RISCO ELÉTRICO EM PARQUES EÓLICOS

– A PROPÓSITO DE UM ACIDENTE DE TRABALHO

ELECTRICAL RISK IN WIND FARMS

Maria Garcia¹, Sérgio Miguel², Ana Cunha³, Rui Carrapato⁴, Márcio Oliveira⁵

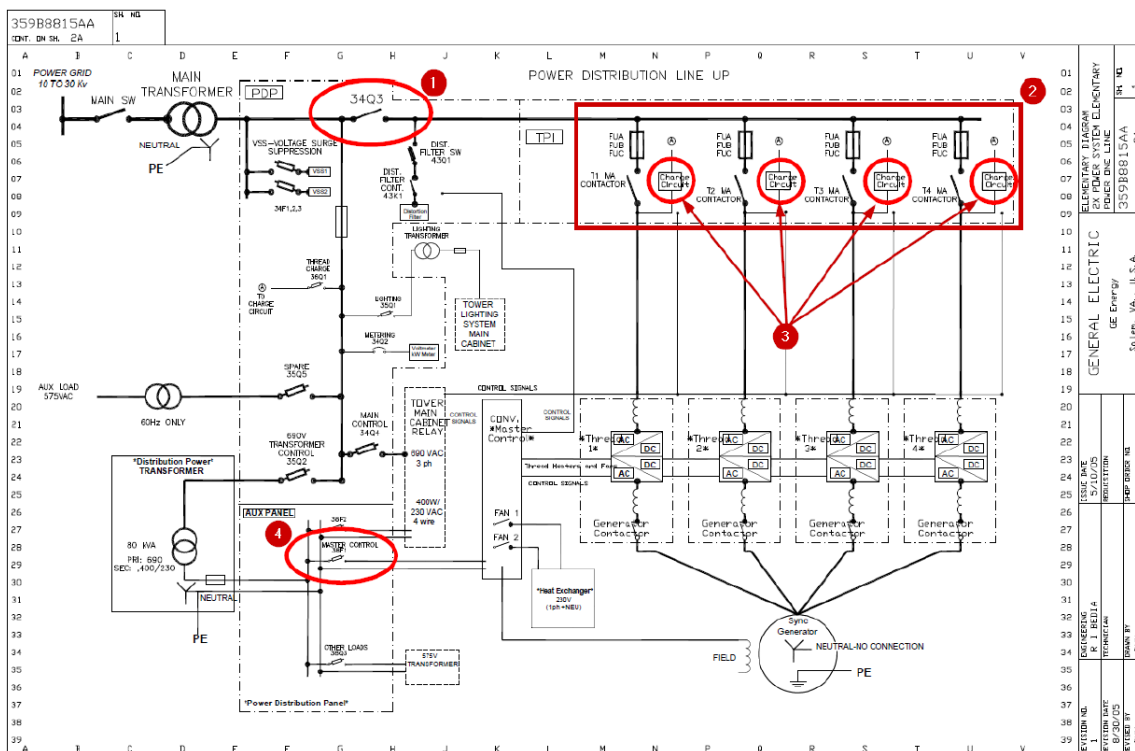
Acidente de trabalho a 17 de fevereiro de 2021, durante a execução de um dos seus trabalhos habituais de manutenção e reparação, por paragem do aerogerador e identificação de falha de corrente na unidade de controlo central (CCU). O técnico deslocou-se à turbina e analisou a avaria, identificando a causa raiz da mesma, fusíveis danificados no armário elétrico. Para a realização do trabalho foram desligadas as fontes de alimentação e preparado o material necessário para uma intervenção de substituição de fusíveis no sistema conversor, no armário inferior da torre de turbina. Todo o isolamento necessário para realizar o trabalho no armário elétrico foi feito (Figura 1). No entanto, durante a substituição dos fusíveis, já nos passos finais de aperto dos mesmos, após cerca de 1 hora e 30 minutos de trabalho, houve uma súbita presença de energia no local de trabalho, devido a um rearme involuntário do disjuntor. Nesse momento, a mão esquerda do técnico

Figura 1. Procedimentos de segurança que foram efetuados para a realização do trabalho de reparação de substituição de fusíveis na torre eólica.
 Legenda: 1. Desligado o disjuntor 34Q3; 2. Área de Trabalho; 3. Desligado o CCA 1, 2,3 e 4; 4. Desligado o 38F1.

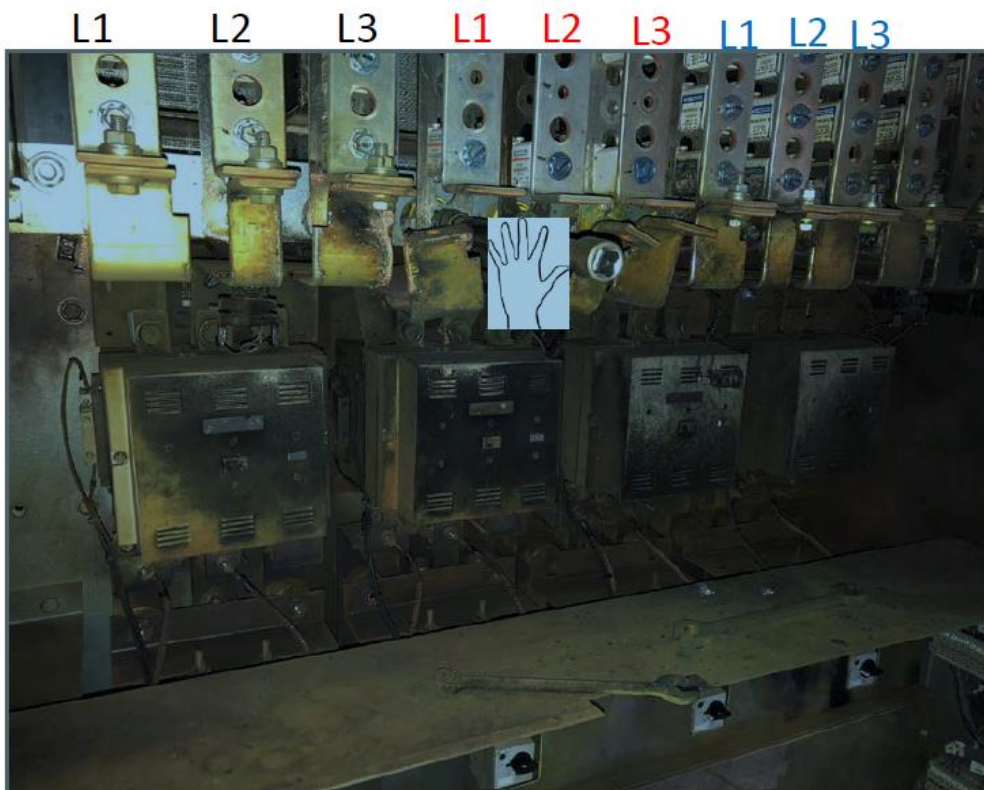
estava com a ferramenta a apertar o parafuso, estando o suporte L1 a tocar no suporte L3, que também estava a tocar na mão com a ferramenta, ocorrendo um arco elétrico (Figura 2). A explosão resultante queimou as mãos e rosto do técnico.

Figura 2. Local do acidente de trabalho. Localização da mão do técnico aquando do momento de presença súbita de energia no local.

2 – Problema não previsto: a falha do disjuntor durante a tarefa de uma forma não intencional foi provavelmente a principal causa.

Deste modo, mesmo com a manutenção correta, o disjuntor não seria 100% fiável, devido à energia residual da mola que involuntariamente pode rearmar o disjuntor.

5 - Desligar sempre o equipamento do interruptor (cela) para executar qualquer trabalho que necessite do desempenho do disjuntor;

6 - Estabelecer uma medida que garanta que a energia residual da mola é descarregada antes de iniciar os trabalhos.

7 - Enviar o disjuntor (34Q3) para o fabricante ou empresa competente para que seja aberto e analisado. Solicitar ao fornecedor um relatório de investigação dos motivos que possam ter levado ao seu rearme involuntário.
