# AVALIAÇÃO DE ACIDENTE MORTAL COM TRATOR AGRÍCOLA ATRAVÉS DA ÁRVORE DAS CAUSAS E ELABORAÇÃO DE PROCEDIMENTOS DE BOAS PRÁTICAS

## EVALUATION OF DEADLY ACCIDENT WITH AGRICULTURAL TRACTOR THROUGH THE CAUSAL FACTOR TREE ANALYSIS AND DEVELOPMENT OF GOOD PRACTICE PROCEDURES

José Gomes<sup>1</sup>, Maria Pedrosa<sup>2,3</sup>, Alzira Parreiras<sup>4</sup>

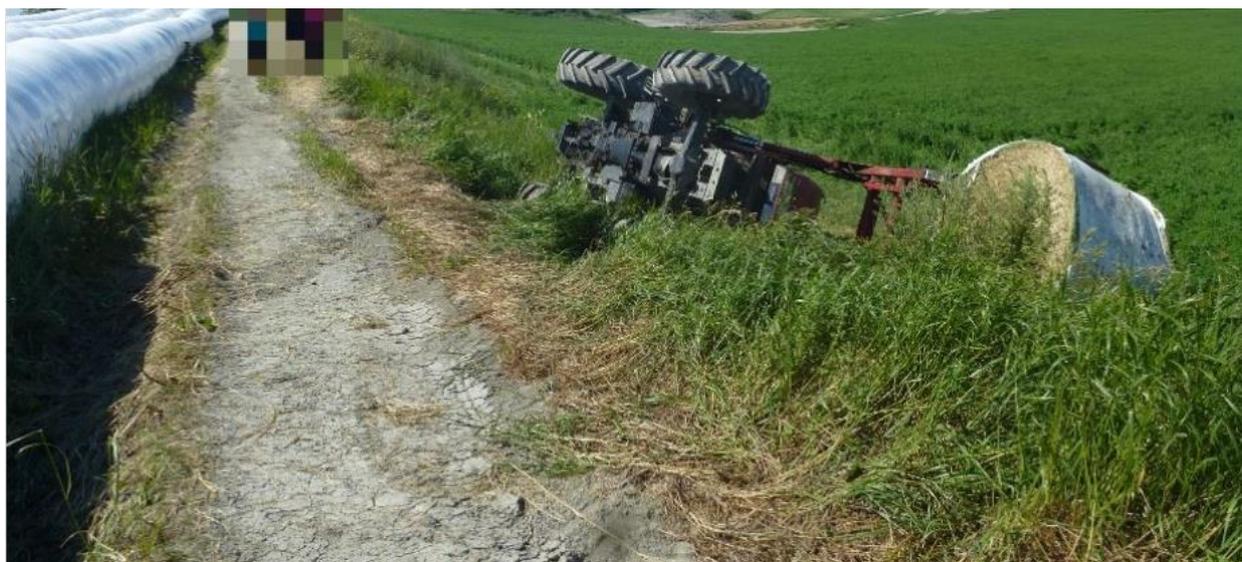
O acidente fatal resultou do despiste e reviramento lateral do trator agrícola com carregador frontal (CF), na operação de transporte de um grande fardo redondo de feno, para a exploração de agropecuária, localizada nas proximidades, após circular alguns metros, em marcha atrás, numa via de acesso da parcela, ladeado por um talude desnivelado, à esquerda, e pelo alinhamento de fardos cobertos com filme de plástico, do lado direito (Fig. 1).

Figura 1. Vista do local do acidente (Adaptado de Duchesne, 2019).

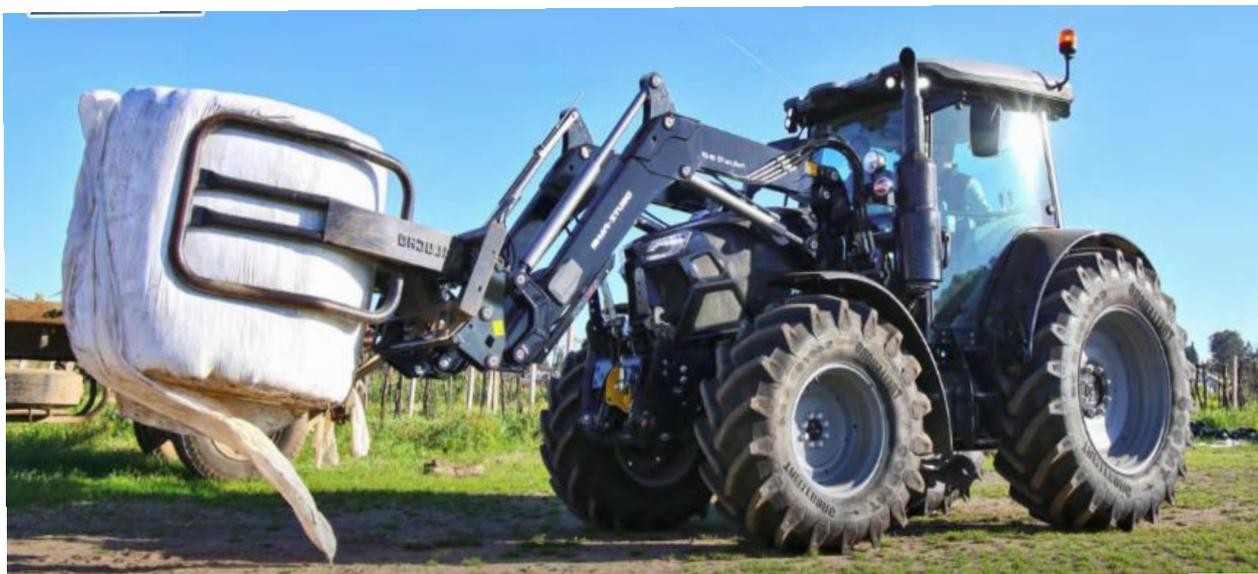
*Figura 2. Vista geral do equipamento da operação (Adaptado de Abolsamia, 2013).*

- Trator agrícola convencional de rodas, rígido, com 4 rodas motrizes, 2 eixos, 4 rodas, de 1995 (29 anos); motor de 6 cilindros, turbo alimentado, cilindrada de 5883 cm<sup>3</sup> e potência de 74,6 kW (101 cv); dimensões (mm): distância entre eixos, 2585, comprimento, 4701, altura, 2700, e desafogo, 407; massas (kg): tara frontal, 2080 (40 %), da retaguarda, 5850 (60 %), total, 9250; transmissão com caixa com inversor de 16 velocidades para a frente e retaguarda, no acidente, velocidade engatada na marcha-atrás, em 1.<sup>a</sup>, na gama II, a 5,57 km/h; pneumáticos, medidas, frente, 14.9R24 (380/85R24), 137A8, retaguarda, 18.4R38 (460/85R38), 154A8, em bom estado de conservação, pressão registada, F – 220 kPa (32 psi) e R - 80 kPa (12 psi); travões em bom estado de funcionamento e patilha ligada dos pedais; cabina integral de segurança; volante com manete; retrovisores, com o direito e sem o esquerdo por espelho partido; sem contrapesos frontais; plano de revisões e manutenção em dia; não possuía o manual de utilização no trator e nunca foi consultado pelo operador.

- Carregador frontal de 1992, com o acessório de pinças de grande fardo redondo, tara de 1225 kg, altura máxima de elevação de 4000 mm, comprimento em repouso de 2200 mm e com manual sem nunca ter sido consultado.

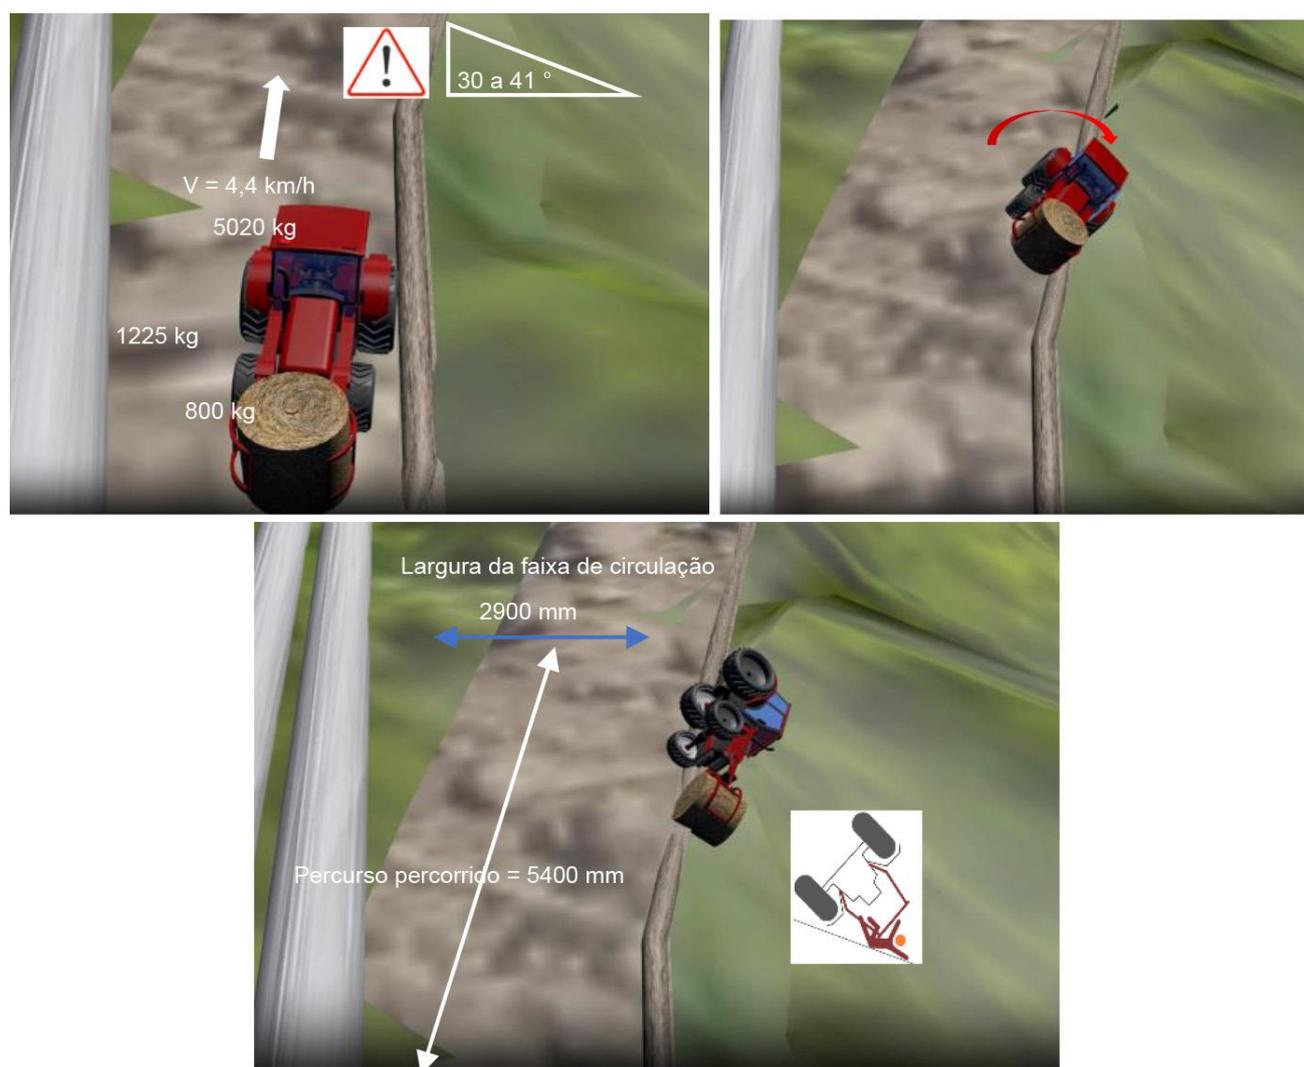
No dia fatídico, o trator agrícola, em marcha marcha-atrás, com o CF elevado a 2,1 m na base do fardo ao solo, aproxima-se do limite da parcela de terreno, galga o camalhão existente com a roda traseira esquerda e tomba, lateralmente, pela vertente desnivelada aí existente. No reviramento, o operador é lançado do banco contra a porta do lado esquerdo, que cede por só se encontrar encostada, ficando este preso entre a cabina do trator e o solo, e sendo depois esmagado pela cabina do trator na sua chegada ao solo causando-lhe a morte (Fig. 3). O operador não tinha o cinto de segurança colocado, que existia em bom estado, e a porta do seu lado esquerdo estava apenas encostada, sem estar batida com o trinco.

Figura 3. Imagens de reconstituição do acidente (CNESST, 2019).

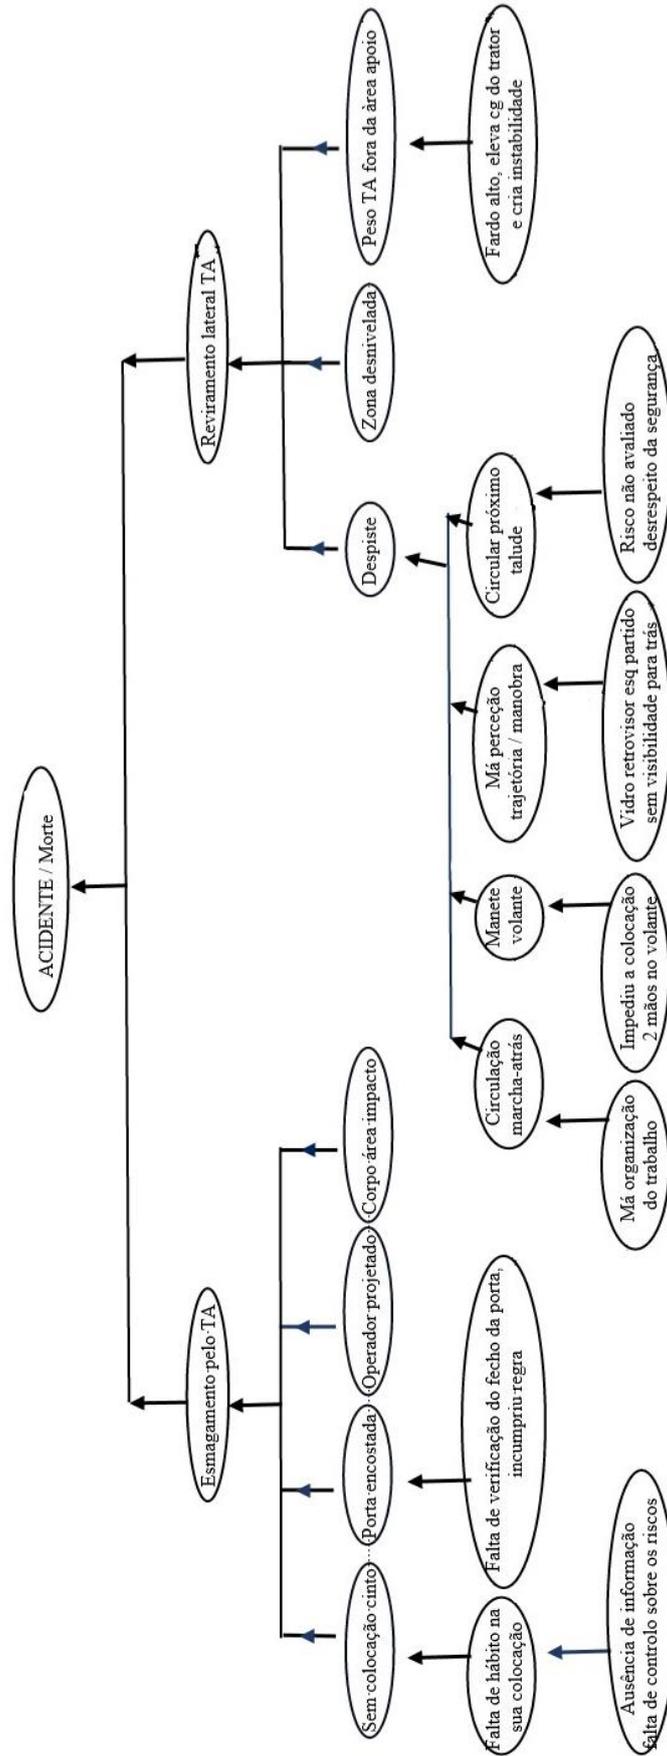
Figura 4. Árvore de causas do acidente de trabalho mortal do operador do trator agrícola com carregador frontal, na movimentação de grande fardo redondo

O acidente mortal do operador por esmagamento do trator agrícola deveu-se à falta de cumprimento das regras de segurança de colocação do cinto de segurança e fecho da porta do lado esquerdo com o trinco. São, ainda, de referir o mau planeamento da operação, deslocação em marcha-atrás, o espelho retrovisor partido e a manete no volante.

- A marcha-atrás é uma manobra de recurso e, como tal, só deverá ser utilizada de forma excecional e no menor tempo e espaço possíveis.
- A ausência de espelho impossibilitou a visualização da traseira do trator não prestando auxílio na manobra de marcha-atrás como seria desejado. A quebra do vidro do espelho retrovisor não teve qualquer comunicação superior, nem registo.

- O volante com manete não facilita, ou até pode ter distraído, o operador na manobra de circulação em marcha-atrás. A regra de segurança, em deslocação, dita que são as duas mãos a agarrar o volante, na posição das 10:10.

- A interferência do Centro de Gravidade (CG) na movimentação de grande fardo redondo vai alterar o seu posicionamento e a estabilidade. A repartição inicial da massa do trator, de 60-40 % (R-F), vai ser alterada pelo aumento da massa sobre o eixo dianteiro e do alívio, no traseiro, havendo uma deslocação longitudinal do CG do trator para a frente. A altura da movimentação da carga também interfere na posição do CG. Na carga transportada junto ao solo o CG será mais baixo e a estabilidade é melhorada.
