# COMPARAÇÃO DE PERIGOS E RISCOS DE SST NA REABILITAÇÃO DE CONDUTAS DE DRENAGEM DE ÁGUAS RESIDUAIS UTILIZANDO TÉCNICAS COM ABERTURA DE VALA E SEM ABERTURA DE VALA

## COMPARISON OF OSH HAZARDS AND RISKS IN THE REHABILITATION OF WASTEWATER DRAINAGE PIPELINES USING TECHNIQUES WITH TRENCH OPENING AND WITHOUT TRENCH OPENING

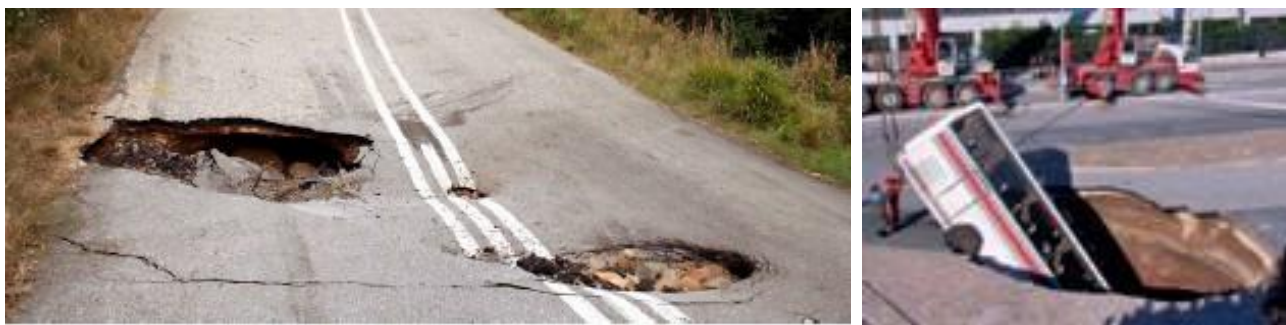
**Figura 1.** Exemplos de ocorrências com potencial impacto na segurança e saúde públicas (Manvia (2021)).

A Figura 1 ilustra exemplos de ocorrências com potencial impacto para a segurança e saúde das populações.

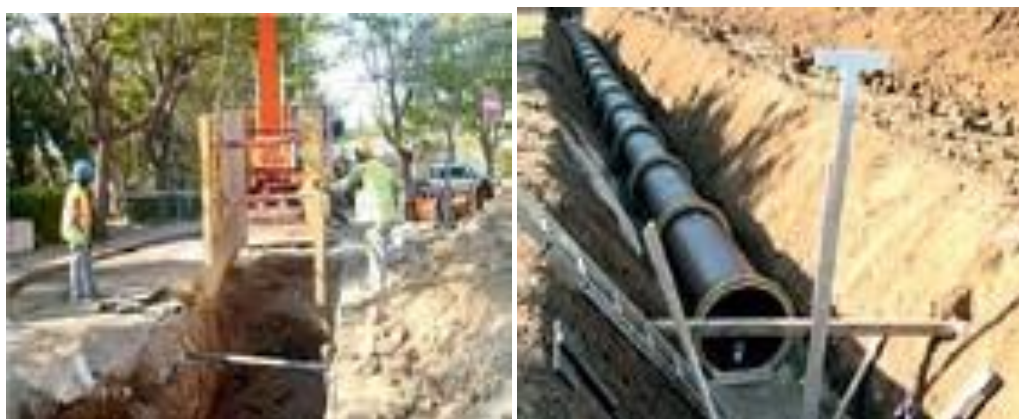
**Figura 3.** Reabilitação de condutas com abertura de vala.

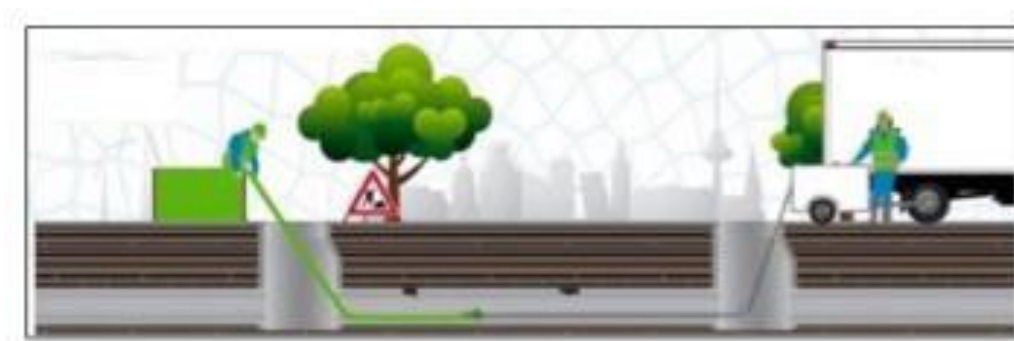
**Figura 6.** Processo de inserção da manga no pré-liner com aplicação do guincho.

Antes da inserção da manga no troço de conduta a reabilitar será fixada a uma das extremidades à cabeça de tração. A manga deverá ser inserida no coletor utilizando para o efeito um guincho, o cabo será fixado à cabeça de tração e a manga será tracionada para o interior da conduta.

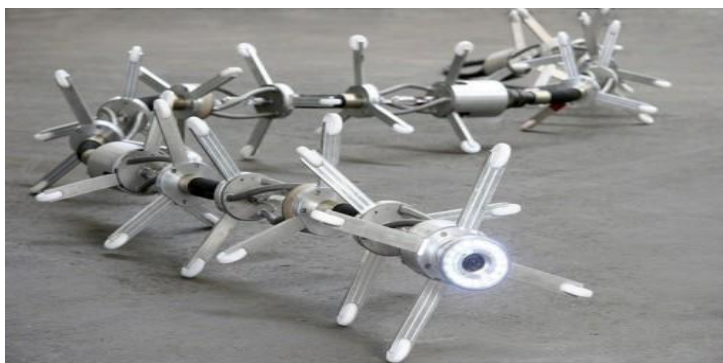
**Figura 9.** Conjunto de lâmpadas UV (Agriservir (2019)).

Após a introdução da manga e sua insuflação no troço a reabilitar, introduz-se na caixa de visita o conjunto de lâmpadas de UV, denominado por *UV Train*, equipado com câmara CCTV frontal e traseira, conforme se ilustra nas seguintes na Figura 9 e na Figura 10.
