## **O USO DE PROGRAMAS HBIM PARA O PROJECTO DE INTERVENÇÃO NA CAPELA DE SÃO SEBASTIÃO DO BARRO BRANCO NA CIDADE DE SÃO PAULO (SP), BRASIL**

O presente trabalho tem por objetivo contribuir para o aprimoramento das estratégias de conservação da Capela de São Sebastião do Barro Branco, localizada na zona norte da cidade de São Paulo, Brasil. O referido sítio arqueológico é salvaguardado mediante a resolução municipal n. 04/2003, pelo Conselho Municipal de Preservação do Patrimônio Histórico, Cultural e Ambiental da Cidade de São Paulo (CONPRESP) e o terreno no qual se encontra é enquadrado nas “Zonas Especiais de Proteção Cultural – Bens Imóveis Representativos (ZEPEC-BIR)”, ou seja, são áreas que abrigam bens imóveis representativos, como edifícios históricos ou locais de valor cultural. O sítio arqueológico é também protegido pelo Instituto do Patrimônio Histórico e Artístico Nacional (IPHAN), órgão nacional responsável pelas áreas de interesse arqueológico. Esta pesquisa aborda o uso dos programas Agisoft Metashape, AutoCAD, ArchiCAD e QGis para a construção de um projeto de intervenção e reconstrução do sítio arqueológico, no âmbito da intervenção e reconstrução da antiga capela

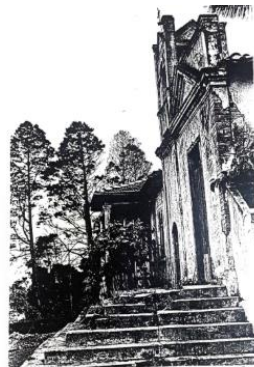
Figura 2 - Capela de São Sebastião do Barro Branco. Fonte: CONPRES, 2003.

Historicamente, a fundação da capela é incerta, todavia, os registos da Cúria Metropolitana de São Paulo acusam uma edificação neste local antes de 1895, e as pesquisas mais recentes apontam os últimos 25 do séc XIX como cronologia provável de construção do edifício. A capela foi erguida na antiga Chácara de Juvêncio Antônio Augusto e, em 1910, foi adquirida pelo Coronel Jovinião Brandão, assumindo a função de capela devocional, onde eram realizadas missas e eventos solenes (Figuras 1 e 2).

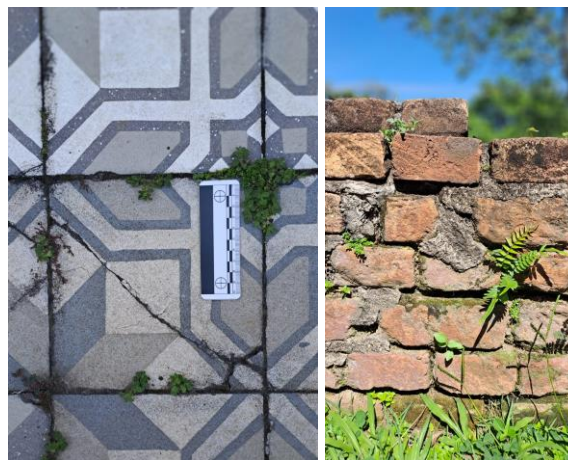
Figuras 4 e 5 - Sítio arqueológico Capela de São Sebastião do Barro Branco. Fonte: Autores, 2026.

A partir dos levantamentos e das análises *in loco*, constata-se a existência de anomalias, consequências de ações naturais, do uso e da clara carência de cuidados com a preservação do patrimônio. Nesse contexto, realiza-se um mapa de danos, conceituado, segundo Braga [4], como o registo gráfico, fiel, do estado de conservação e das manifestações patológicas identificadas no edifício ou sítios arqueológicos. Posto isto, é possível identificar no piso, em ladrilho hidráulico, micro vegetação, quebra e desgaste por ação mecânica em decorrência do atrito dos transeuntes nesta área descoberta do sítio. As fundações da nave e torre sineira, em tijolos e pedra, apresentam manifestações patológicas, como microorganismos (líquens e musgos) e vegetação de pequeno porte (aproximadamente 10 cm) devido a ausência de manutenção e conservação do sítio (Figuras 4 e 5).

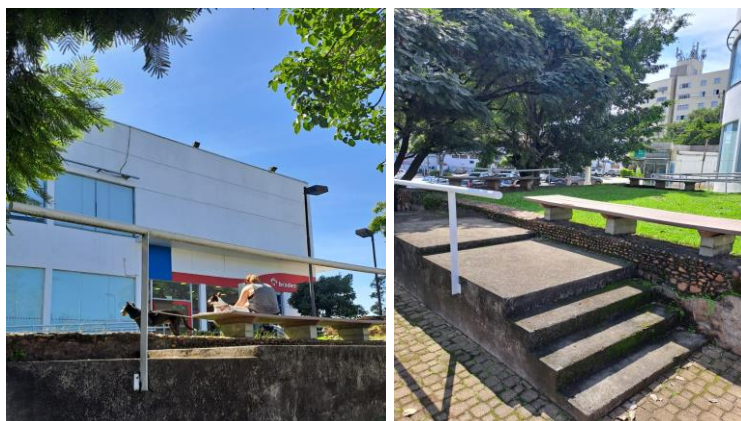
Figuras 6 e 7 - Experiências urbanas e intervenções no sítio arqueológico Capela de São Sebastião do Barro Branco (São Paulo, Brasil). Fonte: Autores, 2026.

Neste sítio arqueológico, além da problemática quanto às manifestações patológicas encontradas, percebemos ao longo das visitas *in loco*, entre os anos de 2025 e início de 2026, que em decorrência do mobiliário urbano (bancos) sob os remanescentes do sítio arqueológico (base da antiga capela), o uso da área enquanto praça assume este espaço como destinado à interações sociais. Ou seja, o sítio musealizado é utilizado pelos moradores das adjacências como área de recreação e descanso, verificando-se o descarte de resíduos da mais variada espécie, estando o sítio arqueológico sujeito a todo o tipo de ocorrências (Figura 6).

Foram fixados guarda corpo nas antigas escadas e os bancos (com base de concreto), conforme (Figura 7) afixados nos remanescentes das construções, podendo ocasionar futuras manifestações patológicas (fissuras, dilatação e atrito) dos materiais.
