INSPEÇÃO REMOTA DE ESTRUTURAS COM RECURSO A VANT E INTEGRAÇÃO EM MODELOS BIM

Resumo

3. Inspeção da torre de telecomunicações do Monte da Virgem

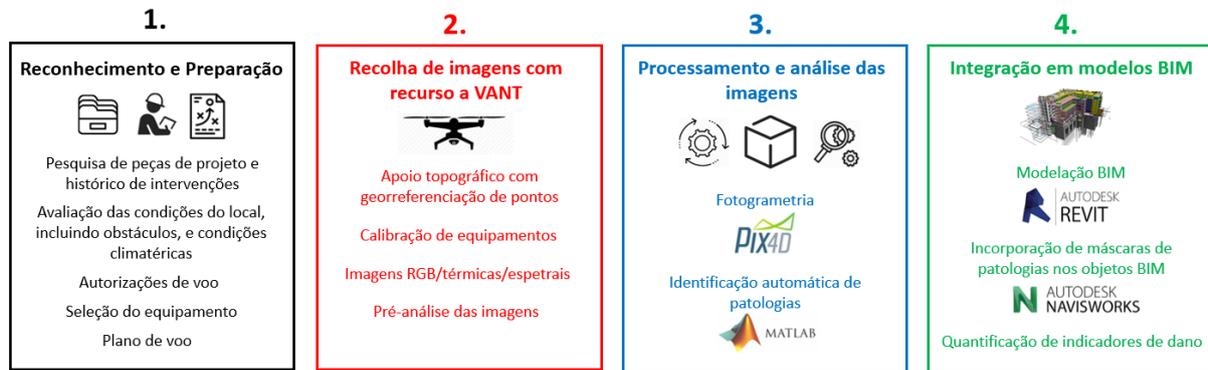
Na Fig. 1 apresenta-se esquematicamente uma proposta de metodologia para a inspeção de estruturas com recurso a veículos aéreos não tripulados (VANTs), assente no processamento e análise automatizada de imagens, e a sua posterior integração em modelos BIM.

Figura 1: Metodologia de inspeção remota de estruturas com recurso a VANTs.

A fase 1, de reconhecimento e preparação, envolve, entre outros: i) a recolha de elementos documentais e a pesquisa do histórico de inspeções da estrutura alvo, ii) a visita ao local para avaliação das condições de acesso e de eventuais fatores de risco (obstáculos ao voo, condições de exposição ao vento, interferências eletromagnéticas), iii) a obtenção de autorizações de voo junto das entidades competentes (ANAC - Autoridade Nacional da Aviação Civil e AAN - Autoridade Aeronáutica Nacional), iv) seleção do corpo técnico e do equipamento de voo (drone, câmara, etc.), v) elaboração de um plano de voo incluindo a definição de zonas de aterragem/descolagem, o tempo de voo, o esquema de varrimento fotográfico da estrutura, a proximidade do drone ao alvo, entre outros.

A fase 2, de recolha de imagens com o drone, envolve, numa primeira etapa, o levantamento topográfico de precisão de alguns pontos fotogramétricos da estrutura. Esta etapa é essencial para a georreferenciação das imagens a recolher com o drone e a sua posterior incorporação no modelo BIM. Os pontos fotogramétricos devem ser dispostos de forma a abranger a totalidade da estrutura e podem ser materializados com o auxílio de alvos, ou, alternativamente, usados pontos notáveis e facilmente identificáveis da estrutura. A obtenção das coordenadas dos pontos fotogramétricos envolve a definição de pontos de apoio, em poligonal e com visibilidade para a estrutura, com o suporte de recetores GNSS (*Global Navigation Satellite System*) em módulo RTK (*Real Time Kinematics*), além do recurso a um teodolito eletrónico com capacidade de medição à distância para a obtenção das coordenadas dos alvos ou pontos notáveis.

A fase 3, de processamento e análise das imagens, envolve duas etapas: i) a reconstituição de modelo geométrico 3D da estrutura com base nas imagens georreferenciadas e por aplicação de técnicas de fotogrametria disponibilizadas no programa Pix4D, e ii) a identificação automática de patologias com base nas imagens recolhidas e por aplicação de ferramentas de processamento de imagem disponibilizadas no *Image Processing Toolbox* do programa Matlab. Relativamente ao modelo geométrico 3D da estrutura, o programa Pix4D recorre a um algoritmo que acede às propriedades EXIF (*EXchangeable Image File*) de cada imagem (especificações da câmara, georreferenciação, resolução, etc.) para a criação de um modelo virtual de nuvem de pontos, utilizando os pontos comuns entre imagens. O modelo de nuvem de pontos captura, em muitas situações, objetos vizinhos ou de fundo da estrutura (árvores, céu, edifícios, etc.) que constam nas imagens e que deverão ser removidos. No que toca às ferramentas de processamento de imagens, estas foram direcionadas para a identificação de patologias típicas em estruturas de betão armado, nomeadamente de colonizações biológicas, fissuras, armaduras expostas e eflorescências. As ferramentas computacionais, desenvolvidas em ambiente Matlab para cada umas das patologias, são descritas nos trabalhos desenvolvidos por Shibasaki [11] e Teixeira [12]. As imagens provenientes da ferramenta Matlab de identificação de patologias, nas quais as patologias vêm assinaladas, são depois sobrepostas com as imagens originais, por intermédio de uma operação de *overlay* disponível no programa Pix4D. Os detalhes desta operação são detalhados em Shibasaki [11].

A fase 4, de integração da imagem com as patologias assinaladas em modelo BIM, envolve também duas etapas: i) a incorporação da máscara associada a uma determinada patologia no modelo BIM desenvolvido na plataforma Autodesk Revit, e ii) a quantificação de indicadores de dano baseados em medições diretamente realizadas nas imagens. A sobreposição da imagem com as patologias assinaladas ao modelo BIM é realizada com recurso ao programa Autodesk Navisworks. Os indicadores de dano são calculados no programa Matlab e dizem respeito ao comprimento total de fissuras, à área total de colonizações biológicas ou eflorescências, entre outros. A evolução dos valores dos indicadores de dano permitirá acompanhar a evolução das diversas patologias identificadas, e, deste modo, auxiliar o gestor da infraestrutura na decisão acerca das medidas mais adequadas na manutenção da infraestrutura.

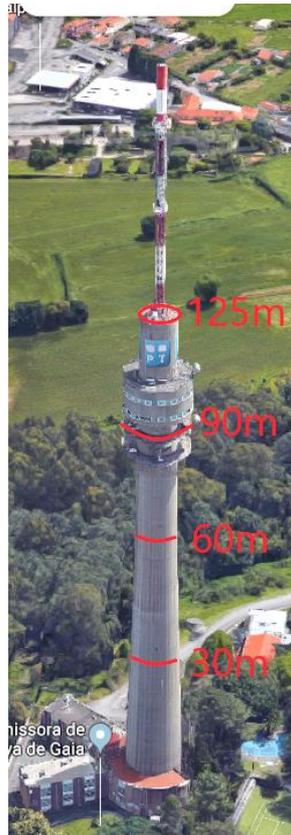
A torre de telecomunicações do Monte da Virgem é uma torre de transmissão construída pela Altice/Portugal Telecom no ano de 1995 e localizada em Vila Nova de Gaia. A estrutura da torre é composta por um fuste de betão armado com 126 m de altura, e uma torre metálica de 51 m de altura, perfazendo uma altura total de 177 m, constituindo a mais alta estrutura do género existente em Portugal (Fig. 2).

O fuste de betão armado apresenta a forma de um hiperboloide, com uma secção circular oca, e um diâmetro variável entre 14.3 m, junto à base, e 7.7 m no topo. O fuste é dotado de cinco pisos técnicos, formados por uma laje em consola em betão pré-esforçado.

Figura 2: Torre de telecomunicações do Monte da Virgem.

A torre metálica é constituída por uma treliça espacial de barras metálicas e formada por três troços ao longo da sua altura. O primeiro troço, para montagem do sistema de transmissão FM,

tem 23 m de altura. O segundo troço, para montagem do sistema de transmissão VHF, apresenta 17 m de altura. O terceiro e último troço, para montagem do sistema de transmissão UHF, tem 12 m de altura, e está envolvido por uma manga cilíndrica em polyester. A torre tem uma base em forma octogonal e é fixada ao fuste de betão por intermédio de chumbadouros. A transição da torre metálica para o fuste é realizada por meio de uma laje de betão.

A inspeção da torre incidiu no paramento exterior do fuste em betão armado, entre as cotas 30 m e 60 m em relação à base da estrutura (Fig. 2).

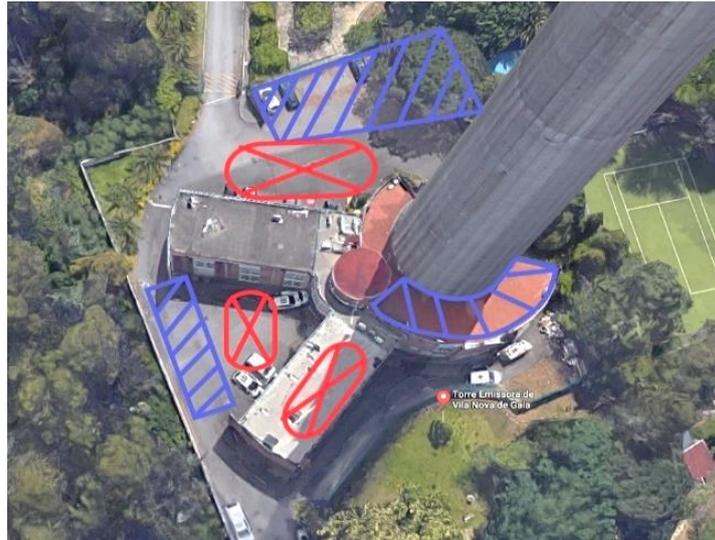
No plano de voo, e conforme representação da Fig. 3, foram definidas zonas de observação para recolha de imagens, assinaladas a azul, bem como zonas de aterragem/descolagem, assinaladas a vermelho.

Figura 3: Plano de voo: zonas de observação e zonas de aterragem/descolagem.

A estratégia de recolha das imagens consistiu no varrimento fotográfico da superfície de betão em movimento de subida (de baixo para cima), um ajuste em movimento lateral, seguido de um movimento de descida (de cima para baixo). Estes movimentos repetem-se sucessivamente até se completar o levantamento fotográfico de todo o perímetro do fuste entre as cotas pré-estabelecidas.

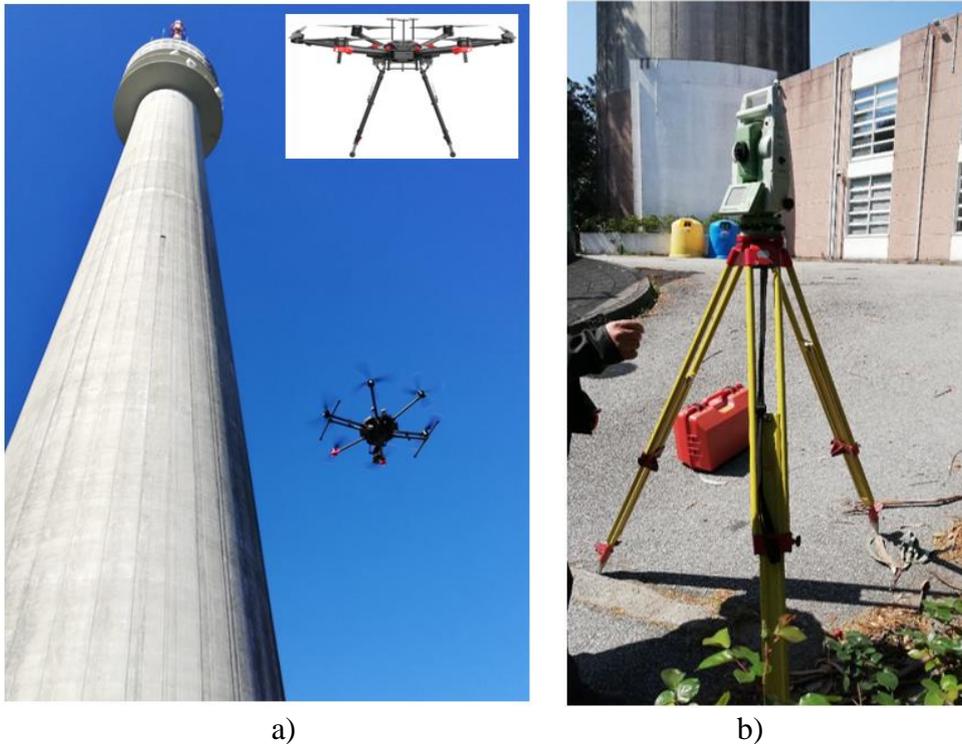
A recolha de imagens foi realizada com auxílio de um drone profissional da marca DJI, modelo Matrice 600 Pro (Fig. 4a). Trata-se de um hexacóptero com um peso entre 9.5 kg e 10 kg, com um peso máximo em voo de 15.5 kg, e com capacidade para atingir uma velocidade máxima de 65 km/h, altura máxima de 2500 m, e uma autonomia de voo estimada de cerca de 30 min (por conjunto de baterias). A câmara fotográfica utilizada é da marca DJI, modelo Zenmuse-X5, com uma resolução 4k, distância focal de 15 mm e um sensor com dimensões 15.5 × 9.8 mm. O *gimbal* utilizado garante a estabilização de imagem segundo os três eixos. A visualização das imagens e controlo remoto do drone foram realizados por intermédio de um monitor tátil de elevada resolução, do tipo *Crystal Sky*, com capacidade de armazenamento interno das imagens.

O levantamento topográfico dos pontos fotogramétricos localizados no fuste da torre foi executado com recurso a estação total, da marca Leica, modelo TRCP 1200 (Fig. 4b). Os pontos de apoio, num total de quatro, foram dispostos em poligonal e com visibilidade direta para o fuste da torre, e as suas coordenadas foram avaliadas com recurso a um recetor GNSS da marca STONEX S10, usado em modo RTK, com as correções fornecidas pela Rede Nacional de Estações Permanentes (ReNEP).

Figura 4: Recolha de imagens com VANT: a) drone DJI Matrice 600 Pro em operação, b) levantamento topográfico.

As imagens foram recolhidas com a câmara posicionada de forma oblíqua em relação à estrutura, e a sua aquisição foi controlada por intermédio de um *trigger* manual, e realizada a cada 1.0 m de altura considerando uma sobreposição de 50%. A distância do drone em relação

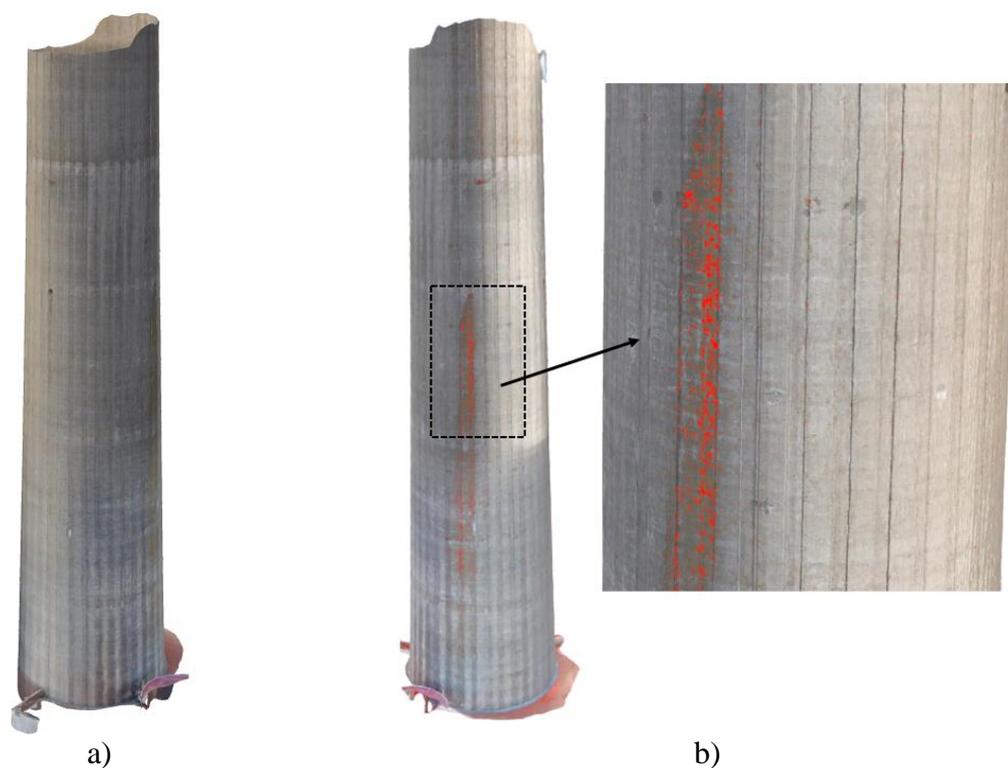
O processamento das imagens captadas foi realizado com recurso ao programa Pix4D tendo em vista a reconstituição de modelo geométrico 3D da estrutura (Fig. 5a). A identificação automática de patologias com base nas imagens captadas e por aplicação de ferramentas da *Image Processing Toolbox* do programa Matlab encontra-se ilustrada na Fig. 6 para o caso de colonizações biológicas (Fig. 6a), de armaduras expostas (Fig. 6b) e eflorescências (Fig. 6c). As colonizações biológicas associadas à presença de líquenes e musgos foram sobretudo identificadas na zona do fuste voltada a Este, onde a exposição solar é menor. As armaduras expostas foram detetadas em casos pontuais e geralmente associadas a fenómenos de corrosão. As eflorescências foram identificadas em zonas de juntas de betonagem e em zonas onde o betão se apresenta mais poroso e permeável. Na Fig. 5b, a título exemplificativo, ilustra-se a sobreposição (*overlay*) das imagens do modelo 3D da torre com as imagens provenientes da ferramenta Matlab de identificação de colonizações biológicas, neste caso usando uma cor falsa (vermelho). Os detalhes desta operação vêm detalhados em Shibasaki [11].

Figura 5: Modelo geométrico 3D da estrutura reconstituído no programa Pix4D: a) perspetiva global, b) sobreposição com as colonizações biológicas (cores falsas).

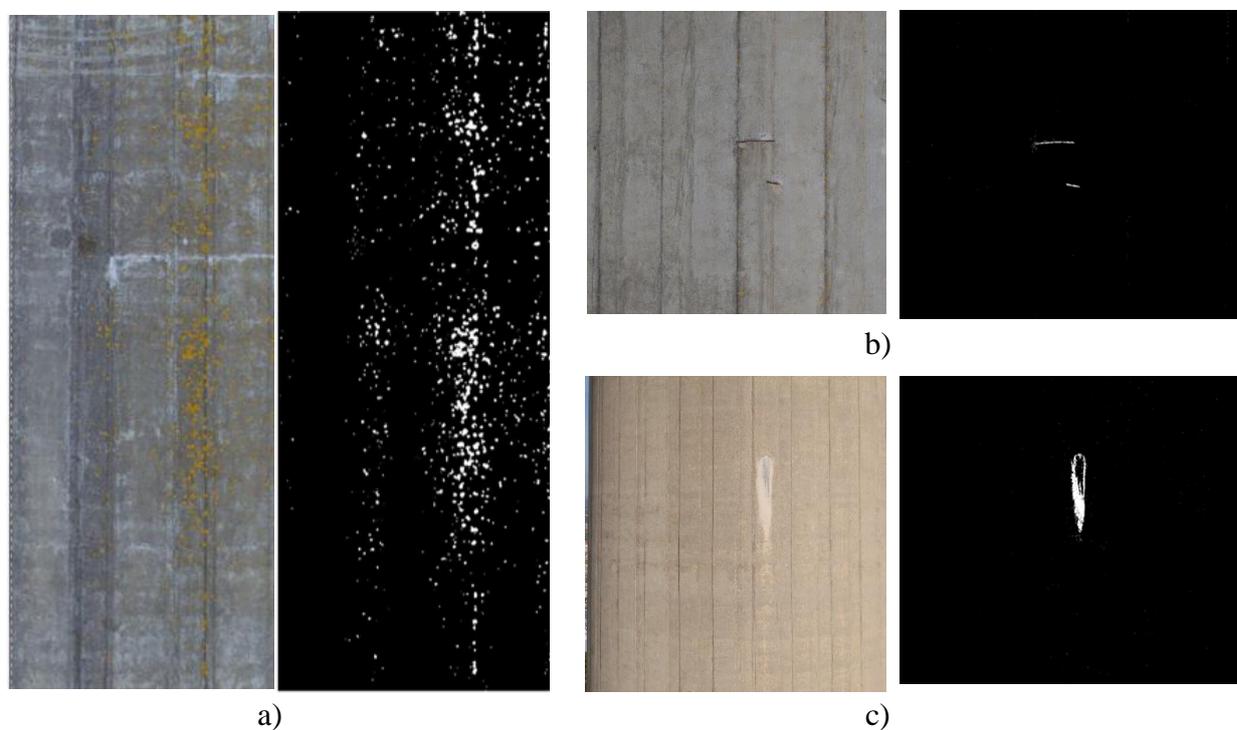
Figura 6: Identificação automática de patologias com recurso ao Matlab *Image Processing Toolbox* (cores falsas): a) colonizações biológicas, b) armaduras expostas, c) eflorações.

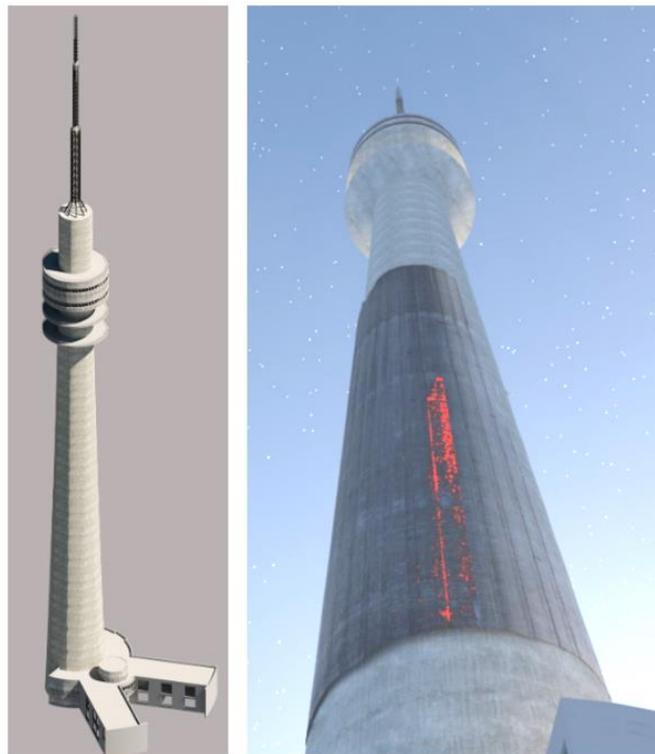
O modelo geométrico 3D da torre, incluindo as propriedades materiais e o faseamento do processo construtivo, foi desenvolvido em LOD 500 na plataforma Autodesk Revit (Fig. 7). A geração geométrica do fuste em betão foi realizada com auxílio da ferramenta de programação gráfica Dynamo, atendendo às limitações do Revit em gerar autonomamente o paramento em forma de hiperboloide. A geometria e as propriedades estruturais da torre metálica foram importadas de um modelo numérico existente e desenvolvido no programa Autodesk Robot. A incorporação das máscaras das várias patologias identificadas no modelo BIM é realizada com recurso ao programa Autodesk Navisworks. Na Fig. 7, a título exemplificativo, ilustra-se a máscara referente às colonizações biológicas sobre o paramento do fuste da torre entre as cotas 30m e 60m.

Figura 7: Modelo BIM da torre incluindo a máscara das colonizações biológicas.
