## **INTEGRAÇÃO NUM MODELO BIM DE DADOS CONSTRUTIVOS DO MOSTEIRO DA BATALHA OBTIDOS COM DIVERSAS TECNOLOGIAS GEOESPACIAIS**

### **Resumo**

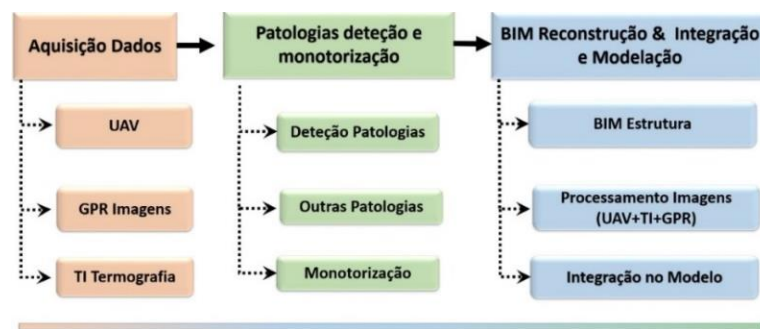
Figura 1: Workflow da metodologia implementada neste estudo.

A metodologia implementada com base no workflow da figura 1, consistiu nas seguintes etapas: (1) aquisição de imagem usando o UAV; (2) aquisição e processamento de dados GPR; (3) aquisição de imagens termográficas; (4) identificação dos tipos de patologias por inspeção visual; (5) classificação manual das patologias; (6) classificação automática de patologias com classificadores direcionados ao objeto, usando os softwares QGIS e eCognition Developer; (7) integração num modelo BIM de todos os dados obtidos com as técnicas não-destrutivas, bem como os mapas das patologias obtidas com os classificadores; (8) análise comparativa dos dados e avaliação da conservação da área de estudo.

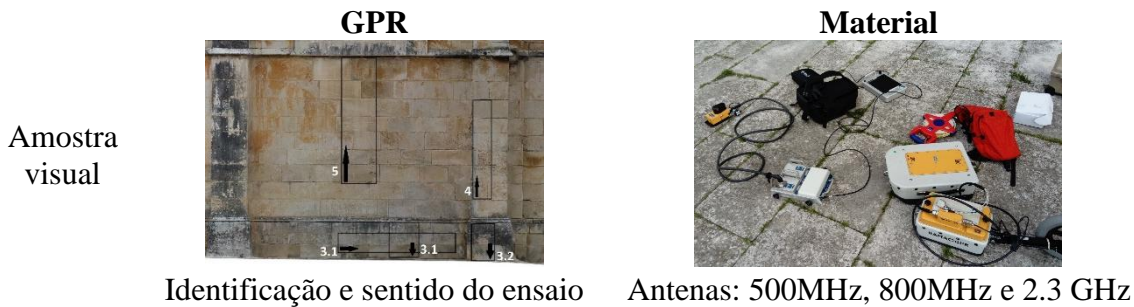
Figura 3: Ensaio GPR e material utilizado para os realizar.

produzindo normalmente um registro de tempo-distância nesse meio. Os resultados apresentam-se em radagramas, que são imagens bidimensionais onde se identificam as variações detectadas pelo GPR[4]. A figura 3 apresenta as zonas dos ensaios na fachada ocidental da Capela do Fundador, o sentido da realização dos ensaios e o material utilizado.

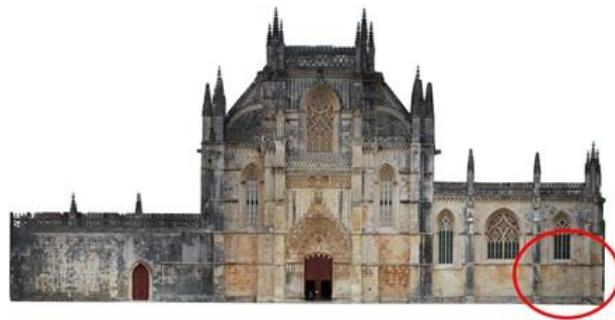
Figura 4: Fachada ocidental do Mosteiro da Batalha: identificação da zona de estudo.

A variedade de informação recolhida na área de estudo selecionada para este estudo, assinalada na figura 4, constitui um vasto leque de informação, desde a classificação manual e a classificação automática direcionada ao objeto das patologias, ensaios de GPR, imagens de termografia, imagens de laser scanning e imagens de UAV.

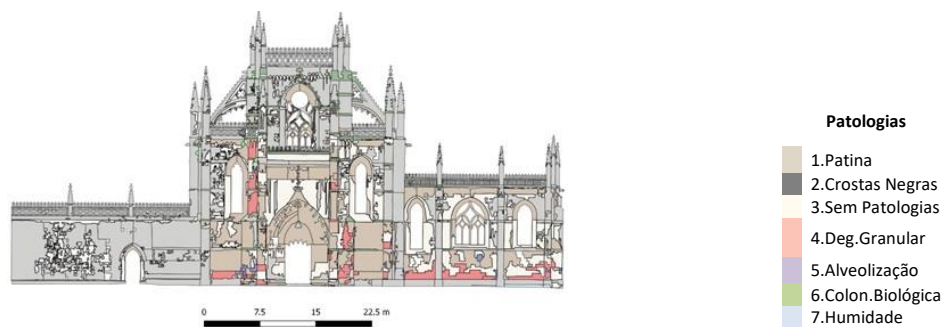
Figura 5: Classificação manual das patologias da fachada ocidental do Mosteiro da Batalha.

A avaliação das patologias foi realizada através das imagens fotogramétricas (ortomosaicos), com o software QGis para a identificação das patologias, usando a ferramenta shapefile polígono para facilitar a criação das várias áreas de cada patologia, as quais foram classificadas de acordo com a tabela 1. Do resultado obtido no software QGis, sobre o ortomosaico (obtido através de UAS), verifica-se por análise da imagem final obtida que a patologia mais frequente são as crostas negras, identificada com a cor cinza, figura 5.

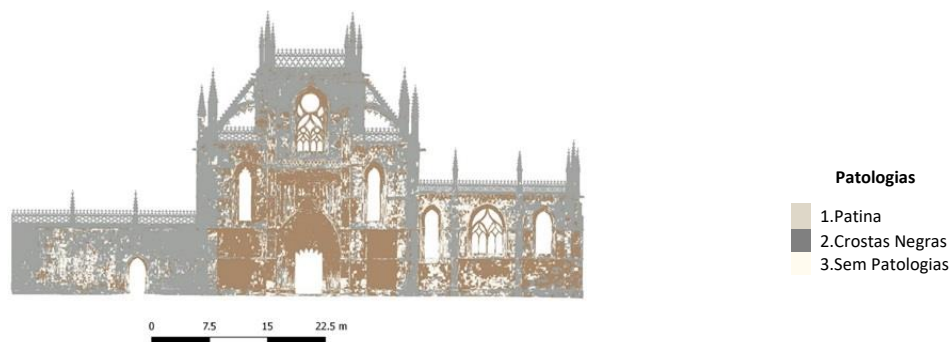
Figura 6: Classificação Supervisionada Pixel\_3Classes\_ KNN Classifier – Ecognition.

Este método de classificação realizou-se no Ecognition Developer, tendo como ponto de partida a segmentação da imagem, cujo processo passa pela construção de uma rede de objectos e posterior classificação com base em critérios como a relação entre objectos, através da informação espectral e espacial, considerando não apenas as características dos pixéis, mas também propriedades como a cor, a forma, a área e a textura. A Figura 6, apresenta a classificação orientada ao objecto, com 3 classes, obtida com o classificador “KNN classifier”, no Ecognition Developer. As manchas de patologias são mais densas devido à junção das patologias, unificando mais a imagem e permitindo uma comparação mais realista que a classificação manual. Nesta imagem verifica-se que, tal como na classificação manual, a patologia mais presente são as crostas negras, mas patologias como humidade, degradação granular, alveolização e colonização biológica não são identificadas pelo algoritmo.

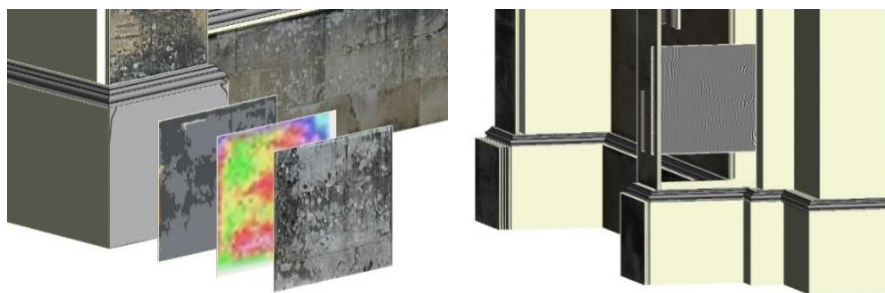
Figura 11: Modelo BIM da zona de estudo com ensaios/classificações.

A metodologia seguida envolveu diferentes procedimentos alternativos no Revit, permitindo explorar e analisar a melhor forma de se obter o resultado pretendido, ver Figura 11. A integração das imagens/classificações na fachada do mosteiro no modelo HBIM representa mais um passo no sentido da automatização de tarefas morosas e que sendo introduzidas no modelo facilitam a consulta de várias entidades ligadas à gestão e conservação deste tipo de monumentos. O resultado obtido permite-nos identificar de forma clara os vários ensaios e classificadores inseridos, as imagens não perdem qualidade na passagem para o modelo e a sua consulta é muito simples.
