ACTAS DO ENCONTRO

1.º encontro nacional sobre

PATOLOGIA E REABILITAÇÃO DE EDIFÍCIOS

PORTO, FEUP
18 E 19 DE MARÇO DE 2003

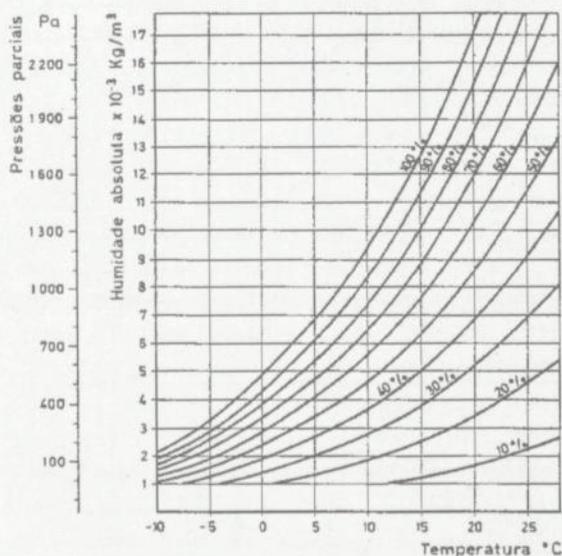
O fenómeno de variação da humidade relativa apesar de simples é frequentemente mal compreendido. Com efeito a variação de temperatura num espaço determina uma alteração da humidade relativa sem que seja necessário qualquer acréscimo de vapor de água. Considere-se o diagrama psicrométrico da Figura 1, no qual se representam em abcissas temperatura, em ordenadas humidades absolutas (as quantidades de vapor de água que o ar contém, por unidade de volume) e ainda isolinhas de humidade relativa entre os 20 % e os 100 % (este último correspondente ao estado limite de saturação do ar).

Figura 1: Diagrama psicrométrico.

Se o ar estiver a 20 °C e 60 % de humidade relativa e a temperatura baixar para 15 °C, a humidade relativa passará nesse caso para 80 % sem que haja qualquer acréscimo da quantidade de vapor de água no ar (partindo do ponto inicial 20 °C/60 % traça-se uma linha horizontal — o que significa humidade absoluta constante — até interceptar a linha dos 15 °C e verifica-se que nesse ponto a isolinha corresponde ao valor de 80 % de humidade relativa). Se a temperatura aumentar a humidade relativa diminuirá. Verifica-se, assim, quão fácil é ocorrerem variações de humidade relativa num determinado espaço interior, mesmo que totalmente desocupado.

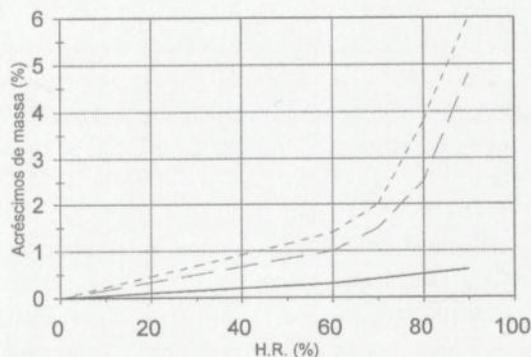
Eventualmente pode ser interessante determinar higroscopicidades para vários tipos de ambientes, o que permite o traçado de curvas de higroscopicidade como as que se apresentam na Figura 2. Das três amostras incluídas é perfeitamente visível o comportamento das duas com sais, que apresentam grandes acréscimos de massa.

Figura 2: Curvas de higroscopicidade.

Sempre que numa determinada amostra de materiais inorgânicos se verifique um substancial acréscimo de massa entre os condicionamentos nos estados seco e húmido (Figura 2) tal indicará a presença de sais higroscópicos. Inversamente, pequenas variações de massa não indiciarão ocorrências desse tipo. Conhecendo-se a eventual existência de sais solúveis torna-se sempre desejável identificar o tipo químico a que pertencem, o que frequentemente permite ter uma ideia razoavelmente concreta quanto à sua origem.

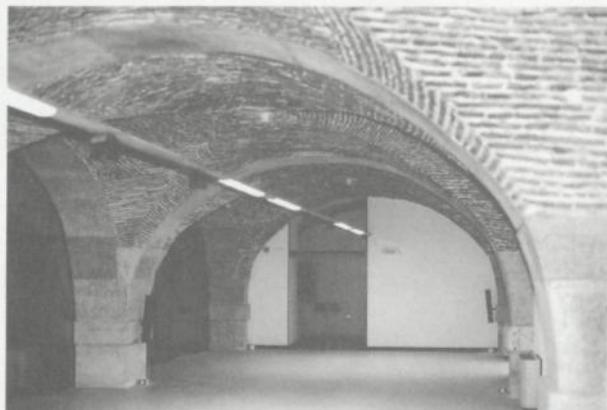
Figura 3: Sala abobadada com problemas de higroscopicidade.

No presente caso verifica-se a ocorrência de um fenómeno inexplicado de desintegração do material cerâmico que constituía uma abóbada (Figura 3) dum piso intermédio num edifício em Lisboa fronteiro ao Tejo. Algum tempo antes a sala, que se encontrava em mau estado de conservação, foi sujeita a obras de recuperação, nas quais se decidiu remover os rebocos que recobriam integralmente as abóbadas e aplicar um produto de base acrílico-silicónica como consolidante superficial. Após alguns meses iniciou-se um ciclo de ace-

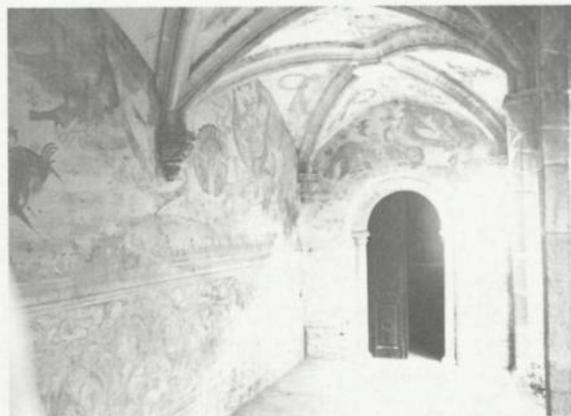
Figura 4: Vista de uma galeria com frescos.

O caso em análise corresponde a uma galeria aberta sobre um jardim, na qual os paramentos das paredes e tectos são recobertos por frescos de grande interesse artístico (Figura 4).

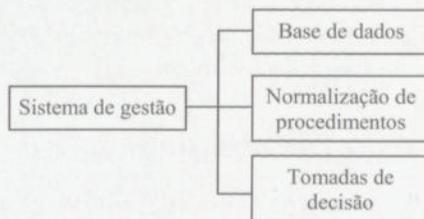
Figura 1: Funções principais de um sistema de gestão.

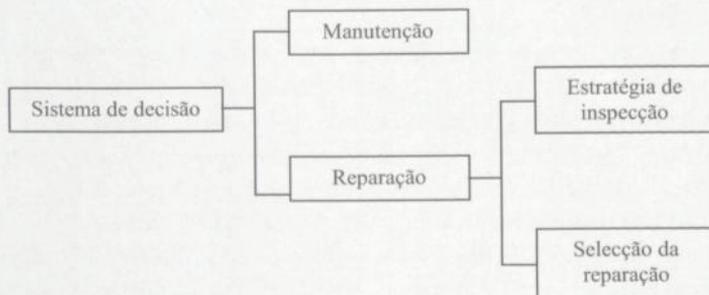
Figura 2: Organização do sistema de decisão.

O submódulo de manutenção coordena os trabalhos correntes de manutenção. O submódulo de reparação trata dos trabalhos importantes de reparação. O seu uso permite ao utilizador analisar várias opções de reparação (esperar, reparar, demolir [6]), que são estudadas recorrendo ao ciclo económico da vida do edifício.

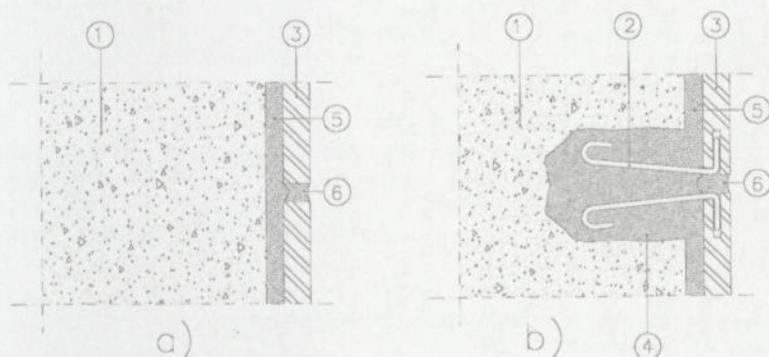
Figura 1: Fixação directa: a) situação sem reforço (muito comum mas inaceitável); b) situação com reforço da ligação através de agrafos. 1 – Suporte; 2 – Agrafado para reforço da fixação; 3 – Placa de pedra natural; 4 – Chumbadouro do agrafado; 5 – Material de selagem; 6 – Junta.

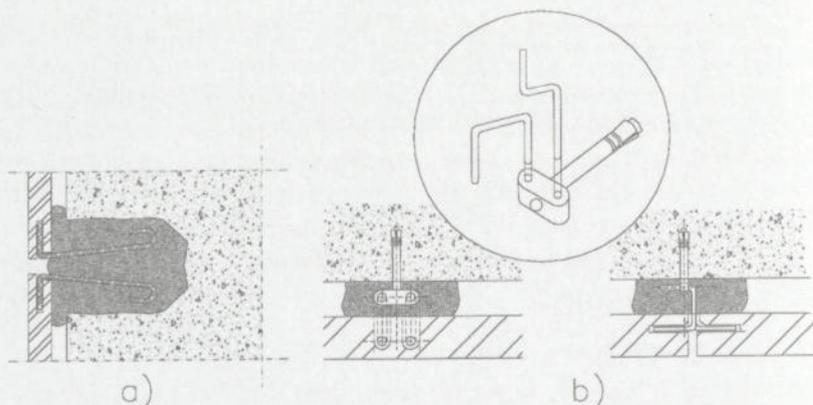
Figura 2: Fixação indirecta por agrafos e pontos de argamassa: a) ligação ao suporte através de chumbadouros; b) Ligação mecânica ao suporte.

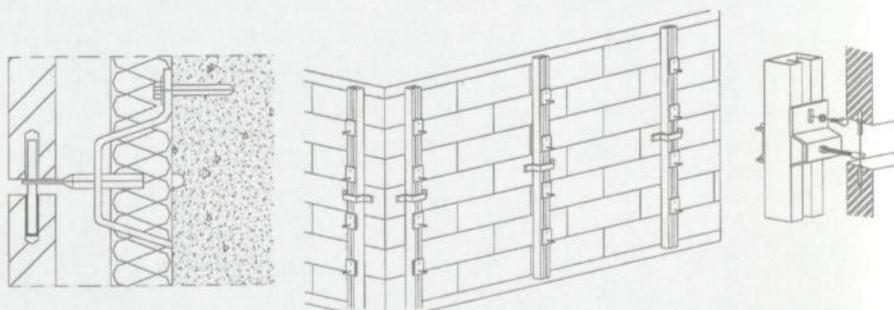
Figura 3: Fixação indirecta por gatos resistentes.

Figura 4: Fixação indirecta através de estrutura intermédia.

Neste caso as placas são apoiadas numa estrutura intermédia de suporte, que tem como objectivo garantir a fixação dos elementos de pedra sem estar condicionada ao tipo de suporte e ao estado do paramento a revestir (Figura 4).

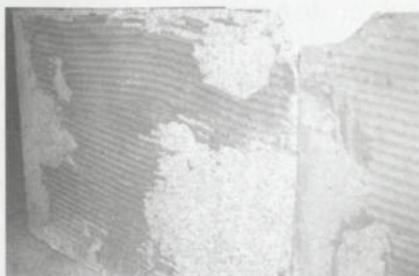
Figura 5: Placas de granito que descolaram do suporte.

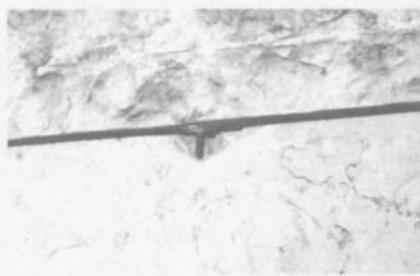
Figura 6: Rotura da placa na zona do orifício de introdução do estilete.

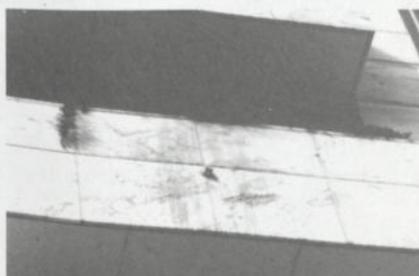
Figura 7: Manchas de escorrência por deficiente drenagem de floreira.

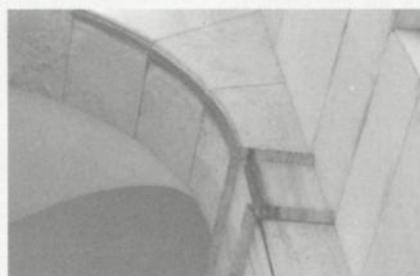
Figura 8: Manchas de escorrência por oxidação dos elementos de fixação.

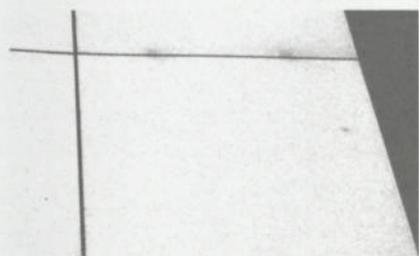
Figura 9: Manchas devidas à retenção de água nos furos das placas.

Os furos ou entalhes das placas, se não forem devidamente preenchidos, tendem também a acumular água e com ela a sujidade. Nestas circunstâncias não só estão criadas as condições para se iniciar um processo de corrosão por arejamento diferencial, como, além disso, a água ao penetrar na placa por capilaridade, arrasta consigo as partículas de sujidade nela dissolvidas, que irão originar uma superfície manchada em torno do perímetro do furo ou do entalhe (Figura 9).

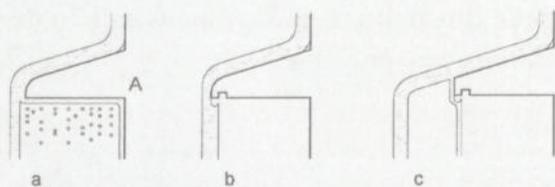
Se introduzirmos uma pingadeira estes efeitos serão reduzidos (Figura 2b), permitindo que todo o fluxo de água escoe em conjunto, diminuindo a possibilidade de ser empurrado pelo vento para as superfícies verticais inferiores, desde que sua a velocidade e volume sejam suficientes. Isto depende, no entanto, também, do perfil superior do peitoril. Como podemos observar na Figura 2c, se o peitoril possuir superiormente uma esquina viva, o fluxo vai poder novamente dividir-se.

Figura 2: Influência da pingadeira e do perfil do peitoril na projecção da água [4].

- a) Eventual penetração da água em A (aresta inferior de ligação do peitoril à parede);
- b) Gotejamento ao longo do intradorso;
- c) Parte do fluxo vai escorrer ao longo da parede depositando aí os detritos acumulados e o fluxo vertical sai diminuído, o que, embora possa parecer uma vantagem, é uma desvantagem, pois mais facilmente é desviado pela acção do vento contra a parede.

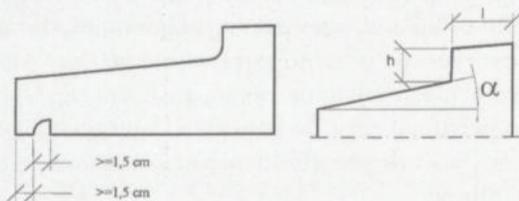
Figura 4: Dimensão e geometria dos peitoris segundo a D. T. U. 20.1.

De acordo com o D. T. U. 20.1/NF P 10-202-1 [2] (Obras de alvenaria de pequenos elementos – Paredes e muros), «os peitoris em betão, argamassa ou em elementos prefabricados... devem apresentar um perfil inclinado para o exterior (...)». A mesma norma define ainda valores padrão para essa inclinação, de acordo com a Figura 4 e Tabela 2, verificando que, em geral, se recomendam inclinações de 10 %, nunca adoptadas em Portugal.

Na Figura 4, pode observar-se, ainda, que do lado exterior a parte saliente deve ficar munida de uma pingadeira. Este dispositivo evita escorrências e sujidades bem como a progressão da água para o intradorso do peitoril até ao ponto de contacto peitoril/alvenaria. A entrada de água na parede através da ligação lateral do peitoril à parede é também muito frequente.

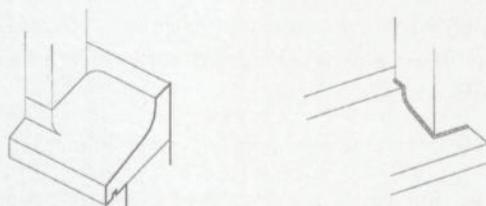
Figura 5: Ligação do peitoril à ombreira segundo a D. T. U. 20.1.

As recomendações técnicas francesas (ilustradas na Figura 5) recomendam que o perfil seja sobrelevado em relação ao plano geral do peitoril ou que seja rematado com mastique. Qualquer das situações pressupõe uma sobreposição da ombreira ao peitoril, o que nem sempre se verifica em Portugal.

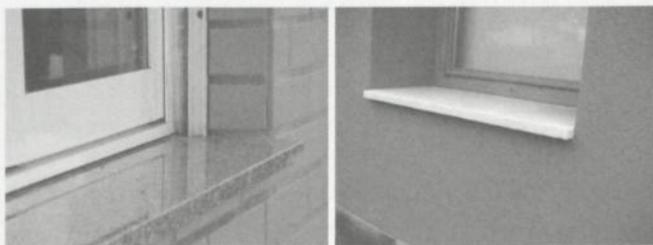
Falta de inclinação e perfil sem qualquer rasgo ou batente

Figura 6: Ilustração de defeitos correntes de peitoris em Portugal (continua).

A construção recente em Portugal não tem seguido os padrões geométricos recomendados pela bibliografia técnica europeia (ver fotografias e comentários da Figura 6). Tal situação não seria preocupante se não houvesse o registo recorrente de anomalias relacionadas com infiltração de água nas ligações entre o peitoril e a ombreira e entre o peitoril e o pano de peito das janelas.

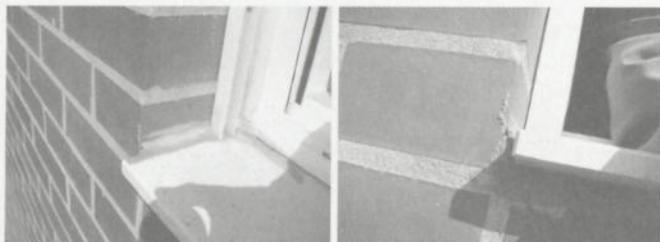
Deficiente remate na ombreira (sem sobreposição e com excesso de mastique)

Figura 6 (cont.): Ilustração de defeitos correntes de peitoris em Portugal.

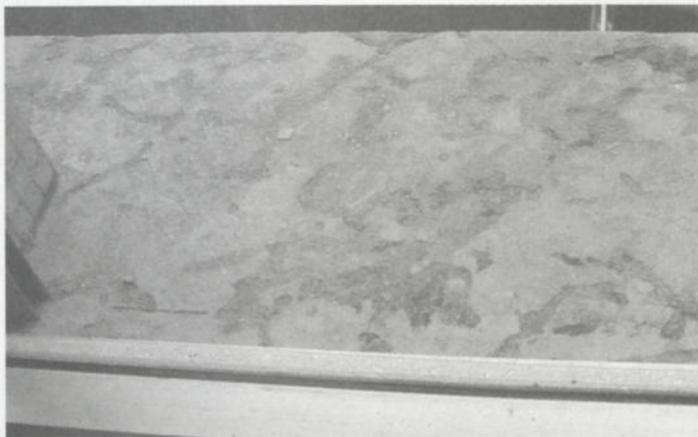
Figura 1: Degradação observada na superfície dos peitoris.

Os peitoris em pedra do edifício de habitação colectiva em estudo, com cerca de 30 anos, localizado no Porto, apresentavam-se degradados, tendo-se observado alteração da superfície (Figura 1), microfissuração e infiltrações no interior.

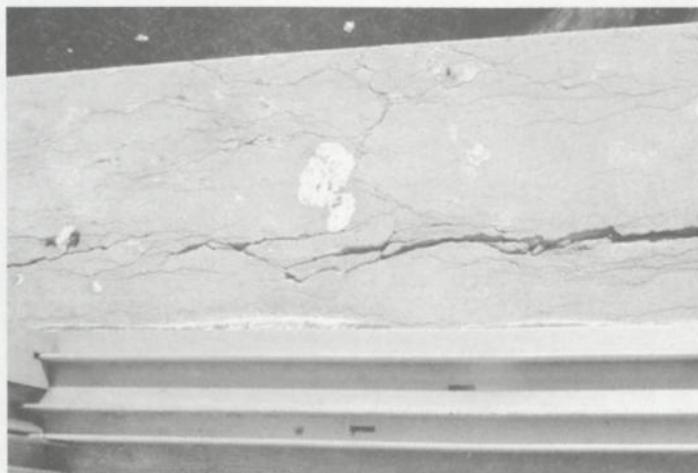
Figura 2: Pormenor da fissuração acentuada observada em apenas 2 % dos peitoris.

Em apenas 2 % dos casos foi observada uma fissuração muito acentuada, como se ilustra na Figura 2.

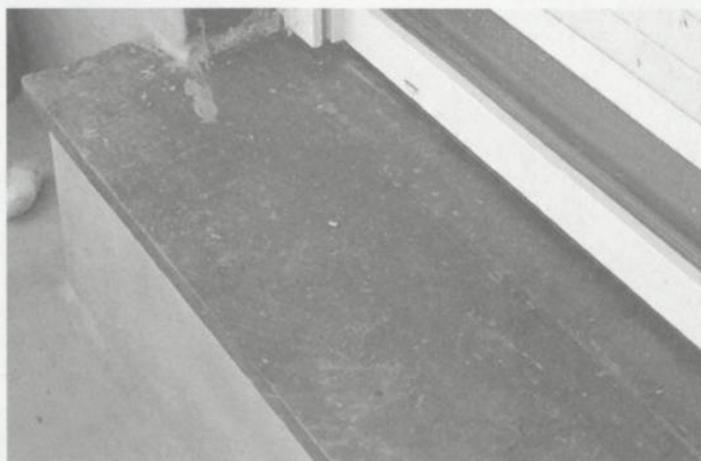
Figura 3: Aspecto do peitoril após aplicação do primário.

Após limpeza do suporte, foi aplicada uma camada de primário à base de poliuretano (170 g/m^2 a 250 g/m^2) sobre toda a superfície a tratar, deixando-se secar cerca de 12 horas, tal como indicado pelo fabricante.

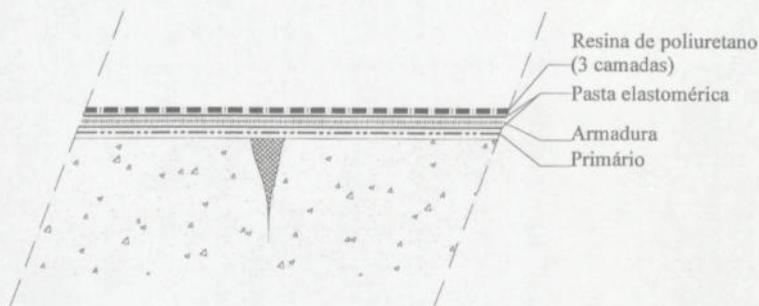
Figura 4: Esquema de tratamento dos peitoris fissurados.

- Aplicação de uma pasta elastomérica de poliuretano (500 g/m^2) para colagem da armadura;
- Aplicação da armadura de poliamida com 70 g/m^2 , tendo sido pressionada sobre a camada de colagem de modo a ficar recoberta. As camadas seguintes foram aplicadas 24 horas depois;
- Aplicação do revestimento final constituído por três camadas de resina de poliuretano, espaçadas de 24 horas. O consumo por camada foi de 600 g/m^2 a 750 g/m^2 .

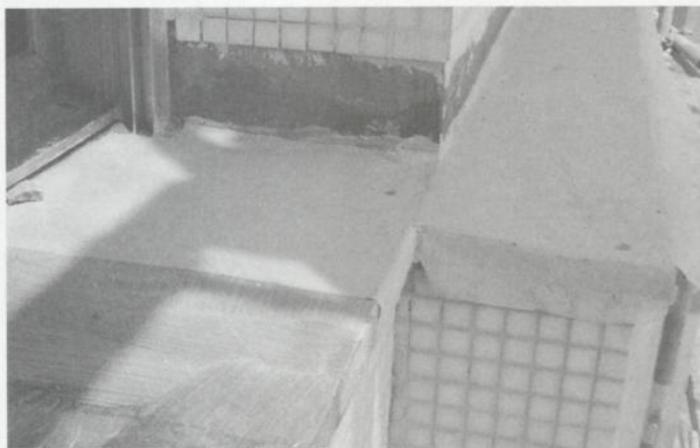
Figura 5: Pormenor da aplicação da armadura.

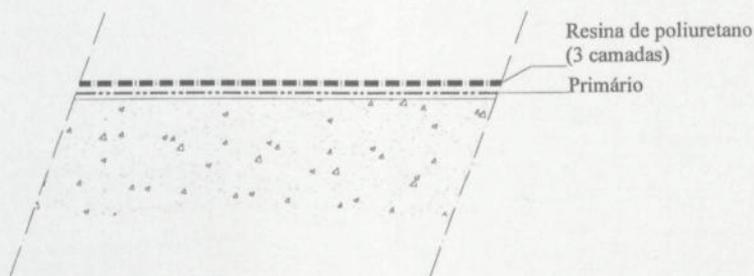
Figura 6: Esquema de tratamento dos peitoris não fissurados.

Nos peitoris não fissurados, procedeu-se apenas à aplicação do revestimento final constituído por três camadas de resina de poliuretano. A aplicação das camadas foi espaçada de 24 horas, sendo o consumo por camada de 600 g/m² a 750 g/m².

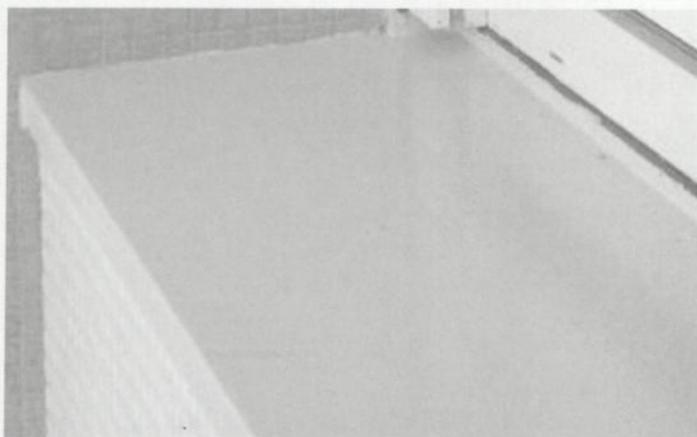
Figura 7: Aspecto final de um peitoril após tratamento.

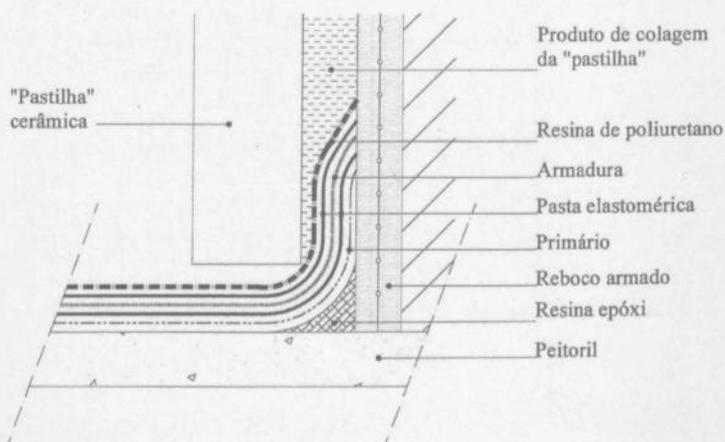
Figura 8: Remate com as ombreiras (revestimento final armado).

No remate com as ombreiras procedeu-se ao reforço do ângulo com resina epóxi de acordo com o princípio apresentado na Figura 8. Refira-se que este tratamento foi aplicado sobre o reboco armado, à base de argamassa com polímeros, que constituía a camada de colagem da *pastilha* cerâmica.

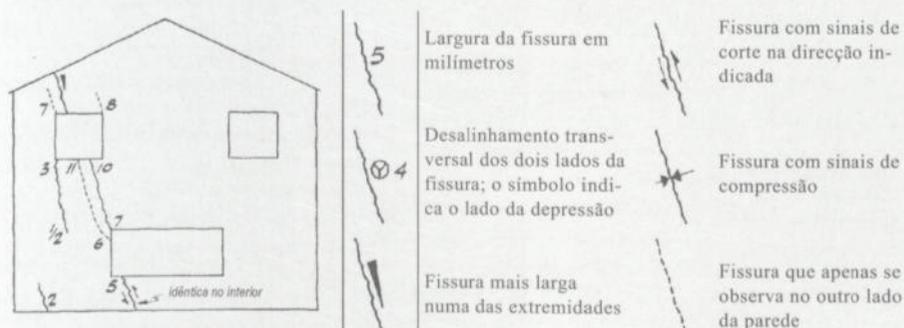
Figura 1: Exemplo de registo gráfico de fissuração de paredes.

O BRE [7] incentiva a utilização de esquemas gráficos elementares para a descrição e registo de fissuras em paredes, para os quais propõe convenções simples (Figura 1 [1]). Também é corrente usar esquemas tridimensionais elementares para a descrição, quer de desníveis nas paredes (por exemplo ao longo de uma fiada de tijolo à vista), quer de desaprumo das mesmas paredes.

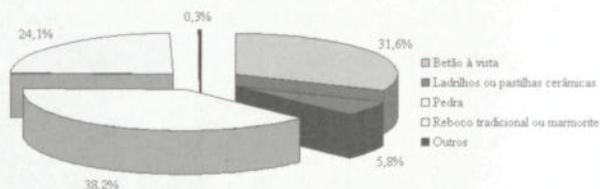
Figura 9: Materiais utilizados no revestimento exterior dos edifícios novos no Concelho de Guimarães [5].

Uma vez que as degradações e o seu grau de gravidade está intimamente relacionado com os materiais de revestimento utilizados na fachada, importa agora definir os tipos de revestimento mais comuns verificados aquando do R. G. H. [5]. Os resultados apresentados relativamente ao tipo de materiais usados no revestimento exterior dos edifícios novos mostram que são quatro os tipos de revestimento mais utilizados, sendo predominante a utilização da pedra (38,2 %), logo seguido por *betão-à-vista* (31,6 %), *reboco tradicional ou marmorite* (24,1 %) e por fim pelos *ladrilhos ou pastilhas cerâmicas* (5,8 %). Apenas cerca de 0,3 % dos edifícios não possui qualquer um destes quatro tipos de revestimentos (Figura 9).

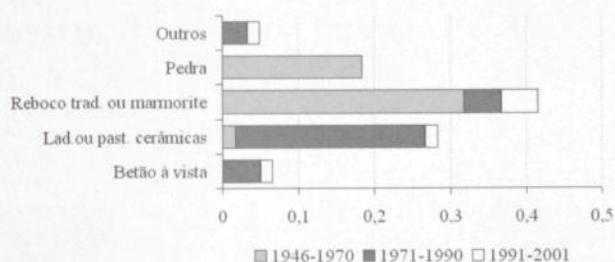
Figura 10: Materiais utilizados no revestimento e idade dos edifícios da amostra.

diverge também bastante dos resultados obtidos no R. G. H. ao nível do acabamento *betão-à-vista*, pois enquanto que no R. G. H. o peso deste acabamento é de 31,6 % na amostra este valor não vai além dos 3,6 %. A maior parte dos edifícios da amostra pertence ao período de construção de 1946 a 1970 (Figura 10).

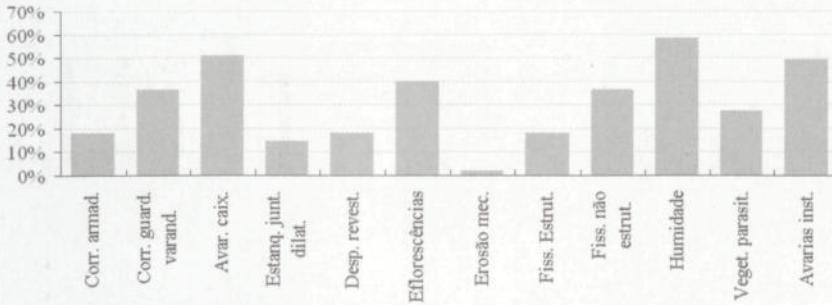
Figura 11: Percentagem de edificios por anomalia.

Na amostra analisada, as quatro degradações que surgem em maior número de fachadas são: a humidade, em 52 % dos casos; seguida pelas avarias nas caixilharias (48 %); pelas avarias nas instalações (45 %); e por fim pelas eflorescências (38 %). Apenas 20 % das fachadas dos edifícios analisados não possuem qualquer anomalia (Figura 11). O gráfico da Figura 12 mostra a expressão de cada tipo de anomalia relativamente ao número total de anomalias encontradas. A humidade é assim a anomalia que se manifesta um maior número de vezes, sendo a causa principal de muitas das degradações encontradas. É de salientar que as fachadas orientadas a Norte, cujos períodos dos ciclos de humedificação/secagem são mais prolongados, são as que apresentam mais anomalias, contribuindo para o destaque da humidade no seio das anomalias encontradas, visto cerca de 80 % destas fachadas apresentarem problemas a este nível. As avarias nas caixilharias ocupam o segundo lugar porque a maioria dos vãos das fachadas dos edifícios construídos há mais de 20 anos empregam caixilharias de madeira cujo estado de conservação é muito fraco na maior parte dos casos. Não foram encontrados grandes problemas nas caixilharias de alumínio.

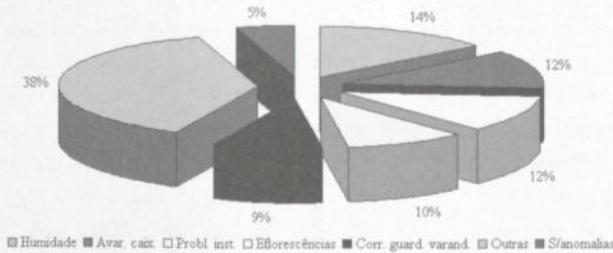
Figura 12: Expressão de cada tipo de anomalia.

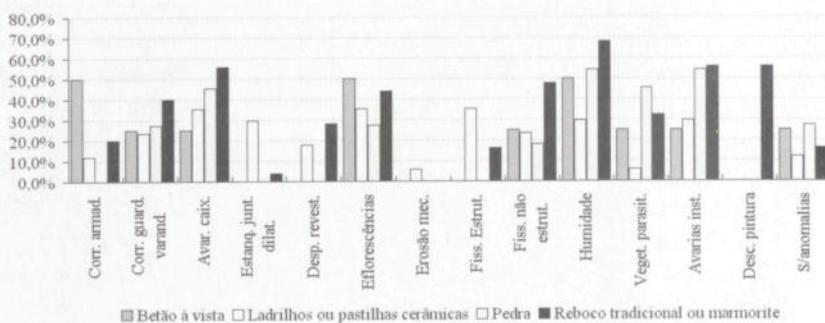
Figura 13: Caracterização das anomalias por tipo de revestimento.

Nesta secção os dados obtidos são analisados de forma a verificar quais as patologias mais correntes em cada um dos tipos de revestimento de fachada. Para tal, as patologias encontradas foram caracterizadas em função do tipo de revestimento (Figura 13).

Os valores apresentados no gráfico da Figura 13, pretendem traduzir a quantidade de fachadas que possuem a anomalia em causa, relativamente ao total fachadas com um determinado revestimento.

Os resultados obtidos mostram que o tipo de revestimento que levanta menos problemas é a *pedra*, onde cerca de 28 % dos edifícios que utilizam este material não apresenta qualquer anomalia. Tal facto não deixa de ser interessante pois a maior parte dos edifícios que utilizam este material (geralmente através do aproveitamento do paramento exterior das alvenarias resistentes em pedra), corresponde ao grupo dos edifícios mais antigos da amostra, construídos nas décadas de 40 e 50, o que atesta a elevada durabilidade deste material. Apresenta-se a seguir uma breve análise das anomalias que possam estar relacionadas com o tipo de revestimento utilizado.

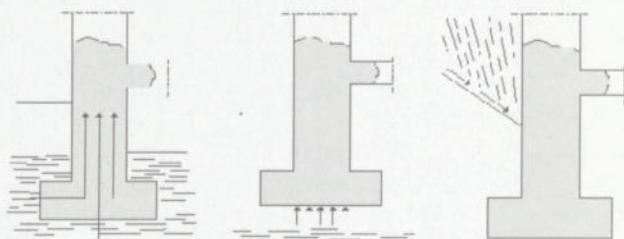
Figura 1: Formas de humificação de paredes em contacto com o terreno.

A alimentação de água pode ter duas origens: as águas freáticas e/ou as águas superficiais (Figura 1).

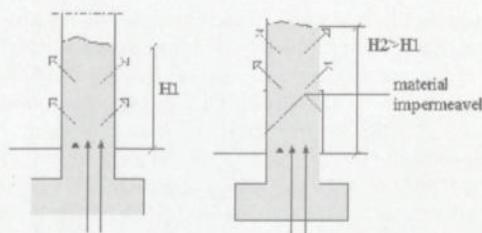
Figura 2: Influência da colocação de revestimentos impermeáveis na altura atingida pela humidade ascensional.

A ascensão capilar progride até que se verifique o equilíbrio entre a evaporação e a capilaridade. Sempre que se reduzem as condições de evaporação com a colocação de um material impermeável, como por exemplo azulejo, a altura da ascensão capilar aumenta até se atingir um novo equilíbrio a uma cota mais elevada (Figura 2).

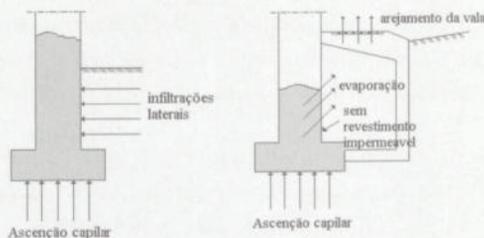
Figura 3: Princípio de funcionamento das valas periféricas ventiladas.

As valas deverão possuir inferiormente uma caleira de drenagem das águas infiltradas e superiormente serem cobertas mas ventiladas. A sua grande vantagem é possibilitarem a secagem da parede.

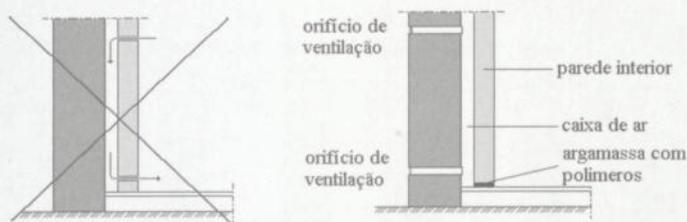
Figura 7: Ocultação das anomalias.

A nova forra deve estar afastada de 5 cm a 10 cm da parede inicial, sem qualquer ponto de contacto. A sua base deve ser impermeabilizada com argamassas com polímeros. O espaço de ar deve ser ventilado para o exterior (Figura 7).

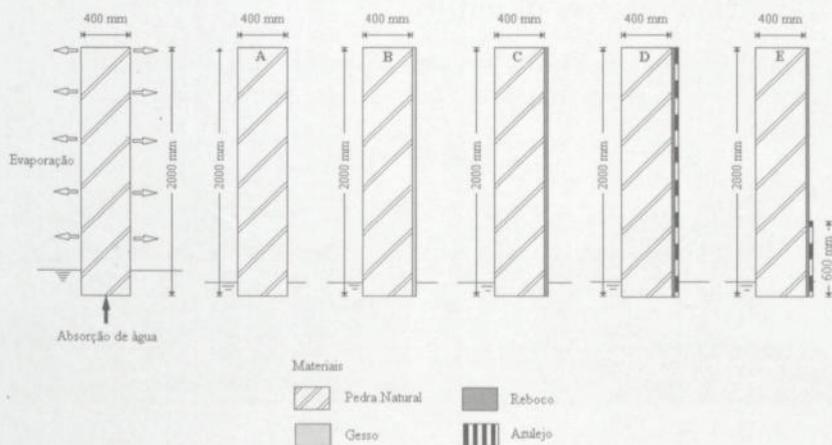
Figura 8: Configuração de paredes objecto de simulação.

A título de exemplo, apresentamos na Figura 9 os resultados das simulações efectuadas para algumas configurações de parede definidas na Figura 8.

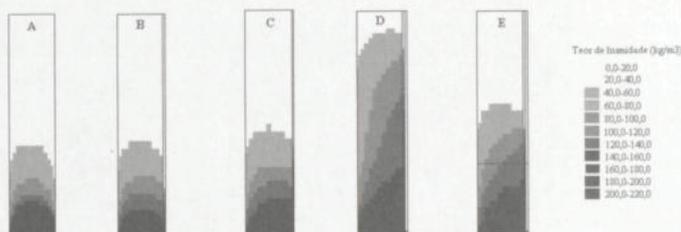
Figura 9: Influência das condições fronteira na cota atingida pela humidade ascensional.

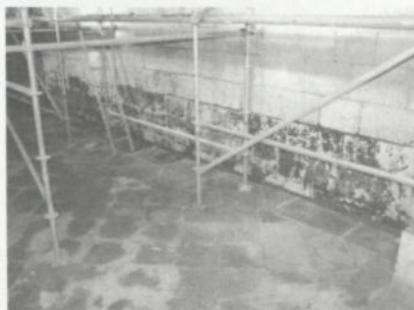
Figura 12: Paredes interiores da capela-mor.

Nas visitas que realizámos ao edifício verificámos que existiam “manchas verdes” na face interior das paredes da capela-mor, sobretudo até cerca de 1 metro de altura (Figura 12) e que o lajeado dos pavimentos da capela-mor e das capelas laterais se encontravam completamente saturados de humidade (Figura 13), zonas ainda não intervencionadas.

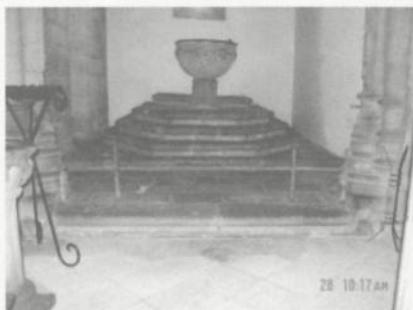
Figura 13: Manchas de humidade no pavimento da capela com Pia Baptismal.

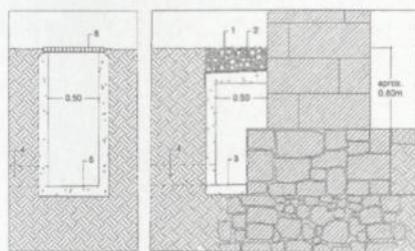
Figura 14: Pormenor do canal do sistema exterior de ventilação da base das paredes.

Na face exterior das paredes da envolvente deverá ser criado um canal de ventilação, constituído por elementos prefabricados de betão. Este canal será pontualmente aberto ao ar exterior por intermédio de um dispositivo de ventilação (Figura 14).

O canal deverá contornar as paredes exteriores e os contrafortes. A realização de uma cortina de betão, para reforço das fundações do alçado Norte, impermeabilizou a base das paredes impossibilitando o tratamento desta zona.

A ligação entre o canal prefabricado em betão e as caixas de ventilação deverá ser realizada com tubos de PVC.

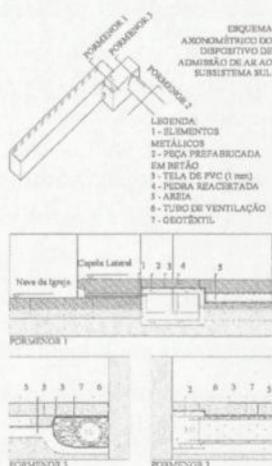
Figura 15: Pormenores do sistema interior de ventilação da base das paredes.

Na face interior das paredes a ventilação será executada de acordo o pormenor da Figura 15.

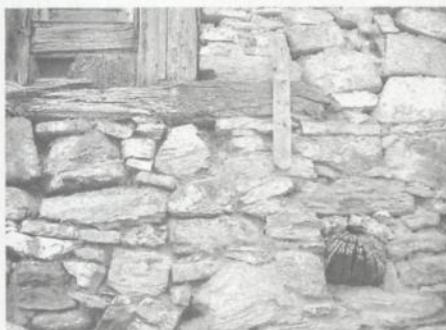
Figura 1: Constituição das paredes de alvenaria.

As paredes são, normalmente, rebocadas com argamassa de cal, resultando fachadas lisas de cor branca, não se fazendo notar os diferentes pisos caso existam. As aberturas para janelas e portas são suportadas por lintéis em madeira ou em cantaria de pedra. Nas aduelas é usada a pedra ou mesmo a própria alvenaria da parede. As vigas de madeira que suportam o soalho interior

apoiam directamente na alvenaria assim como o vigamento que suporta a cobertura.

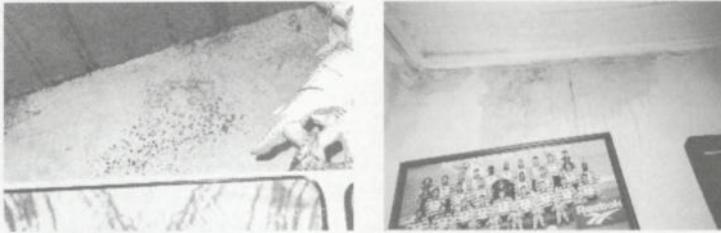
O registo das anomalias encontradas nas paredes da parte interior do edifício, nomeadamente a existência de manchas de humidade, bem como a sua dimensão e localização na parede, a presença de eflorescências e criptoflorescências e o desenvolvimento de bolores, foi comprovado por registo fotográfico, conforme se ilustra na Figura 5, a título de exemplo.

Figura 5: Registo fotográfico de algumas manifestações patológicas provocadas pela presença de humidade nos edifícios em estudo.

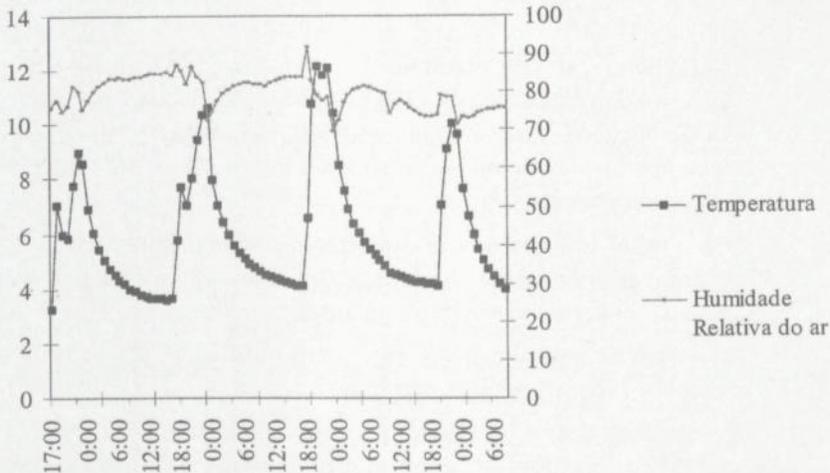
Para melhor caracterizar os problemas encontrados procedeu-se também à medição das condições termo-higrométricas do ar no interior das habitações no período considerado mais gravoso, ou seja, durante os meses de Dezembro, Janeiro e Fevereiro. Apenas como exemplo das condições encontradas, apresentam-se na Figura 6 os valores horários da temperatura e humidade do ar no interior de uma habitação, ao longo de uma sequência de três dias no mês de Dezembro.

Figura 6: Registo das temperaturas e da humidade relativa numa das habitações em estudo.

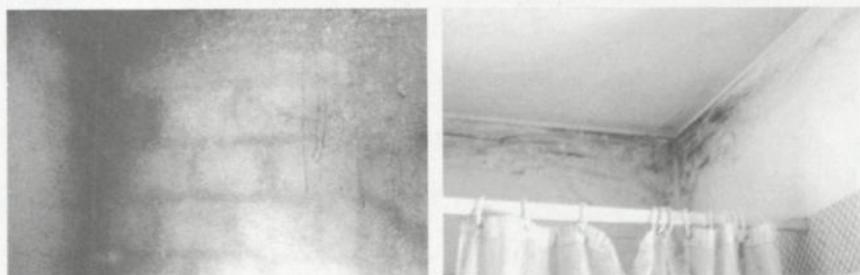
A humidade de condensação superficial encontra-se geralmente associada ao aparecimento de manchas de bolores (Figura 2). Existe maior humidificação nas zonas em que o isolamento térmico é menor (pontes térmicas), designadamente em elementos estruturais e parapeitos, e em zonas onde a ventilação é insuficiente.

Figura 2: Manchas de humidade devidas a condensações superficiais em elementos construtivos.

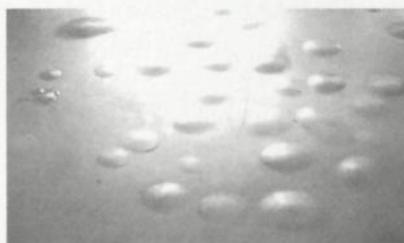
O pavimento de um laboratório situado no 1.º andar, com um revestimento à base de resinas *epoxy*, apresentava deformações constituídas por *bolhas* que se encontravam preenchidas com água (Figura 3). A patologia observava-se com maior incidência sobre a zona técnica.

Figura 3: Aspecto das *bolhas* no pavimento do laboratório.

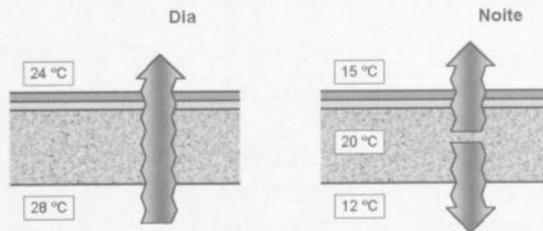
- No Inverno a variação de temperatura entre o dia e a noite no interior do edifício era grande, devida ao aquecimento intermitente. A temperatura nocturna da zona técnica e do laboratório situava-se entre 12 °C e 15 °C, enquanto que durante o dia atingia 28 °C na zona técnica e 24 °C no laboratório. Pelo contrário, o centro da laje encontrava-se a uma

temperatura constante de cerca de 20 °C, devido à inércia térmica (Figura 4);

Figura 4: Fluxo de vapor na laje do laboratório.

- Durante o dia desenvolvia-se um gradiente de temperatura e de pressões, originando um fluxo de vapor ascendente;
- Durante a noite verificava-se um arrefecimento superficial da laje do pavimento, provocando um fluxo ascendente, gerado pelo gradiente de temperaturas entre o centro da laje ($\approx 20\text{ °C}$) e o pavimento do laboratório (Figura 4). Nesse período, o revestimento do pavimento funcionava como um pára-vapor colocado na *face fria* do elemento construtivo, gerando condensações, que ocorriam entre a camada de base (primário) e a camada de acabamento do revestimento;

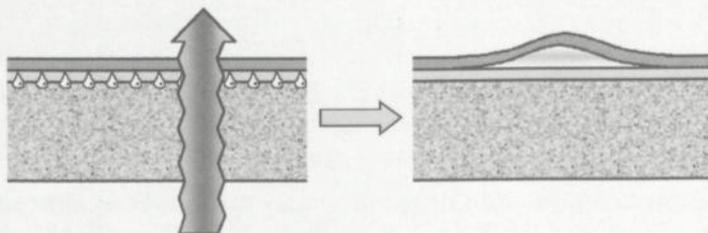
- A camada de base era permeável ao vapor, mas impermeável à água líquida, como foi constatado *in situ*, enquanto que a camada de acabamento era impermeável ao vapor e à água líquida. As condensações levavam à passagem do vapor de água a água líquida não havendo a seguir qualquer movimento possível para a água depositada (Figura 5);

Figura 5: A condensação surgiu entre as duas camadas de revestimento.

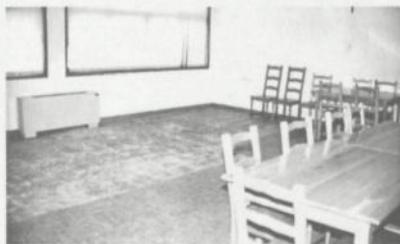
Observava-se o *empolamento* do centro do ladrilho a que se seguia a sua total descolagem. As juntas apresentavam uma ligeira variação de tonalidade associada ao aparecimento de humidade. Quando se retiravam os ladrilhos eram visíveis as gotículas de humidade na zona de colagem (Figura 6).

Figura 6: Descolagem do revestimento nas salas de trabalho sobre a garagem.

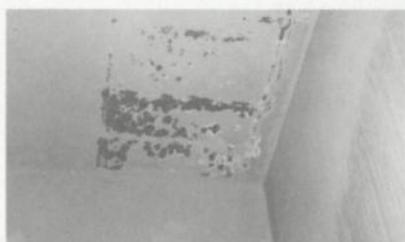
Nos compartimentos anexos a uma piscina com cobertura em terraço, observava-se na Primavera a formação de bolhas de água no tecto (Figura 7). A laje do tecto apresentava a seguinte composição: laje estrutural, camada de be-

Figura 7: Degradação do tecto falso de um dos compartimentos anexos à piscina.

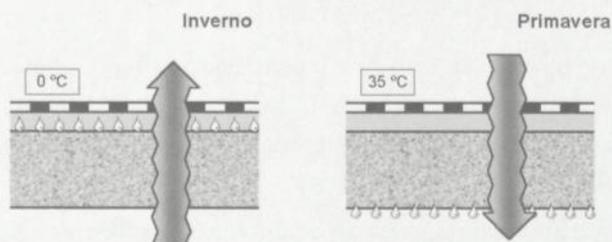
A humidade condensada durante o Inverno era transportada para o interior dos compartimentos no início da Primavera, quando as condições de temperatura invertiam o sentido do fluxo de vapor (Figura 8).

Figura 8: Fluxo de vapor durante o Inverno e Primavera.

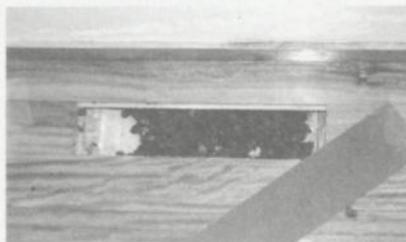
Um pavimento térreo com revestimento em madeira (soalho), apresentava deformação e levantamento das régua, apodrecimento da madeira, manchas de cor mais escura na zona da fixação, etc.

Figura 9: Pavimento térreo de madeira degradado devido à humidade.

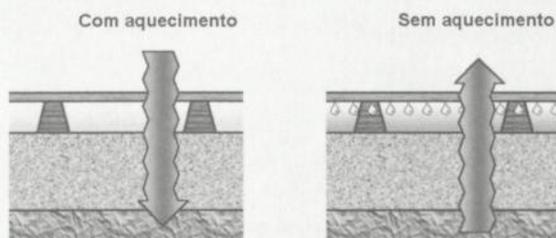
- A ausência de um pára-vapor eficaz permitiu a difusão de vapor do pavimento térreo para a caixa de ar;
- A humidade relativa na caixa de ar, entre o isolamento térmico e o revestimento do pavimento em madeira, era muito elevada, uma vez que esse espaço não era ventilado;
- A temperatura na face inferior do pavimento em madeira era inferior à do pavimento térreo (aquecimento intermitente), o que gerava condensações (Figura 10);
- A deposição da humidade de condensação criou condições para a degradação dos pavimentos em madeira;

Figura 10: Fluxo de vapor de água com e sem aquecimento.

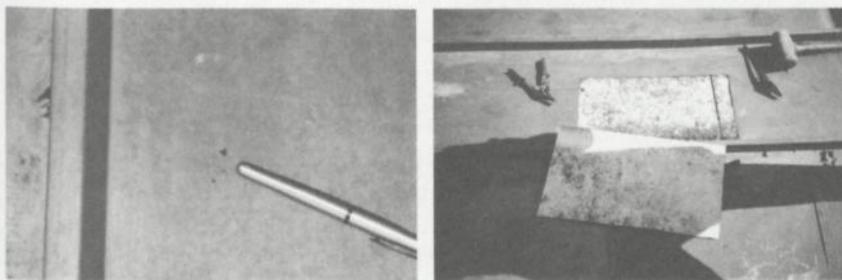
A cobertura de um edifício, revestida com chapas de zinco, apresentava perfuração pontual das chapas de zinco que revestem a cobertura e manchas de corrosão generalizada na superfície interior das chapas de zinco (Figura 11).

Figura 11: Patologias observadas na superfície exterior das chapas de zinco e aspecto da sondagem realizada na cobertura.

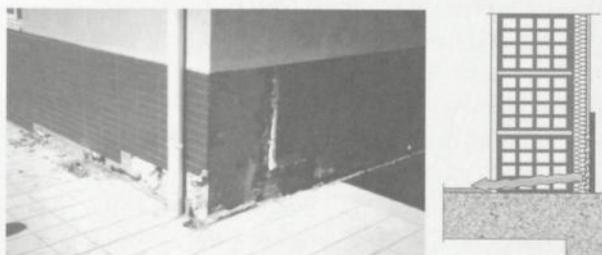
Verificou-se que a anomalia só ocorria junto às fachadas onde foi aplicado, até cerca de 1 m de altura, um revestimento cerâmico sobre o ETICS (Figura 12).

Figura 12: Fachada do edifício.

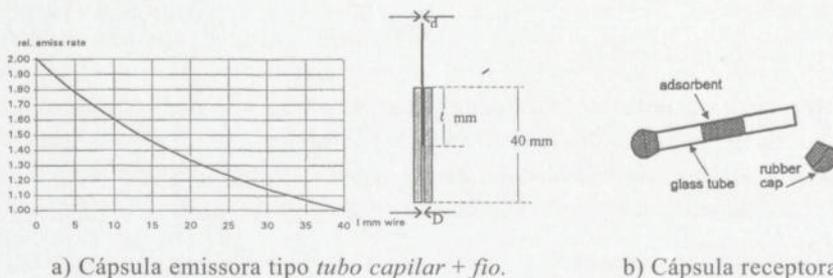
A recolha do gás é realizada passivamente através de cápsulas receptoras contendo um adsorvente, por exemplo carvão activado (poroso).

Na figura seguinte dão-se exemplos de uma cápsula emissora e receptora [7, 9].

Figura 1: Exemplo de cápsula emissora e receptora.

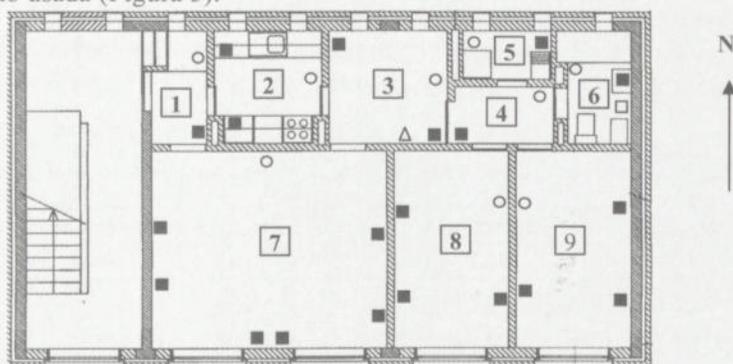
De seguida apresenta-se a planta do apartamento com a localização da instrumentação usada (Figura 3).

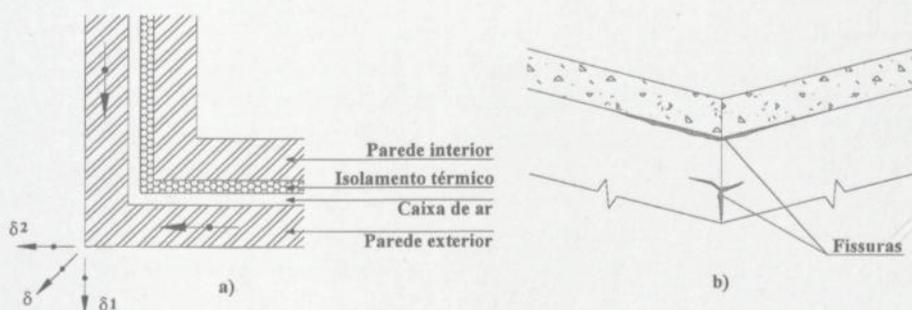
As situações em que a alvenaria não é confinada a uma estrutura de betão armado, deverão merecer cuidados especiais na sua execução. Uma anomalia muito corrente, consiste na fissuração que se verifica na alvenaria de enchimento de lajes em consola, principalmente nos cantos, conforme representado na Figura 1.

Figura 1: Elemento de parede de enchimento; a) Planta; b) Corte.

Por efeito de dilatações higrótérmicas, existe na ligação das duas paredes esforços com intensidade diferentes (dependendo do comprimento de cada uma das paredes) e com sentidos diferentes (ortogonais entre si). O esforço total resultante, a que corresponde o deslocamento δ , provoca a fissuração esquematizada na Figura 1 e faz com que a alvenaria se *solte* do alinhamento vertical da parede.

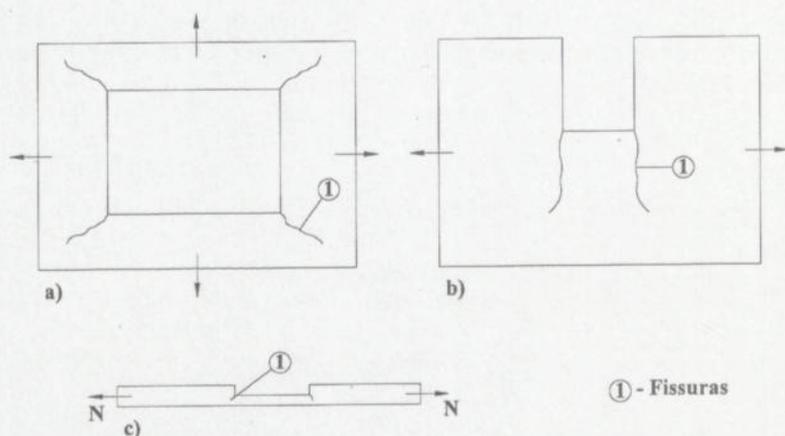
Figura 2: Fissuras que surgem em zonas de mudanças de secção; a) Vão em parede (alçado); b) Corte em parede (alçado); c) Variação de espessura (planta).

Poderão ainda acrescentar-se outras zonas que merecem particular atenção: aberturas (Figura 2a); localização de cortes na parede (Figura 2b); mudanças de largura ou espessura (Figura 2c).

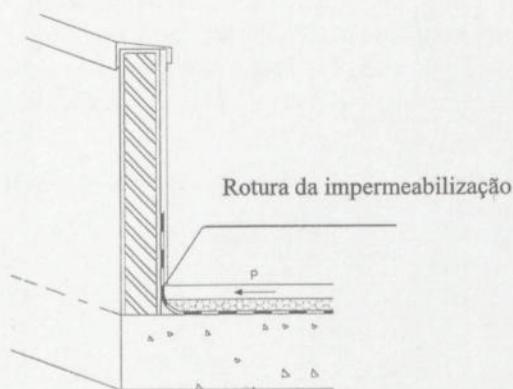
Figura 3: Movimento da camada superior restringida por um obstáculo.

Uma anomalia muito corrente é da resultante da dilatação da camada de regularização na zona de junção com obstáculos (parapeito, platibanda, saliência), de acordo com o esquematizado na Figura 3. A dilatação daquela camada, traduz-se num impulso P , que se exerce sobre o obstáculo e que aliado ao efeito do diferente comportamento térmico da laje e da platibanda (tratando-se de materiais diferentes, têm comportamentos térmicos diferentes), pode dar origem à rotura por corte da impermeabilização, na zona de encosto. Esta situação é detectada com muito frequência, verificando-se nalguns casos uma separação completa da impermeabilização por rotura desta acima e abaixo do nível da camada de regularização e até um deslocamento das platibandas relativamente à laje.

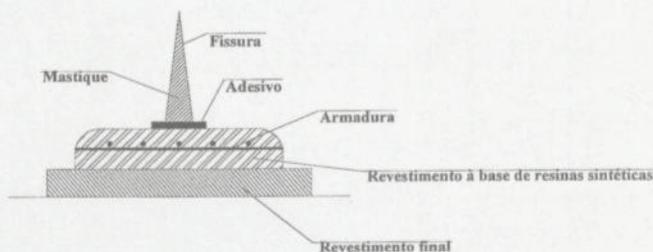
Figura 4: Esquema de tratamento de uma fissura.

Na Figura 4, propõe-se um método para reparação de fissuras, de acordo com o preconizado no DTU 42.1 [5].

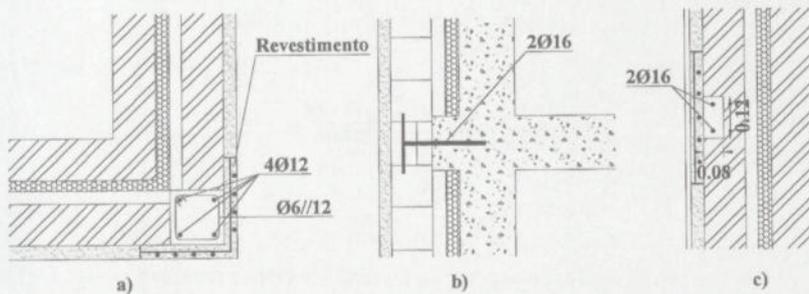
Figura 5: Esquema de armaduras de reforço de uma parede de alvenaria.

Na Figura 5, apresenta-se uma solução para reparação de fissuras que se desenvolvem em panos de alvenaria não confinada a uma estrutura de betão e consiste no travamento dos panos exteriores de alvenaria, na sua globalidade ou em zonas pontuais, com armaduras tradicionais [6] devendo adoptar-se os seguintes procedimentos:

- Execução de pilares com secção transversal superior a 20 cm × 20 cm, localizados nos ângulos e em zona corrente, com um espaçamento não superior a 5 metros. Estes pilares deverão ter 4 ferros de 12 mm e deverão ser chumbados nos elementos de betão armado de suporte de alvenaria (Figura 5a).

- Incorporação na alvenaria de cintas com 10 cm de largura e com 2 varões de 16 mm de diâmetro, (Figura 5c), com espaçamentos máximos de 3 metros.
- Revestimento final das paredes com uma argamassa tradicional, armada com uma rede de fibra de vidro ou metálica.

A adopção de elementos não estruturais (pilares e vigas de travamento) em panos de alvenaria de enchimento de consolas, não só limitam as tensões induzidas na alvenaria pela deformação da consola, como limitam as deformações (dilatações e contracções) provocadas por acções higrotérmicas. Nos panos de alvenaria não confinada, é prudente que a alvenaria seja "armada" conforme indicado na Figura 5.

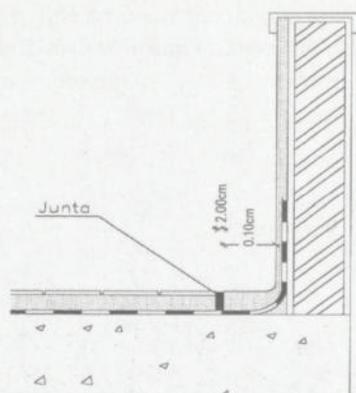
Figura 6: Execução de junta periférica numa cobertura em terraço visitável.

Nas coberturas em terraço, as anomalias mais comuns, resultam da ausência de juntas de fraccionamento dos pavimentos e na proximidade de obstáculos. A reparação nestes casos, poderá processar-se da seguinte maneira, de acordo com o esquematizado na Figura 6:

- Abertura a cerca de 10 cm do parapeito ou platibanda de junta com 2 cm de largura, com disco de corte e na profundidade total do revestimento (revestimento propriamente dito e camada de regularização, devendo haver o cuidado de não danificar a impermeabilização) e em todo o perímetro do parapeito;
- Colocação de cordão de poliestireno, a cerca de 1,5 cm do piso final;
- Preenchimento superior da junta com um mastique adequado.

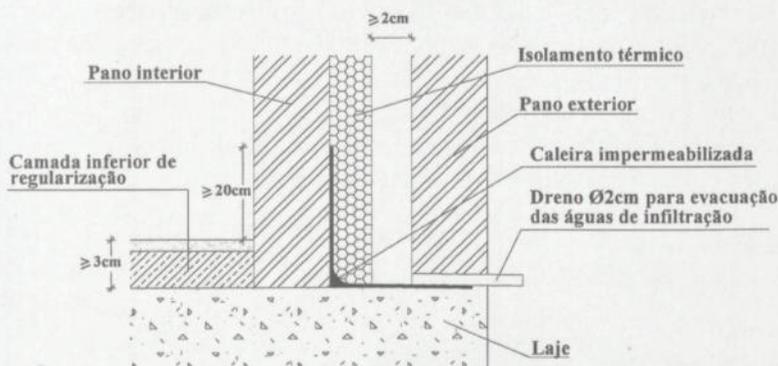
Figura 7: Pormenor da caleira na base de uma parede exterior.

Relativamente às paredes exteriores mais comuns (parede dupla com caixa ar), existem disposições construtivas, que a serem rigorosamente cumpridas, são uma garantia contra a infiltração de humidade, ainda que o pano exterior apresente fissuração. Apresenta-se na Figura 7, esquematicamente um corte deste tipo de paredes, de acordo com as orientações do DTU 20.1 [8].

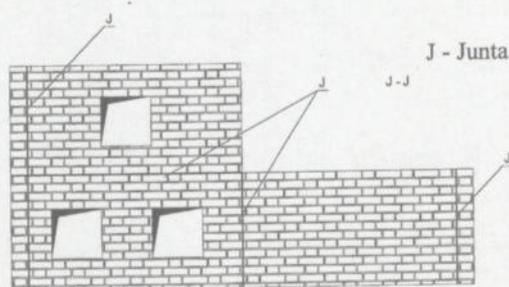
Figura 8: Juntas de dilatação em pontos mais sensíveis da fachada.

Estes espaçamentos poderão ser aumentados, desde que se prevejam armaduras nas juntas da argamassa de assentamento do tijolo. Na Figura 8, representa-se esquematicamente as zonas da fachada onde devem ser previstas juntas de dilatação.

Estas juntas deverão ter 20 mm de espessura e ser preenchidas com um cordão de polietileno, posteriormente revestido com borracha de silicone à cor da argamassa das juntas.

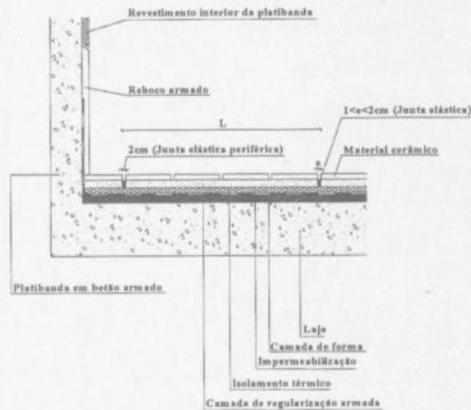
Figura 9: Pormenor de terraço visitável com platibanda em betão armado.

Para as coberturas em terraço, propõe-se na Figura 9, um pormenor construtivo, de acordo com as recomendações do DTU 43.1 [11], sendo necessário definir entre o material cerâmico, juntas com 1 cm de largura e com espaçamento máximo L de 4 metros (definindo áreas máximas de 16 m²) e junta periférica com cerca de 2 cm de espessura, de acordo com a Figura 9. As juntas serão preenchidas com um material elástico do tipo mastique, próprio para aplicação em pavimentos.

Um dos elementos da cobertura que merece atenção especial, são as platibandas, que quando executadas em alvenaria de tijolo podem apresentar uma série de anomalias. Assim, é prudente que estes elementos sejam realizados em betão armado e perfeitamente solidarizados com a laje de cobertura (Figura 9).

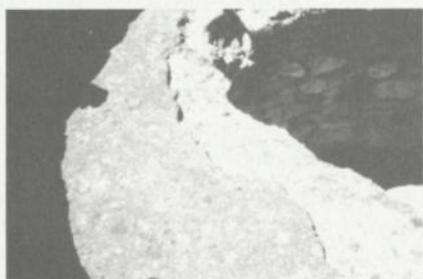
Figura 1: Revestimento antigo em várias camadas.

Os barramentos ou guarnecimentos [3] eram constituídos por massas finas de pasta de cal, ou de pasta de cal com pó de pedra, também geralmente aplicadas em várias subcamadas, com finura crescente das mais interiores para as mais exteriores. Estas camadas são muito importantes para a protecção do reboco, verificando-se que, quando se destacam, se assiste a uma degradação rápida do reboco subjacente (Figura 1).

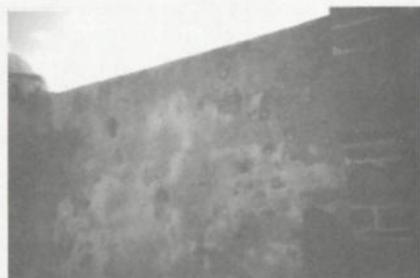
Figura 4: Revestimentos de substituição num Forte, com eflorescências e erosão.

Os revestimentos são dos elementos mais sujeitos à degradação e também dos que mais influenciam a imagem do edifício. O desconhecimento da sua constituição e da tecnologia envolvida fazem com que a opção comum para a sua reparação seja a extracção de todo o revestimento e a sua substituição por uma solução corrente e actual, em geral não adaptada ao funcionamento da parede antiga. Muitas vezes, as soluções adoptadas, além de descaracterizarem os edifícios, são funcionalmente desadequadas e têm um desempenho e uma durabilidade inferiores aos preexistentes (Figura 4).

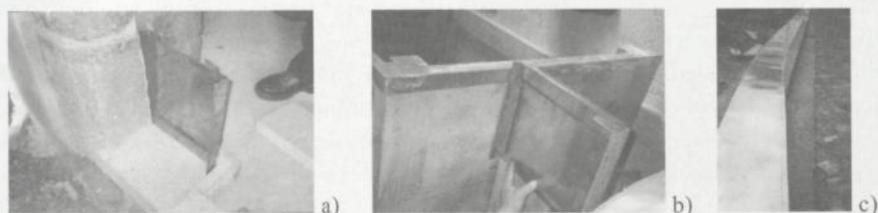
Figura 1: a) e b) Aro da porta de entrada principal; c) Pormenor de uma lâmina de cobre de revestimento da proa do *barco*.

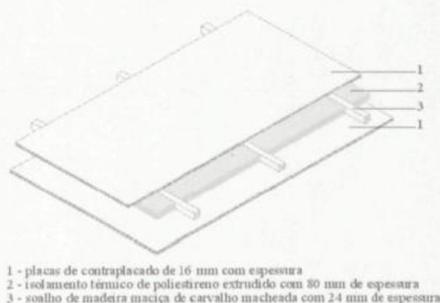
Figura 2: Esquema de suporte para cobertura não acessível.

- Subestrutura constituída por duplo estrado de madeira (soalho de madeira maciça de carvalho) com régua macheda de 150 mm de largura com 24 mm de espessura; isolamento térmico de poliestireno extrudido com 80 mm de espessura; placas de contraplacado de 16 mm de espessura.
