ACTAS DO ENCONTRO

1.º encontro nacional sobre

PATOLOGIA E REABILITAÇÃO DE EDIFÍCIOS

PORTO, FEUP
18 E 19 DE MARÇO DE 2003

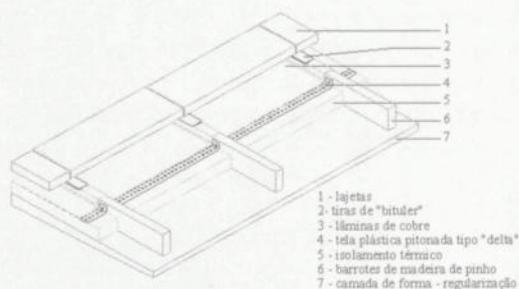
Figura 3: Esquema de suporte para cobertura não acessível.

Nota: Entre o metal de revestimento e a subestrutura, deverá ser aplicado um feltro betuminoso com armadura de fibra de vidro levemente calcado (*bituler*), com uma dupla função: impedir o contacto directo com os produtos imunizantes da madeira e servir de dreno caso ocorram condensações internas. O feltro betuminoso servirá de protecção à subestrutura caso a sua montagem se verifique em tempo de chuva.

Entre a chapa metálica de revestimento e o isolamento térmico deverá ser colocada uma tela plástica pitonada, tipo *delta*, com vista a garantir a ventilação da sua superfície inferior.

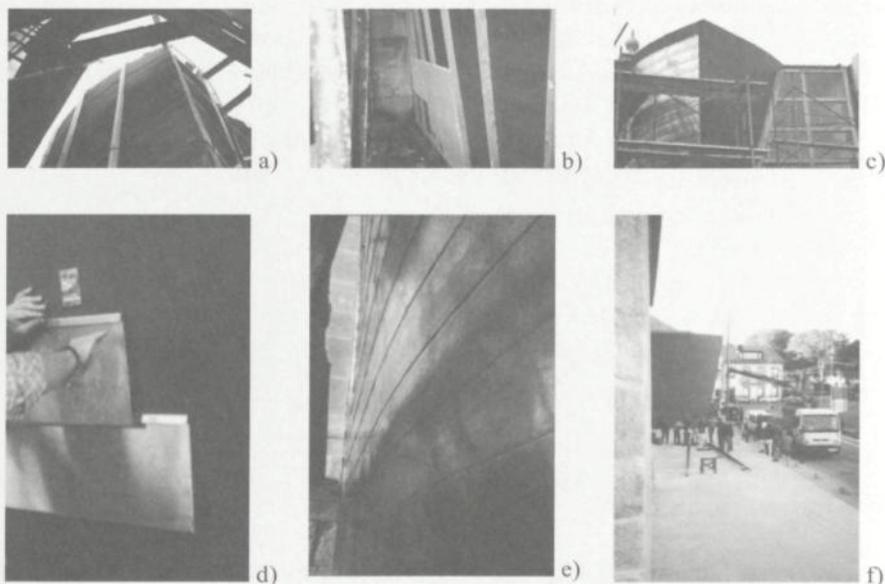
Figura 5: a) Proa com o revestimento com reguado de madeira interior; b) Proa já com a colocação parcial do poliestireno; c) Proa com revestimento em contraplacado e, a cota inferior, com o revestimento final com lâminas de cobre; d) Pormenor da colocação das lâminas de cobre; e) Vista de um pano acabado; f) Vista da proa ao longe.

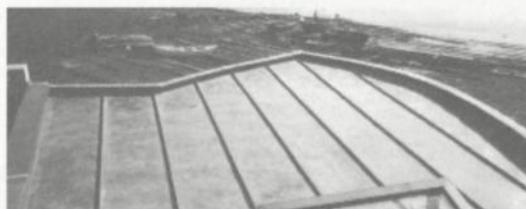
Figura 7: Vista parcial do revestimento final.

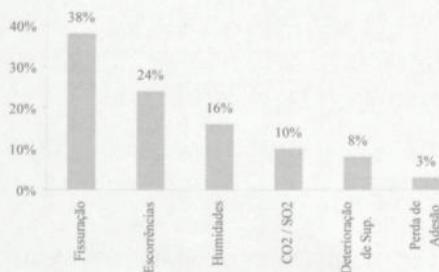
Figura 1: Principais manifestações patológicas de rebocos em fachadas.

As principais anomalias detectadas estão relacionadas com a fissuração de rebocos e com escorrências em varandas e platibandas (Figura 1).

A elevada incidência de fissuração prende-se sobretudo com causas externas aos próprios rebocos (como sejam assentamentos diferenciais, movimentos do suporte, fissuração em platibandas, vãos e esquinas), com uma percentagem de incidência de 71 %, contra apenas 29 % de causas de fendilhação decorrente da degradação do reboco, o que indicia uma fraca qualidade construtiva dos edifícios estudados.

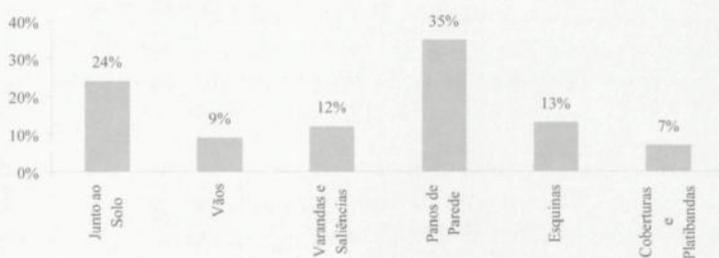
Figura 2: Localização de anomalias de rebocos em fachadas.

Verifica-se que mais de um terço das anomalias ocorre em panos contínuos de fachada, seguidas das anomalias em zonas junto ao solo (24 %), representando este conjunto mais de metade dos defeitos registados (Figura 2).

As anomalias em esquinas, vãos e coberturas/platibandas representam respectivamente 13 %, 9 % e 7 % da totalidade das deficiências detectadas e estão normalmente associadas a problemas de fissuração por causas externas ao reboco.

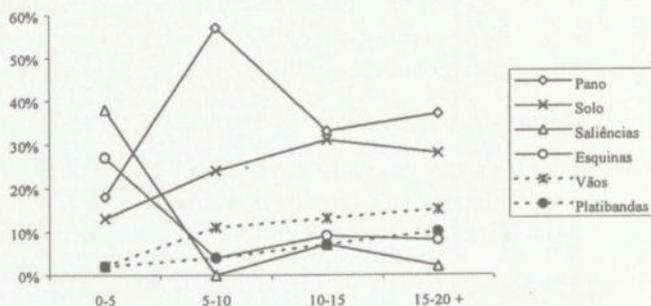
Figura 3: Evolução no tempo das zonas de fachada afectadas.

O pico registado nas anomalias em panos contínuos de paredes em edifícios com rebocos de 5 a 10 anos de idade prende-se com a reduzida dimensão da amostra. De facto, nos edifícios deste período verificou-se uma quase ausência de varandas, o que justifica o elevado peso de anomalias em panos de parede, por oposição à quase inexistência de anomalias relacionadas com varandas.

O padrão de degradação dos rebocos em panos contínuos de fachada e junto ao solo sugere que se tratam de causas inerentes ao próprio reboco (fendilhação por retracção, carbonatação e ataque por sulfatos) ou de efeitos prolongados de agentes externos (como a presença de água e eflorescências junto ao solo). Note-se que estes dados não significam que este tipo de degradação só se manifesta em rebocos com mais de cinco anos, mas somente que em rebocos mais jovens não é detectável por inspecção visual certo tipo de anomalias (por exemplo, micro-fendilhações decorrentes da retracção dos rebocos durante o processo de secagem).

No caso das anomalias em saliências e esquinas, o padrão de degradação registado sugere uma elevada incidência de anomalias prematuras (isto é, em obra nova) que decorre sobretudo de assentamentos diferenciais e fendilhação por causas externas aos rebocos, seguida de causas decorrentes de deficiente pormenorização ou execução (ausência de pingadeiras, rufos e capeamentos). Estas anomalias e a sua rápida diminuição são fáceis de explicar por erros de execução que se fazem sentir e são reparados ainda no período de garantia do edifício.

O padrão de degradação em vãos e platibandas, com uma tendência de crescimento muito ligeira, sugere que se tratam de anomalias presentes em edifícios de todas as idades, cuja evolução é lenta e dificilmente contrariada por acções de manutenção corrente.

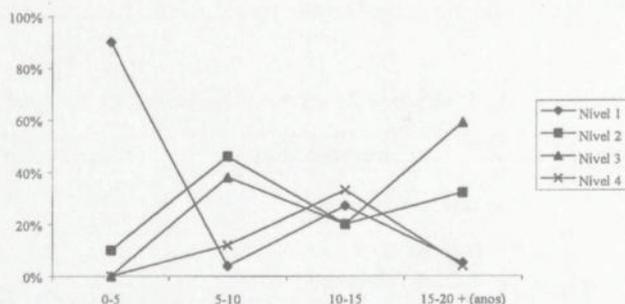
Figura 4: Evolução no tempo da gravidade das anomalias em panos de fachadas.

Analisando os dados referentes aos defeitos identificados em panos contínuos de fachada (Figura 4), pode-se constatar a elevada percentagem de anomalias incipientes em rebocos recentes e a sua tendência decrescente ao longo da vida útil da argamassa. Inversamente, regista-se um aumento súbito das anomalias de nível 2 e 3 (ligeiras e moderadas), para rebocos com 10 anos de vida, para valores que parecem oscilar em torno dos 30 % a 40 % dos casos registados, conforme a argamassa envelhece. Por fim, para defeitos muito graves (que implicam a substituição total ou parcial do reboco) nota-se uma tendência de crescimento do seu grau de incidência, mas não tão acentuada como nas categorias anteriores.

A relativa variação destes dados, com variações estatísticas que contrariam a tendência de evolução da gravidade das anomalias, pode explicar-se por distorções decorrentes do número de casos estudados.

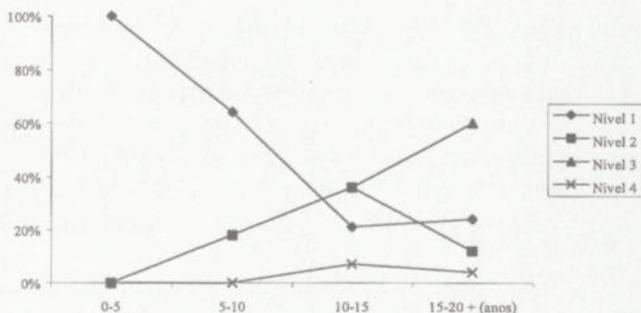
Figura 5: Evolução no tempo da gravidade das anomalias junto ao solo.

A evolução do grau de gravidade das manifestações patológicas em rebocos localizados junto ao solo apresenta uma menor dispersão de resultados, como se pode ver na Figura 5.

As anomalias de nível médio apresentam um padrão de crescimento constante até aos 15 anos de vida do reboco, decorrente dos efeitos de degradação nos rebocos provocados pela presença constante (ou regular) de humidade nesta zona da construção.

Para rebocos com mais de 15 anos de vida, verifica-se o acentuar dos estados de degradação com maior gravidade, sugerindo uma passagem das situações de nível 2 para ocorrências de nível 3, isto é, um padrão contínuo de degradação.

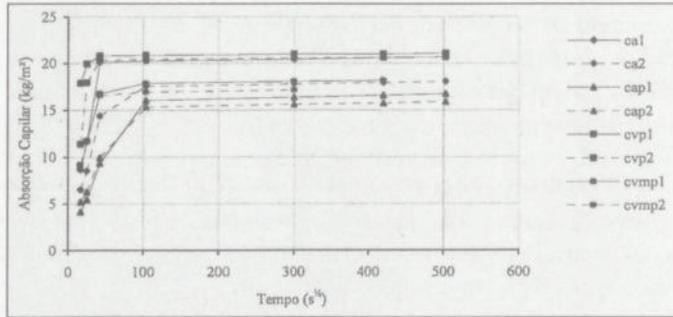
Figura 1: Absorção de água por capilaridade e coeficiente de capilaridade.

O ensaio para a determinação da absorção de água por capilaridade e do coeficiente de capilaridade foi realizado de acordo com os procedimentos definidos na ficha de ensaio Fe06 UNL/DEC [1], colocando um topo dos seis meios provetes de cada amassadura em 2 mm de altura de água potável sobre papel absorvente, dentro de uma caixa fechada, de modo a manter constantes as condições de humidade e reduzir o volume de água evaporada dos provetes. Os provetes foram pesados e os ensaios decorreram até aos provetes ficarem saturados com água absorvida por capilaridade. Os resultados são apresentados num gráfico com a quantidade de água absorvida (kg/m^2) em função da raiz quadrada do tempo ($\text{s}^{1/2}$). A absorção de água foi obtida pelo valor assintótico da curva (kg/m^2) e o coeficiente de capilaridade foi determinado pelo declive do segmento de recta definido pelas pesagens iniciais ($\text{kg/m}^2 \cdot \text{s}^{1/2}$).

Quanto ao coeficiente de capilaridade observa-se que os provetes com maior teor de ligante apresentam maior coeficiente de capilaridade, excepto no caso dos provetes **cvp**, onde a relação é inversa. Proporcionalmente à porosidade apresentada verifica-se que os provetes **cap** apresentam os melhores resultados em termos de coeficiente de capilaridade, seguidos dos **cvmp**, **ca** e por fim os **cvp**. Estes últimos são aqueles em que a absorção de água mais rapidamente ocorre nos primeiros instantes do ensaio, logo, em situação real, estas argamassas mais rapidamente absorvem a água da chuva que nelas incide.

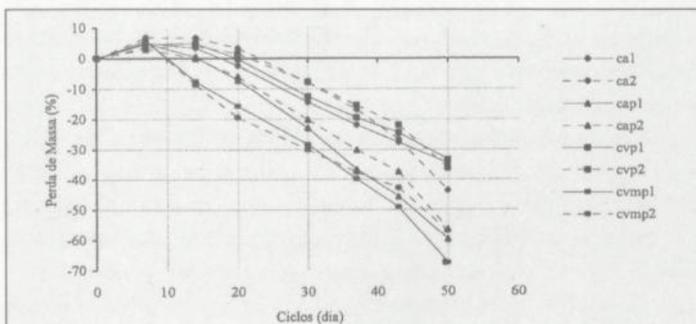
Figura 2: Resistência à cristalização de cloretos.

Quanto aos valores obtidos no ensaio de resistência à cristalização de cloretos verifica-se um melhor comportamento dos provetes **cvp** e **ca**, relativa-

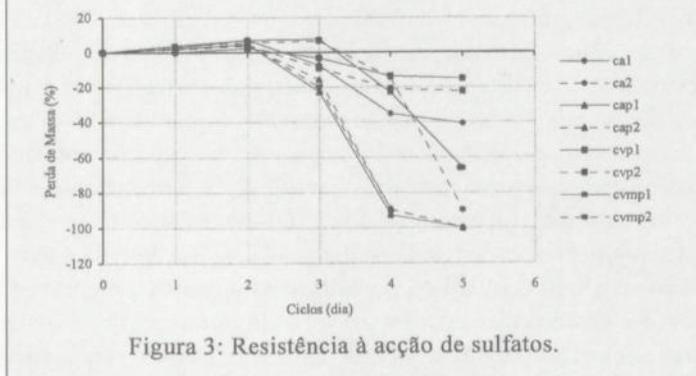
Figura 3: Resistência à acção de sulfatos.

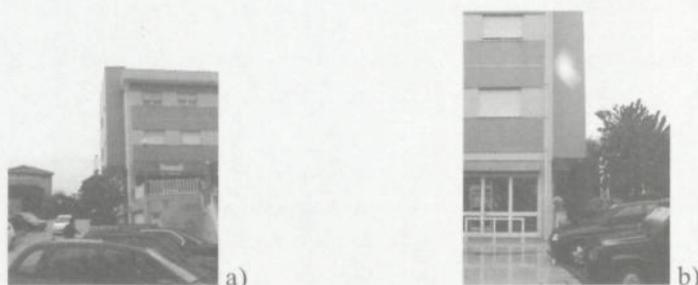
Figura 1: Patologias associadas aos avançados; a) Avançado na fachada; b) Reforço.

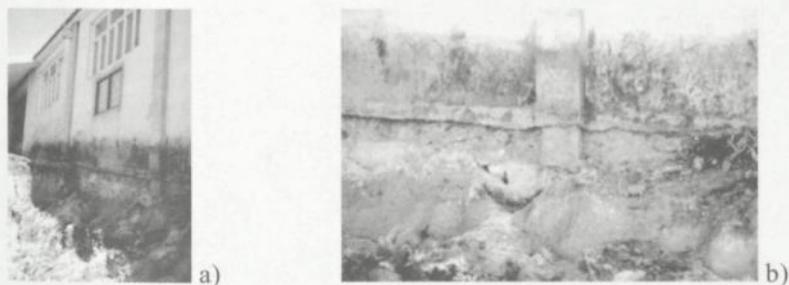
Figura 2: Pilares de fachada de uma fábrica sem sapata de fundação; a) Fachada da fábrica; b) Pormenor da *sapata* do pilar.

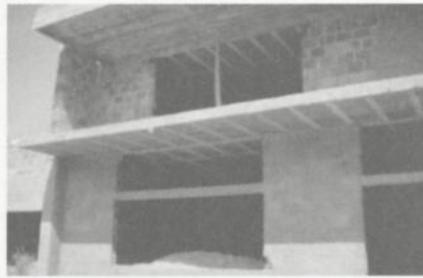
Figura 3: Varanda realizada com vigotas pré-esforçadas.

Um dos problemas que se nota na construção civil, nomeadamente na construção de edifícios, é a falta de qualidade dos materiais, associada a uma mão-de-obra cada vez com pior qualidade. O gosto por construir com qualidade, que se notava nos pedreiros, trolhas, carpinteiros, etc., foi desaparecendo e a tendência de se executar as obras a *metro* piorou a qualidade da construção. Mesmo os grandes construtores, entregam as obras a subempreiteiros, não garantindo assim a qualidade que lhes era habitual. Por vezes acontecem situações em obra quase impensáveis, atentemos na Figura 2, onde as fissuras visíveis na fachada de uma fábrica tinham uma explicação duvidosa e quando se procedeu à abertura das fundações dos pilares se verificou que os mesmos não tinham sapata de fundação. Outra situação frequente é a utilização de vigotas pré-esforçadas para realizarem consolas (beirais e varandas), encontrando-se alguns casos construídos que são verdadeiras *obras de arte*, Figura 3.

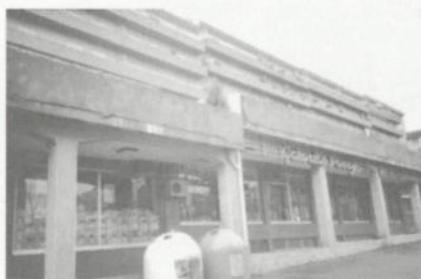
Figura 4: Patologias associadas às platibandas.

Por outro lado, a verificação da quantidade mínima de armadura em alguns elementos, eventualmente não estruturais, é importante ser verificada. A garantia de armaduras mínimas dispostas por considerações de retracção e variações de temperatura, como garantia do controlo das fissuras, é importante para a durabilidade. As platibandas são elementos em que é fundamental atender a estas questões pois infelizmente na grande maioria dos casos fendilham e trazem problemas estéticos e estruturais ao edifício, Figura 4.

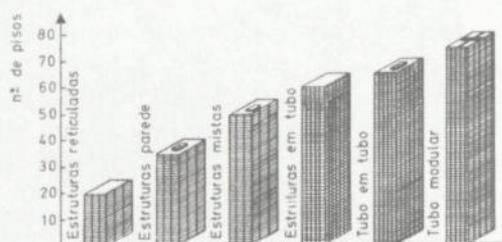
Figura 5: Sistemas Estruturais para edifícios de betão armado.

Existem um conjunto de sistemas estruturais que podem ser utilizados em edifícios para resistirem a acções horizontais e a acções verticais. O processo de concepção da estrutura não consiste necessariamente na escolha isolada de um destes sistemas. Pelo contrário, trata-se de um processo criativo em que a concepção é desenvolvida como resposta a um conjunto de condições impostas ou de restrições. Raramente a escolha cairá numa solução básica, mas poderá ser o fruto da combinação de alguns destes sistemas de modo a se conseguir responder adequadamente às exigências arquitectónicas e funcionais impostas. Existem, por outro lado, limitações de aplicabilidade dos sistemas descritos. A Figura 5 indica (ASCE, 1981) o sistema estrutural mais adequado em função da altura do edifício.

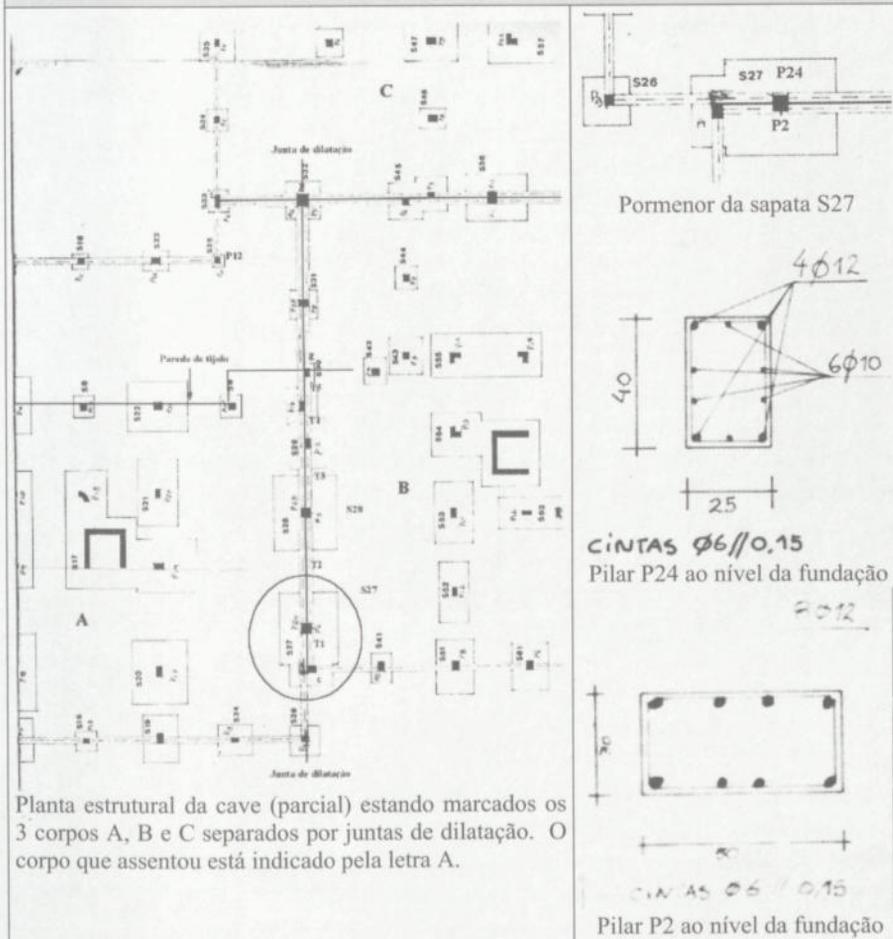
Planta Estrutural das fundações:

Na planta estrutural aqui parcialmente reproduzida vê-se a junta de dilatação dos edifícios e está marcada a sapata S27 que dá apoio aos pilares P2 e P24. O pilar P24 é o pilar que colapsou, ao que tudo indica por excesso de esforço axial de compressão. Todo o edifício assentou cerca de 2 cm na zona da junta, não apresentando no entanto os apartamentos no seu interior danos relevantes. A fissuração visível verifica-se no murete do terraço de um apartamento no 1.º andar como se poderá ver adiante no registo fotográfico.

Os danos observados e o relato do construtor, que referiu que a sapata S28, comum aos dois pilares P25 (Bloco A) e ao pilar P3 (Bloco B) foi construída em cima de 4 argolas, com cerca de 4,0 metros de altura e preenchidas com betão ciclópico (ver ficha F1) e que estas argolas foram colocadas de forma simétrica, em relação à junta de dilatação, duas do lado do Bloco A e duas do lado do Bloco B e atendendo ao rigoroso Inverno e ao traçado previsível de uma linha de água existente a poente do prédio, que tudo indica passaria perto da zona da junta de dilatação, levou a que se concluisse que houve uma lavagem da zona da fundação das argolas do Bloco A, que terá originado uma rotura da sapata do pilar P25 e originado a transferência de carga para os dois pilares laterais, P24 e P14, o que terá motivado um excesso de esforço normal nesses pilares, dando origem ao colapso do pilar P24 e ao saltar do recobrimento do pilar P14.

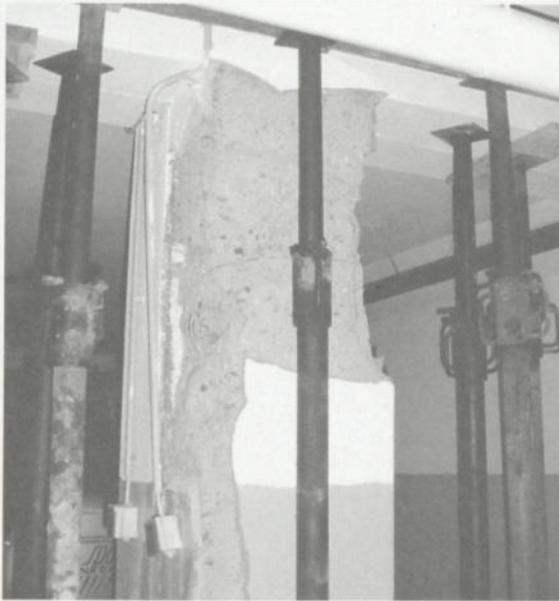
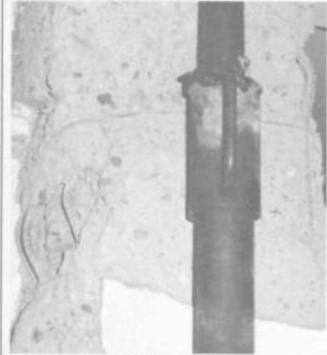
Pilar P24

TIPO DE DANO: Colapso de P24**Registo fotográfico:**

Este excesso de compressão deverá ter sido causado por assentamento do pilar P25 devido provavelmente à rotura parcial da sapata S28, ou mesmo à rotura de P25 na base, causado pela lavagem do solo de fundação. Um assentamento deste pilar leva a uma transferência de carga para o pilar P24, aumentando assim o esforço axial.

Confirmou-se assim a suspeita inicial de que a rotura de P24 e o início do saltar o recobrimento do P14 se deveu a uma transferência de carga axial para estes pilares devido a assentamentos do P25.

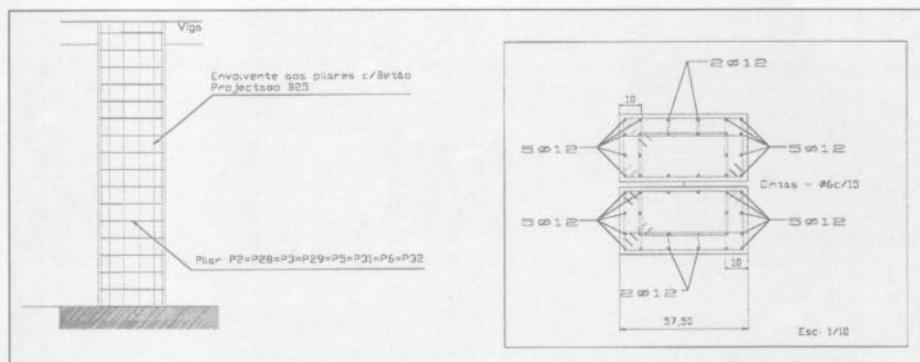
Figura 8: Pormenor de pilares de junta e reforço da armadura.

O pilar será devidamente escarificado procedendo-se à colocação de armadura longitudinal de Ø12 referida na Figura 8. Esta armadura na parte inferior entrará na sapata a construir, conforme o esquema da Figura 7. Na parte superior serão executados furos na viga que permitirão que a armadura seja ligada à viga existente. Esta ligação será efectuada com resinas *epoxy*. A armadura transversal será de Ø6 a 0,15 m. Depois da execução da armadura proceder-se-á à betonagem do pilar usando-se betão projectado garantindo-se um betão com a classe de um C20/25 (B25).

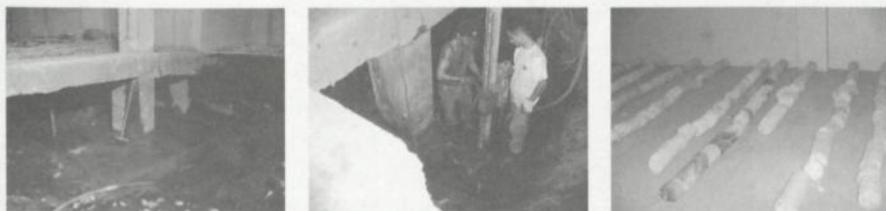
Figura 9: Sapata existente. Figura 10: Sondagens e execução das microestacas. Figura 11: Carotes extraídas.

1. Execução de microestacas (normal 4 microestacas por sapatas). Estas microestacas segundo o relatório do estudo geotécnico deverão ter entre 4 m a 5 m e deverão ser encastradas na rocha granítica. A execução das microestacas deverá ser realizada de modo a que sejam obtidas carotes da sapata e dos poços de fundação, permitindo o conhecimento em profundidade dos diversos elementos.
2. Execução de um quadrado em perfis HEB16, conforme Figura 6, que apoiarão nas microestacas. Apoiados nestes perfis HEB16 serão colocados perfis HEB12 de modo a cintar convenientemente o pilar existente, Figura 7, devendo ser assegurada a ligação entre os pilares da junta e estes perfis através de buchas químicas.
3. Execução de uma malha de furos (25 cm × 25 cm) na sapata existente, onde serão colocados varões de Ø16 ligados por resina *epoxy* à sapata

A partir destas considerações foi executado o projecto de reforço, tendo-se procedido à execução da obra, apresentando-se de seguida algumas fotografias, Figuras 9 a 17.

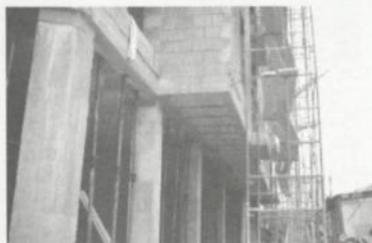
Figura 18: Fachada do edifício.

Um segundo caso refere-se a um edifício de cave, rés-do-chão, 5 andares e um recuado, que se encontrava na fase de trolha, com a execução dos tectos em gesso nos dois andares superiores e com a maioria das paredes já estanhadas, quando o carpinteiro que tinha entrado em obra, nas suas deambulações pelo edifício, batendo com o martelo nos pilares achou que os mesmos tinham um som esquisito para além de apresentarem mossas com alguma facilidade. Resolveu introduzir um prego num pilar, tendo verificado que o mesmo entrava com muita facilidade, pelo que alertou o dono da obra para o que se estava a passar, tendo-se a partir daí desenvolvido um projecto de reforço do edifício. Apresentam-se nas Figuras 18 e 19 algumas fotografias da obra antes da intervenção.

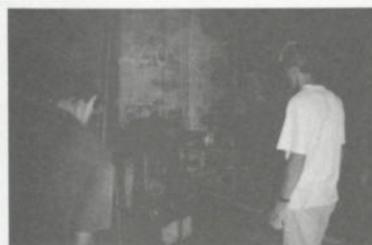
Figura 20: Extração de carotes.

Em face da observação da qualidade do betão foi decidido extrair carotes de alguns elementos de obra, para avaliar o tipo de betão existente, Figura 20 e foram realizados ensaios de carga, Figura 21. Os ensaios dessas carotes permitiram concluir que estávamos na presença de um betão (?) de péssima qualidade (B4) pelo que era imperioso reforçar-se o edifício. Neste caso a metodologia de reforço usada consistiu em realizar um reforço dos pilares por encami-

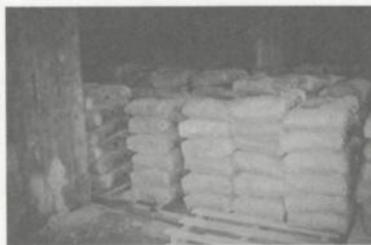
Figura 21: Ensaio de carga.

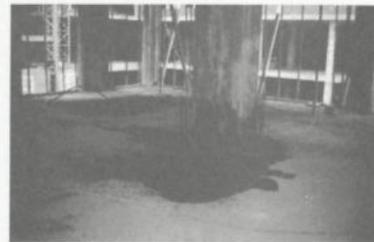
Figura 25: Pilar betonado.

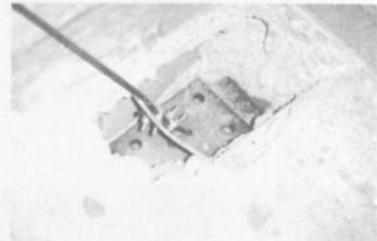
Figura 27: Tirante.

samento, garantindo assim uma dimensão mínima de parede, dimensão esta condicionada pela facilidade de execução de armaduras e de betonagem, tendo-se optado por uma parede de 15 cm, como valor mínimo para garantir uma boa betonagem e essencialmente a possibilidade de o vibrador de ponta puder entrar no interior da cofragem. Para assegurar a continuidade entre pisos foram realizados furos na laje no canto dos pilares, de modo a que ficasse assegurada a continuidade da armadura e possibilitando a betonagem através desses furos. Este processo permitiu que uma equipa de 6 homens executassem o reforço de 6 a 7 pilares de três em três dias. Nas Figuras 22 a 25 podem-se ver algumas fotografias da execução da obra. O edifício apresentava algumas zonas em balanço (avançadas), Figura 18, que iriam no futuro introduzir algumas anomalias na fachada e que poderiam suscitar problemas psicológicos nos compradores dos apartamentos, pelo que se procedeu ao reforço destes elementos. Nas Figuras 26 e 27 podem-se visualizar dois pormenores desse reforço, assim na Figura 26 pode-se ver uma escora, realizada com um perfil metálico, que foi introduzido em todos os andares. Na Figura 27 pode-se ver um pormenor do tirante usado no 1.º andar.

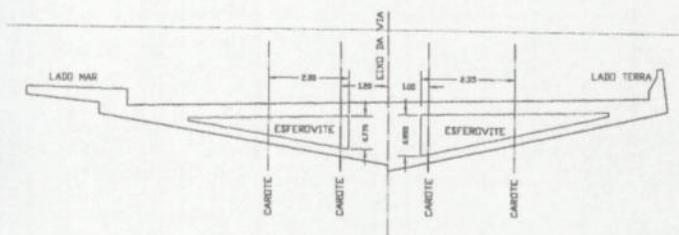
CORTE TRANSVERSAL TIPO DO TABULEIRO

Figura 1: Viga caixão do viaduto.

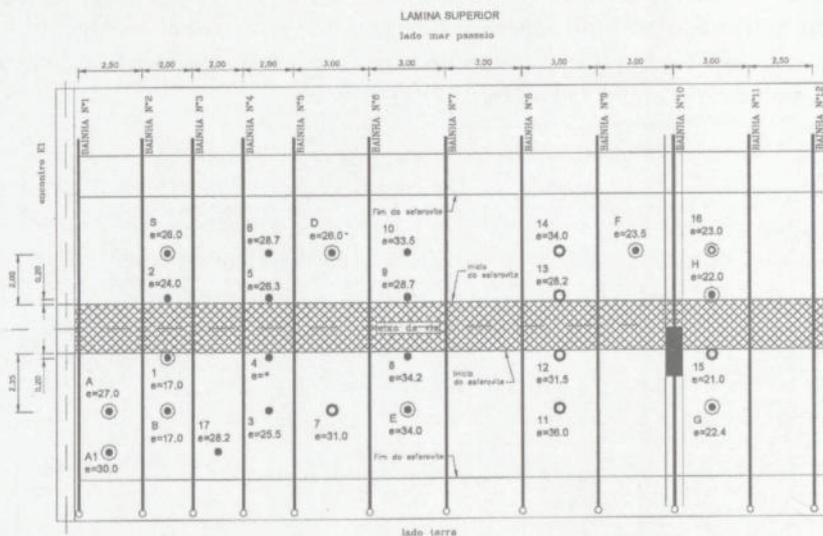
Figura 2: Localização das carotes.

As carotes devidamente identificadas foram analisadas em laboratório, inicialmente por inspeção visual para caracterização do betão endurecido, em seguida as carotes preparadas para o ensaio de compressão. Os resultados obtidos pelas diversas medições e ensaios foram tratados estatisticamente e são discutidos no capítulo seguinte.

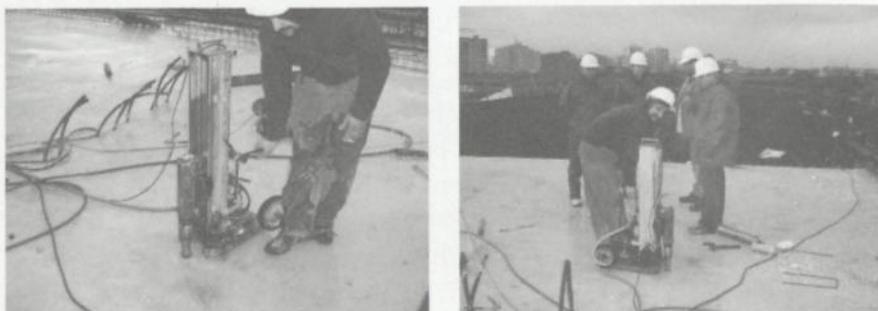
Figura 3: Extração de carotes.

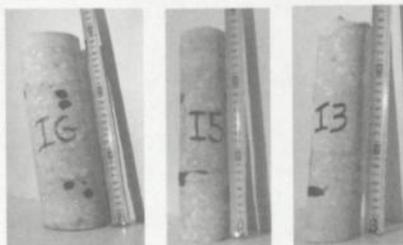
Na laje inferior observou-se que a exsudação da água de amassadura ocorreu de forma muito mais evidente, provocando uma maior nitidez da distinção entre duas camadas, uma superior na qual nota-se a quase ausência de agregados grossos e outra subsequente com maior concentração de agregados, as vezes seguida de uma camada inferior constituída de pasta de cimento (Figura 5).

Figura 5: Carotes típicas da laje inferior apresentando forte segregação do betão e enfraquecimento da aderência betão armadura.

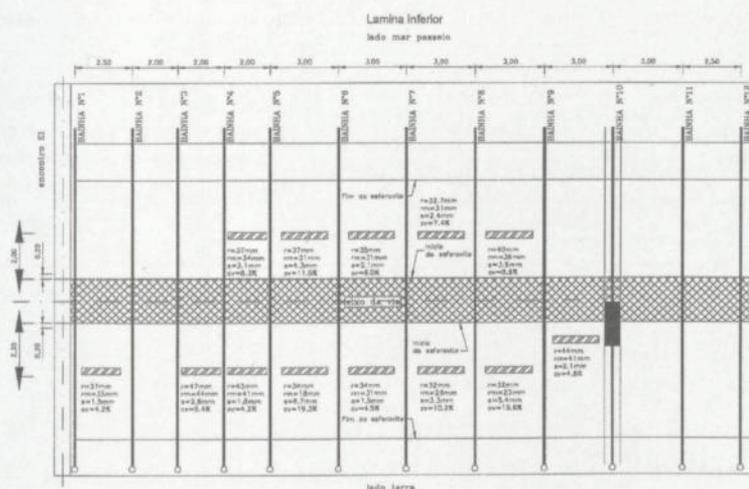
Figura 6: Localização das áreas de varrimento com Microcovermeter.

Para a determinação da espessura de recobrimento das armaduras utilizou-se um equipamento baseado em ondas electromagnéticas, o Microcovermeter. Adoptou-se a recomendação na norma britânica BS 1881: Part 204: 1988 [2]. A determinação do recobrimento das armaduras foi realizado nas lajes superior e inferior em mais de 10 localizações diferentes com área individual de 0,25 m².

A camada de recobrimento das armaduras definida no projecto era de 25 mm em ambas as faces das lajes. Os valores médios obtidos, tanto pelo processo de varrimento como pela verificação nas carotes, embora tenham sido superiores ao valor em projecto, são acompanhados de coeficientes de variação elevados (22,5 % e 38,9 %).

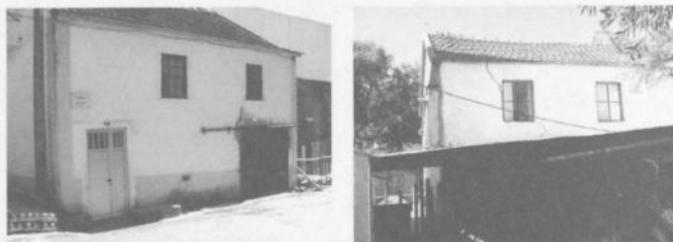
Figura 2: Alçados da Habitação (Principal, Posterior).

Trata-se de uma habitação rural de dois pisos e sótão com cobertura inclinada. A habitação tem cerca de 70 m² de área coberta de implantação (Figura 2). No piso do R/C existe uma pequena arrecadação com WC e uma garagem que serve de arrumação. No primeiro piso está localizada a cozinha, a sala e um quarto que são servidos por um *hall*. Neste piso existe ainda outro quarto com acesso pela sala. O sótão é amplo e desenvolve-se praticamente sobre toda a área do primeiro piso. Das quatro paredes exteriores da habitação, três são de alvenaria de pedra de granito aparelhada. Estas são constituídas por pedras irregulares assentes em argamassa, com paramentos aparelhados com pedras de granito de arestas relativamente aperfeiçoadas e que aparentam ter boa resistência mecânica. Os cunhais estão executados com pedras maiores, perpianho e pedras de cauda comprida (de cerca de 1,20 m a 1,50 m de comprimento) o que parece garantir um bom travamento. Parte das paredes estão revestidas com argamassa de reboco. Uma das paredes exteriores é de alvenaria de pedra ordinária constituída por pedra irregular assente em argamassa. Os paramentos desta parede são irregulares, com pequenos espaços vazios entre pedras maiores, preenchidos com pequenas pedras. Esta parede não está revestida com reboco, o que é normal neste tipo de alvenaria. De qualquer modo trata-se de uma parede exterior (do alçado lateral direito)

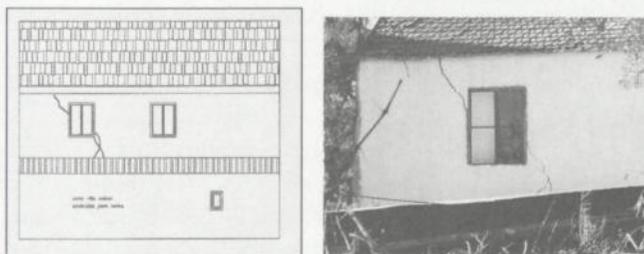
Figura 3: Localização da Fenda do Alçado Posterior.

Observaram-se nas paredes exteriores da habitação, dos alçados principal e posterior, duas fendas de grande extensão. Estas fendas estão localizadas em cada uma das paredes dos alçados, próximas da parede do alçado lateral esquerdo (Figuras 3 e 4). Estas fendas são inclinadas e percorrem a altura total

das paredes. A abertura destas fendas é maior no topo das paredes do que na sua base, variando nesta direcção entre cerca de 2 cm a 1 cm.

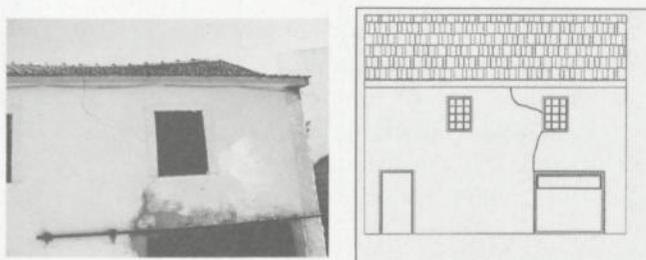
Figura 4: Localização da Fenda do Alçado Principal.

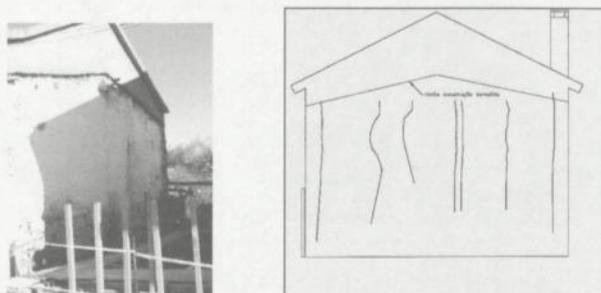
Figura 5: Localização de Fendas no Alçado Direito.

Na parede exterior do alçado principal a fenda tem inclinação de cerca de 45° , tendo a sua localização início a partir do meio do topo da parede e, desenvolvendo-se na direcção da fundação da parede do alçado lateral direito. A abertura máxima desta fenda é de cerca de 1 cm (Figura 5). A fenda existente

Existem também fendas e fissuras visíveis na parede exterior do alçado direito. Tratam-se de fendas verticais com aberturas de cerca de 1 cm. As fendas existentes na parede exterior do alçado direito são visíveis no interior da habitação, ou seja nos paramentos interiores. Observam-se aí fendas na zona do quarto e na zona da sala. Verificou-se que as fendas atravessam a espessura da parede e que ocorreu também rotura da ligação da parede exterior do alçado direito com a parede divisória interior.

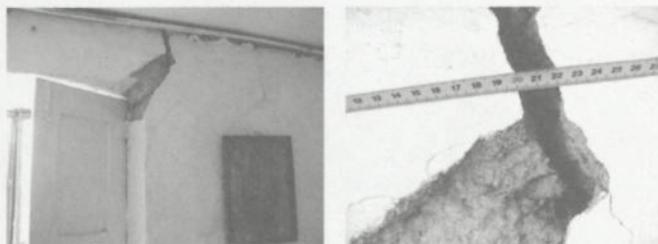
Figura 6: Pormenor da Fenda Principal do Alçado Posterior (no Paramento Interior).

As fendas observadas nos paramentos das paredes exteriores do alçado principal e posterior são também visíveis nos paramentos interiores destas. A fenda do alçado principal observa-se pelo interior, junto à janela de guilhotina da sala. E a fenda do alçado posterior observa-se no quarto também junto a uma janela de duas folhas. Pelo interior foi possível observar a importância desta fenda (de cerca de 2 cm de abertura). Observou-se ainda que o lintel da janela do quarto está deslocado da sua posição original e que a janela perdeu a sua esquadria, pelo que tem funcionamento deficiente.

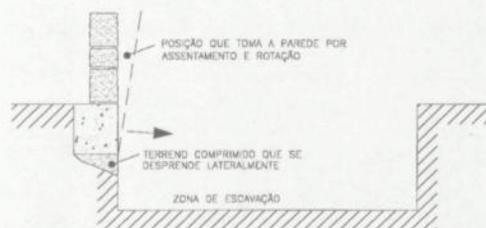
Figura 7: Assentamento e Rotação da Fundação e Paredes (Adaptado de [1]).

Quando se realiza uma escavação a uma cota inferior à das fundações da estrutura do edifício adjacente, se não forem tomadas as precauções necessárias, o terreno sob a fundação que está comprimido por esta, “desprende-se” lateralmente provocando um assentamento vertical da fundação, que pode também ser acompanhado de rotação, da fundação e das paredes, conforme ilustrado na Figura 7.

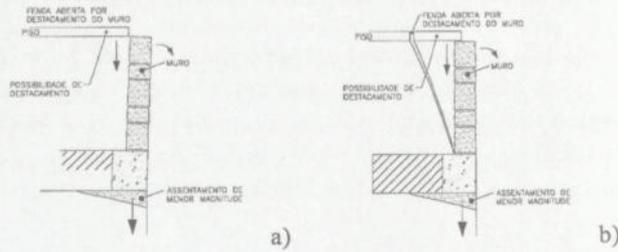
Figura 8: Assentamento de Fundações de Menor Magnitude (Adapt. [1]).

Se a magnitude do assentamento vertical é pequena, bem como da rotação, aparecem fissuras e fendas verticais na ligação das paredes ou estrutura que está sobre a fundação, como se ilustra na Figura 8.

A rotura dá-se normalmente nas zonas de ligações das fendas com a estrutura (nos casos de paredes de alvenaria de tijolo com estrutura de betão armado), como ilustrado na figura 8a, ou então dá-se nas próprias paredes (quando há uma boa ligação com a estrutura de betão, ou ainda, no caso se tratarem de paredes estruturais de alvenaria de pedra), como ilustrado na figura 8b.

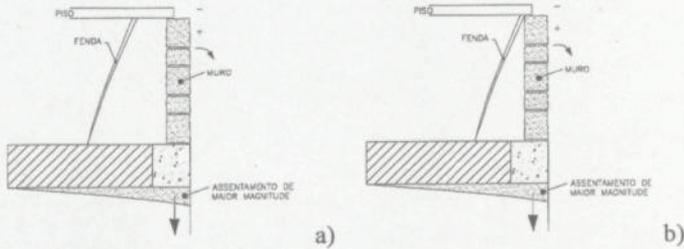
Figura 9: Assentamento de Fundações de Maior Magnitude (Adapt. [1]).

Quando a magnitude do assentamento é maior, independentemente de maior ou menor rotação, a rotura manifesta-se de forma diferente do caso anterior com a abertura de fendas no sentido contrário, com inclinação de cerca de 45°, mais abertas na parte superior e mais fechadas na inferior. Para a sua melhor compreensão, este tipo de rotura apresenta-se na Figura 9. Este último pode ocorrer quando o terreno é brando ou quando a escavação tem uma profundidade que supera em alguns metros a profundidade da fundação. Também pode ocorrer em situações de ocorrência de chuva durante a escavação, mesmo que esta escavação seja de pouca profundidade. Pode ainda verificar-se em condições de fundações pouco profundas.

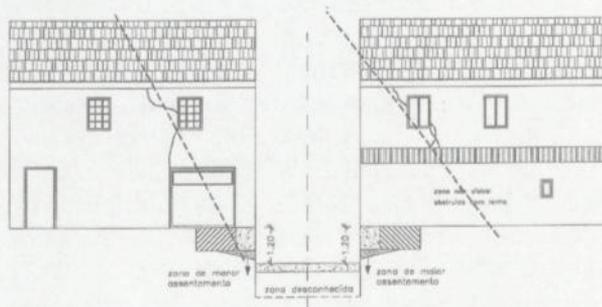
Figura 10: Interpretação dos Assentamentos nos Alçados Principal e Posterior.

A fenda do alçado principal tem uma tipologia que corresponde a um assentamento de pequena magnitude, enquanto que a do alçado posterior corresponde a um assentamento de maior magnitude, de acordo com a explicação apresentada anteriormente e ilustrada na Figura 10.

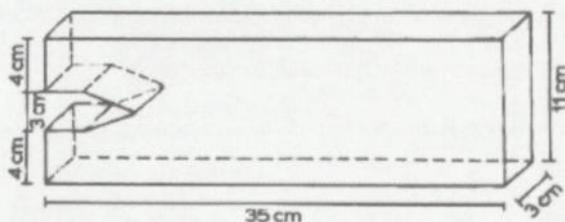
Figura 1: Dimensões do provete DCB com altura constante.

As dimensões dos provetes DCB foram as indicadas nas Figuras 1 e 2. Utilizaram-se dois tipos de provetes, DCB com altura constante e DCB com altura variável. Este último tipo de provete foi utilizado com vista a facilitar a preparação dos ensaios, dispensando o reforço exterior que se revelou necessário para os provetes DCB com altura constante (Figuras 3 e 4).

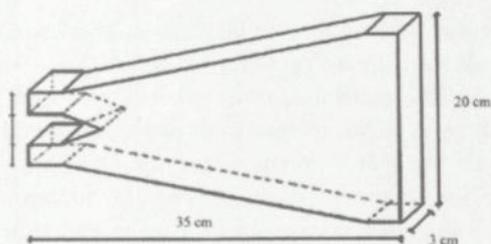
Figura 2: Dimensões do provete DCB com altura variável.

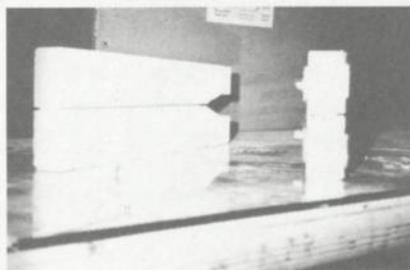
Figura 3: Caminho de fissura e reforço exterior dos provetes.

Sete dias após a colagem, criaram-se por serragem, caminhos de fissura (Figura 3), de cada lado dos provetes. Estas cavidades tinham 7,5 mm de largura e 3 mm de profundidade. Para assegurar que a fissura se propagará até à outra extremidade do provete; colaram-se quatro placas de aço com 3 mm de espessura (Figuras 3 e 4). Este reforço efectuou-se apenas nos provetes DCB com altura constante. Os provetes DCB com altura variável dispensam este reforço. Para possibilitar a ligação à máquina de tracção colaram-se duas peças metálicas de cada lado dos provetes.

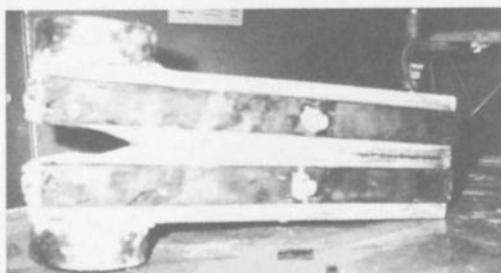
Figura 4: Provete argamassa/resina epoxídica com reforço exterior.

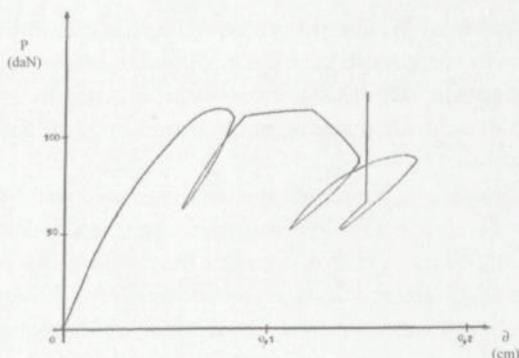
Figura 5: Variação da carga com o deslocamento.

Quando observámos uma ligeira descida da carga, parámos a máquina e deixámos a fissura propagar-se durante 15 minutos com um deslocamento imposto. A carga aplicada descia ao longo desse tempo. Depois voltámos a ligar a máquina e a carga subia até uma nova descida e conseqüente paragem da máquina durante 15 minutos. Seguindo este procedimento efectuaram-se três ciclos de carga/descarga (Figura 5).

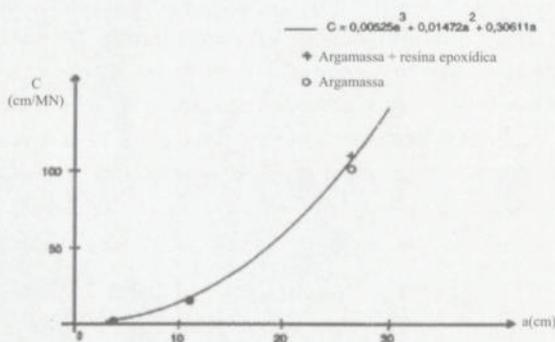
Figura 7: Variação da complacência dos provetes com o comprimento da fissura.

Na Figura 7 podemos observar a variação da complacência com o comprimento da fissura, no caso dos provetes DCB com altura constante. Tendo em conta as expressões geralmente utilizadas para determinação da energia de fractura, G , podemos dizer que a curva da Figura 7 é do 3.º grau.

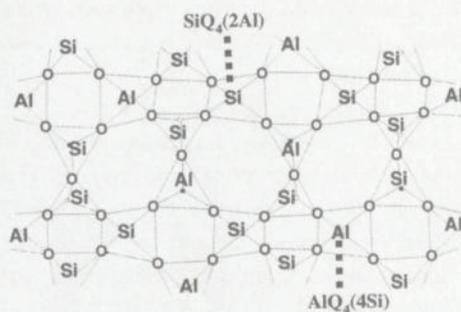
Os ensaios de caracterização estrutural com recurso a técnicas de Ressonância Magnética Nuclear e Espectroscopia de Infravermelhos permitiram determinar o tipo de ligações existentes nas matrizes geopoliméricas e assim propor uma estrutura espacial em que os iões tetraédricos $[\text{SiO}_4]^{4-}$ e $[\text{AlO}_4]^{5-}$ se ligam alternadamente compartilhando todos os oxigénios.

Figura 1: Estrutura Zeolítica.

O *déficit* de cargas negativas gerado por esta estrutura, é compensado por catiões de Na^+ , K^+ , Ca^{2+} , Mg^{2+} , Fe^{3+} , etc., que assim ficam ligados à rede por ligações do tipo iónico.

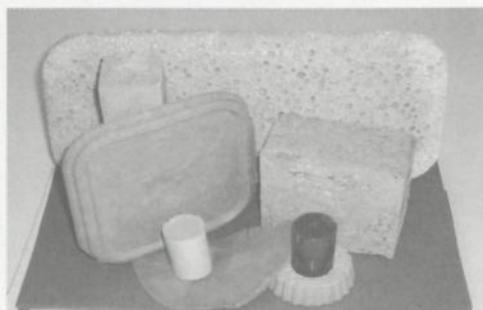
O metacaulino é obtido por desidroxilação a partir do caulino, submetendo este a um tratamento térmico adequado. O leque de materiais que é possível obter com a activação alcalina dos metacaulinos é muito vasto (Figura 2).

Figura 2: Materiais Geopoliméricos.

É possível produzir materiais densos e compactos, dotados de elevada resistência mecânica, materiais leves e porosos com boas propriedades acústicas,

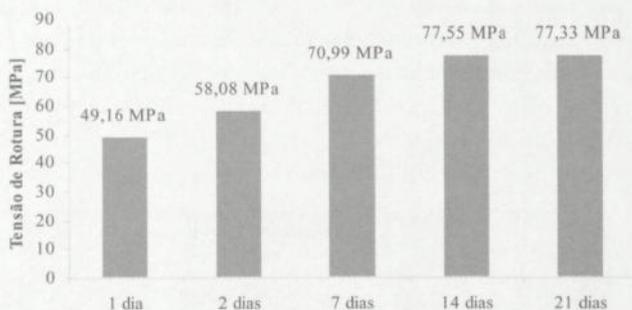
No domínio mais directo da construção, são os materiais alternativos aos betões aqueles que merecem de momento a maior atenção. Os geopolímeros obtidos com incorporação de materiais pétreos apresentam elevado comportamento mecânico num lapso de tempo muito curto, como o gráfico indica.

Figura 3: Resistência à compressão simples em função do tempo.

Os provetes são curados à temperatura ambiente, apenas envolvidos num filme de polietileno, mas é possível obter resistências à compressão simples da ordem dos 40 MPa em apenas uma hora (após o fabrico), bastando para tal submeter o material a uma temperatura de 65 °C.

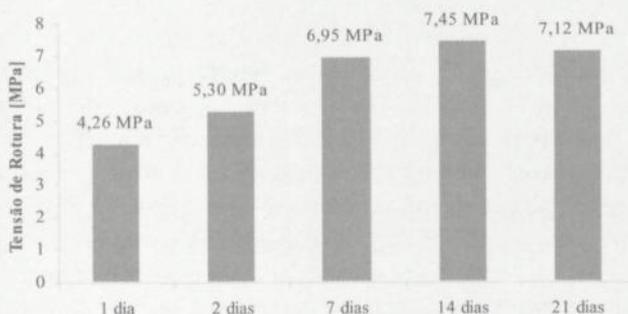
Em termos da resistência à tracção determinada no ensaio de flexão por 3 pontos os valores são também apreciáveis, face à pouca idade dos provetes como o gráfico seguinte mostra.

Figura 4: Resistência à tracção por flexão em função do tempo.

Uma primeira conclusão é que os ganhos de resistência, quer em compressão como em tracção, são mais rápidos do que no cimento *Portland*. Na realidade a reacção de activação alcalina é, como se disse acima, bastante rápida, atingindo o seu valor máximo e estável em poucos dias. Por isso não se verificam aumentos na resistência mecânica para lá dos 7 dias, que possam considerar-se significativos.

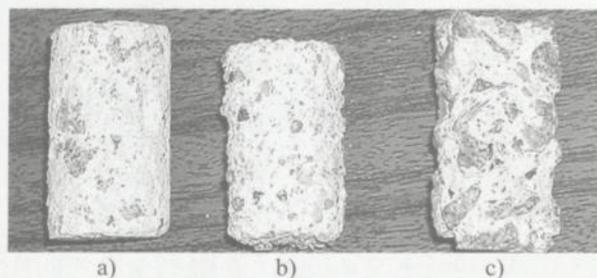
A geopolimerização na medida em que permite reproduzir a síntese das rochas siliciosas que se formam na Natureza, dá lugar a materiais dotados de elevada inércia química que resistem muito bem ao ataque dos álcalis (que constituem de resto o ambiente que preside à sua formação), e aos ácidos. Experiências conduzidas com imersões prolongadas em concentrações ácidas de ácido sulfúrico, ácido azótico e ácido clorídrico (a 10 %) mostram quando em comparação com o betão um comportamento assaz satisfatório.

Figura 5: Ataque pelo ácido clorídrico; a) Geobetão, b) Argamassa geopolimérica, c) Betão CP.

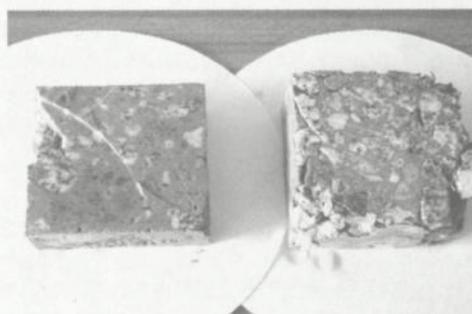
O geobetão, denominação proposta para os materiais formados com mistura de areia e brita em proporções adequadas, é um material sólido, com massa volúmica da ordem dos 23 kN/m^3 e que resulta de um complexo de reacções químicas entre os componentes e o activador alcalino. Dessa forma seria de esperar que as condições de aderência na interface pasta/agregado fossem de grau superior ao que correntemente acontece nos betões de cimento *Portland* (CP). E de facto assim se passa. A Figura 5 mostra a secção transversal de dois provetes ensaiados por compressão simples (um de geobetão e outro de betão CP) em que são evidentes os seguintes aspectos: no geobetão as fissuras tendem a atravessar os próprios agregados, enquanto no betão normal as linhas de fractura contornam os agregados. Isto mostra claramente que no geobetão a aderência tem um valor superior ou comparável à resistência mecânica da pedra que constitui os agregados, mau grado a pequena dimensão desta.

Figura 6: Geobetão e betão de cimento *Portland*.

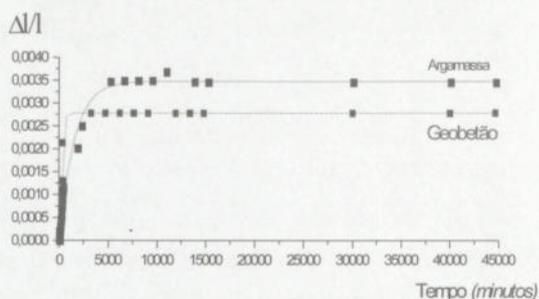
Em termos da retracção, uma propriedade particularmente importante no que diz respeito por exemplo à aplicabilidade destes produtos em obras de reparação, os geopolímeros apresentam quando curados ao ar sem protecção, um comportamento excessivo, como é possível verificar pelos valores indicados no gráfico.

Figura 7: Ensaio de retracção (provetes não curados).

Todavia, como se refere, os resultados obtidos dizem respeito a provetes curados em condições muito desfavoráveis, sendo de esperar por isso valores elevados para a retracção. De facto os geopolímeros são muito sensíveis às condições de cura, que não sendo difíceis de garantir, são contudo imperiosas. Após terem sido ensaiadas várias soluções de cura, foi concluído que o envolvimento dos provetes com um filme de polietileno, evitando o mais possível qualquer troca gasosa com o meio ambiente, permitia obter bons resultados à temperatura ambiente (no laboratório $t = (21 - 23) ^\circ\text{C}$). O não cumprimento desta regra aparentemente muito simples, leva a que o provete apresente logo nas primeiras horas fendilhação superficial de retracção, circunstância que dá lugar a uma certa quebra no comportamento mecânico dos provetes, não deixando também de afectar, de algum modo, a durabilidade do material.

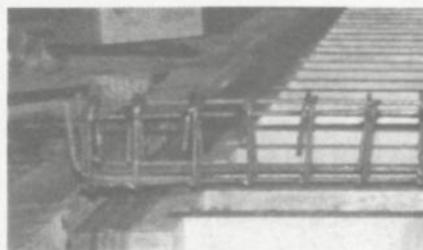
Recobrimento da armadura = 7 mm
Microbetão C35/45

Figura 1: Armadura das vigas.

O aço utilizado na armadura apresenta uma tensão de cedência de 530 MPa e uma tensão de rotura de 650 MPa. A resistência média à compressão do betão sobre cubos de 150 mm de aresta aos 28 dias é de 53 MPa.

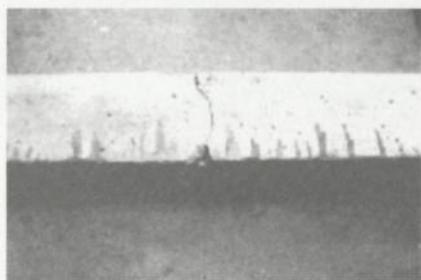
Figura 2: Fendilhação de uma viga danificada.

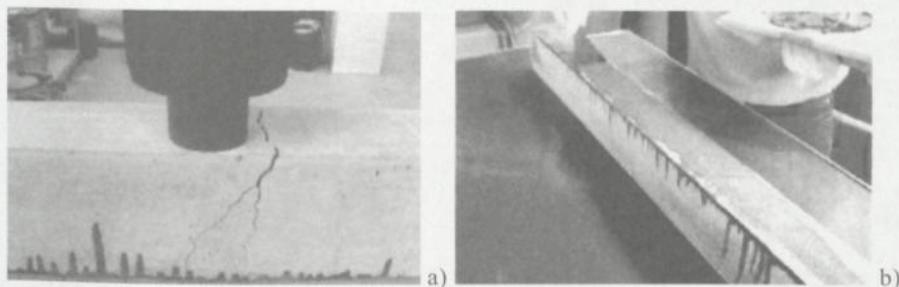
A flecha existente, resultante da deformação plástica dos varões da armadura à tracção, foi removida pela aplicação de uma carga de flexão através de um mecanismo hidráulico. As fendas e ocos foram preenchidos com uma pasta adesiva epóxida (ver § 3.1).

Figura 3: Reabilitação da viga: a) Remoção da flecha existente com macaco hidráulico; b) Preenchimento dos ocos com a pasta epóxida.

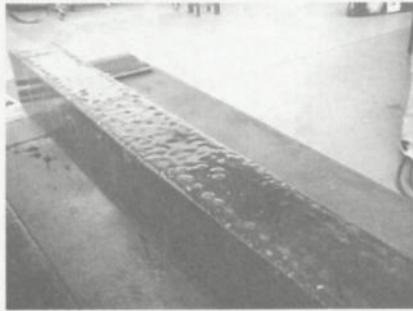
Os defeitos superficiais e as arestas cortantes das vigas foram removidos mecanicamente através de uma mó abrasiva. As vigas foram limpas através de jacto de ar. Para uma melhor aderência do sistema de reforço foi aplicado, na superfície, um primário constituído por uma resina epóxida (ver § 3.1) e deixou-se curar por um período de 24 horas, antes da aplicação do enrolamento filamentar. A preparação e limpeza da superfície são necessárias para uma boa ligação entre o reforço e a viga.

Figura 4: Viga com a aplicação da resina epóxida na superfície.

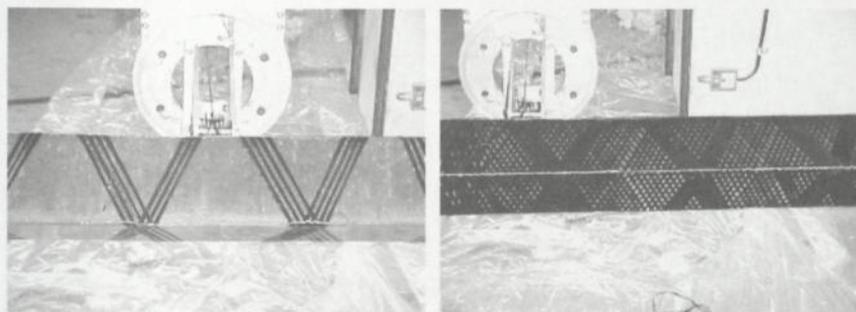
Para a aplicação do reforço foi utilizada uma máquina de enrolamento de 6 eixos PULTREX 1S-6NC. Foi enrolado, ao longo do comprimento da viga, um total de 850 mm dos 900 mm úteis usando um ângulo de enrolamento de 64° com uma tensão de tracção nas fibras de 10 N. Para os diferentes grupos de vigas reforçadas foram efectuados reforços com diferente número de camadas e conseqüente grau de reforço.

Figura 5: Duas fases do reforço por enrolamento.

O enrolamento filamentar é um processo que consiste no enrolar de fios embebidos em resina à volta de um mandril com a forma interior da peça desejada. Este processo permite obter peças com baixo peso e boas características mecânicas. Tem outra grande vantagem que é o facto de se poder “brincar” com os ângulos de enrolamento, alterando as características mecânicas da peça, facto esse que poderá variar o tipo de solicitação a que esta venha a ser sujeita.

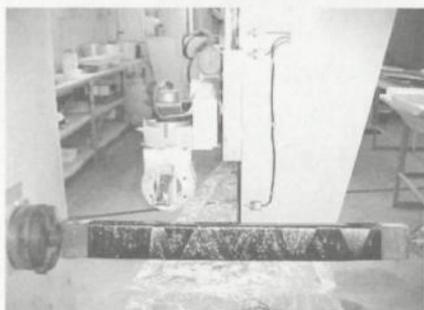
Figura 6: Viga reforçada por enrolamento filamental.

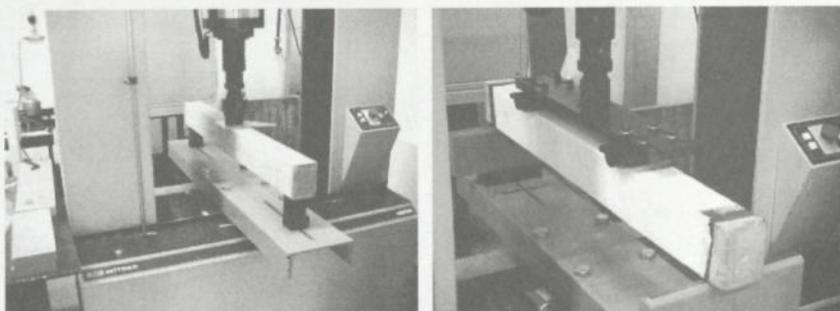
Os grupos REF, A, B, C foram ensaiados em flexão em 3 pontos com um vão de 900 mm (Figura 7) sendo a velocidade vertical do actuador de 5 mm/min.

Figura 7: Ensaios de flexão em 3 e 4 pontos.

O grupo D foi submetido a ensaio de flexão em 4 pontos. Os pontos de aplicação de carga têm um afastamento de 400 mm e o vão entre apoios 900 mm. A velocidade vertical do actuador foi de 5 mm/min.

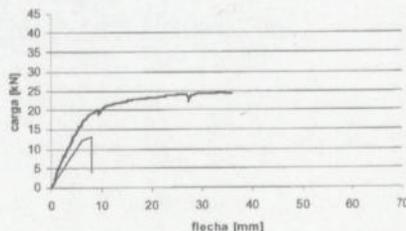
Figura 8: Ensaio de flexão em 3 pontos dos grupos A; REF.

Nas Figuras 8 a 10 são apresentados os gráficos carga/flecha a meio vão, obtidos nos diferentes ensaios realizados.

Numa análise muito superficial dos gráficos e da tabela acima, podemos constatar que o reforço com 1, 1,5 e 2 camadas de vigas novas ou rehabilitadas têm uma capacidade de suportar carga quase na ordem do dobro da carga de referência. A grande diferença entre rehabilitadas e novas está na carga de rotura. Enquanto nas novas, a rotura é violenta (provavelmente por colapso da armadura), nas rehabilitadas temos uma diminuição gradual da carga. O critério utilizado para definição do valor da carga de rotura dessas vigas passou pela consideração de um abaixamento em 10 % do valor da carga máxima. Nas flechas constata-se que é possível obter vigas que, em serviço, apresentam uma flecha de rotura à flexão na ordem do quádruplo das vigas não reforçadas.

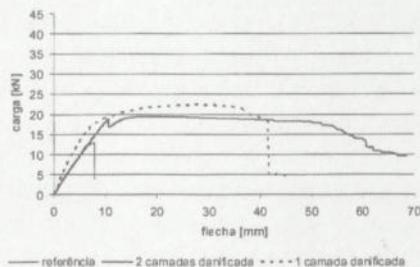
Figura 9: Ensaio de flexão em 3 pontos dos grupos REF, C, B reabilitadas.

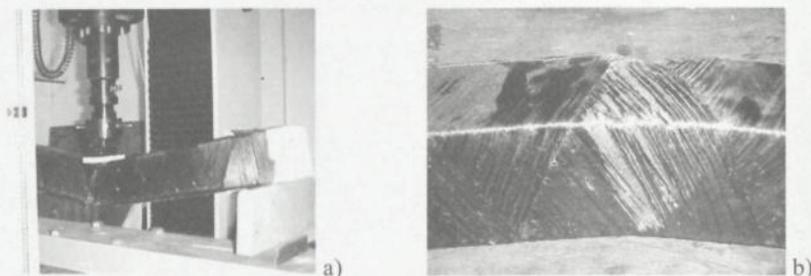
Figura 11: a) Flecha máxima de uma viga reforçada com 2 camadas; b) Rotura das fibras após ensaio.

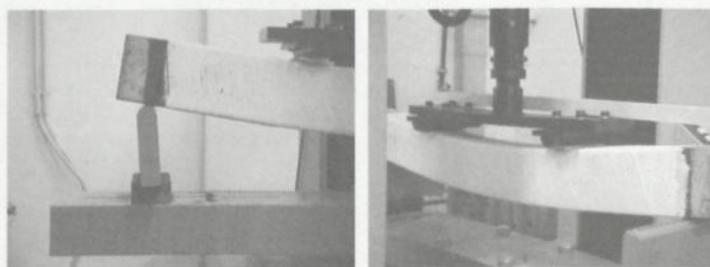
Do grupo ensaiado à flexão em quatro pontos, procedeu-se ao ensaio de uma viga, ensaio esse que foi parado antes da viga apresentar qualquer fractura visível. A paragem do ensaio deveu-se ao facto de a estrutura de apoio e carregamento, para os valores de carga atingidos, apresentar deformações elevadas (Figura 12).

Figura 12: Pormenores da deformação verificada na estrutura de apoio e carregamento.
