ACTAS DO ENCONTRO

1.º encontro nacional sobre

PATOLOGIA E REABILITAÇÃO DE EDIFÍCIOS

PORTO, FEUP
18 E 19 DE MARÇO DE 2003

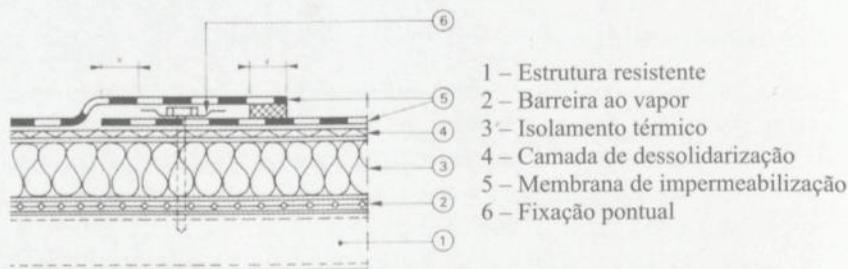
Figura 1: Fixação mecânica pontual dum sistema de impermeabilização de camada única [5].

Conforme se observa das Figuras 1 e 2, entre o revestimento de impermeabilização e o suporte isolante foi colocada uma camada de dessolidarização. Essa camada pode apenas funcionar como tal quando haja, por exemplo, incompatibilidade química entre os materiais do revestimento e do isolamento térmico, mas pode ter ainda a função de garantir o mais possível que a transmissão das forças de aperto ao suporte seja feita através de toda a superfície das anilhas (no caso de fixações pontuais) ou das barras rígidas (no caso das fixações lineares). A contribuição daquela camada para esta última função é tanto mais importante quanto mais rígido for o suporte do revestimento de impermeabilização ou mais irregularidades ele apresentar.

Especialmente no processo de fixação pontual utilizado nas situações correntes de coberturas em terraço, as respectivas peças de fixação são geralmente colocadas na faixa correspondente às juntas de sobreposição das membranas (Figura 1). No entanto, essas fixações pontuais e as lineares podem ser colocadas fora dessas juntas, devendo nestes casos ser sempre recobertas por uma banda da membrana utilizada no respectivo sistema impermeabilizante (Figuras 2 e 3), ou por outra membrana, no caso de sistemas de dupla camada (Figura 4).

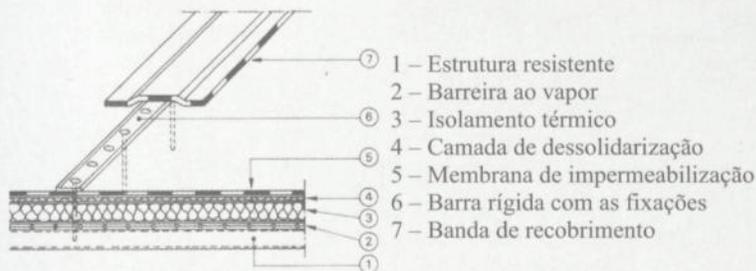
Figura 2: Fixação mecânica linear dum sistema de impermeabilização de camada única [5].

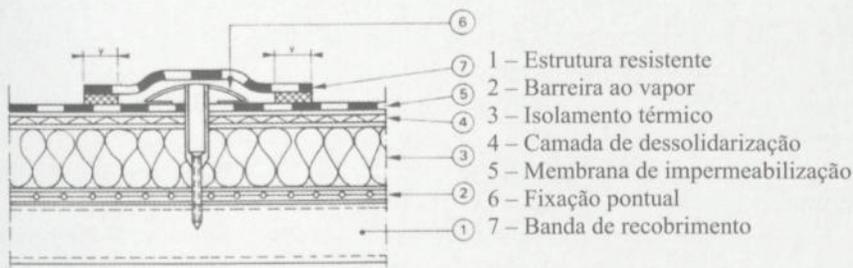
Figura 3: Fixação mecânica pontual colocada na zona corrente da cobertura [5].

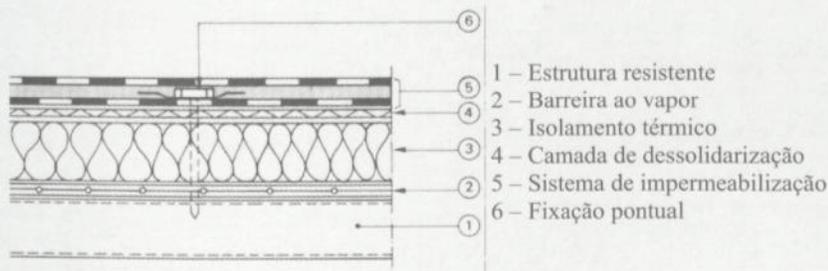
Figura 4: Fixação mecânica pontual, dum sistema de dupla camada, colocada na zona corrente da cobertura [5].

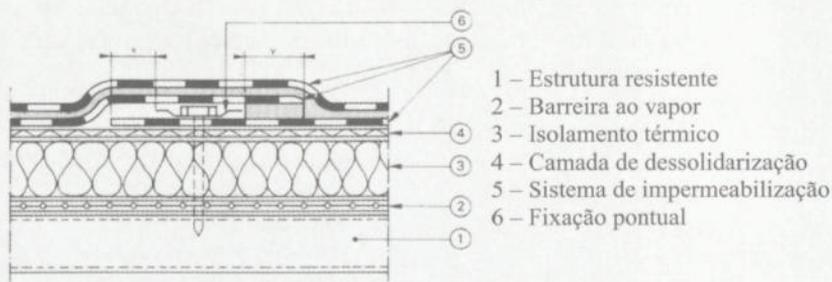
Quando os sistemas são formados por duas ou mais membranas, as peças de fixação podem também ser colocadas, evidentemente, nas juntas de sobreposição da primeira membrana do sistema (Figura 5).

Figura 5: Fixação mecânica pontual, dum sistema de dupla camada, colocada na junta de sobreposição da primeira camada [5].

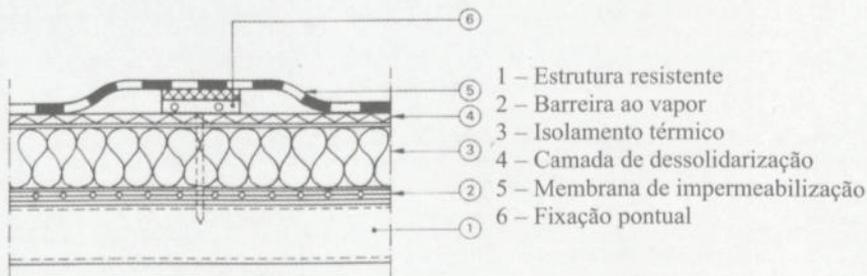
Existem ainda sistemas, do tipo do indicado na Figura 6, que poderemos também considerar como fixados mecanicamente, onde, ao contrário dos restantes, nenhuma das membranas desses sistemas é perfurada pela respectiva peça de fixação. A ligação do sistema à estrutura resistente é garantida pela colagem da primeira membrana (no caso dos sistemas com mais de uma camada) à superfície das anilhas das peças de fixação.

Figura 6: Sistema de camada única colado à anilha da peça de fixação mecânica [5].

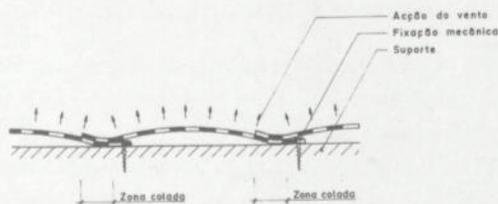
Figura 7: Deformação típica dum sistema fixado mecanicamente devido à acção do vento [7].

Para servir de base à análise dos esforços que se podem gerar no tipo de sistema mencionado e esquematizado na Figura 7, representam-se na Figura 8 as forças em jogo transmitidas ao vários elementos do sistema.

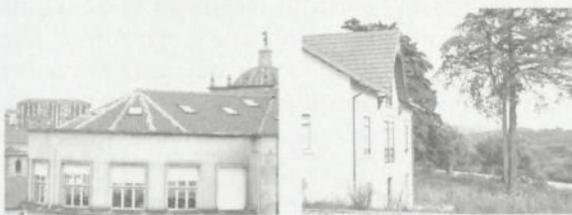
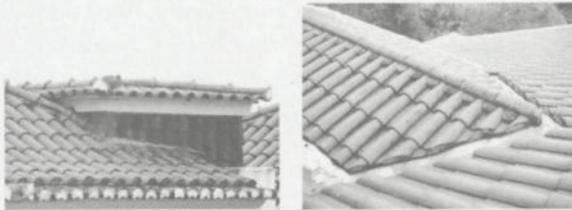
Telhado redondo e telhado muito inclinado.

Pequenas águas, pouco inclinadas, com muitos recortes de difícil execução com acessórios adequados.

Figura 2: Ilustração de geometrias não adequada às soluções de telhado tradicionais.

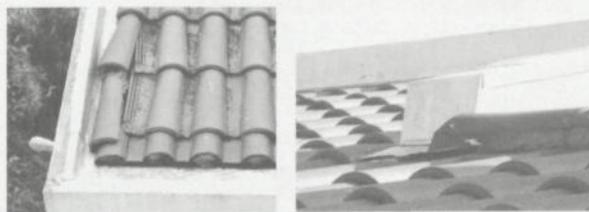
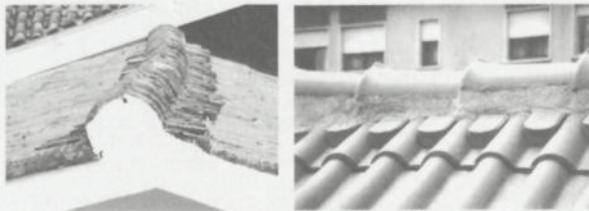
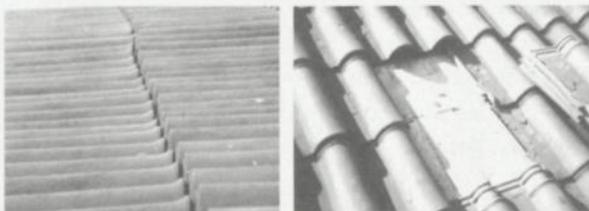
Remate lateral instável, com meia telha, e conflito entre rufo e cumeeira baixa.

Cumeeira totalmente desalinhada e cumeeira com excesso de argamassa.

Fiada desalinhada e telha assente directamente sobre o isolante térmico, sem possibilidade de ventilação.

Figura 3: Ilustração de defeitos em pontos singulares e zona corrente.

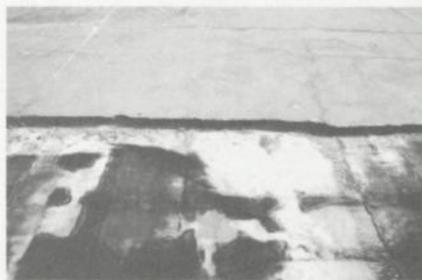
Figura 1: Tipo A – Constituição da protecção do sistema de impermeabilização.

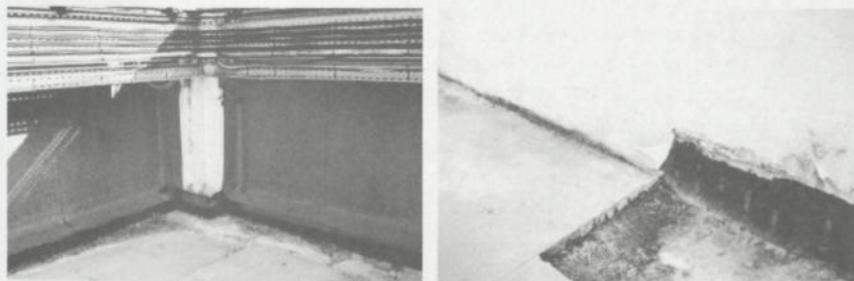
Figura 2: Tipo A – Remate das membranas nas platibandas e paredes do contorno.

O remate das membranas do sistema de impermeabilização, na periferia do terraço, fazia-se na face vertical interior da platibanda, com o prolongamento dessas membranas cerca de 30 cm acima da laje e sobreposição das membranas mineralizadas de impermeabilização da própria platibanda (Figura 2). Nos pontos de contacto com elementos elevados acima da cobertura, tais como clarabóias, foi adoptado um processo de remate semelhante ao das platibandas. Junto aos edifícios, as membranas de impermeabilização dobravam sobre a

face das paredes exteriores, prolongando-se cerca de 30 cm na vertical, sendo depois sobrepostas pelo reboco dessas paredes (Figura 2). O tratamento sobre as juntas de dilatação foi efectuado com a colocação de um cordão ao longo das juntas, entre membranas do sistema de impermeabilização (Figura 3), e por um eventual reforço das membranas. A drenagem de águas pluviais desta zona da cobertura era efectuada com a colocação de saídas ao longo da sua periferia, e ao longo dos alinhamentos interiores de cota mais baixa. Havia um grande número de equipamentos mecânicos localizados neste terraço (Figura 3). A maior parte desses equipamentos, prevista em fase de projecto, foi instalada sobre maciços construídos a partir da camada de forma e impermeabilizada em conjunto com a zona corrente do terraço. Para os equipamentos instalados em fases posteriores, os maciços de apoio foram executados sobre a betonilha, sem qualquer tratamento adicional.

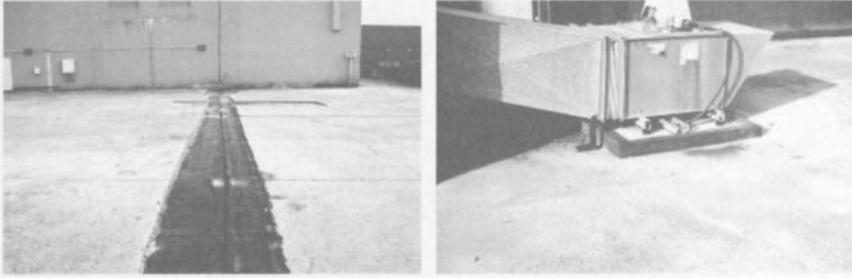
Figura 3: Tipo A – Juntas de dilatação e maciços de apoio de equipamentos mecânicos.

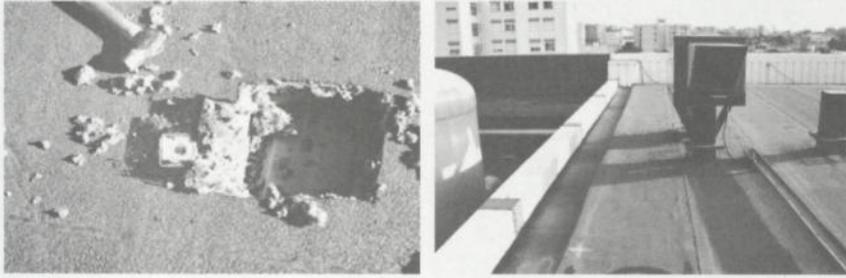
Figura 5: Tipo B – Constituição do sistema de impermeabilização e pormenor do remate com o contorno.

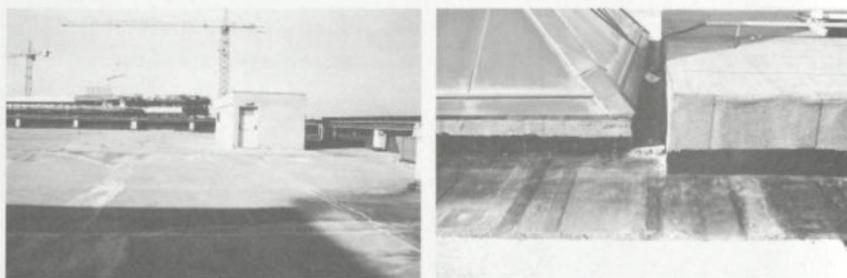
Figura 6: Degradação da betonilha na Cobertura de Tipo A e tentativa de reparação de remates das membranas em elementos emergentes.

- Infiltrações de água em locais sob os vários tipos de coberturas e deterioração de tectos falsos localizados sob os pontos de infiltração;
- Degradação da betonilha na cobertura Tipo A (Figura 6);
- Rotura ou descolamento de algumas membranas de impermeabilização nos pontos de remate em elementos verticais do contorno, na cobertura Tipo A (Figura 6);
- Degradação do reboco de paredes exteriores em pontos de remate com o sistema de impermeabilização na cobertura Tipo A (Figura 2);
- Rotura de membranas de impermeabilização nas juntas de dilatação da cobertura Tipo A;
- Perfuração de membranas de impermeabilização mineralizadas nas coberturas Tipo B, em pontos de contacto com as cabeças de fixação mecânica do isolamento térmico (Figura 7)
- Levantamento de membranas de impermeabilização mineralizadas numa extremidade da cobertura Tipo B.

O fraccionamento da betonilha na cobertura de Tipo A mostrou ser claramente insuficiente, tendo em conta a degradação apresentada.

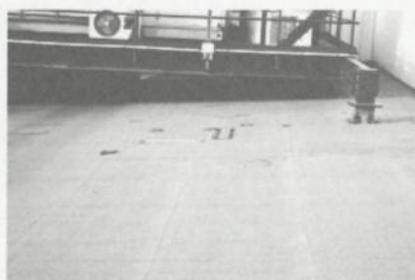
Figura 7: Perfuração de membranas de impermeabilização na cobertura Tipo B.

A cobertura de Tipo B era ocasionalmente percorrida por elementos da manutenção do Centro Comercial. Não dispunha de qualquer tipo de zonas de passagem bem delimitadas, o que potenciava a rotura por punçoamento das membranas de impermeabilização, através dos dispositivos de fixação mecânica utilizados nesta cobertura. Estas zonas deveriam por isso ser criadas, sendo aí adoptada uma protecção própria.

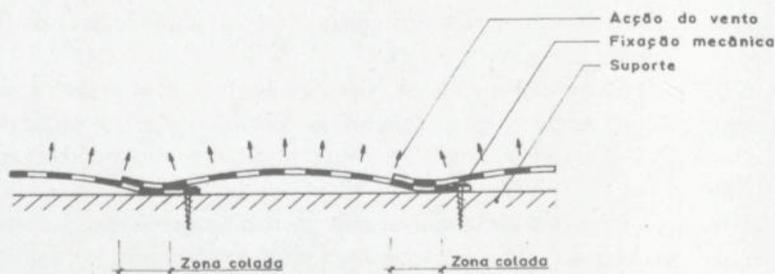
Figura 1: Descolamento por pelagem, devido à acção do vento, da junta de sobreposição dum sistema fixado mecanicamente [2].

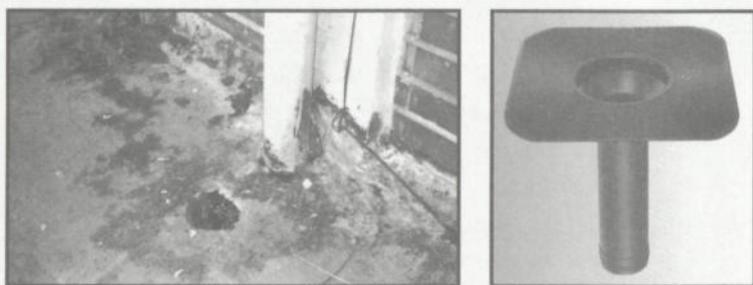
Figura 2: À esquerda, inexistência de ralos nas embocaduras dos tubos de queda [1]; à direita, peça de remate para a embocadura de um tubo de queda [3].

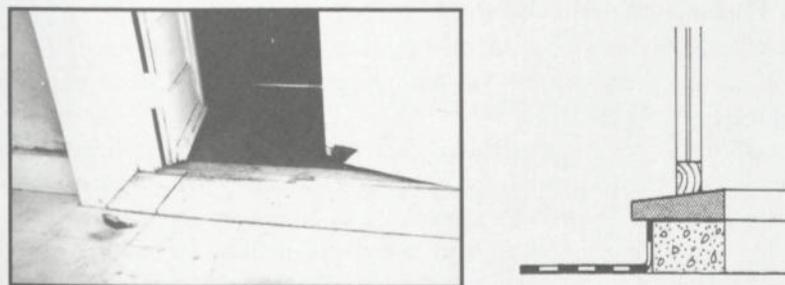
Figura 3: À esquerda, insuficiente sobrelevação da soleira de porta em relação à superfície corrente [1]; à direita, esquema de remate inadequado sob soleira de porta [2].

Um outro exemplo de erros de projecto no aparecimento desta anomalia é a insuficiente sobrelevação da soleira das portas relativamente à superfície corrente da cobertura (Figura 3, à esquerda) e a correcta definição do respectivo remate prolongando-o sob a soleira de portas (Figura 3, à direita).

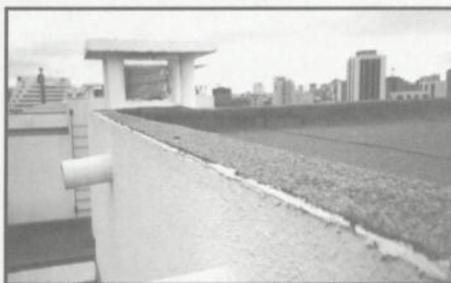
Figura 4: Prolongamento na vertical do capeamento inexistente [1].

Verifica-se que, nas platibandas onde o remate do revestimento de impermeabilização não recobre o paramento horizontal, a superfície do coroamento tem pendente nula, é inexistente ou é reduzido o prolongamento na vertical do

capeamento (Figura 4), a estanquidade à água desta zona singular da cobertura pode ficar comprometida.

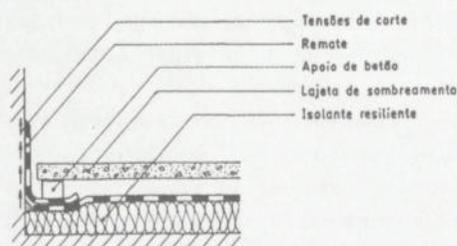
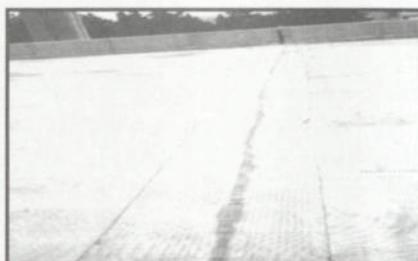
Figura 5: À esquerda, esquema do mecanismo de descolamento de remates com elementos emergentes da cobertura por acção de forças localizadas [2]; à direita, remate ao nível da superfície corrente da cobertura [1].

A concepção de remates das juntas de dilatação ao nível da superfície corrente da cobertura, em vez de sobreelevados, especialmente se esta é acessível à circulação e permanência de pessoas, pode ser motivo para a mais fácil ocorrência desta anomalia, devido à maior possibilidade desses remates ficarem sujeitos a acções mecânicas resultantes da respectiva utilização (Figura 5, à direita).

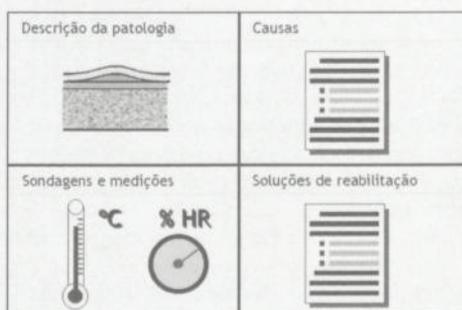
Figura 1: Metodologia seguida no estudo do problema.

Em Abril de 1999 foi realizado, pelo Laboratório de Física das Construções – LFC da Faculdade de Engenharia da Universidade do Porto – FEUP, um estudo sobre os problemas de descolamento do revestimento à base de PVC do pavimento de um pavilhão gimnodesportivo, que se pretende aqui apresentar com a seguinte estruturação (Figura 1):

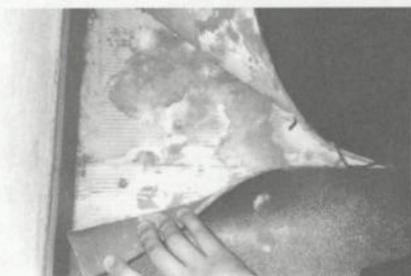
Figura 2: Aspecto da interface de colagem do revestimento do pavimento térreo, na zona de uma junta.

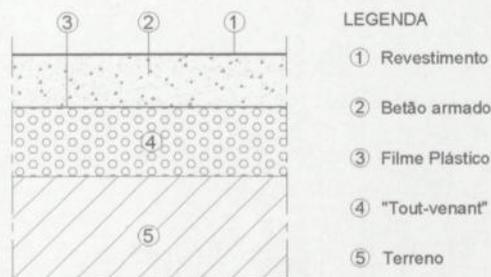
Figura 3: Constituição do pavimento térreo do pavilhão estudado.

- Camada de *tout-venant*, com cerca de 20 cm de espessura;
- Filme plástico (folha de polietileno);
- Camada base em betão armado, com cerca de 15 cm de espessura;

— Revestimento à base de PVC, colado ao suporte.

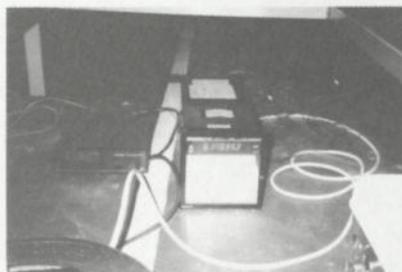
Figura 6: Equipamentos utilizados para registo em contínuo da temperatura nas várias interfaces do pavimento térreo e da humidade relativa sob o revestimento de piso.

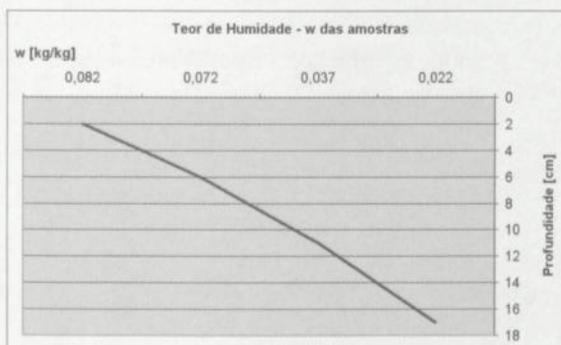
Figura 7: Teor de humidade das amostras da camada base do pavimento térreo, em função da sua profundidade média.

Os teores de humidade detectados nas amostras da camada base do pavimento térreo foram decrescentes em profundidade (Figura 7), sendo da ordem dos 0,08 kg/kg para a camada superficial e dos 0,02 kg/kg para uma profundidade de cerca de 17 cm. Para o betão, valores acima dos 0,06 kg/kg indicam que o material está *saturado*.

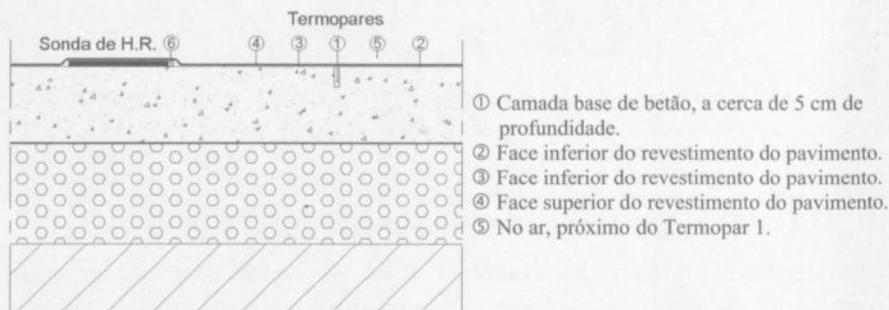
Figura 8: Localização dos vários sensores colocados no pavimento térreo.

No que respeita aos registos higrotérmicos das várias interfaces do pavimento térreo, instalou-se uma sonda de humidade relativa entre o revestimento e a camada base do pavimento, assim como cinco termopares nas seguintes interfaces (Figura 8):

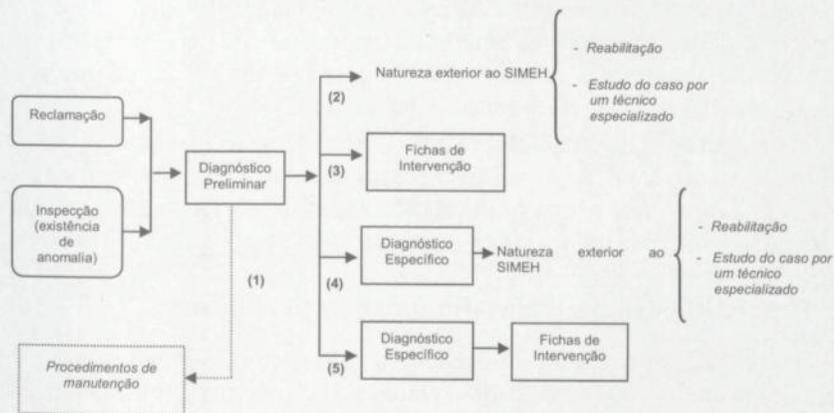
Figura 1: Metodologia proposta para os procedimentos de manutenção correctiva [1].

A estratégia proposta para a manutenção correctiva foi, largamente, condicionada pela exiguidade de meios, sobretudo de pessoal técnico, como já foi referido e pode sintetizar-se no esquema apresentado na Figura 1.

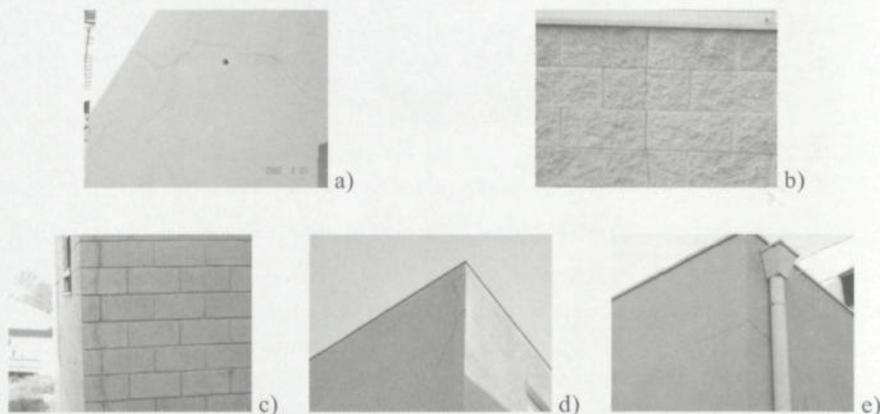
Foram observadas fissuras na envolvente exterior dos edifícios. A Figura 5 mostra diferentes tipos de fissuração. Esta anomalia resultará da forma como foi aplicado o pano exterior, do apoio em corpos em consola, da falta de confinamento dos elementos e do comportamento do tijolo face às acções higrotérmicas (expansão do tijolo). É frequente o pano exterior estar parcialmente apoiado sobre a forra, que faz o tratamento do topo da laje, e o grampeamento do pano exterior não existir ou ser inadequado.

Figura 5: Fissuração em fachadas; a) e b) Fissuração em zona corrente; c) e d) Fissuração em cunhais; e) Fissuração na platibanda.

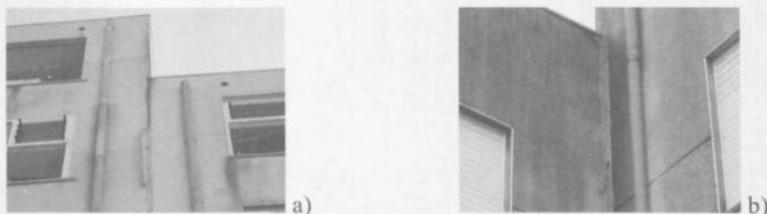
As juntas de dilatação (Figura 6) deverão ser tratadas com um mástique à base de poliuretano de características adequadas. É vantajosa a aplicação de um cobre-juntas, para protecção mecânica das juntas (Figura 7).

Figura 6: Degradação da juntas de dilatação.

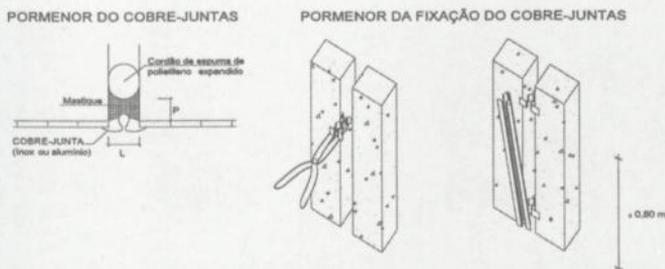
Figura 7: Esquema de princípio do tratamento das juntas de dilatação vertical.

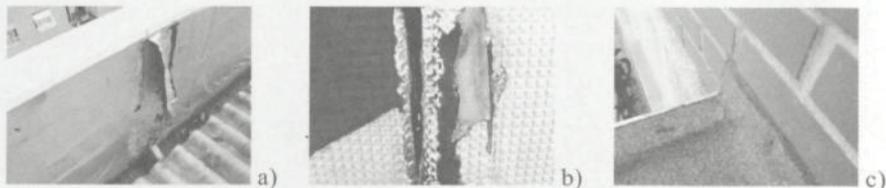
Uma das anomalias mais frequentes observada nas coberturas em terraço foi a degradação do sistema de impermeabilização, nomeadamente nas platibandas e nos elementos emergentes da cobertura (Figura 8). Também foi verificado em alguns algerozes deficiências nos remates com a platibanda.

Foi observado que a ligação cobertura/fachada em tijolo de face à vista era deficiente permitindo a entrada de água para o interior (Figura 8c). Para esta anomalia preconizou-se a desmontagem do pano exterior, por troços, de forma a corrigir a impermeabilização que deve subir 0,20 m na face exterior do pano interior da parede.

Figura 8: a) e b) Degradação do sistema de impermeabilização das platibandas; c) Ligação cobertura/fachada não adequada.

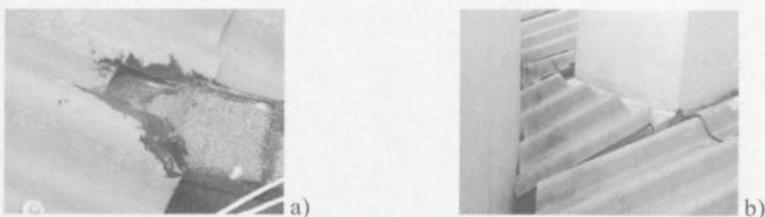
As infiltrações que se verificaram em fogos situados no último andar deviam-se a um deficiente remate ou má colocação das chapas de fibrocimento.

Figura 9: Deficiente remate ou má colocação das chapas de fibrocimento.

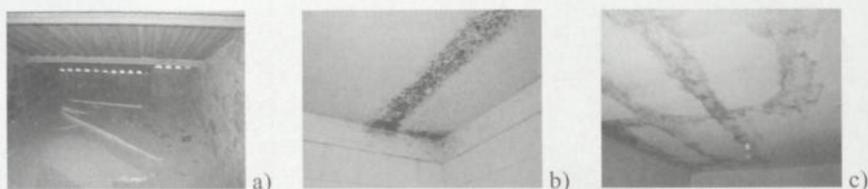
A inexistência de isolamento térmico ou o deficiente posicionamento das placas de poliestireno expandido sobre a laje da cobertura (Figura 10a) são a causa das condensações observadas nos tectos dos fogos do último andar (Figura 10b e Figura 10c). Foi recomendado não só uma recolocação adequada do isolamento como também um reforço da sua espessura.

Figura 10: a) Deficiente posicionamento do isolante térmico na cobertura; b) e c) Condensações em tectos do último andar.

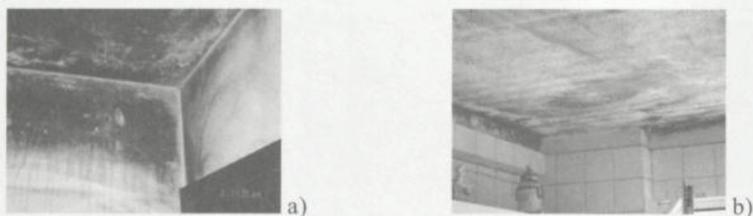
Foram observados muitos fogos com problemas de condensação em paredes e tectos (Figura 11). A ocorrência de condensações superficiais em paredes e tectos, deve-se à persistência de uma humidade relativa elevada, junto a essas superfícies, o que facilita o aparecimento e o desenvolvimento de bolores.

Figura 11: Condensações superficiais.

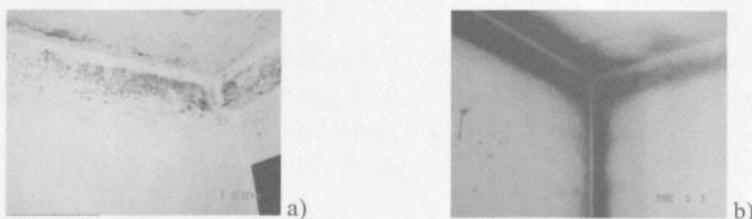
Também foram observadas condensações superficiais nas zonas de ponte térmica (Figura 12). Uma solução para o problema passa pela aplicação, no interior, de painéis de gesso cartonado associado a isolante térmico.

Figura 12: Condensações superficiais nas zonas de ponte térmica.

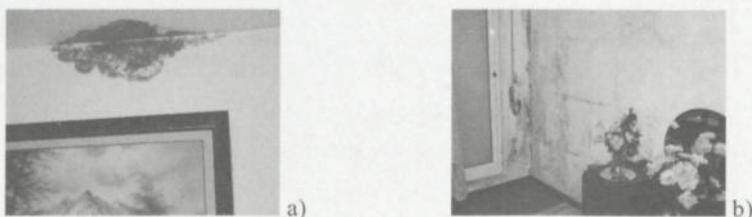
A falta de qualidade das redes de abastecimento de água e drenagem de esgotos estão na origem de fugas nas canalizações que provocam a degradação visível dos revestimentos (Figura 13).

Figura 13: Humidade resultante de fugas nas canalizações.

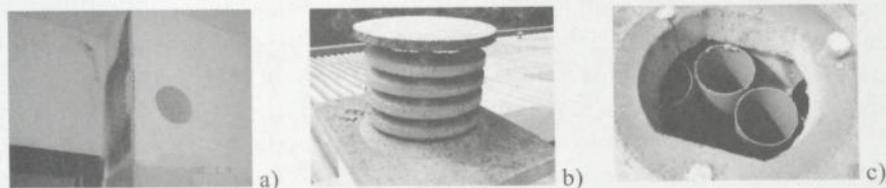
Também se verificaram infiltrações pelas chaminés correspondentes às condutas de ventilação (Figura 14a). A chuva, sob acção do vento, infiltrava-se pelos ventiladores estáticos (Figura 14b). Em certos casos, os sistemas de ventilação não garantiam uma extracção eficaz de todos os fogos como se pode

verificar na Figura 14c, e o seu dimensionamento não estava de acordo com as recomendações do LNEC.

Figura 14: Infiltração pelo sistema de ventilação; a) Manchas de humidade junto às saídas de ar; b) Ventilador estático; c) Conduatas de ventilação.

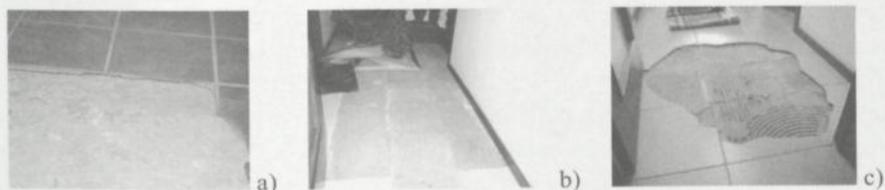
As anomalias verificadas nos pavimentos foram essencialmente o descolamento dos revestimentos, nomeadamente dos elementos cerâmicos devido à sua expansão, pelo facto de não terem sido criadas as juntas adequadas (Figura 15).

Figura 15: Destacamento do revestimento cerâmico.

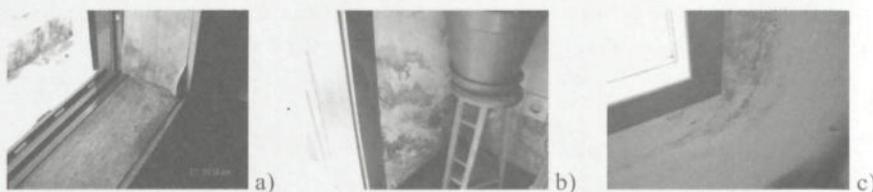
A degradação dos apanelados (Figura 16a) e dos revestimentos das paredes adjacentes aos vãos (Figura 16b e Figura 16c) eram anomalias frequentes devido à entrada de água pelas caixilharias. As infiltrações que se verificavam nas janelas tinham origem na ligação da caixilharia à fachada (configuração das padieiras, ombreiras e peitoris) e na inexistência de corte hídrico contínuo.

Figura 16: Infiltrações pela caixilharia.

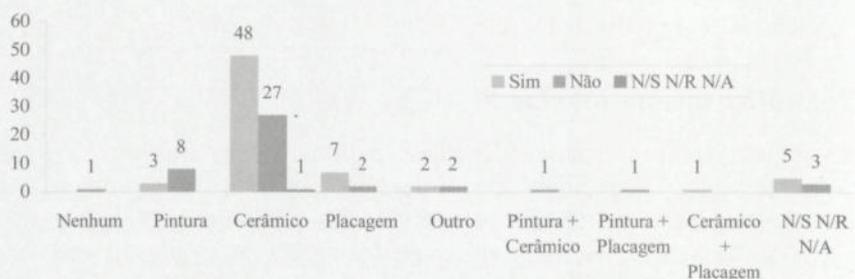
Pela análise do gráfico da Figura 1, verifica-se que 48 % dos edifícios com problemas de humidade têm as fachadas revestidas com material cerâmico.

Figura 1: Problemas de humidade – revestimento exterior.

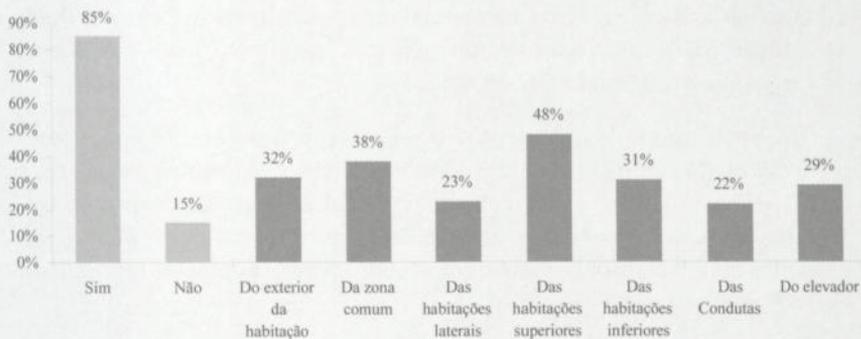
Figura 2: Isolamento acústico – ruídos provenientes do exterior.

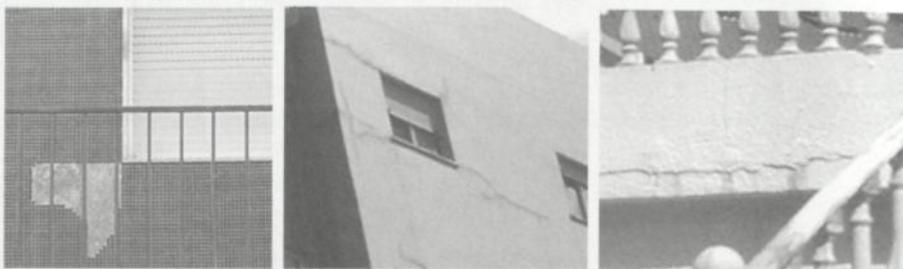
As fissuras que a generalidade dos edifícios apresentam são o resultado de um conjunto de factores que, agindo cada um por si isoladamente ou em conjunto, evidenciam o seu efeito na fissuração dos paramentos exteriores (Figura 3). Como factores ou causas, podemos apontar algumas, cujos efeitos não são unicamente visíveis em TMAD [6, 7, 8].

Para evitar a frequente queda de revestimento cerâmico (Figura 3) deve ser efectuado o estudo e análise: da qualidade e estado do suporte; do ligante (cola); do material cerâmico e da mão de obra.

Figura 3: Exemplos de queda de revestimento e fissuras em fachadas.

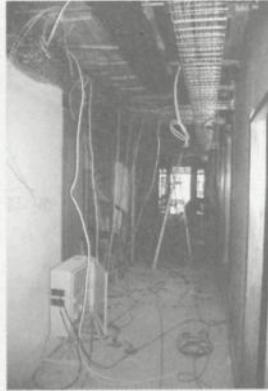
Neste grupo incluem-se problemas relacionados com a estratégia estrutural adoptada, que tem um carácter determinante na provisão da flexibilidade. Neste grupo incluem-se questões como a coordenação modular da malha estrutural, o tipo de estrutura e o impacto sobre instalação de redes (nomeadamente em casos de sistemas viga/pilar), as limitações inerentes a um pé-direito em tosco inferior a 3 metros (Figura 2), ou a posição relativa do Núcleo de Circulações no piso.

Figura 2: Remodelação de Edifício em Lisboa, construído em 1991, com 2,90 m de pé-direito tosco e calhas de pavimento. A densidade de postos de trabalho a prever e o padrão de infra-estruturação a garantir implicaram a instalação parcial da rede de dados no tecto, em conflito com redes de AVAC a manter, o que conduziu a um tecto falso com 50 cm de altura, restando um pé-direito geral limpo de 2,40m.

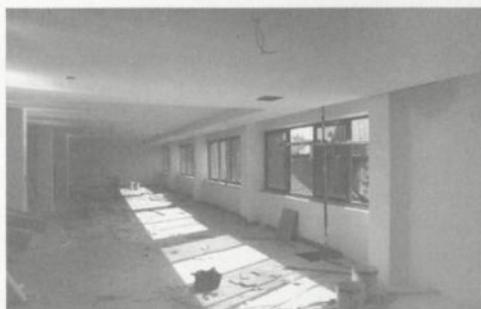
Os fenómenos desta categoria são muito condicionantes à flexibilidade na utilização dos espaços e à adaptabilidade dos mesmos (Figura 3).

Figura 3: Edifício em Lisboa, construído em 1999. Tipo e métrica da caixilharia não articulados com malha estrutural, dificultando subdivisão em gabinetes com 2,70m. O tecto falso em gesso cartonado dificultou adaptação da iluminação e sistemas AVAC.

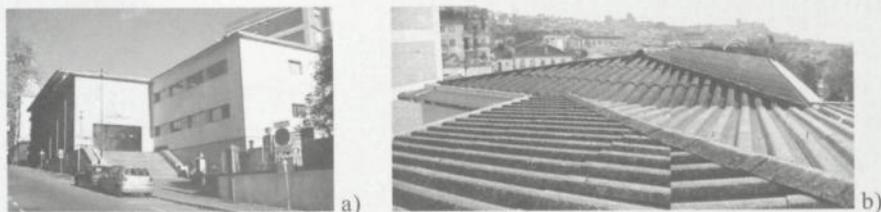
O edifício A, localizado em Portalegre, data de meados dos anos 50 e é um equipamento de volumetria simples (Figura 1a), composta de dois corpos de três pisos, estrutura porticada de betão armado, alvenarias em parede simples de tijolo maciço e coberturas inclinadas em chapa de fibrocimento (Figura 1b).

Figura 1: a) Vista geral do Edifício A; b) Vista das coberturas.

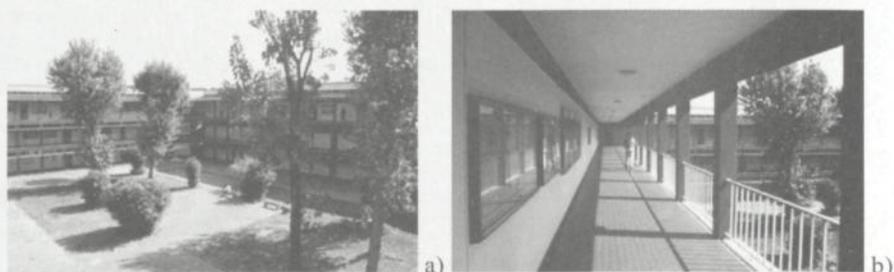
Figura 2: a) Vista do interior do Edifício B; b) Vista das galerias de distribuição.

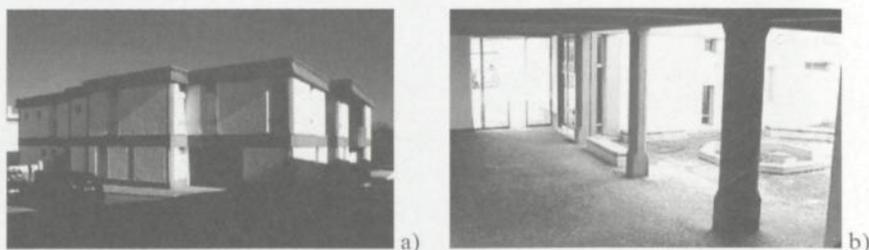
O edifício C, construído no início dos anos 70, localiza-se no Redondo e estrutura-se em torno de um pátio interior a céu aberto (Figura 3b). O sistema construtivo é relativamente corrente, com uma estrutura porticada aparente, preenchida por alvenaria de tijolo, rebocada e pintada (Figura 3a). O edifício não tem elevador.

Figura 3: a) Vista geral do Edifício C; b) Vista do pátio interior.

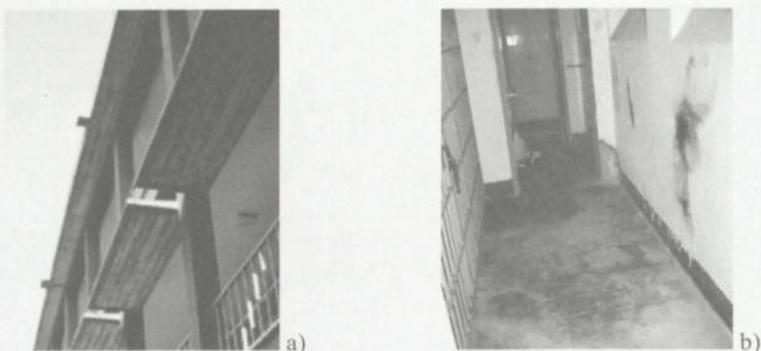
Figura 4: a) Edifício B: topos e faces inferiores das palas enegrecidos pela presença de humidade; b) Edifício A: vista de compartimento em contacto com o terreno, com manchas de humidade visíveis no pavimento e na parede.

As anomalias em elementos da envolvente exterior manifestam-se sobretudo por infiltrações e salitre ao nível dos pisos térreos ou zonas em contacto com o terreno (casos A - Figura 4b - B e C) e, com menor gravidade, por ocorrência de água da cobertura (manchas de humidade nos casos A e C e presença pontual de salitre no caso B).

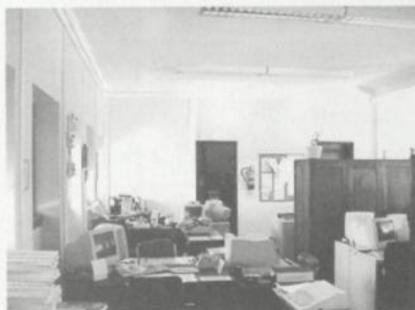
Figura 5: Espaço de trabalho. No perímetro da sala, junto ao tecto, é visível uma calha técnica periférica, que desce junto às paredes para servir os postos de trabalho.

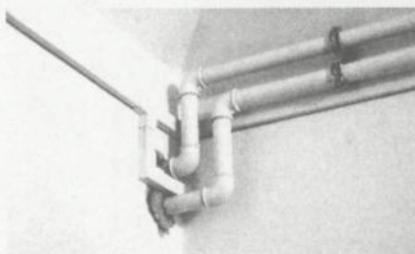
Figura 6: Edifício C, instalação à vista de infra-estruturas informáticas (em calha) e de redes de climatização.

Em termos de redes de climatização, verificou-se a obsolescência das redes originais no edifício A e C, entretanto substituídas por aparelhos individuais (caso A) e, no caso do edifício C, rede de aquecimento centralizada, com instalação à vista (Figura 6).

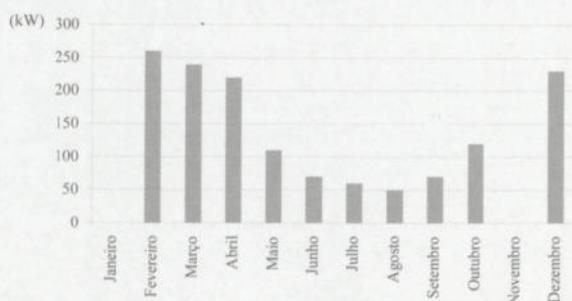
Figura 7: Edifício A, dados relativos do consumo eléctrico em 2001, com maiores consumos nos meses mais frios (não estão disponíveis dados de Janeiro e Novembro).

Todos os casos estudados apresentam um desempenho térmico considerado muito mau, que conduzem a situações de extremo desconforto quer na estação quente, quer durante o Inverno. Este facto decorre da ausência de protecção térmica em todos os casos estudados (vidros simples, paredes e coberturas não isoladas), de factores de projecto e utilização (galerias exteriores no caso B, pátio aberto no caso C) e de extremos climáticos locais (casos A e C), ver figura 7.

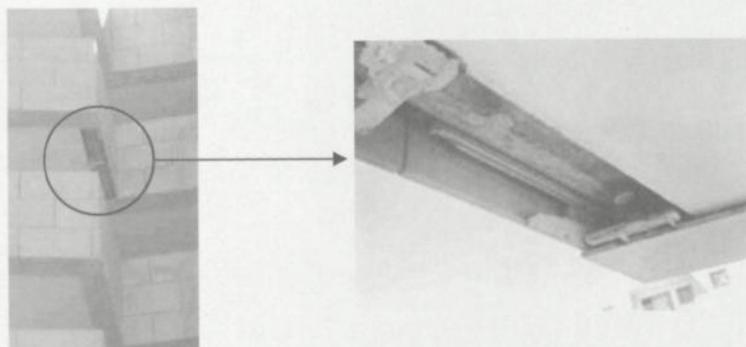
Uma má aplicação do sistema de fixação em pontos singulares originou a queda dos elementos de pedra, como se pode constatar nas seguintes fotografias.

Figura 9: Caso de queda de pedra em revestimento de fachada.

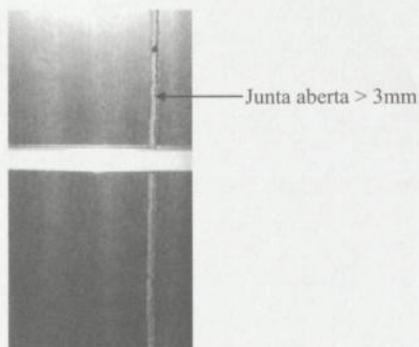
Ao fim de pouco tempo de utilização, o revestimento de piso (soalho) de um edifício de habitação apresenta, na sua generalidade, o aparecimento de juntas abertas (superior a 3 mm) entre as tábuas, como se pode constatar na seguinte fotografia.

Figura 12: Junta entre as tábuas do soalho.

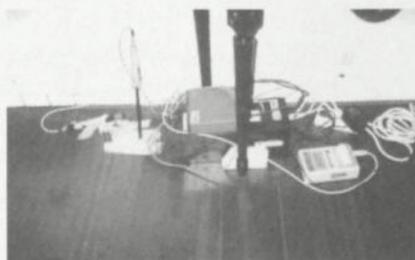
Figura 13: Instrumentação utilizada para o diagnóstico da patologia.

O estudo demonstrou que o tipo de madeira utilizada, assim como o seu grau de humidade no momento da aplicação, não eram os mais adequados para a utilização nestes locais.

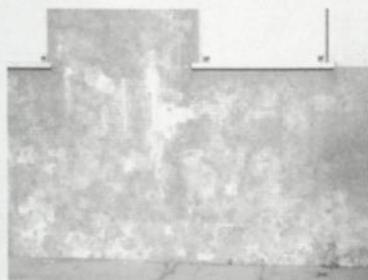
Figura 1: Carbonatações em fachada revestida com *pastilha*.

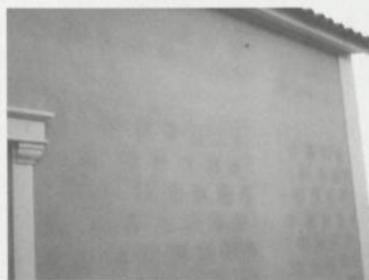
Figura 2: Sombreamentos em fachada revestida com monomassa.

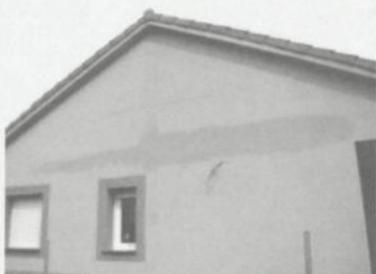
Figura 5: Falta de impermeabilidade em fachada pintada.

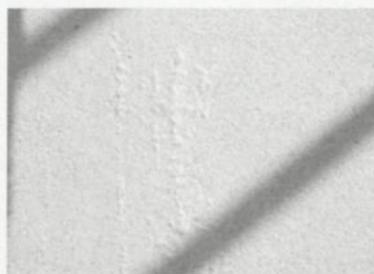
Figura 6: Suporte saturado em fachada revestida com material acrílico.

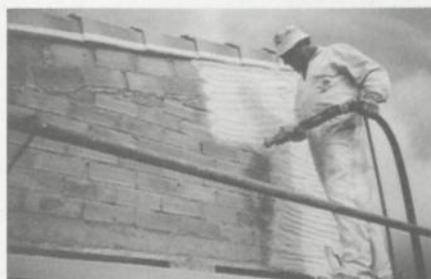
Figura 7: Aplicação de monomassa.

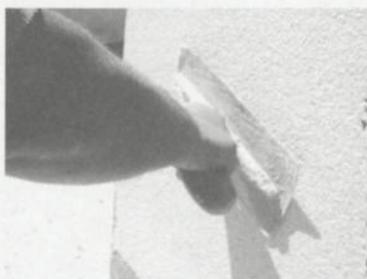
Figura 8: Aplicação de SerpoMincoat.

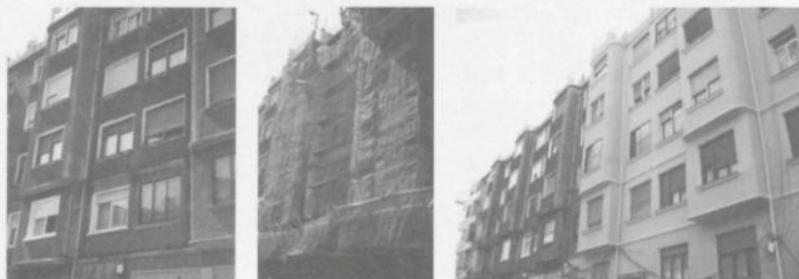
Figura 10: Recuperação de fachada com Monomassa.

Em seguida são apresentados alguns exemplos de recuperações de fachadas. No primeiro observa-se uma recuperação com revestimento monomassa, no segundo uma recuperação com revestimento acrílico à base de granulados de mármore e no terceiro a aplicação do sistema SerpoTherm.

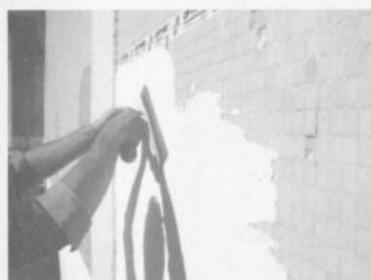
Figura 11: Recuperação de fachada com SerpoScratch.

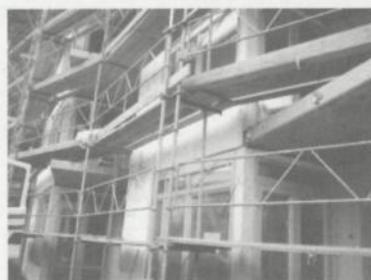
Figura 12: Aplicação do sistema Serpo-Therm.

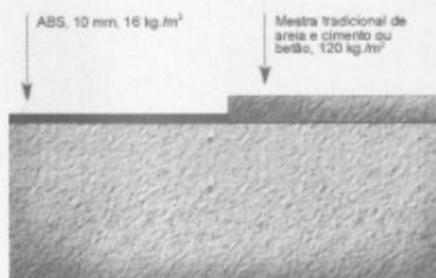
Figura 14: Pavimento autonivelante/Pavimento tradicional.

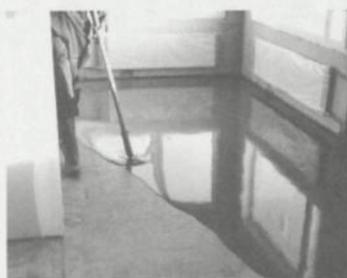
Figura 15: ABS 148 aplicado com máquina.

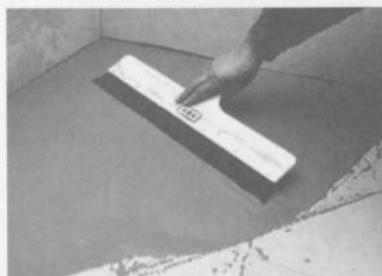
Figura 16: ABS 4000 aplicado à mão.

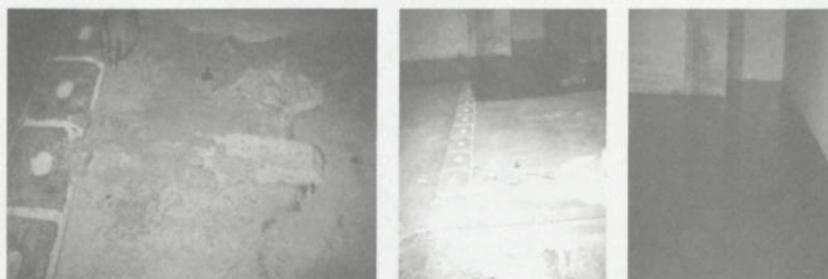
Figura 17: Recuperação de um pavimento com ABS.

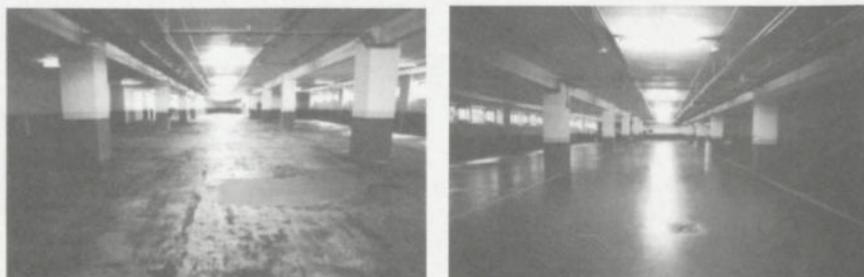
Figura 18: Recuperação de um pavimento com ABS.

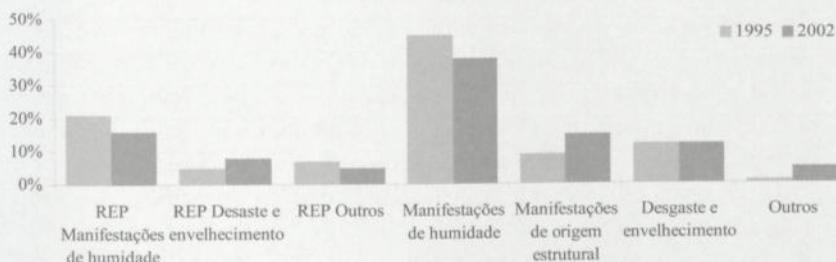
Figura 1: Evolução relativa de incidência das manifestações patológicas entre 1995 e 2002.

Da análise da figura representada pode pois concluir-se que a incidência de *repatologia* (REP) — é ainda muito elevada podendo contudo assistir-se a uma redução ao longo deste últimos 7 anos. Dos cerca de 600 casos analisados aproximadamente 30 % já tinham sido objecto de intervenções que não foram plenamente sucedidas! Note-se no entanto que estes casos não são uma amostra estatisticamente válida e que no seu critério de escolha estão fundamentalmente objectivos relacionados com patologia de humidade e estrutural.

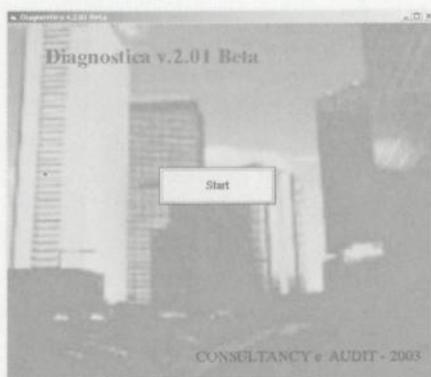
Figura 2: Quadro de abertura do programa.

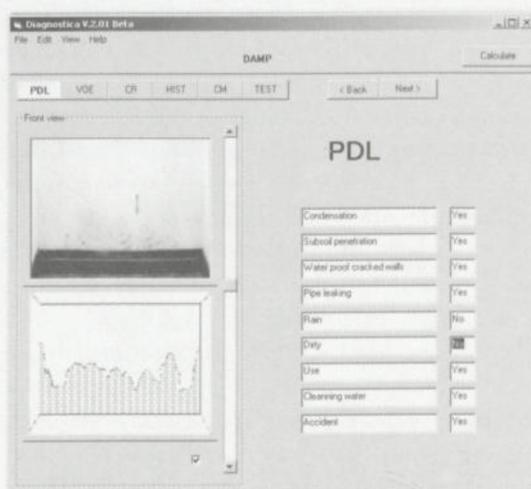
O primeiro passo prende-se com a identificação dum lista de possíveis diagnósticos com base numa descrição visual simples de *humidade no interior* solicitando ao utilizador que elimine alguns diagnósticos.

Figura 3: Quadro de selecção da Lista de possíveis diagnósticos.

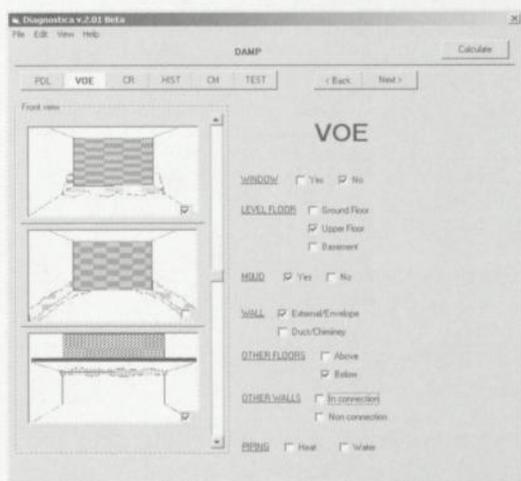
Após a selecção da LPD são fornecidas informações adicionais recorrendo à observação visual da envolvente.

Figura 4: Quadro de informações da envolvente.

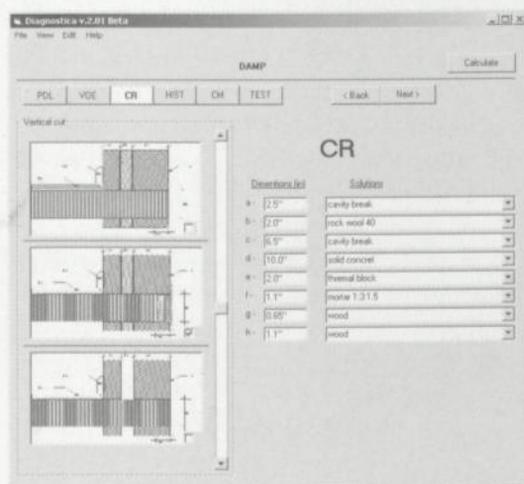
Sendo possível, a reconstituição construtiva fornece informação adicional.

Figura 5: Reconstituição construtiva através do corte tipo.

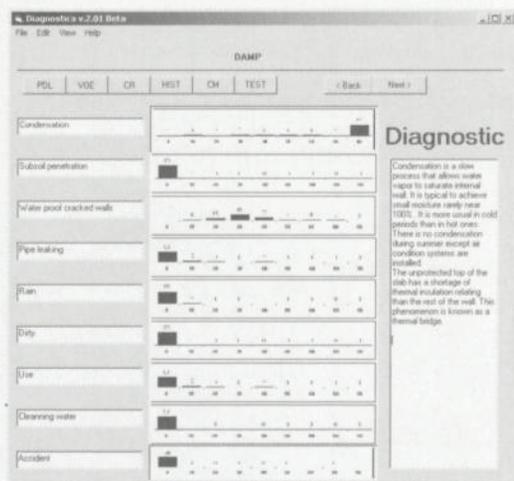
Em função da quantidade e detalhe da informação é aplicado o modelo do sistema proposto de forma a ser identificado o diagnóstico mais provável.

Figura 6: Quadro final com a densidade de probabilidade dos diferentes diagnósticos.

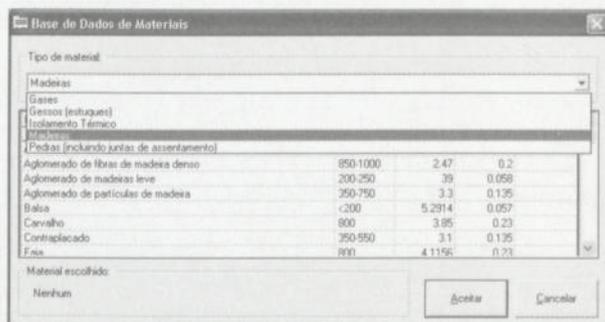
- Premindo o botão *Características...* poderá aceder a uma base de dados de materiais (Figura 2) e proceder ao preenchimento automático dos campos condutibilidade térmica λ e permeabilidade ao vapor de água π ;

Figura 2: Base de dados de materiais.

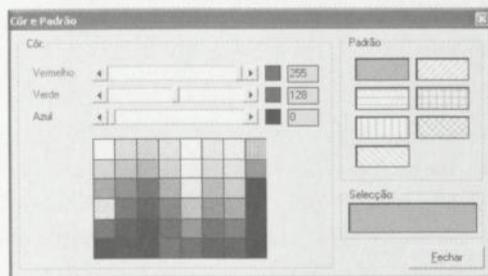
- Premindo o campo *Côr/Padrão* abrirá uma janela com uma paleta de cores e padrões para mais facilmente identificar cada camada do elemento (Figura 3);

Figura 3: Cores e padrões.

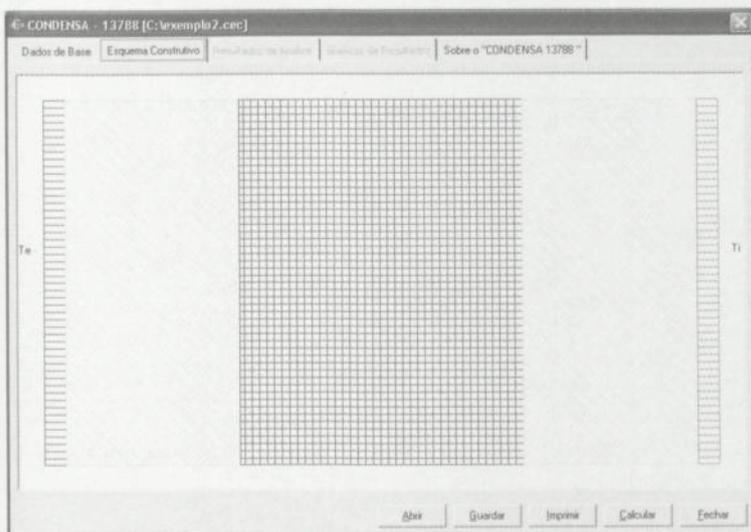
Seleccionando o separador *Esquema Construtivo* poderá a qualquer altura confirmar os dados que introduziu anteriormente de uma forma gráfica (Figura 4).

Figura 4: Esquema construtivo.

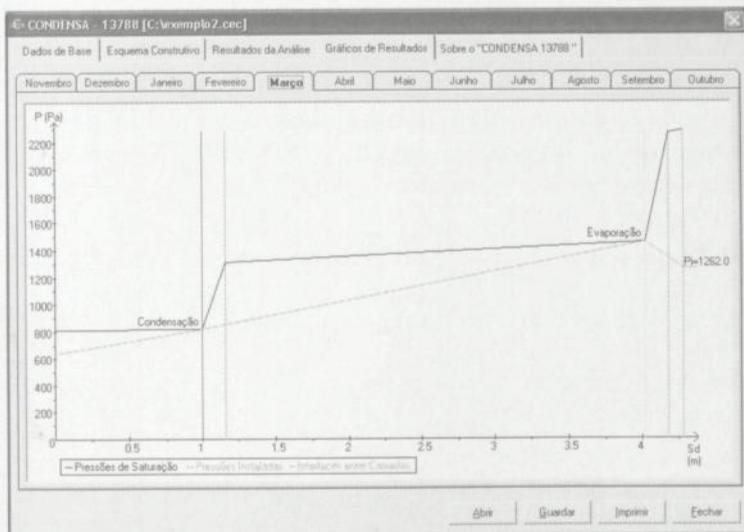
Seleccionando o separador *Gráficos de Resultados* (Figura 6) o utilizador poderá de uma forma mais amigável verificar a ocorrência de condensações e/ou evaporações nos diversos interfaces entre as camadas do elemento construtivo em estudo.

Figura 6: Gráficos de resultados.

A disposição dos meses do estudo poderá não corresponder à ordem normal dos meses do ano, isto é, de Janeiro a Dezembro. A ordem de apresentação dos resultados do estudo depende do mês onde se deu início à análise (primeiro mês onde se prevê ocorrerem condensações) determinado de acordo com a EN13788.

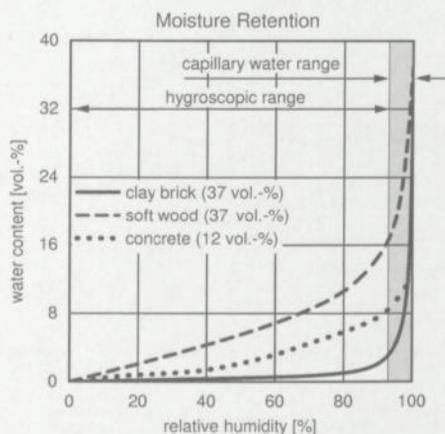
to the capillary saturation at 100 % R. H. stretches the capillary water range. In this range the equilibrium water content of a material is still a function of relative humidity. However, this function can no longer be determined by sorption tests in climatic chambers. Here, a pressure plate apparatus is necessary in order to complete the sorption curve in the high humidity range. The resulting water retention curve is a prerequisite for simulations including liquid transport. Figure 1 shows some examples of these curves for typical building materials with different sorption capacities. While wood has a similar moisture capacity in both humidity ranges, clay brick has a very low sorption capacity in the hygroscopic range but high water retention in the capillary water range. For concrete the opposite is true. These differences have an important effect on the transient moisture behavior of the materials and may not be neglected. The hysteresis between absorption and desorption isotherms is usually not very pronounced, this is approximated in the model as the absorption isotherm.

Figure 1: Moisture retention curve for three typical building materials. Shaded area is the part the capillary water range determined with pressure plate apparatus.

The accuracy of simulation results depends largely on the availability of consistent material properties. The minimum parameters required for each material are specific heat capacity c , thermal conductivity λ , bulk density ρ , total porosity ε and the vapor diffusion resistance factor μ . If hygroscopicity and capillarity should be accounted for the moisture retention curve (Figure 1) and the liquid conductivity D_ϕ have to be added.
