ACTAS DO ENCONTRO

1.º encontro nacional sobre

PATOLOGIA E REABILITAÇÃO DE EDIFÍCIOS

PORTO, FEUP
18 E 19 DE MARÇO DE 2003

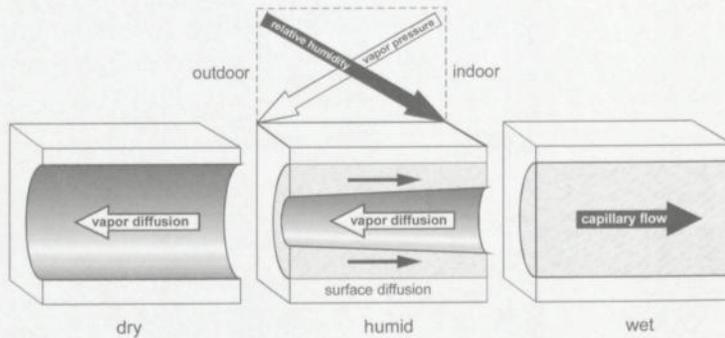
The moisture transport in porous materials is largely due to vapor diffusion, surface diffusion and capillary conduction. The coincidence of these transport phenomena in practice will be explained by Figure 2. Considered is a capillary in a masonry wall under winter conditions, when the vapor pressure indoors is higher than outdoors and the inverse is true for the relative humid-

ity. In the dry state the vapor is driven outwards by the vapor pressure gradient. However such a dry state rarely exists and there is a layer of absorbed water at the inner surface of the pore. This layer has a higher molecular density (it is 'thicker') at the outdoor end compared to the indoor end of the capillary due to the gradient in relative humidity that is opposed to the vapor pressure gradient. By molecular motion in the surface film moisture is thus transported inwards. Vapor and surface diffusion can counterbalance each other to such an extent that the overall moisture transport and therefore also the amount of condensation are considerably reduced. In the case of wet conditions, e.g. after rain penetration, when the pores are filled with water, capillary conduction sets in. This very efficient moisture transport is governed by differences in capillary pressure. Since there is a direct relation between the capillary pressure and the relative humidity (*Kelvin's law*) the latter can also be considered as driving force for capillary flow.

Figure 2: Moisture Transport Mechanism.

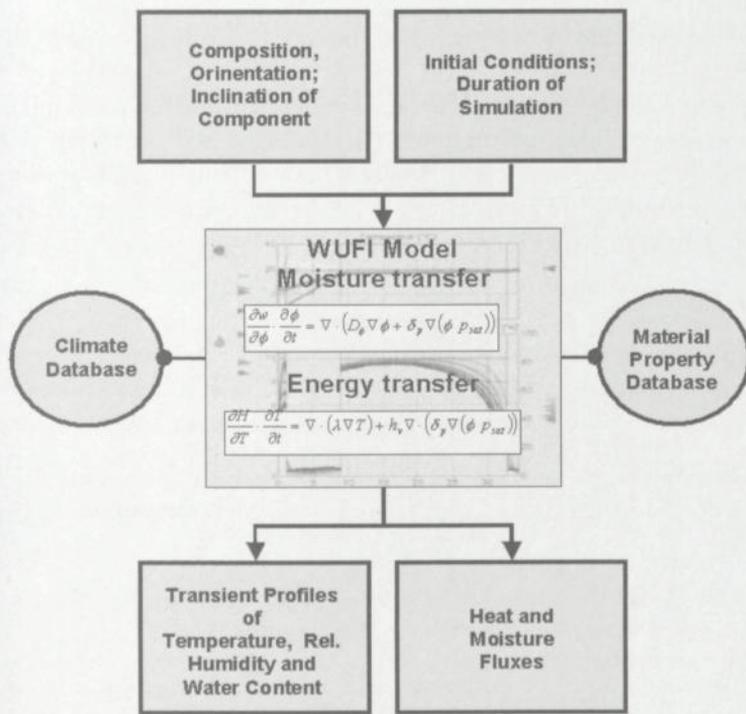
The transient calculation procedure of the WUFI model is outlined by the flow chart in Figure 3. The necessary input data include the composition of the examined building component, its orientation and inclination as well as the initial conditions and the time period of interest. The material parameters and the climate conditions can be selected from the attached database. Starting from the initial temperature and water content distributions in the component, the moisture and energy balance equations have to be solved for all time steps of the calculation period. Both equations contain the storage terms on the left and the transport terms on the right hand side. The moisture balance includes the derivative of the moisture retention curve (l.h.s.), the liquid transport the vapor diffusion, which are related to gradients in relative humidity and vapor pressure respectively. The enthalpy of solid and moisture forms the storage of the energy balance. The energy flux consists of the thermal transmittance and the latent heat due to condensation and evaporation of moisture. The coupled transfer equations are solved numerically by an implicit finite volume scheme. The resulting output contains the calculated moisture and temperature distributions and the related fluxes for each time step. The results may be presented as animated moisture and temperature profiles over the cross-section of the building component or as plots of the temporal evolution of the variables.

Figure 3: Flow Chart of WUFI-ORNL/IBP.

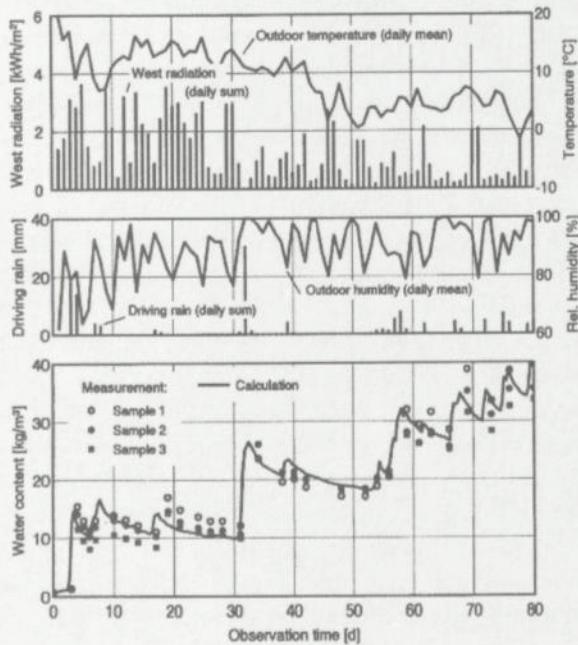
material parameters for the simulations. Afterward, the samples were dried and exposed to the natural climate in a field test. During this test, the exact climatic conditions were recorded and the moisture behavior of the samples was determined by weighing and NMR profile measurements. The material parameters and the recorded weather data (hourly values of indoor and outdoor temperature, relative humidity, driving rain, and solar radiation) served as input for the calculations. Figure 4 shows a comparison of the calculated and the recorded water content of the facade samples as well as the climatic conditions during the observation period. This excellent agreement in total water content between experiment and calculation can be confirmed by examining the moisture profiles at certain time intervals in Figure 5.

Figure 4: Transient behavior of a stone facade. The output is the measured and calculated mean water content evolving with time. The actual weather input conditions are shown in the two figures above. The output is shown in the figures below (Künzel 1995).

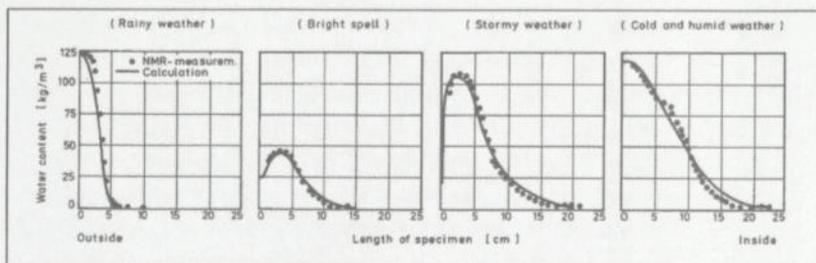
Figure 5: Transient behavior of a stone facade. Measured and calculated moisture content profiles for four subsequent time periods (Künzel 1995).

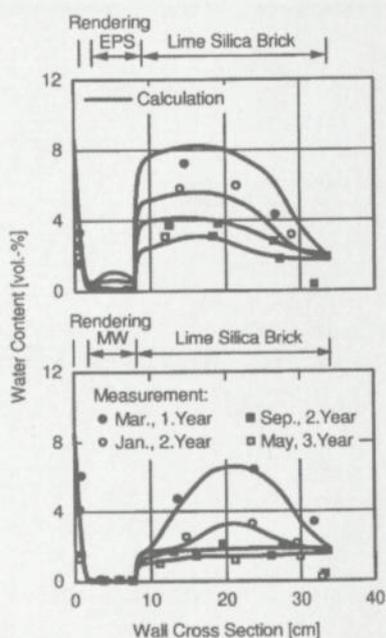
- **Drying of masonry with exterior insulation.** Exterior insulation finish systems (EIFS) applied on masonry can prolong its dry-out time. In severe cases, the construction moisture in the masonry can severely damage the stucco of the EIFS if moisture is accumulating beneath it through vapor diffusion. Therefore, a test house was erected with calcium silica brick masonry and insulated with two types of EIFS. The insulation layers were 80 mm thick and consisted of expanded polystyrene slabs (EPS) or high-density mineral fiber. Mineral-fiber insulation is mainly used for fire protection or sound insulation purposes. The drying process of the walls was monitored by drill probing the walls several times after completion of the house. Figure 6 depicts the measured and calculated moisture profiles over the cross section of the walls at subsequent time intervals. The results correspond well and they show a great influence of the insulation material on the drying behavior of the wall. Due to the rather low water vapor permeance of the EPS, the masonry in the top graph dries mainly to the interior of the building, which prolongs the drying-out process compared to the wall in the bottom graph. The high vapor permeability of the mineral-fiber insulation results in an effective dry-out to both sides. However, in this case, the stucco must also have high permeability in order to avoid excessive condensation beneath its surface, which can cause frost damage.

Figure 6: Measured and calculated moisture content profiles at different time periods after finishing the construction for an EIFS with EPS insulation (top) and mineral wool (bottom) (Künzel 1995).

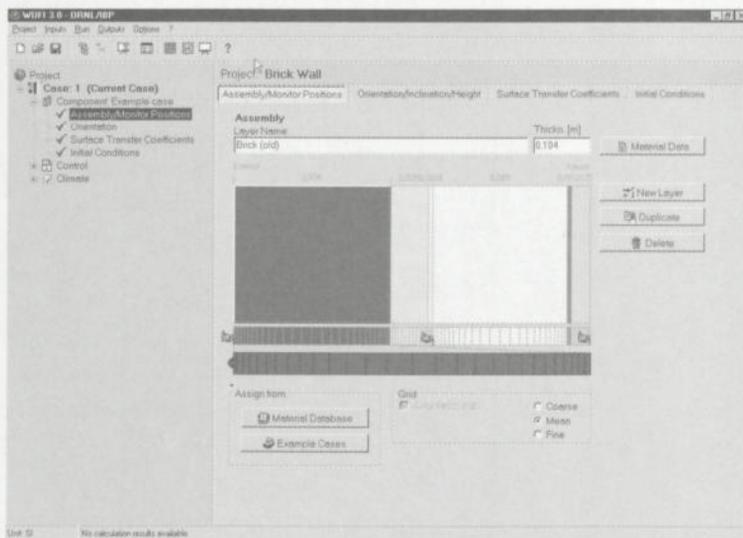
To demonstrate the user-friendly capabilities of the model, an example case was developed. A snapshot of the master screen for the WUFI model is displayed in Figure 7. The user can return to this screen after inputting all needed parameters. The following simple steps are required to set up a wall system:

Figure 7: Enter Envelope Detail (dimensions, layout and monitors)

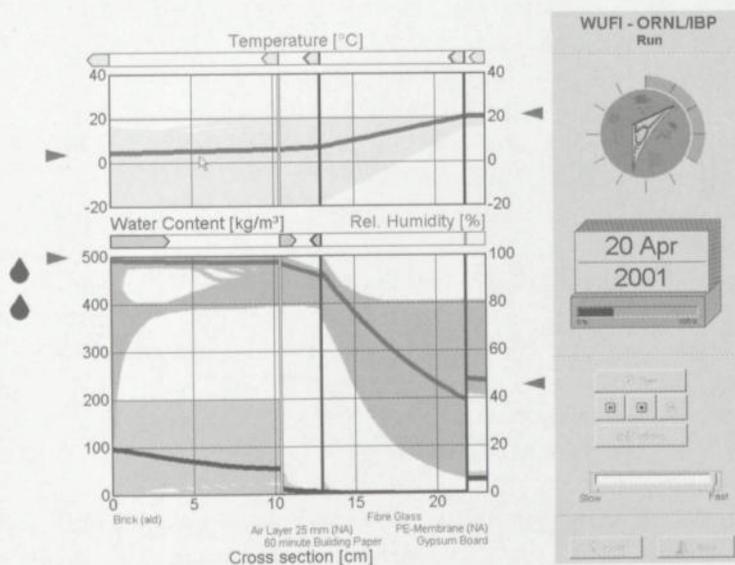
Of significant value is that the user can watch the simulated performance of the wall envelope graphically while the simulation is being performed. This graphical presentation of all the important quantities as a function of time while the simulation is being performed is of excellent educational value. One of the main objectives during the development of the WUFI model was to provide an educational value imparted by visually displaying the simultaneous heat and moisture performance of building envelope systems as a function of time and space. Also, providing many drop-down menus where the user simply selects rather than inputs the required parameters permits a higher level of confidence that the simulation is being performed correctly. It is expected that future upgrades of the model will aim at providing a greater selection of construction materials.

Figure 8: Simulation Film Output (Graphical Simulation Results)

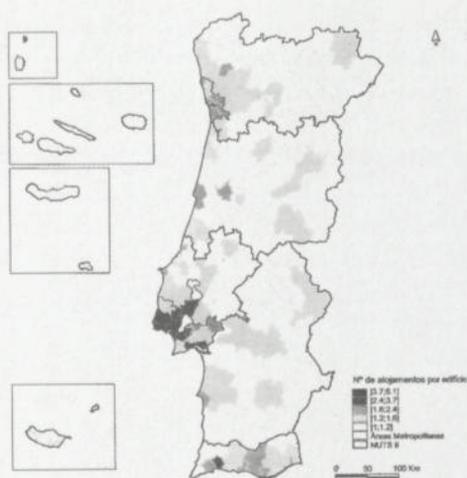
Os indicadores estatísticos revelam que a percentagem de habitações unifamiliares é muito importante nos países europeus e especialmente na Grã-Bretanha e em Portugal. Por exemplo, na Alemanha é de 56 %, em Espanha de 33,3 %, na Itália de 45,5 %, em França 69,1 % e em Portugal atinge os 86,9 % [1] (Figura 1).

Figura 1: Dimensão média dos edifícios em Portugal, Censos 2001 [1].

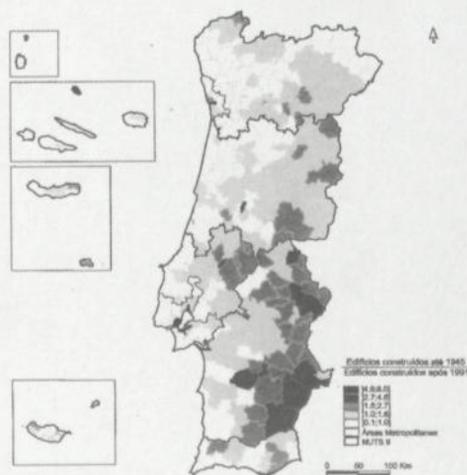
Por outro lado, considerando a idade dos edifícios, verifica-se que a situação em Portugal começa a ser preocupante. De acordo com os Censos 2001 e o IV Recenseamento Geral da Habitação a percentagem de edifícios com mais de 31 anos em Portugal é de 43,2 %, sendo quase de 20 % a percentagem de edifícios com mais de 56 anos e consequentemente que ultrapassaram a vida útil geralmente definida para os edifícios de habitação (Figura 2).

Figura 2: Índice de envelhecimento dos edifícios em Portugal, Censos 2001 [1].

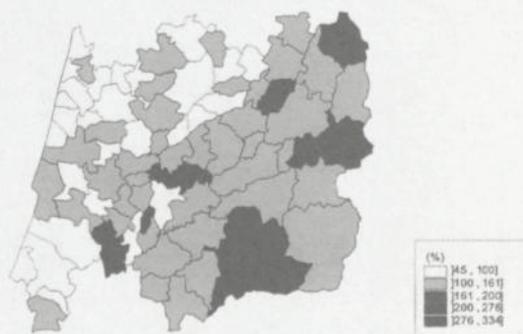
De acordo com os Censos 2001 e o IV Recenseamento Geral da Habitação, existem na Região Centro 757 476 edifícios, cerca de 24 % do total Nacional (3 149 973). Do total de edifícios existente em 2001, na Região Centro, 18 % foram construídos na última década (após 1991) e 19 % são bastante antigos, evidenciando bem o envelhecimento das habitações da Região. A maioria dos edifícios foi construída entre 1971 e 1990 – cerca de 39 % [2].

Figura 3: Índice de envelhecimento dos edifícios na Região Centro, Censos 2001 [2].

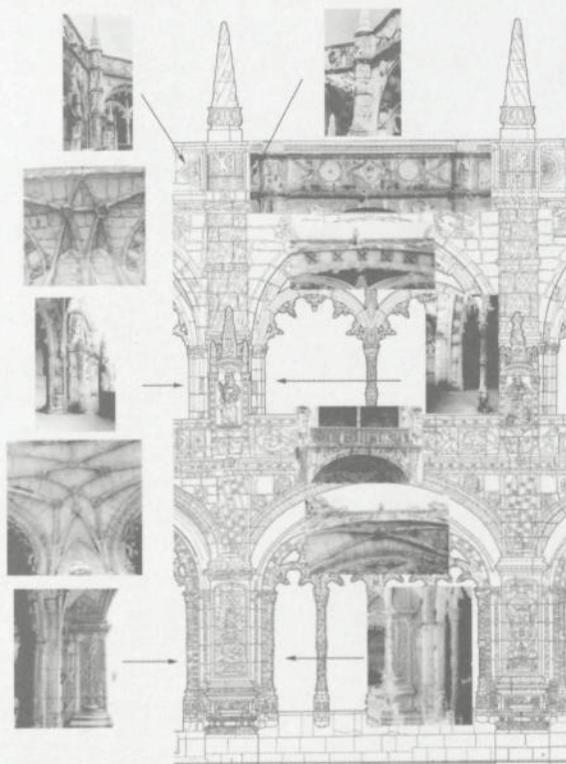
trabalho. Quando não exista, deve ainda prever-se a execução de um levantamento fotográfico. A combinação de desenho e fotografia pode também revelar-se um meio de documentação e análise muito eficaz (Figura 1), constituindo-se como um instrumento de trabalho de grande interesse.

Figura 1: Montagem desenho/fotografia de parte do alçado exterior Norte do claustro do Mosteiro dos Jerónimos.

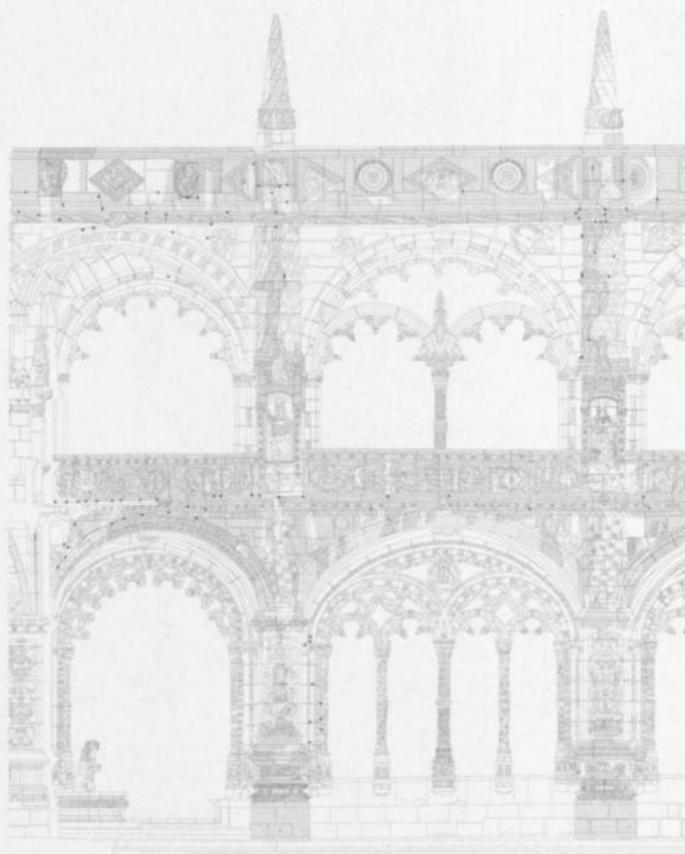
Figura 2: Mapeamento de colonizações biológicas sobre desenho parcial do alçado exterior Norte do claustro do Mosteiro dos Jerónimos.

Conhecidos os problemas, há que documentá-los e representá-los. Para além do registo fotográfico das formas de alteração e degradação, são executados os mapeamentos correspondentes sobre os desenhos rigorosos e/ou sobre fotografia (Figuras 2 e 3).

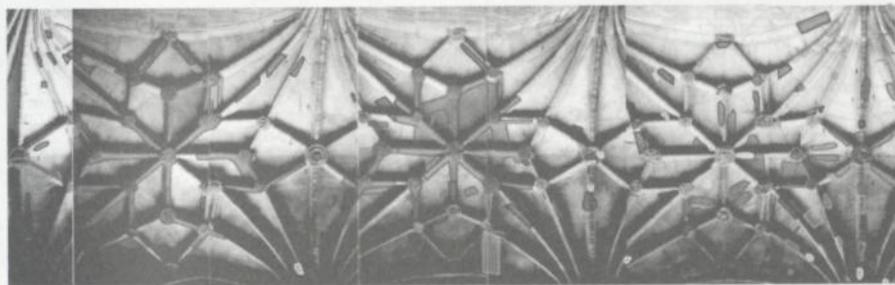
Figura 3: Mapeamento de algumas formas de alteração e degradação dos materiais em parte das abóbadas da galeria inferior Norte do claustro do Mosteiro dos Jerónimos.
