PATORREB 2006

2º ENCONTRO SOBRE PATOLOGIA
E REABILITAÇÃO DE EDIFÍCIOS

2º CONGRESO DE PATOLOGÍA
Y REHABILITACIÓN DE EDIFICIOS

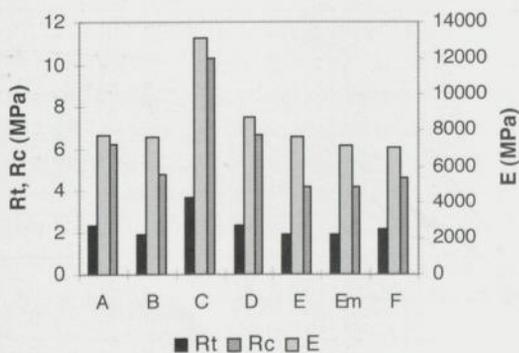
Figura 1: Resistências mecânicas das argamassas analisadas.

As resistências mecânicas foram avaliadas ao fim de 42 dias de cura das argamassas. Apresentam-se na figura 1 e na tabela 2 os resultados do módulo de elasticidade dinâmico determinado por avaliação da frequência de ressonância longitudinal em seis provetes de cada argamassa, de acordo com a ficha de ensaio Fe08 UNL/DEC [2], e de resistências à tracção por flexão e à compressão efectuadas com uma máquina de tracção, seguindo em termos gerais a norma EN 1015-11 [4] (respectivamente em seis e em três provetes de cada argamassa).

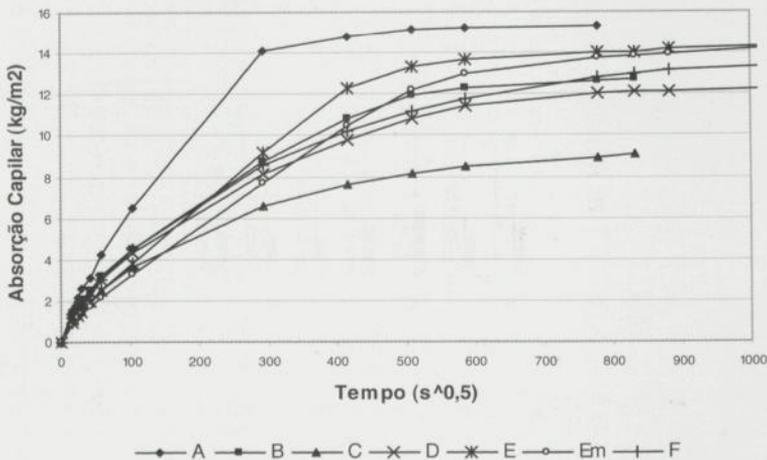
Figura 2: Absorção capilar.

O comportamento face à água na forma líquida e de vapor foi avaliado através dos ensaios de capilaridade e de permeabilidade ao vapor de água, realizados de acordo com as fichas de ensaio Fe05 e Fe06 UNL/DEC [2] e seguindo em termos gerais as normas NP EN 1015-18 [5] e EN 1015-19 [6], a partir dos 42 dias de idade dos provetes. Os resultados obtidos são apresentados na tabela 2. A permeabilidade ao vapor de água das argamassas foi avaliada pelo método da cápsula “húmida” (interior em ambiente saturado) com os provetes em ensaio colocados numa câmara climática a 20°C e 40% de HR. O comportamento face à capilaridade é expresso em termos do coeficiente de capilaridade, que traduz a velocidade com que se dá a absorção capilar nos primeiros sessenta minutos do ensaio, e do valor assintótico da absorção capilar, que regista a quantidade total de água absorvida. O desenvolvimento da absorção capilar é ilustrada na figura 2. Na figura 3 apresentam-se os resultados da porosidade aberta, do valor assintótico, do coeficiente de capilaridade e da permeabilidade ao vapor de água.

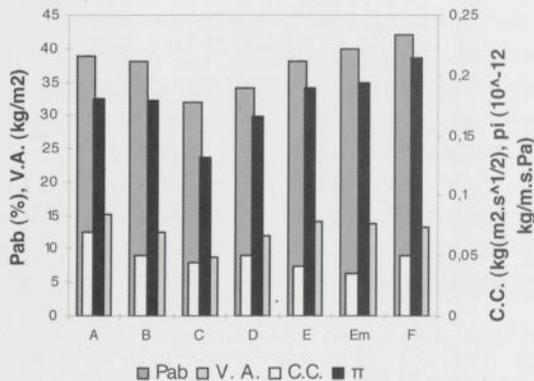
Figura 3: Microestrutura e comportamento face à água das argamassas analisadas.

A microestrutura das argamassas foi avaliada em termos da porosidade aberta e da massa volúmica aparente aos 43 dias de idade das argamassas. O método de ensaio utilizado recorre à introdução de água nos provetes em condições de baixa pressão e a pesagem hidrostática, de acordo com as fichas de ensaio Fe01 e Fe02 UNL/DEC [2]. Os resultados obtidos são apresentados na figura 2 e na tabela 2.

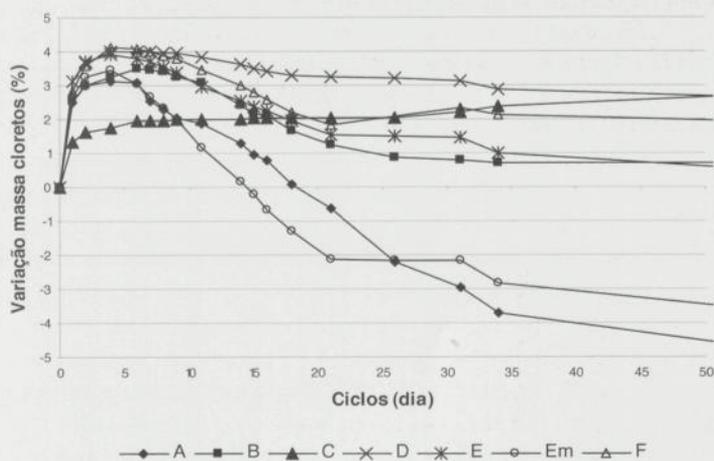
Figura 4: Variação de massa por ação dos cloretos.

Os resultados actualmente disponíveis são apenas os relativos à avaliação da resistência aos cloretos, realizada de acordo com a ficha de ensaio Fe12 UNL/DEC [2] desenvolvida pelo grupo de investigação. Estes ensaios foram realizados ao fim de 70 dias de idade das argamassas. Apresentam-se na figura 4 e na tabela 2 os resultados obtidos em termos das quantidades de cloretos retidas pelas argamassas após imersão numa solução saturada de cloreto de sódio e das variações de massa ao longo de 50 ciclos de humedecimento/secagem realizados numa câmara climática.

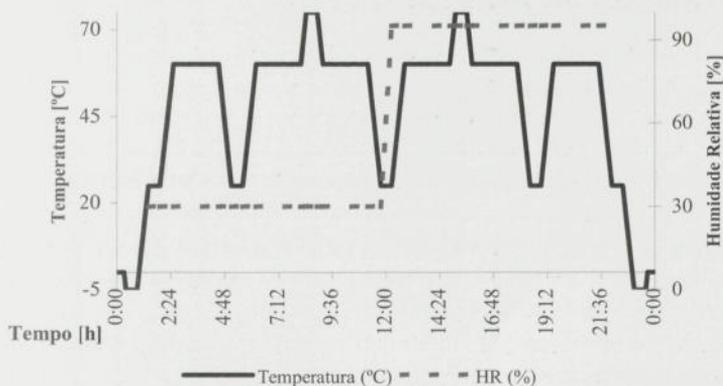
Figura 1: Ciclo B.

O ciclo B consiste numa variação das condições de temperatura e humidade relativa ao longo de 24 horas (figura 1). Foi determinado por analogia com os registos dos últimos anos de temperatura e radiação, obtidos pela estação meteorológica do LFC. Estas condições foram conseguidas utilizando uma câmara climática.

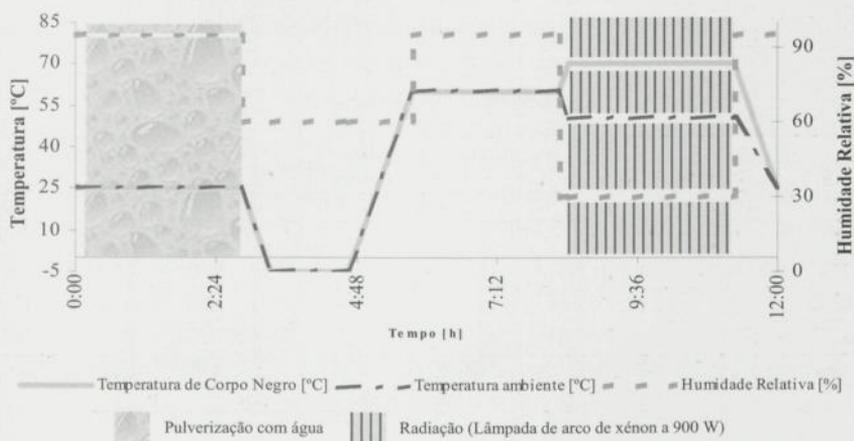
Figura 2: Ciclo C.

O ciclo C (figura 2) consiste na variação das condições de temperatura e humidade relativa, associando o efeito da chuva (pulverização com água) e da radiação solar (lâmpada de arco Xénon), tendo uma duração base de 12 horas. Estas condições foram conseguidas recorrendo a uma câmara específica para este tipo de ensaios.

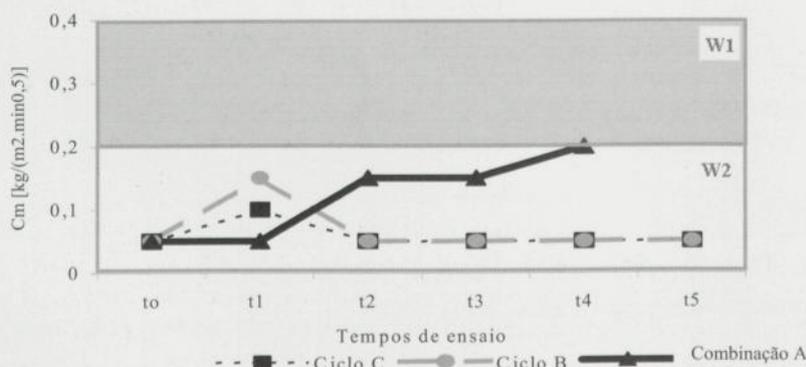
Figura 3: Evolução do coeficiente de absorção de água por capilaridade (valor médio C_m). Comparação entre a combinação A e os ciclos B e C.

O coeficiente de absorção de água por capilaridade, c , associado a uma determinada espessura de revestimento tem influência determinante no comportamento face à capacidade de impermeabilização desse revestimento. A norma EN 998-1:2003 [5] define que os revestimentos monocamada devem ter este coeficiente entre as categorias W1 ($c \leq 0,40 \text{ kg/m}^2 \cdot \text{min}^{0,5}$) e W2 ($c \leq 0,20 \text{ kg/m}^2 \cdot \text{min}^{0,5}$). Foram realizados os ensaios de capilaridade para o tempo inicial (t_0), após os 28 dias de cura, e para os diferentes tempos de envelhecimento acelerado (tx com x de 1 a 5) para a combinação A, e para os ciclos B e C.

Como se pode verificar na figura 3, o coeficiente de absorção de água por capilaridade, após envelhecimento acelerado, mantém-se na categoria mais

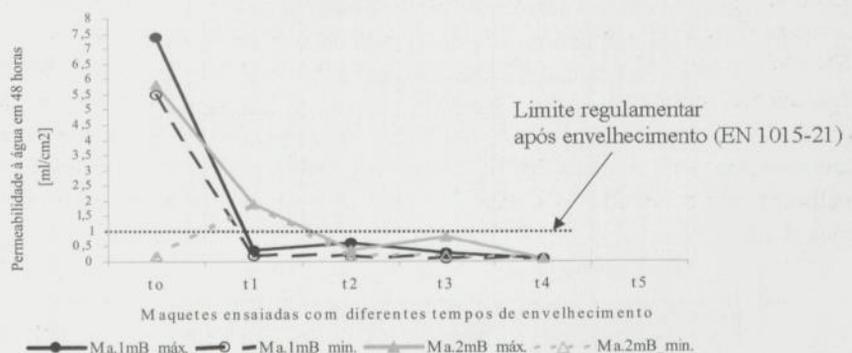
Figura 4: Evolução da permeabilidade à água das maquetes submetidas à Combinação A. Comparação entre maquetes com 1cm e com 2 cm de revestimento.

A avaliação da permeabilidade à água líquida foi feita, para cada tempo de ensaio, determinando a quantidade de água que em 48 horas passa (através do revestimento) pela superfície da base de um cone com 10 cm de diâmetro. Para avaliara a reprodutibilidade em cada maquete foram efectuados 2 ensaios, obtendo assim 2 valores que na figura 4 aparecem designados por máximo (máx) e mínimo (min.), em maquetes com 1cm e 2 cm de espessura de revestimento (Ma1mB e Ma2mB). Nesta figura apresenta-se os resultados obtidos nas maquetes submetidas à combinação A.

A análise da figura 4 pode induzir à interpretação de que a permeabilidade à água do reboco monocamada vai diminuindo ao longo do seu envelhecimento, contudo, não podemos fazer essa afirmação. Nos ensaios efectuados sem envelhecimento acelerado (tempo t0) obtiveram-se valores de permeabilidade à água bastante elevados, fora do esperado para este tipo de material. Este fenómeno ocorreu aleatoriamente em diferentes tempos de ensaio, dos três procedimentos de envelhecimento adoptados. Na figura 4 verifica-se, para a maquete com 2 cm de revestimento, que dos dois ensaios realizados resultaram valores muito distintos (máx. 5,8 ml/cm² e min. 0,2 ml/cm²) o que indicia que factores exógenos ao produto (relacionados por exemplo com os cuidados de apli-

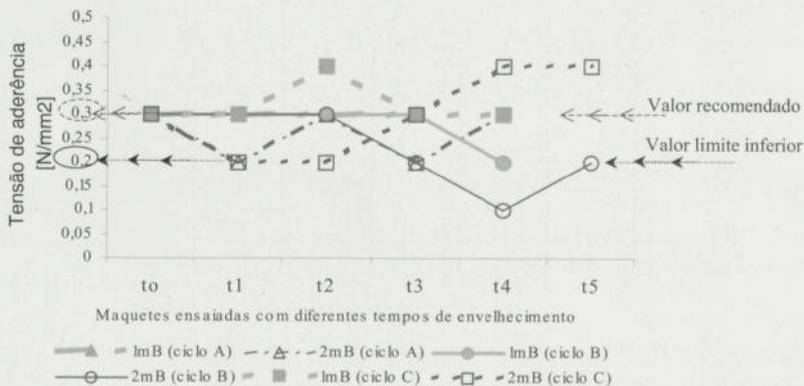
Figura 5: Evolução da tensão de aderência das maquetes submetidas aos 3 procedimentos de envelhecimento. Maquetes com 1cm e com 2 cm de revestimento.

Uma boa aderência do revestimento ao suporte é característica necessária para o bom desempenho ao longo da vida útil. Neste estudo, no final da campanha, foram efectuados 528 arrancamentos, 11 em cada maquete, dos quais 8 são efectuados em carotes circulares, 5 em estado seco e 3 em estado húmido, e os 3 restantes são efectuados em estado seco em carotes quadradas.

Com a análise da figura 5 podemos perceber que este tipo de produto após envelhecimento acelerado é capaz de conseguir manter valores de aderência muito satisfatórios, acima do valor de referência recomendado. Contudo, apesar de a maioria das roturas nos arrancamentos efectuados terem sido do tipo

coesivo (rotura pelo reboco, o que significa que a tensão de aderência é superior ao valor do ensaio), independentemente do tempo de envelhecimento, alguns resultados aparecem no limiar, ou abaixo, do valor mínimo admitido, o que causa preocupação e poderá indiciar que factores exógenos ao produto terão influência significativa na aderência do reboco ao suporte.

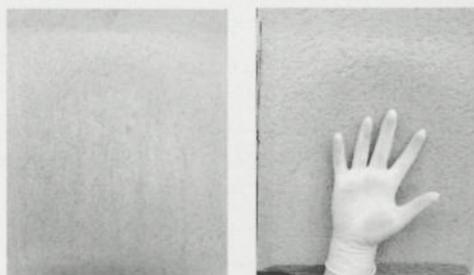
Figura 6: Alteração da coloração e concentração de pigmentos na superfície.

No último tempo de ensaio, após 112 repetições do ciclo base, as alterações são muito significativas, sendo perfeitamente visível uma lixiviação do revestimento na zona onde se deu a incidência directa da pulverização com água, e na zona central da maquete, uma concentração de pigmentos à superfície (figura 6).

O controle da coloração foi efectuado de modo expedito, através da visualização macroscópica. Podemos concluir que o envelhecimento com a combinação A e com o ciclo B não causa alterações significativas, em termos de coloração das maquetes. As grandes alterações estéticas surgem com o envelhecimento acelerado do tipo C, onde se introduz o efeito da radiação e da pulverização com água. Com este ciclo as alterações são visíveis logo no segundo tempo de ensaio (n=14, isto é, 14 repetições do ciclo base) com alteração localizada da cor, sendo mesmo perceptível escorrimentos de cor mais acentuada. Esta degradação vai aumentando com o grau de envelhecimento.

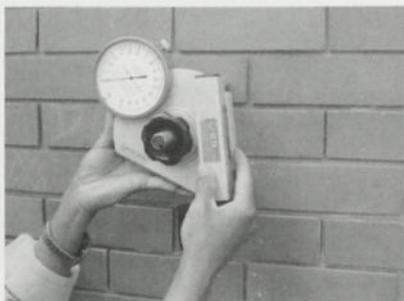
Figura 2: Equipamento para ensaios de tracção.

Os ensaios de arrancamento visam avaliar as condições de aderência (figura 3). A resistência ao arrancamento foi obtida através da colagem de uma peça metálica à superfície das plaquetas (figura 4) que foi depois sujeita a uma força perpendicular ao seu plano. Os ensaios de arrancamento foram precedidos de uma carotagem prévia. Nos locais onde as plaquetas cerâmicas se destacaram durante a carotagem foram realizados ensaios no reboco de forma a avaliar a sua coesão interna / aderência ao suporte. A força necessária para provocar o arrancamento foi medida com um dinamómetro. Os resultados dos ensaios são apresentados nas tabelas 4 a 6.

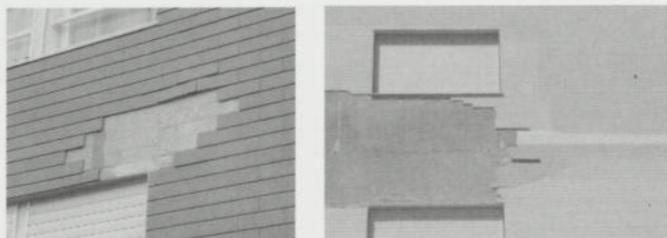
Figura 1: Descolamento e desprendimento de ladrilhos cerâmicos em fachadas.

seu desprendimento são, ainda hoje, uma patologia grave e frequente (Figura 1), registada quer nos primeiros anos de utilização quer após longos períodos de desempenho adequado.

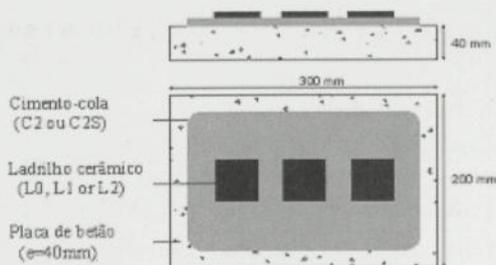
Figura 2: Representação esquemática do provete de ensaio.

Na realização dos ensaios de envelhecimento artificial acelerado, em laboratório, foram utilizados 35 provetes. O conjunto formado por uma placa de betão com 40 mm de espessura, por uma camada de cimento-cola, da classe C2 ou C2S, e por 3 ladrilhos cerâmicos, do tipo L0, L1 ou L2, constitui o provete de ensaio (Figura 2).

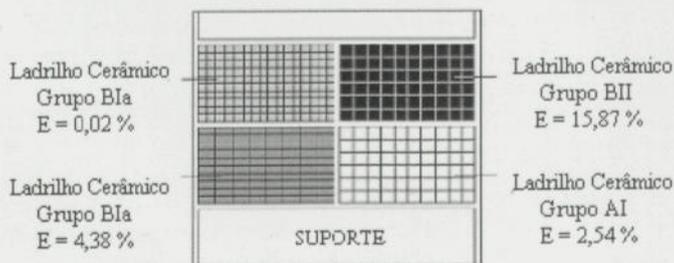
Figura 3: Representação esquemática – Alçado da estação de envelhecimento natural.

A estação de envelhecimento natural (Figura 3), construída em conjunto com a empresa fabricante dos cimentos-cola em Junho de 2004, é constituída por uma parede de betão com cerca de 20 cm de espessura, 2 m de altura e com a geometria representada no alçado da figura 3.

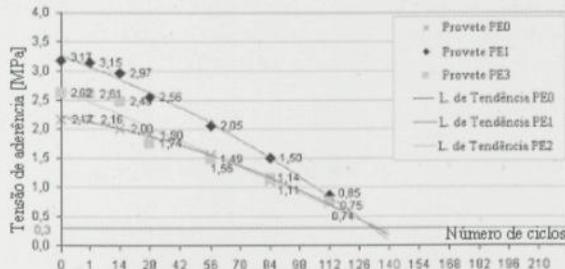
O gráfico representado na Figura 4 mostra a variação da tensão de aderência ao longo dos vários ciclos de ensaio a que foram submetidos os provetes PE0, PE1 e PE3 (a classe dos cimentos-cola utilizados é C2). Os resultados obtidos revelam os seguintes aspectos essenciais:

- Após 112 ciclos de envelhecimento artificial acelerado (2 meses de ensaio) obteve-se cerca de 30 % do valor inicial da tensão de aderência;
- Independentemente do tipo de ladrilho aplicado, 140 ciclos serão suficientes para atingir o valor crítico fixado (0,3 MPa) e assim obter o fim da vida útil do sistema de revestimento;
- O tipo de rotura observado foi fortemente influenciado pelo ladrilho utilizado. Assim, a rotura observada nos provetes do tipo PE0, formados por ladrilhos cerâmicos com coeficiente de absorção $E = 0,02 \%$, foi do tipo adesiva. No entanto, a rotura observada nos restantes provetes, PE1 e PE3, formados por ladrilhos cerâmicos com coeficiente de absorção $E > 0,5 \%$, foi do tipo coesiva no seio do cimento-cola.

Figura 4: Previsão do termo de vida útil do cimento-cola C2 – Ensaios E0, E1 e E3.

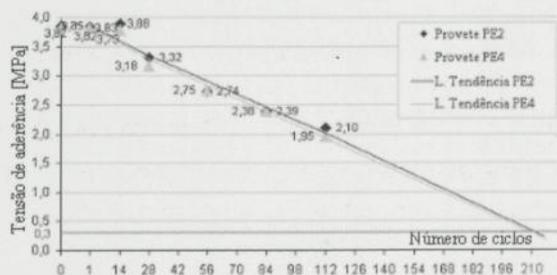
O gráfico representado na Figura 5 mostra a variação da tensão de aderência ao longo dos vários ciclos de ensaio a que foram submetidos os provetes PE2 e PE4 (a classe dos cimentos-cola utilizada é C2S). Os resultados obtidos revelam os seguintes aspectos essenciais:

- Independentemente do tipo de ladrilho aplicado, 210 ciclos serão suficientes para atingir o valor crítico fixado (0,3 MPa) e assim obter o fim da vida útil do sistema de revestimento;

- Os valores da tensão para $n = 1$ ciclos de envelhecimento são da mesma ordem de grandeza dos valores apresentados para $n = 14$ ciclos de envelhecimento. Isto pode ser explicado pelo facto de se ter observado, no primeiro caso, uma rotura do tipo coesiva no interior do suporte, enquanto que nas restantes situações o tipo de rotura observado foi do tipo coesiva no interior do cimento-cola. Ora, a rotura coesiva no seio do cimento-cola representa a sua resistência à tracção, no entanto, a rotura coesiva no seio do suporte apenas nos indica que a resistência à tracção do cimento-cola é superior ao valor registado para a resistência à tracção do suporte. Assim, o primeiro resultado obtido representa a resistência à tracção do suporte, podendo a resistência do cimento-cola ser bastante superior.

Figura 5: Previsão do termo de vida útil do cimento-cola C2S – Ensaios E2 e E4.

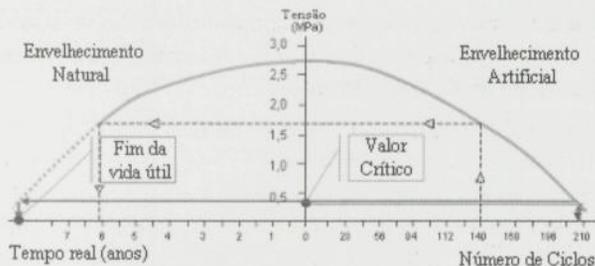
A correlação entre o número de ciclos de envelhecimento artificial e o tempo real de envelhecimento natural poderá ser obtida de acordo com o representado na Figura 6.

Figura 6: Correlação entre o número de ciclos de ensaio e o tempo real de envelhecimento.

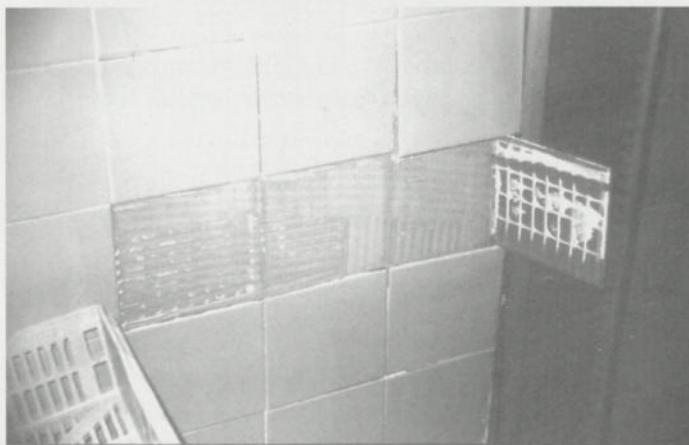
Figura 1: Despegue sistemático del revestimiento.

- De todos los ensayos realizados de arrancamiento, cabe considerar que en el 71,43 % su adherencia era nula, esto es, que los revestimientos se caían durante el proceso de ensayo (Figuras 1 y 2);
- Del resto de puntos que se pudieron ensayar el 50 % daban resultados inferiores a los recomendados por la UEAtc;
- Solo dos ensayos superaron los mínimos exigidos.

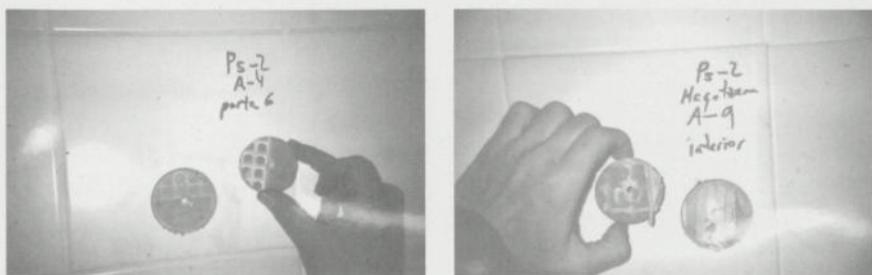
Figura 2: Ensayo de arrancamiento.

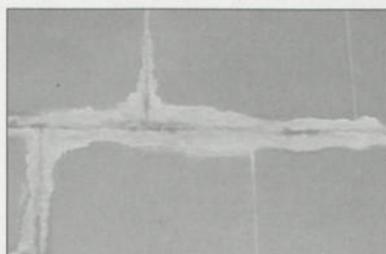
Anomalia **Dt.l** numa situação em que ocorreu desgaste dos ladrilhos

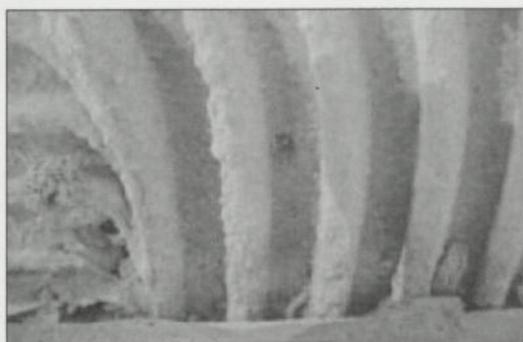
Figura 8: Descolamento de um ladrilho devido ao não abatimento dos cordões de cola [3]

Em relação às causas do grupo **C-B - Erros de execução**, por exemplo, a fase de colocação dos ladrilhos é crucial no sentido de obter a durabilidade desejada do revestimento. A falha que corresponde ao não abatimento ou ao abatimento incorrecto dos cordões de cola (quando se utiliza um material de assentamento pré-doseado de fábrica) constitui uma causa frequente de ocorrência de anomalias, nomeadamente do descolamento e destacamento precoces do RCA de paredes (Figura 8) ou a fendilhação de RCA de pavimentos.

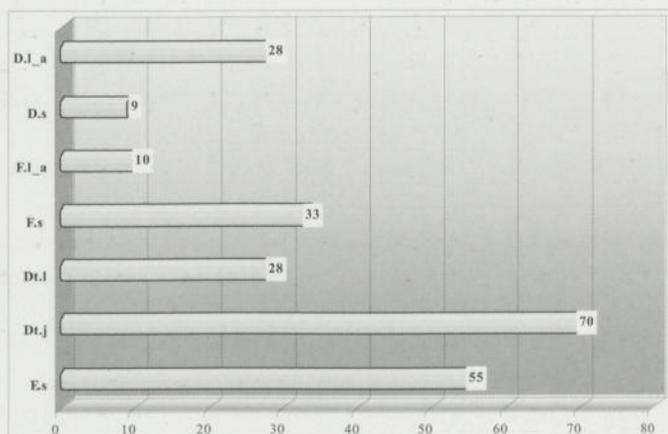
Figura 11: Frequência absoluta de ocorrência de cada tipo de anomalia entre os 268 identificados na totalidade dos 88 casos de RCA

Nas Figuras 11 e 12 podem-se observar as frequências absoluta e relativa, respectivamente, de ocorrência de cada anomalia na totalidade dos RCA. É visível que as anomalias **Dt.j - Deterioração das juntas** (80%) e **E.s - Anomalias estéticas** (63%) ocorrem em mais de metade dos RCA da amostra. Existem

ainda outras três anomalias com uma frequência de ocorrência superior a 30%, **D.I_a - Descolamento na camada exterior** (32%), **F.s - Fendilhação do sistema** (38%) e **Dt.I - Deterioração dos ladrilhos** (32%). Convém ainda destacar a frequência de ocorrência das anomalias **D.I_a** e **F.s**, as quais, ao apresentarem consequências bastante mais gravosas do que as restantes, indiciam uma situação patológica mais preocupante dos RCA onde foram observadas.

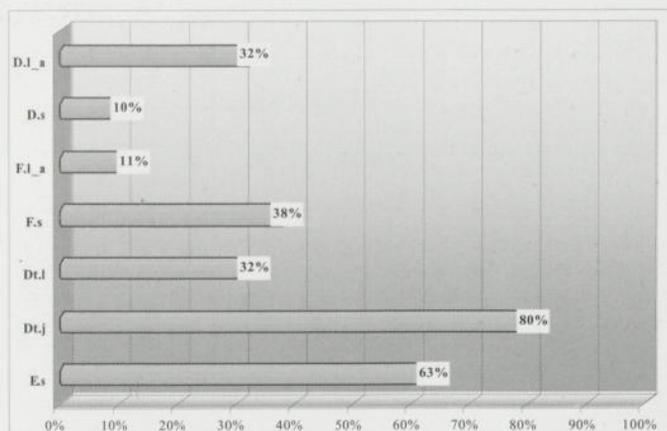
Figura 12: Frequência relativa de ocorrência de cada tipo de anomalia na totalidade dos 88 casos de RCA

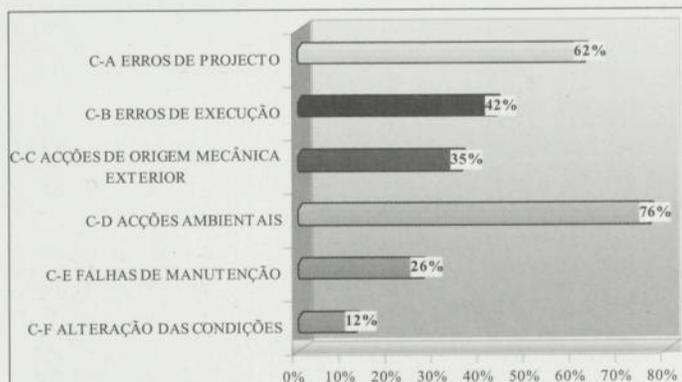
Figura 13: Contribuição de cada um dos grupos de causas para a ocorrência das anomalias

Analisando estatisticamente as causas associadas à ocorrência de cada anomalia na amostra, construíram-se gráficos de frequência relativa de ocorrência das mesmas, que permitem retirar algumas conclusões de interesse. Pode-se observar, na Figura 13, que as acções ambientais (**C-D** com 76%) e os erros de projecto (**C-A** com 62%) surgem como a tipologia de causas que mais contribui para a ocorrência de anomalias nos RCA inspeccionados. Como tal, será de todo o interesse divulgar de forma programada e incisiva a tecnologia e soluções de concepção de RCA entre todos os intervenientes no processo construtivo, de forma a permitir que os materiais utilizados sejam os adequados a cada utilização e a todo o tipo de acções a que podem ser submetidos.

Realça-se a reduzida frequência de ocorrência das causas ligadas a erros de execução (**C-B** com 42%), o que se explica pela dificuldade em obter informações sobre intervenções construtivas que já se realizaram há um ou mais anos.

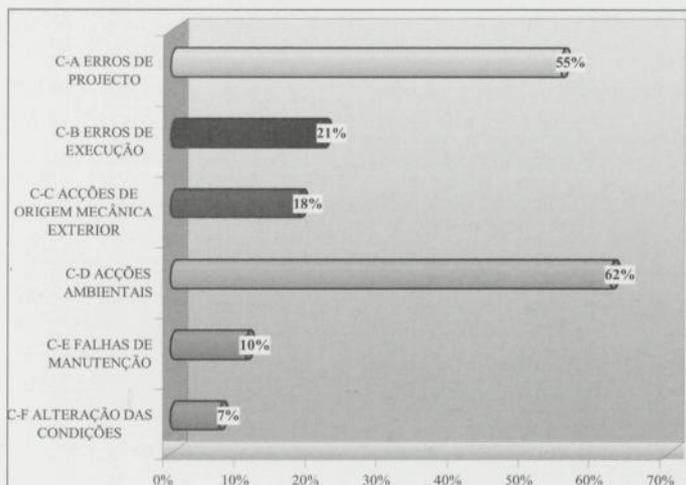
Figura 14: Contribuição indirecta de cada um dos grupos de causas para a ocorrência das anomalias

Assim, quando se efectuou o balanço da contribuição indirecta e directa de cada grupo de causas para a ocorrência das anomalias, apresentado nas Figuras 14 e 15, confirmou-se a contribuição indirecta maioritária das causas dos grupos **C-A - Erros de projecto** e **C-D - Acções ambientais** para a ocorrência das anomalias, sendo ambos os grupos associados a mais de metade das mesmas (55 e 62%, respectivamente), realçando a importância de actuar ao nível da concepção dos RCA no sentido de evitar grande parte das anomalias que se verificam. Em particular, é de assinalar a ausência de juntas de esquartelamento na maioria dos RCA exteriores inspeccionados, mesmo para áreas contínuas de revestimento de grande dimensão.

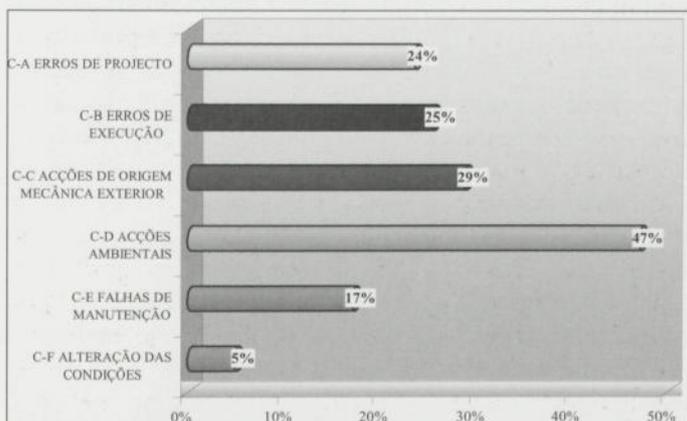
Figura 15: Contribuição directa dos grupos de causas para a ocorrência das anomalias

As **Acções ambientais (C-D)** contribuem ainda de forma directa para a ocorrência de quase metade (47%) das anomalias. As causas dos grupos **C-C - Acções de origem mecânica exterior** e **C-E - Falhas de manutenção** contribuem maioritariamente de forma directa para a ocorrência das anomalias, sendo associadas, respectivamente, a 29 e 17% do total de anomalias observadas, podendo-se concluir da necessidade de evitar usos não adequados dos RCA e de implementar estratégias de manutenção desde o início da sua vida útil. As anomalias são ainda provocadas, com contribuição indirecta e directa semelhante, por causas dos grupos **C-B - Erros de execução** (contribuição indirecta em 21% das anomalias e directa em 25%), e **C-F - Alteração das condições iniciais** (contribuição indirecta em 7% das anomalias e directa em 5%).

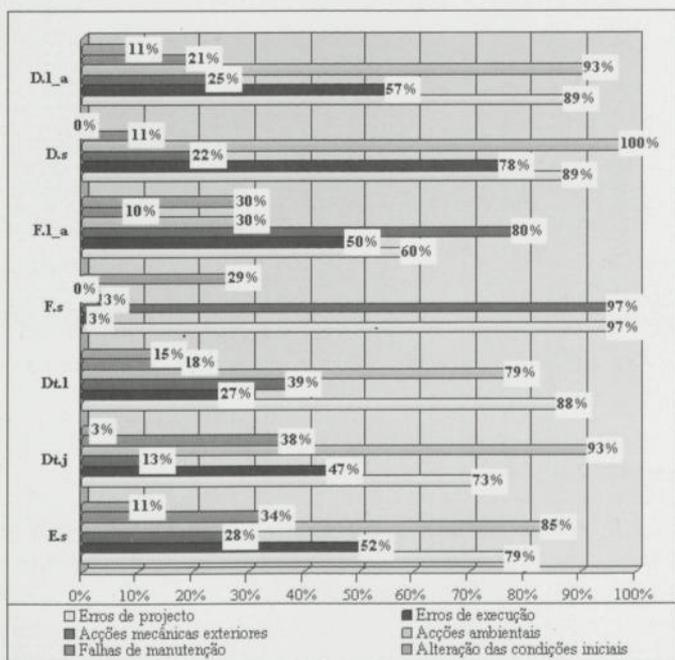
Na Figura 16, são apresentadas as frequências relativas das causas para os vários grupos de anomalias. Confirma-se a associação das anomalias do grupo **D - Descolamento** às acções ambientais em RCA de fachadas e da anomalia **F.l_a - Fendilhação na camada exterior do revestimento** às acções mecânicas, principalmente em pavimentos exteriores. Também as anomalias dos grupos **Dt.l - Deterioração dos ladrilhos**, **Dt.j - Deterioração das juntas** e **E.s - Anomalias estéticas** são, em mais de 70% dos casos, provocadas por estes

dois grupos de causas (acções ambientais e erros de projecto), revelando uma inadequação dos materiais utilizados ao ambiente e à utilização a que são expostos. As anomalias estéticas são ainda provocadas, em quase metade dos casos, por falhas de manutenção, destacando a preocupação que tem de existir com a conservação das juntas em bom estado e com a inspecção das mesmas antes de cada Inverno.

Figura 16: Contribuição das causas para a ocorrência de cada um dos grupos de anomalias

As anomalias do grupo **F.s - Fendilhação do sistema** resultam de erros de projecto ou de acções mecânicas exteriores em mais de 90% das situações, o que, tendo em conta que este grupo de anomalias ocorre sobretudo em fachadas, revela a falta de consideração na fase de projecto da deformabilidade das paredes onde é aplicado o RCA e da não aplicação de protecções adequadas nas zonas limites do revestimentos que o protejam de acções exteriores.

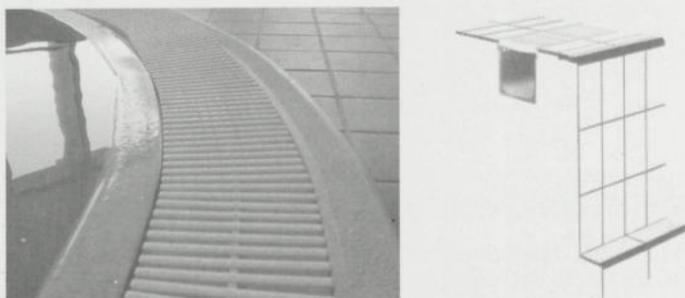
Estas piscinas possuem no seu perímetro exterior uma caleira finlandesa, que permite a recolha da água que circula sobre os bordos. A caleira está assim inserida entre dois bordos superficiais de pedra que constituem o contorno de todas as piscinas (Figura 1).

Figura 1: Pormenor da caleira finlandesa.

Os bordos das piscinas são constituídos por placas de pedra calcária (do tipo moleanos), com acabamento rugoso (“pico fino”), assentes com material cimentício. As caleiras periféricas apresentam um revestimento interior por pintura.

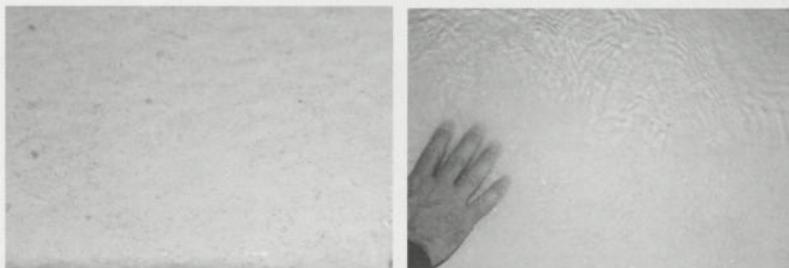
Figura 2: Processo de perda de massa das pedras.

- **Alteração significativa do acabamento superficial inicialmente conferido às pedras, com acentuada perda de rugosidade.** As superfícies pétreas registam apenas ligeira rugosidade superficial, perceptível ao tacto, e encontram-se num processo de perda de massa. Este processo é perceptível pelo facto de água ficar turva quando se procede à agitação da água junto das superfícies pétreas (Figura 2).
- **Destacamento do material de junta.** Este processo de degradação da pedra está a ser responsável pelo destacamento e perda de material das juntas em algumas situações, assim como pelo sur-

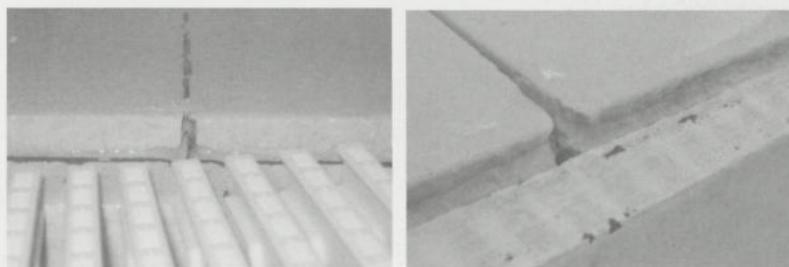
Figura 3: Perda de material das juntas das pedras.

gimento e desenvolvimento de cavidades, aparentemente por dissolução da pedra (Figura 3);

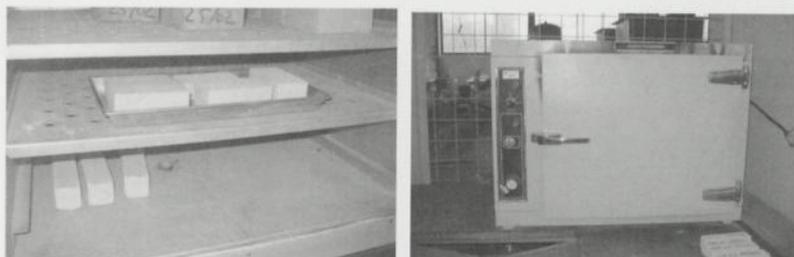
A capacidade de absorção de água é um parâmetro que está associado à porosidade dos materiais e foi avaliado através do teor em água de absorção às 48 horas (W_{48h}). Para a quantificação do W_{48h} , os provetes, após secagem em estufa (Figura 5), foram pesados de modo a avaliar a sua massa seca (M_1), ao que se seguiu a sua imersão em água durante 48 horas. Após este período, os provetes foram retirados da água e a sua massa avaliada (M_2). O teor em água de absorção às 48 horas é calculado pela expressão:

Figura 5: Estufa com controlo de temperatura.

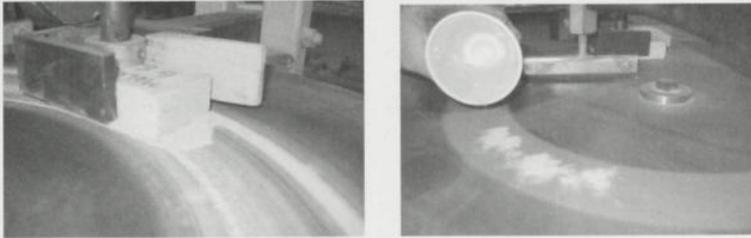
Para caracterizar o desgaste abrasivo ou mecânico superficial das pedras, os provetes foram colocados numa máquina de desgaste superficial (FORM+TEST). No ensaio, os provetes, sob uma pressão constante, são sujeitos ao atrito da rotação de um disco (durante 22 voltas, ensaio padrão) em contacto com a face em que se testa o desgaste, disco onde é previamente colocado pó abrasivo calibrado (20 g) para gerar o atrito (Figura 6) [1].

Figura 6: Ensaio de desgaste superficial.

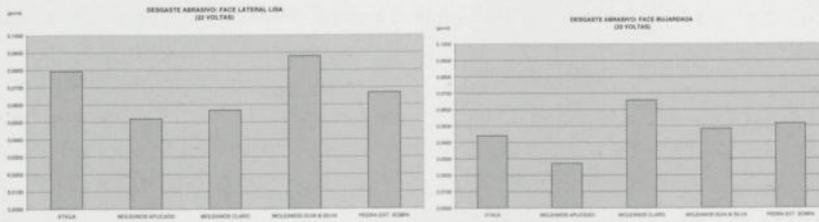
Figura 7: Resultados do desgaste abrasivo (22 voltas). À esquerda: face lateral lisa. À direita: face bujardada.

Da análise dos gráficos observa-se que o desgaste final médio superficial das várias pedras (em face bujardada e lisa) é semelhante ($0,075\text{g/cm}^2$), à excepção do MOLEANOS APLICADO que tem um desgaste inferior ($0,047\text{g/cm}^2$). Curiosamente a ATAÍJA que é a pedra mais compacta, apresenta o maior desgaste superficial.

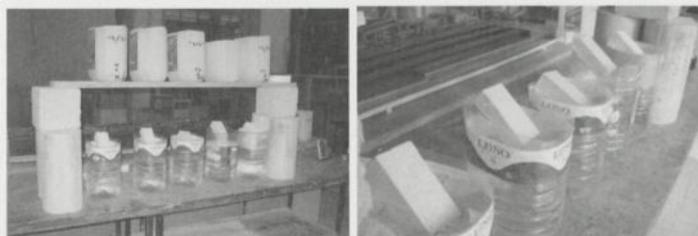
to foi montado o dispositivo indicado na Figura 8. Neste ensaio os provetes de pedra (nas faces bujardadas) foram sujeitos ao gotejar contínuo de água, durante um mês correspondendo a um total de 42 ciclos de 3 litros de água (retirada da piscina interior) que escoaram sobre a superfície bujardada de cada provete.

Figura 8: Ensaio de dissolução.

A água foi colocada nos garraões superiores que, através de um furo existente no fundo, escoava sobre o provete inclinado, sendo posteriormente recolhida no garraão inferior e recolocada em cima.

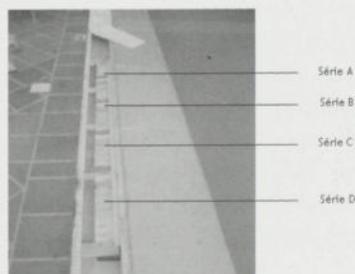
Nesta fase, foram acrescentados à amostra inicial provetes, quer de mármore, quer de granito de forma a aumentar as comparações do comportamento ao desgaste solicitado. Assim, foram distribuídas 36 amostras em quatro séries (A, B, C, e D) conforme indicado na Figura 9.

Figura 9: Séries de provetes colocados na Caleira Finlandesa.

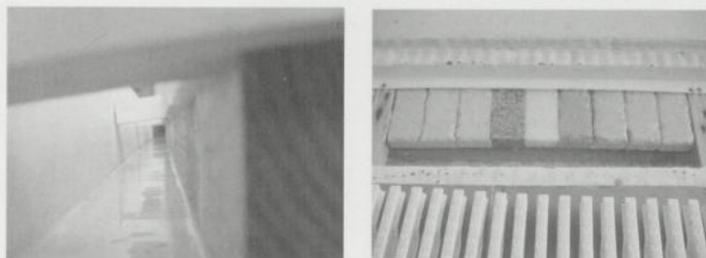
Os provetes foram colocados na caleira de modo a que a água da piscina circulasse sobre a sua superfície para que estivessem sujeitos às mesmas condições de circulação de água a que estavam as placas do revestimento do bordo da piscina (Figura 10). Os vários tipos de pedra foram distribuídos de forma alternada ao longo das séries.

Figura 10: Colocação de provetes.

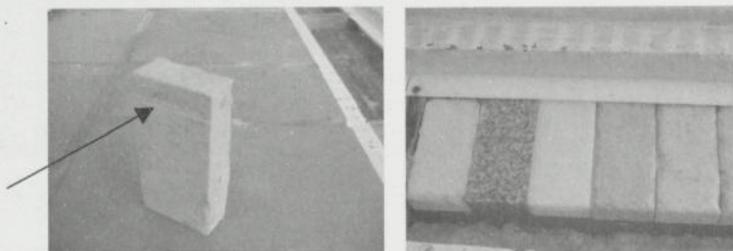
Através da análise da Figura 12 à esquerda é visível o desgaste no topo superior do provete devido à água ter escoado sobre a parte inferior do provete que estava em consola, e da Figura 12 à direita é visível que as arestas do granito se mantiveram “vivas” enquanto as dos calcários apresentaram desgaste.

Figura 12: Desgaste dos provetes.

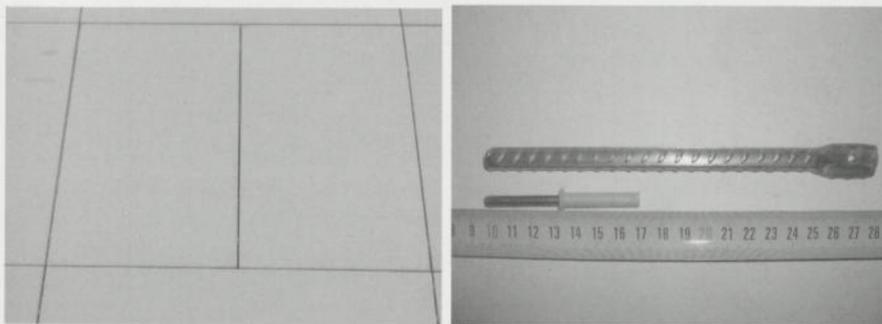
O tosco da envolvente do edifício é constituído pela estrutura reticulada de betão armado e por panos de parede dupla em alvenaria de tijolo furado. Sobre esta envolvente está aplicado um isolamento térmico em placas de 3 cm de espessura e um revestimento exterior descontínuo afastado 2 cm do isolamento térmico. O revestimento exterior é constituído por placas de pedra calcária (designada por "Molianos"), com $1 \times 0,7 \text{ m}^2$ e com 3 cm de espessura, colocadas na vertical e fixadas mecanicamente ao suporte através de 4 apoios pontuais, constituídos por dispositivos metálicos em aço inoxidável (Fig.1).

Fig.1: Exemplo de placas de pedra colocadas verticalmente na fachada e sistema de fixação utilizado

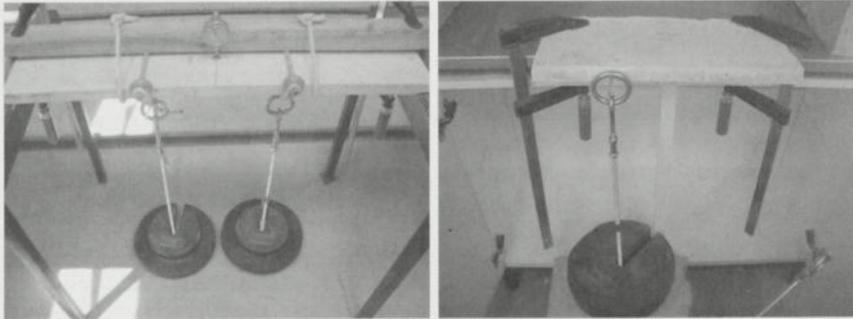
Fig.2: Ilustração do ensaios relativos à determinação da flexão das placas e da carga de rotura na ligação pedra/pino

No ensaio para a determinação da carga de rotura na ligação pedra/pino foram respeitadas as especificações normativas de referência para este tipo de ligação (condições mínimas ideais). Complementarmente, para simular situações correntes de defeitos de execução, foi realizado o mesmo ensaio com o mesmo

tipo de ligação, de forma a determinar a carga mínima de rotura na ligação pedra/pino executando um furo excêntrico o mais próximo possível da face exterior da pedra, ou seja com o eixo a cerca de 1/10 da espessura. A carga de rotura mínima obtida foi de 180 N (média) com um coeficiente de variação de 26%.

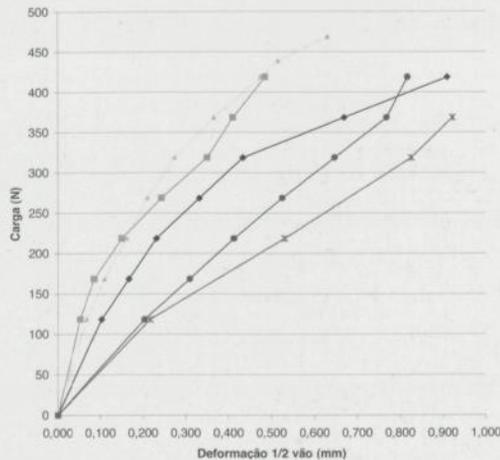
Fig.3: Comportamento à flexão de um conjunto de amostras

- o valor da tensão média de rotura à flexão de 4 MPa obtido no ensaio é relativamente baixo face a outros tipos de pedra (mármore, granito, etc.) e é cerca de 2 a 3 vezes mais baixo que o valor anunciado comercialmente para a pedra calcária em questão, o que no mínimo poderá traduzir a grande variabilidade associada às características físico-mecânicas das pedras naturais, ou uma incorrecta avaliação/especificação da origem da pedra;

- considerando o número de amostras ensaiadas, existe uma variabilidade global nos valores da tensão de rotura à flexão em cerca de 22%, que aparentemente se situa no intervalo dos valores indicados como normais para uma pedra calcária em geral (15-30%);

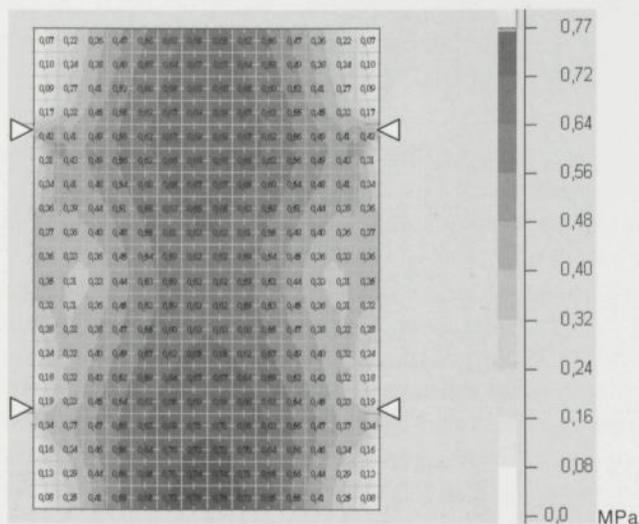
Foi realizado uma simulação numérica para avaliar aproximadamente o nível e distribuição das tensões de serviço das placas aplicadas na fachada, quando sujeitas às acções do vento e do peso próprio, e definir um coeficiente de segurança global associado ao nível de tensão e de carga nos apoios das placas. A acção sísmica não foi estudada dado que a frequência natural da placa (cerca de 130 Hz para o 1º modo de vibração) é muito diferente das frequências associadas ao sismo em edifícios de betão armado, pelo que não são de temer efeitos de amplificação dinâmica resultantes da excitação da massa da placa. A simulação numérica do comportamento das pedras foi baseada no método dos elementos finitos, assumindo algumas hipóteses simplificativas na modulação (comportamento estrutural essencialmente à flexão nas duas direcções sem consideração das deformações por corte, rigidez equivalente definida com base nos dados obtidos nos ensaios realizados e comportamento linear elástico da pedra com rotura frágil). Na figura 4 apresenta-se um exemplo dos resultados relativos à distribuição e valores de serviço das tensões máximas principais encontradas nas placas quando sujeitas às acções do vento e peso próprio.

Fig.4 - Distribuição e valor de serviço das tensões principais numa placa vertical apoiada nos 4 pontos assinalados

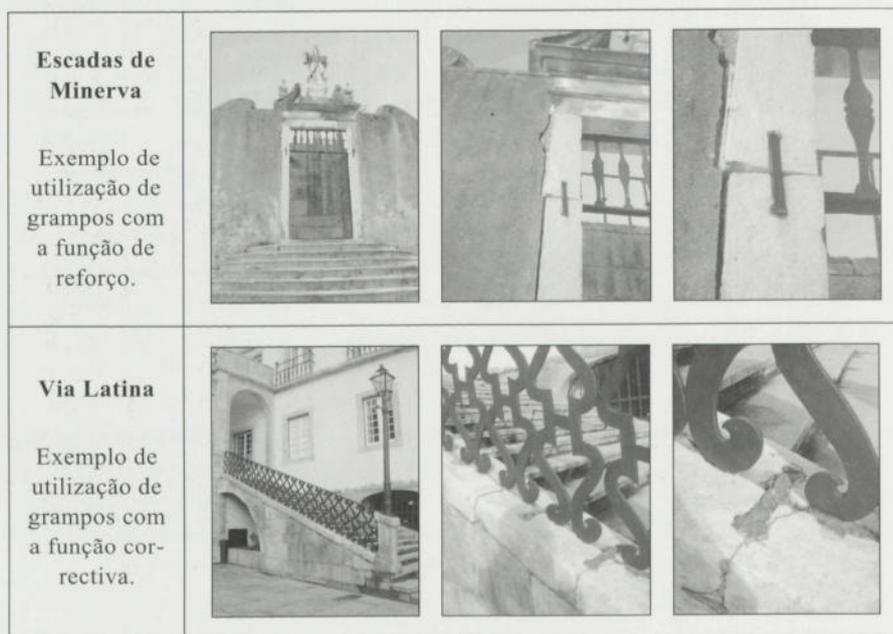
Figura 2: Fotografias ilustrativas da utilização de grampos em espaços históricos da Universidade de Coimbra.

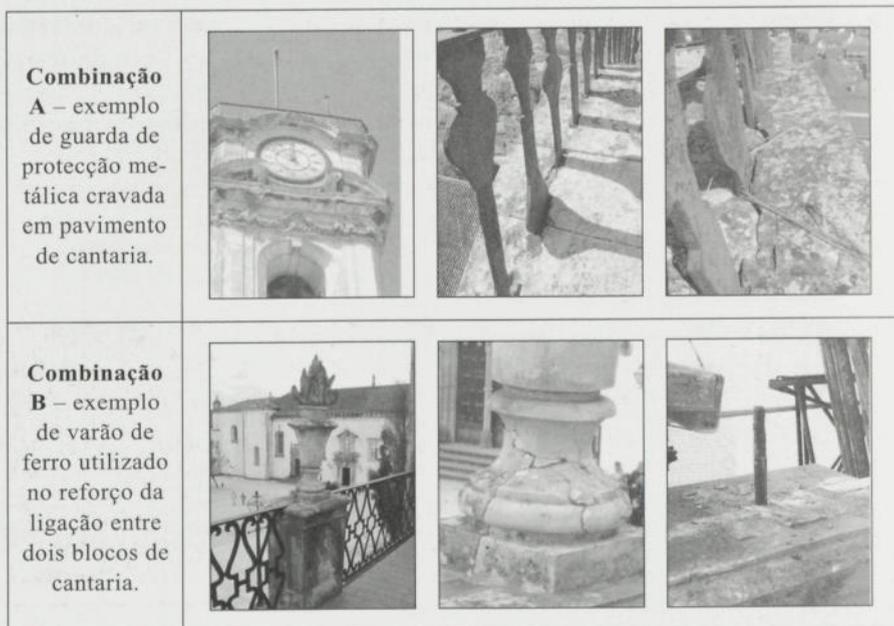
A figura 3 apresenta fotografias que ilustram as patologias referidas. O primeiro conjunto diz respeito à guarda de protecção do terraço existente no topo da Torre da Universidade de Coimbra e pretende ilustrar a patologia apontada na combinação “A”. O segundo grupo de fotografias, que pretende apresentar a patologia referida para a combinação “B”, diz respeito a um elemento escultórico existente na varanda da Via Latina (Paço das Escolas – Universidade de Coimbra). O trabalho de pesquisa em curso visa a posterior identificação, exaustiva e sistemática, dos mecanismos de deterioração na interacção pedra-metal e respectiva metodologia de reabilitação.

Figura 3: Fotografias ilustrativas das patologias referidas em cada uma das combinações enumeradas.

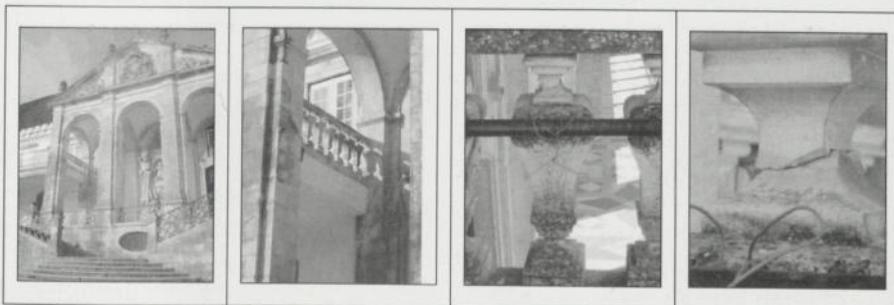
tos de cantaria. Esta obra integrou ainda a reabilitação da balaustrada de cantaria existente no topo das varandas que ladeiam o pórtico central, que dá acesso ao interior do edifício. Os balaústres que a compõem apresentavam fracturas nas zonas de menor secção, estando completamente soltos, como se pode constatar pelas fotografias apresentadas na figura 4. Tal facto tornou urgente o reforço da ligação dos elementos da cantaria. O estado da balaustrada era perigoso na medida em que punha em risco a sua conservação e a vida dos utentes e turistas que todos os dias ali passam.

Figura 4: Estado de degradação da balaustrada existente no topo das varandas da Via Latina.

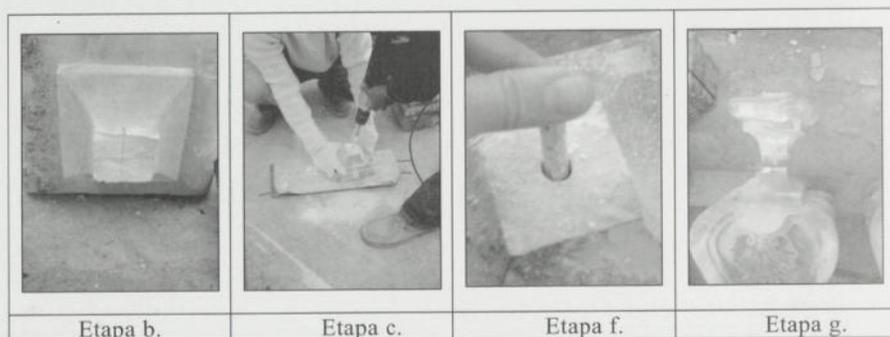
- a. Retirada do guarda-mão e sua arrumação cuidada, seguida do levantamento dos balaústres, um a um, e seu acondicionamento cuidadoso;
- b. Marcação do eixo de cada balaústre danificado;
- c. Perfuração cuidada das peças com broca adequada;
- d. Limpeza do furo e zona envolvente;
- e. Aplicação de resina epóxica;
- f. Colocação do varão de reforço em aço inox;
- g. Colagem dos elementos (varão e balaústre);
- h. Montagem dos balaústres;
- i. Colocação de guarda-mão;
- j. Refechamento das juntas.

A figura 5 ilustra algumas das etapas referidas.

Figura 5: Reabilitação da balaustrada – sequência de trabalhos.

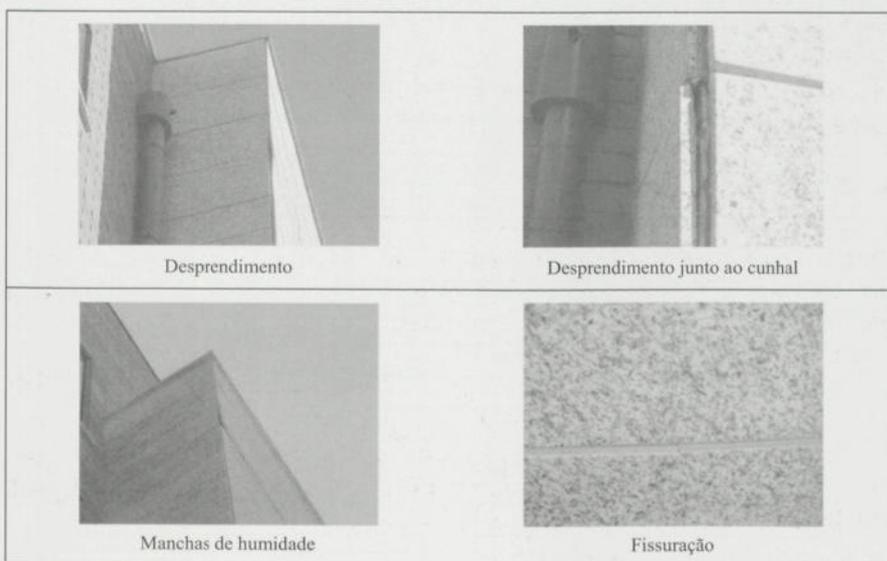
As principais anomalias verificadas, através da observação visual, foram (ver figura 2):

- Destacamento e desprendimento;
- Manchas de humidade;
- Fissuração.

Figura 2: Anomalias observadas no revestimento exterior

O destacamento é o defeito mais gravoso encontrado, que se manifesta de forma mais evidente junto aos cunhais, aparecendo pontualmente noutras zonas das fachadas. A probabilidade de desprendimento aumenta com o peso das placas de pedra e com a acção do vento.

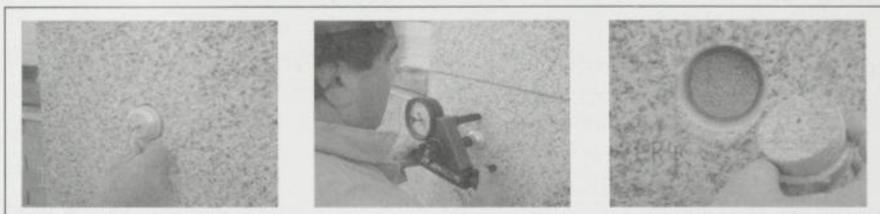
Figura 3: Ensaio Pull-Off

O último ensaio PR10 onde se registou um valor significativamente superior de resistência à tracção, corresponde à primeira fase de construção e às fiadas de assentamento onde se utilizou argamassa aditivada com látex conforme referido no ponto 3.2.2. Os restantes valores obtidos correspondem ao sistema de fixação utilizado na 2ª fase de construção.

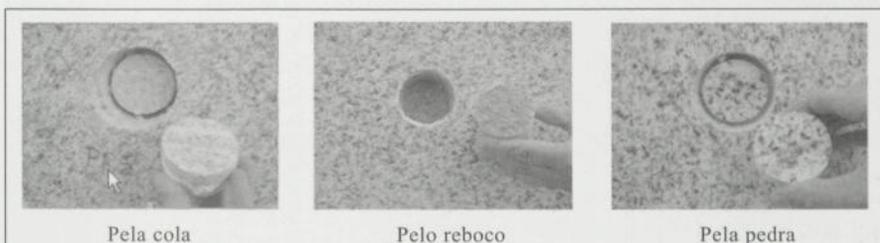
Figura 4: Modos de rotura

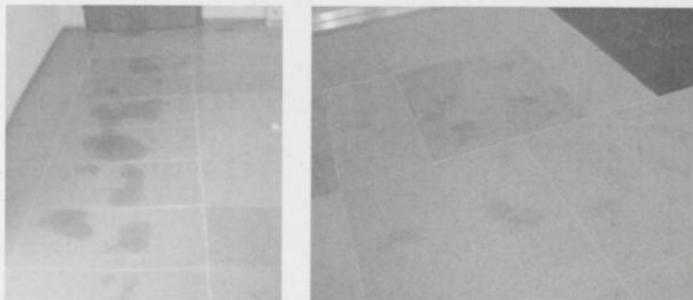
A alteração de tonalidade é muito observada neste tipo de aplicações. Estas alterações podem traduzir-se na presença de manchas escuras de humidade (Figura 1) em locais isolados ou de forma reprodutível e generalizada em toda a extensão do revestimento. Em algumas situações, estes fenómenos podem deixar de ser visíveis, embora o mais frequente é que permaneçam observáveis ao longo da vida do revestimento, sendo nestes casos a humidade proveniente da interface adesivo / pedra, do próprio adesivo ou do suporte.

Figura 1: Alterações de tonalidade em locais isolados.

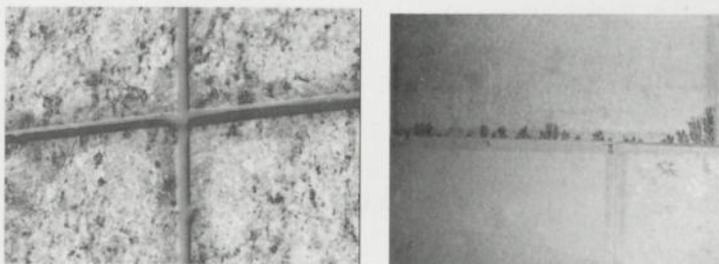
Um outro exemplo tem a ver com a descoloração do material de preenchimento das juntas entre as peças (Figura 2), pouco tempo após a sua aplicação, quer seja este material de origem mineral ou à base de silicone.

Figura 2: Descolorações nas juntas.

As causas associadas a estes fenómenos estão geralmente relacionadas com o tempo de secagem excessivo do adesivo e do material utilizado na betumação das juntas entre as peças.

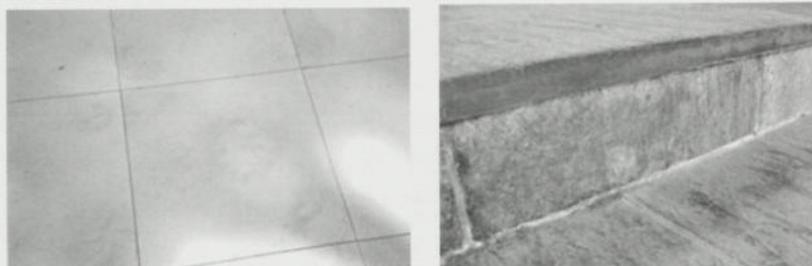
Um último exemplo destas anomalias tem a ver com a observação de descolorações em locais isolados (Figura 3). Tal pode suceder pouco tempo após a

fixação, ou posteriormente, semanas ou meses mais tarde. Em qualquer dos casos, as razões estão relacionadas com o transporte de corantes, na presença de humidade, da parte de trás para a superfície da pedra. Os elementos corantes podem existir na própria pedra e serem transportados dissolvidos na água em ascensão. Podem também existir partículas de ferro ou similares no suporte que sejam igualmente transportadas com a água através da pedra.

Figura 3: Exemplos de descolorações localizadas.

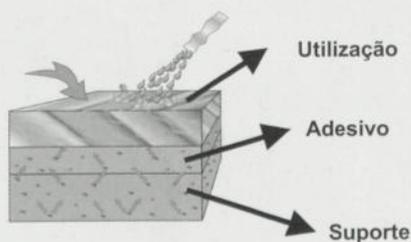
Em resumo, existem três causas maioritariamente possíveis para explicar os fenómenos de alteração na tonalidade ou descolorações de pedras naturais (Figuras 4 e 5) (4):

1. Penetração de substâncias descolorantes durante a utilização;
2. Descoloração no interior da pedra;
3. Penetração de substâncias descolorantes a partir do suporte (betonilha, adesivo).

Figura 4: Esquematização das causas de descoloração em pedras naturais.

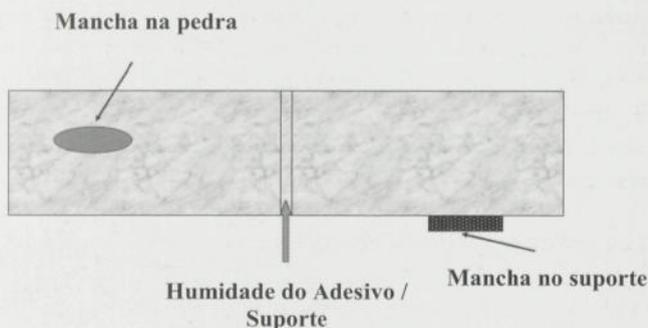
Figura 5: Aparência das manchas à superfície.
