PATORREB 2006

2º ENCONTRO SOBRE PATOLOGIA
E REABILITAÇÃO DE EDIFÍCIOS

2º CONGRESO DE PATOLOGÍA
Y REHABILITACIÓN DE EDIFICIOS

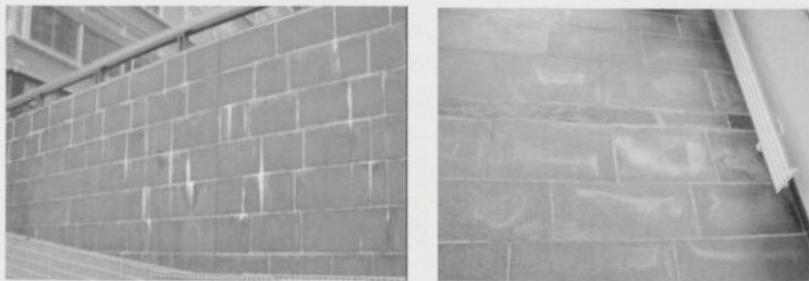
Um outro fenómeno geralmente observado é a presença de sais na superfície do revestimento ou das argamassas de betumação, que originam escorrências sobre a superfície da pedra (Figura 6). A este fenómeno é dada a designação geral de eflorescência, causado maioritariamente por uma migração de sais solúveis, na presença de humidade. Em geral existem dois tipos de eflorescências, diferenciadas numa coloração branca ou cinzenta, consoante sejam à base de cal ou à base de silicatos, originados por reacção de silicatos alcalinos.

Figura 6: Exemplos de eflorescências.

Em qualquer dos casos, a água é responsável pelo transporte de sais de cal ou silicato. A água que tem origem no suporte pode transportar cal ou silicato dissolvido em direcção à superfície. Uma vez atingida, a água evapora e os sais cristalizam em forma de eflorescência visível.

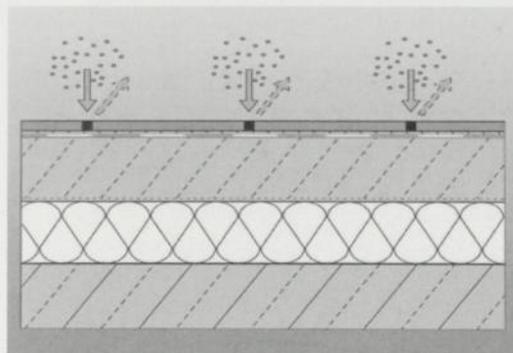
Como factor de segurança adicional, poder-se-á aplicar uma membrana impermeabilizante flexível entre o suporte e o adesivo, de forma a minimizar possíveis infiltrações na betonilha ou eventuais humidades ascensionais (Figura 7).

Figura 7: Eficácia da membrana de impermeabilização.

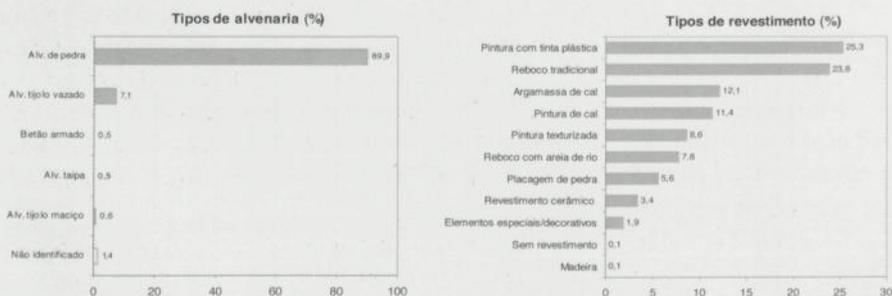
Figura 1: Alvenaria de paredes de fachada

Os revestimentos das paredes de fachada registados são tão diversos que em mais de 50% dos casos coexiste mais do que um tipo de revestimento por edifício. Dos resultados observados na figura 1 é preocupante verificar que em cerca de 25% dos edifícios existem revestimentos finais à base de tintas plásticas e rebocos tradicionais com base cimentícia, fruto de intervenções recentes e erradas. Apenas em 12% dos edifícios foi observado revestimento de argamassa de cal e em 11% pintura de cal, valores muito reduzidos para estes tipos de revestimentos tradicionais. Em cerca de 8% dos edifícios foi observado reboco original composto com areia de rio (crivada ou não crivada).

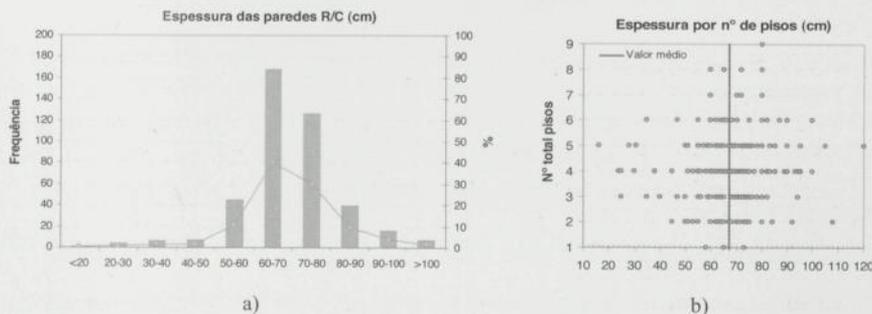
Figura 2: Espessura das paredes de fachada ao nível do R/C

Cerca de 88% das paredes tem redução de espessura em altura. A espessura média é de cerca de 67cm e mais de 80% das paredes tem espessura acima dos 60cm (ver figura 2a). No entanto, existe uma pequena dispersão (ver figura 2b) evidenciando com estes casos soluções muito esbeltas indicando que na maioria dos casos estas paredes não têm uma função resistente essencial.

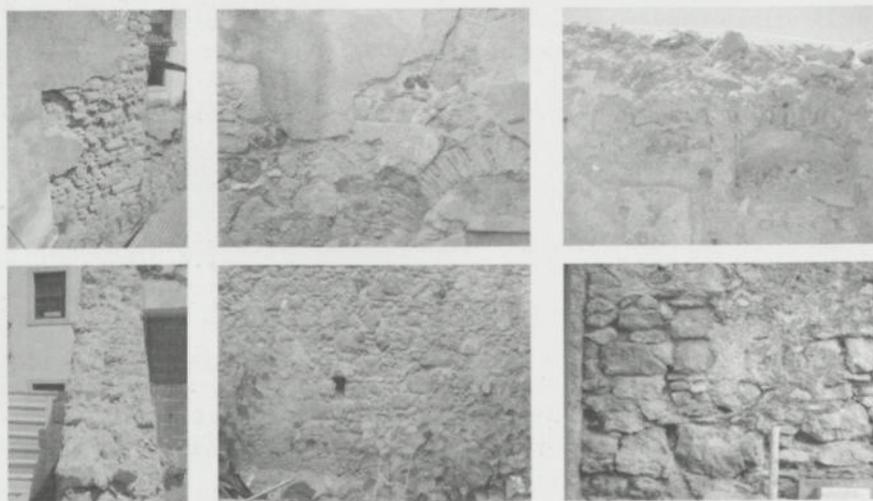
Figura 3: Alvenaria irregular de pedra calcária

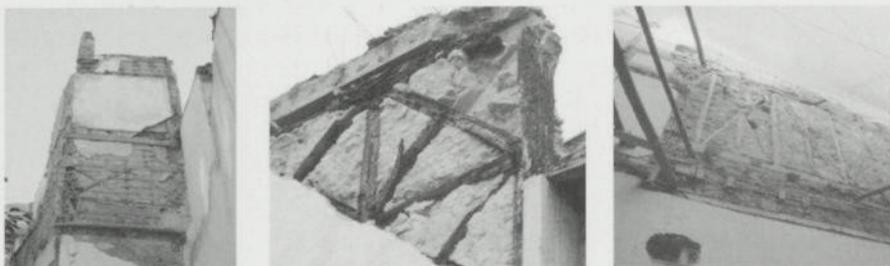
Figura 5: Paredes de frontal

A visível fractura e flexão dos prumos de madeira embebidos nas paredes são sinais de apodrecimento e degradação da madeira que não são resolvidos pela simples cintagem ou atirantamento da flexão visível. Note-se ainda que as paredes de tabique com uma função pseudo-estrutural adquirida através do tempo por deformações impostas e efeitos diferidos, revelam abaulamentos e fissuras de esmagamento denunciando movimentos da estrutura principal e dos pavimentos.

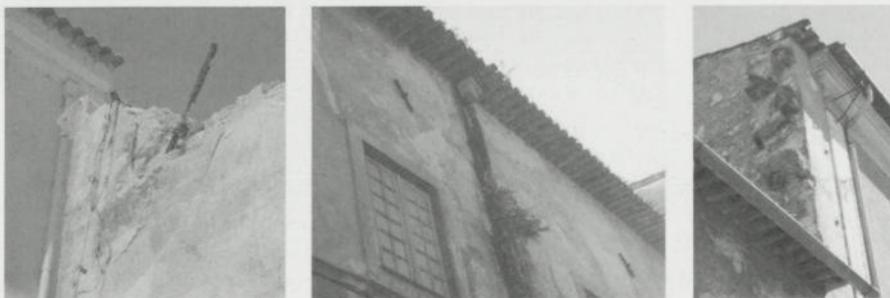
Figura 6: Tirantes

Os tirantes em ferro forjado que ligam paredes opostas funcionam como armadura passiva, não transmitindo forças à alvenaria (ver figura 6). Apenas se mobilizarão no caso de ocorrer deformações, assentamentos ou acção sísmica. Os tirantes não estão necessariamente à vista, mas são denunciados pelo destacamento. Existem sempre ao nível dos pisos e ao nível da cobertura. Muitos casos são pregagens como medida de reforço ou reparação após a construção.

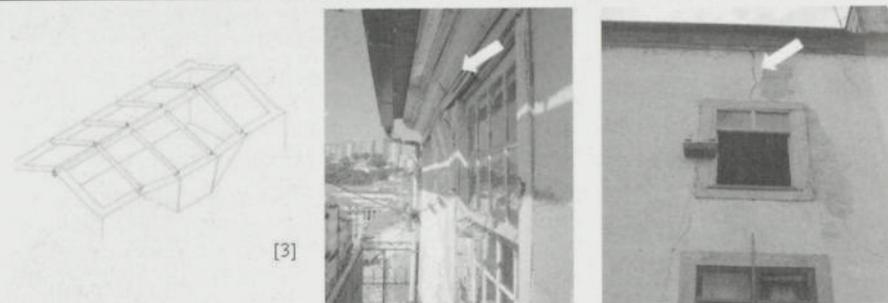
Impulso horizontal da cobertura sobre as paredes

Os impulsos (forças horizontais não equilibradas) criados sobre as paredes resistentes nas quais a cobertura descarrega e quando as paredes não estão preparadas para resistir e não estão bem ligadas com as paredes meiciras. Originam forças de corte nas paredes correspondentes ao movimento de rotação.

Figura 7: Impulso horizontal da cobertura

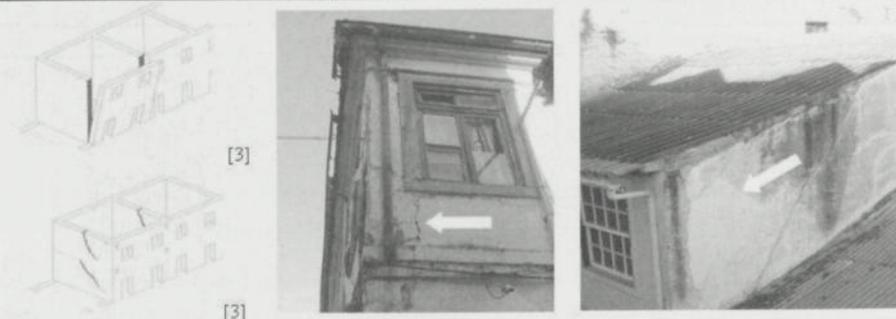
Fissuração inclinada e vertical junto ao cunhal

A fissuração vertical desenvolvida é superior no topo e vai diminuindo até se anular.

Figura 8: Fissuração junto ao cunhal

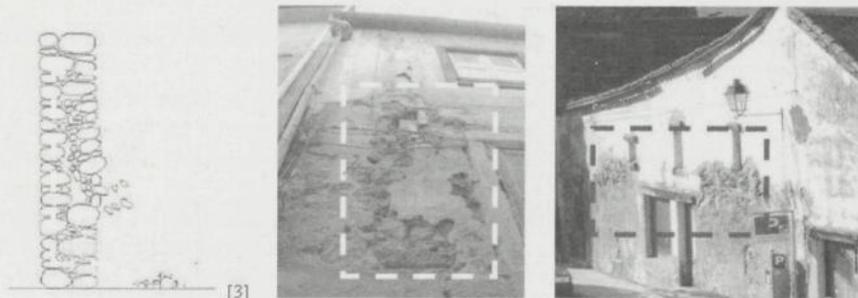
Desagregação da alvenaria

A fissuração desenvolvida não tem uma configuração padrão. Esta denuncia a localização dos elementos expansivos, sejam estes de madeira ou de metálicos.

Figura 9: Desagregação grave da alvenaria

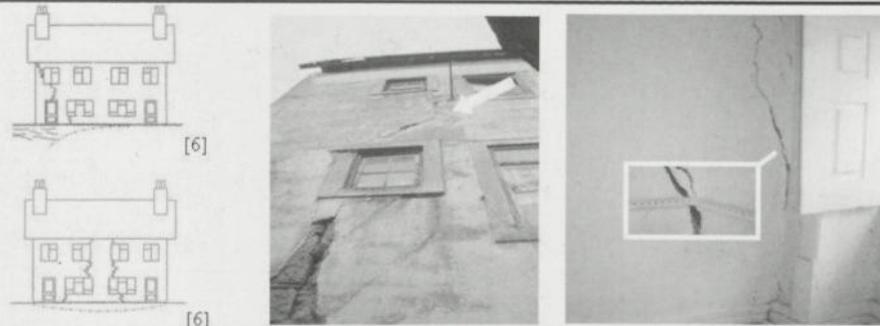
Fissuração por assentamentos diferenciais

A direcção/inclinação das fissuras denuncia particularmente os assentamentos diferenciais e a sua configuração também dependerá do tipo de alvenaria na limitação da propagação da fissuração.

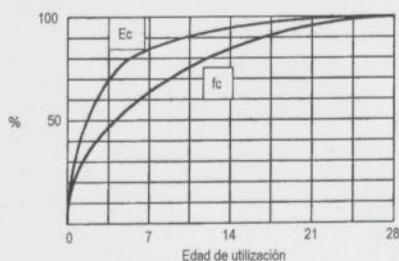
Figura 2

Del mismo modo que una entrada en carga con anterioridad al plazo establecido puede dar lugar a deformaciones excesivas, debido a la menor resistencia del hormigón y, por tanto, también al menor valor del módulo de deformación, otro aspecto que puede influir negativamente en el comportamiento en servicio de la estructura es el curado.

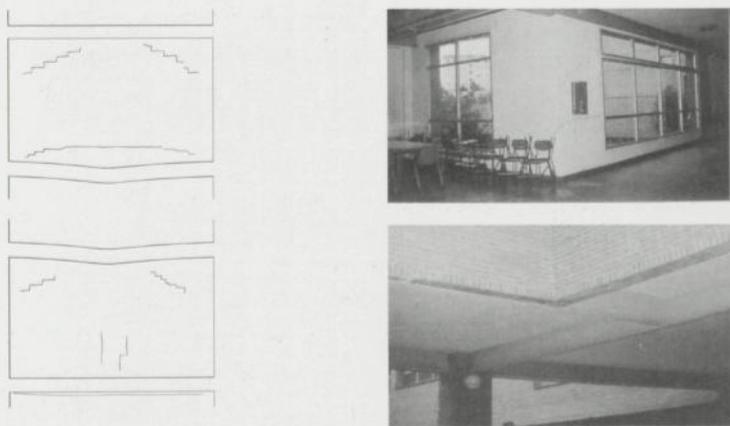
Conviene distinguir entre fisuras producidas por flexibilidad del forjado, normalmente generalizadas y simétricas en un mismo paño; de las fisuras debidas a asientos puntuales de la estructura, más localizadas en zonas concretas, generalmente a 45 grados e indicando el punto de descenso.

Figura 3: Fisuración de particiones.

El problema más frecuente de lesiones en revestimientos por excesiva flexibilidad del forjado, suele manifestarse en las particiones interiores con la aparición de fisuras de manera generalizada. En el esquema siguiente se muestran algunos ejemplos de mapa de fisuras en paramentos verticales.

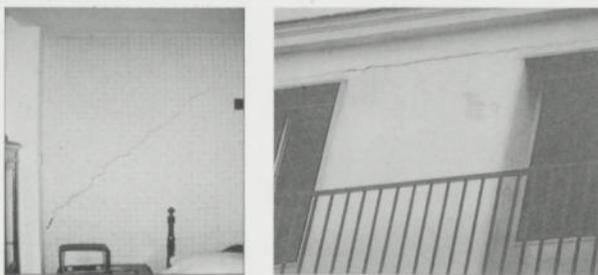
Figura 4

A veces el problema de flexibilidad excesiva en el forjado se debe a la ausencia de comprobaciones del ELS de deformación o simplemente a que se ha sido poco exigente en su evaluación. La imagen corresponde a un caso en el que, tras una primera observación, puede decirse que los forjados están correctamente ejecutados y no presentan problemas en su construcción ni en sus materiales. Sin embargo, su deformación es superior a la admisible y los tabiques interiores aparecen dañados.

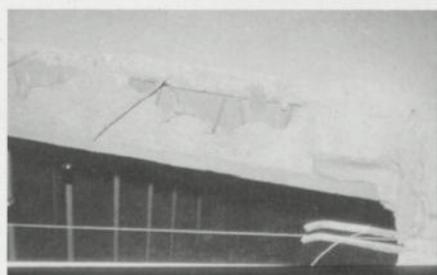
Figura 5

El último tabique se apoyará sobre un elemento más rígido, ya sea un tabique en planta baja sobre solera en contacto con el terreno o en planta primera, sobre un muro más rígido de cerramiento de locales, con lo que debe resistir el peso acumulado de todas las tabiquerías superiores. Cuando esta carga tiene importancia, puede llegarse a producir el agotamiento por compresión del tabique (fisuras verticales) o pandeo fuera de su plano (fisuras horizontales en el centro del paño).

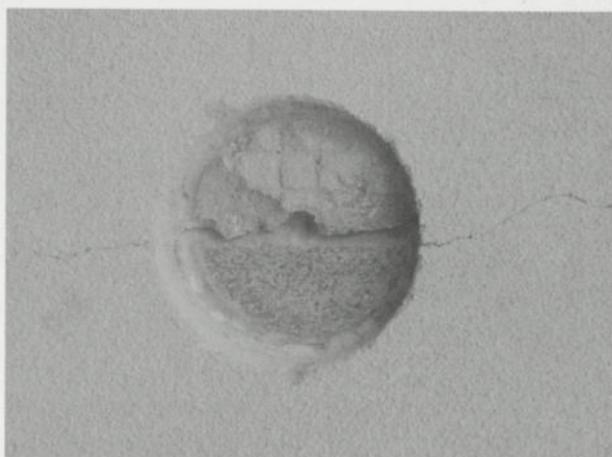
Figura 1: Fissuração orientada com continuidade de leitura no suporte.

Contudo, o seu aspecto e forma permite – habitualmente – despistar com alguma facilidade a origem da fissuração. Com efeito, a fissuração orientada é habitualmente resultante de acções de origem estrutural – cedências e outros movimentos estruturais – ou comportamentos diferenciados dos suportes às variações correntes de temperatura e humidade. Este tipo de fissuração, apresenta habitualmente continuidade de leitura no suporte, correspondendo a roturas na ligação entre elementos – betão-alvenaria, entre outros -, das juntas da alvenaria ou mesmo dos seus elementos (Figura 1).

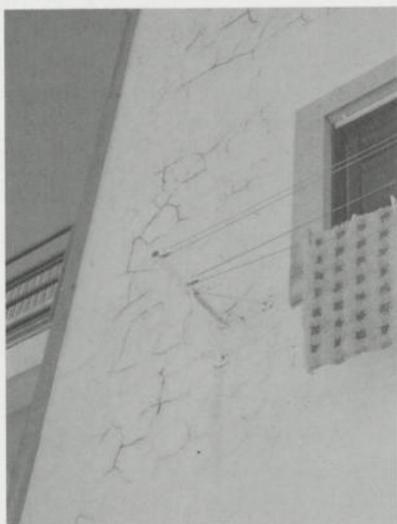
Figura 2: Fissuração por acção de ciclos de gelo/degelo

Os ciclos de gelo/degelo (Figura 1), incidindo sobre os rebocos, dão também origem a patologias de fissuração sem orientação definida, agravando-se com o tempo e admitindo-se que venham a afectar rapidamente toda a secção do revestimento.

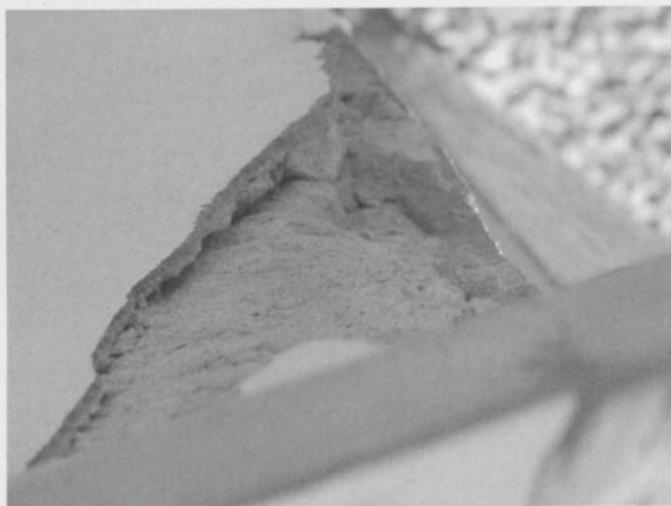
A contaminação de argamassas secas com gessos de construção, traduz-se habitualmente por reacções expansivas entre estes ligantes [2], quando na presença da água. Este fenómeno é, habitualmente, observado em panos executados no exterior.

Figura 3: Patologia originada pela contaminação de argamassas hidráulicas com gesso de construção

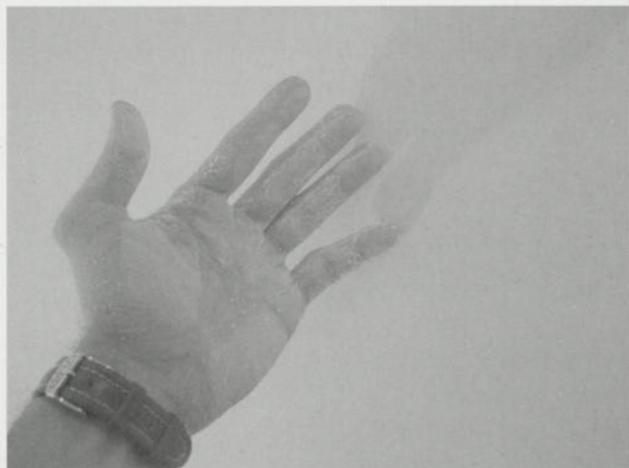
A friabilidade dos panos de reboco é caracterizada pela presença de revestimentos não consistentes e agregados, pouco resistentes à abrasão, de fraca aderência ao suporte e resistência mecânica, e elevada absorção e porosidade.

Figura 4: Revestimento friável, de reduzida resistência à abrasão

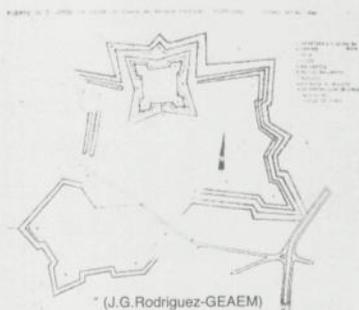
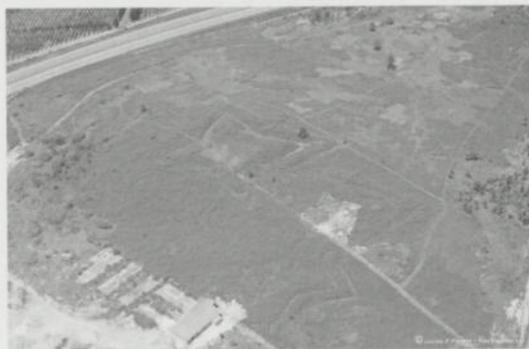
Figuras 3 e 4 – Levantamento e fotografia aérea do Forte de S. Jorge da Silva.

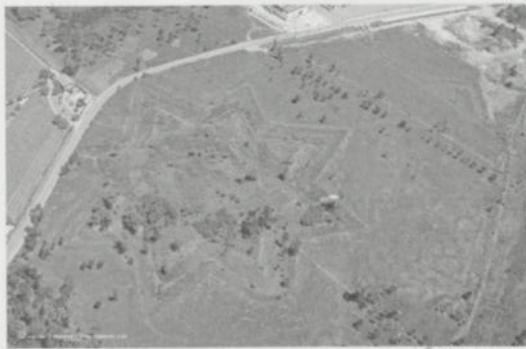
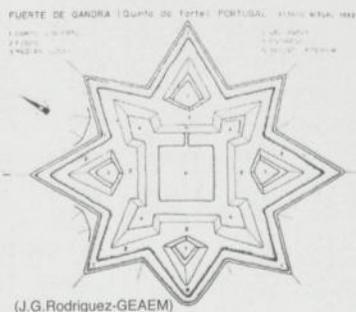
Figuras 5 e 6 – Fotografia aérea e levantamento do Forte da Gandra.

Assim, engenhosamente, os materiais do solo bem trabalhados e compactados transformavam-se em importantes redutos de defesa e ataque, com taludes autoportantes que, mais tarde, se a situação assim o exigisse poderiam ser forrados a cantaria de granito. Destes fortes refere-se o forte de Gandra, já identificado na Figura 5 e novamente mostrado nas Figuras 10 e 11, onde, para além da estrela bem definida e com uma ponta já cortada por uma estrada, se pode ver ainda o que poderá ser uma trincheira numa linha avançada, sendo este o único vestígio de que este forte teria dimensões bem maiores do que o que se vê actualmente. Numa fotografia oblíqua, e tendo como escala a construção do lado direito da estrada, pode-se apreciar a dimensão dos taludes destas estruturas.

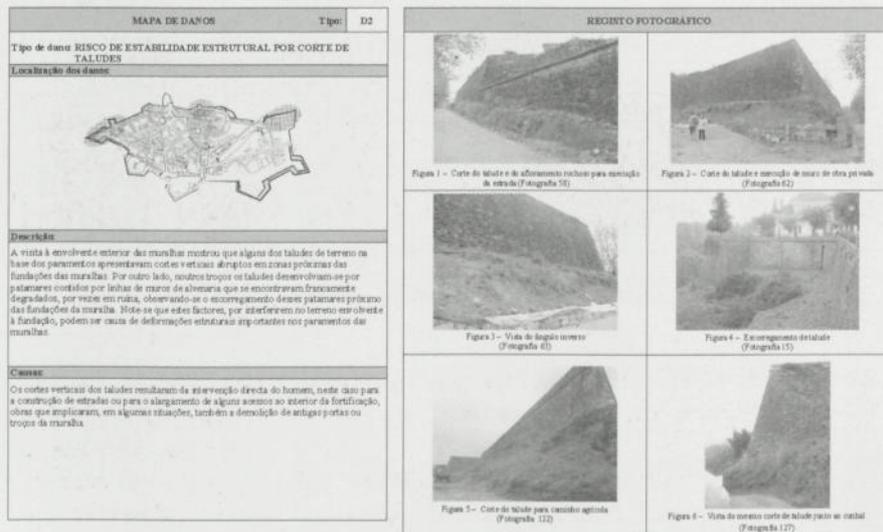
Figura 7 – Ficha de dano.

Tendo as fortalezas em estudo características, técnicas construtivas e problemas muito diferentes, procurou-se nas inspeções adequar os elementos recolhidos aos objectivos do estudo. Assim, foram efectuadas inspeções visuais de âmbito estrutural ao longo de todo o perímetro das fortalezas e nos diversos níveis de muralhas e linhas de defesa que as executam. Para cada fortaleza, após a identificação e descrição da estrutura portante, registaram-se em fichas de danos os que foram considerados mais relevantes [4]. Nestas fichas, Figura 7, para além da localização em planta do dano, faz-se uma breve descrição associada à identificação da sua causa provável.

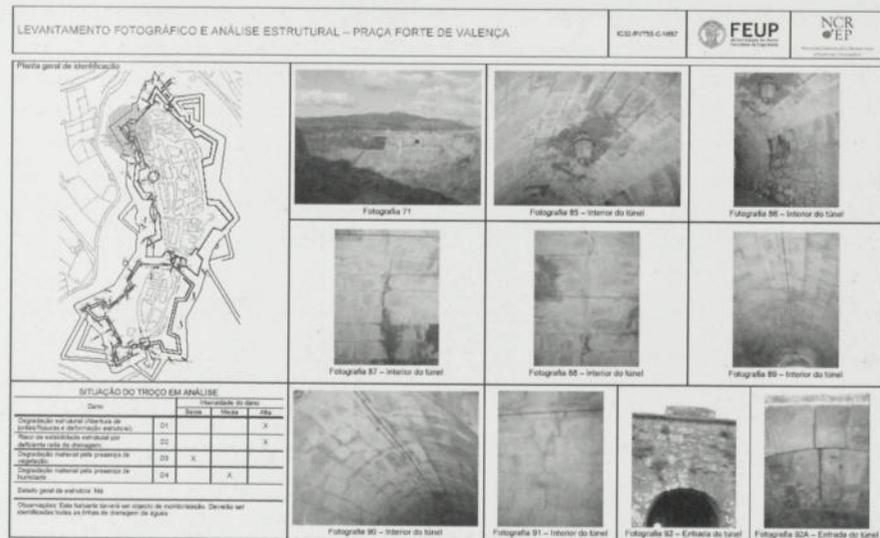
Figura 8 – Levantamento fotográfico e análise estrutural.

Para as estruturas de maior porte, quer com panos de muralha elevados e/ou a vários níveis, foi efectuado um levantamento fotográfico e análise estrutural por troços. Para cada troço em estudo, identificado em planta, mostra-se nestas fichas quer o registo fotográfico, quer um quadro síntese que relaciona os danos registados na estrutura e a sua intensidade de ocorrência (baixa, média ou alta). Obtem-se desta forma, para além das fichas de danos, uma relação entre o dano, a sua intensidade e o local da sua ocorrência muito mais intuiti-

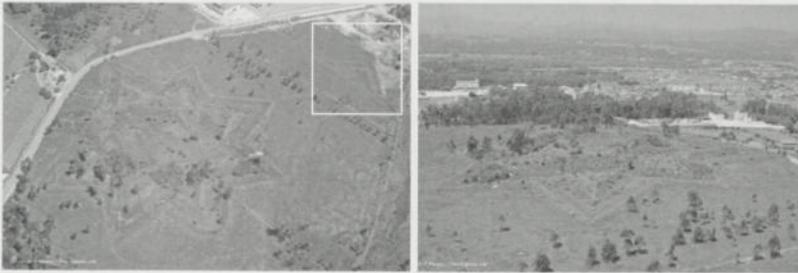
Figura 10 e 11 – Forte de Gandra.

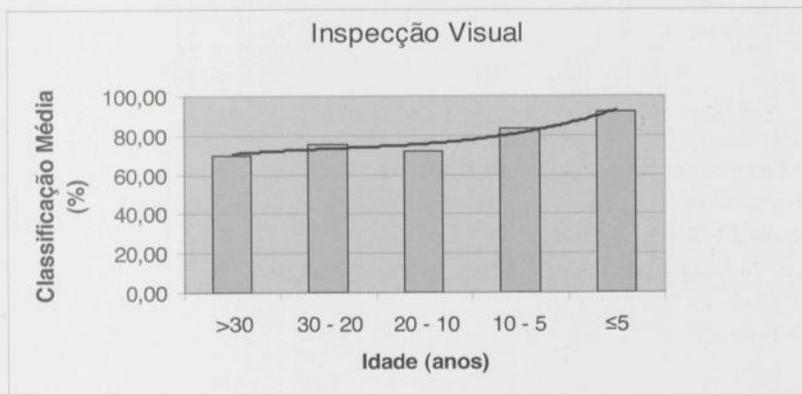
Gráfico 1 : Classificação Média da Inspeção Visual da Amostra Total

Os resultados da inspecção visual efectuada (gráfico 1) permitem concluir que a envolvente exterior se mostra mais cuidada à medida que a idade dos edifícios decresce, apesar de existir um período em que a tendência se inverte. Esta situação pode ser explicada pela provável realização de trabalhos de manutenção ou reparação no intervalo de edifícios com idade entre 20 e 30 anos. Neste intervalo, os edifícios já apresentam degradação visível e necessitam de trabalhos de conservação e os proprietários, provavelmente, já estarão nesta fase aliviados dos encargos significativos dos primeiros anos de empréstimo à

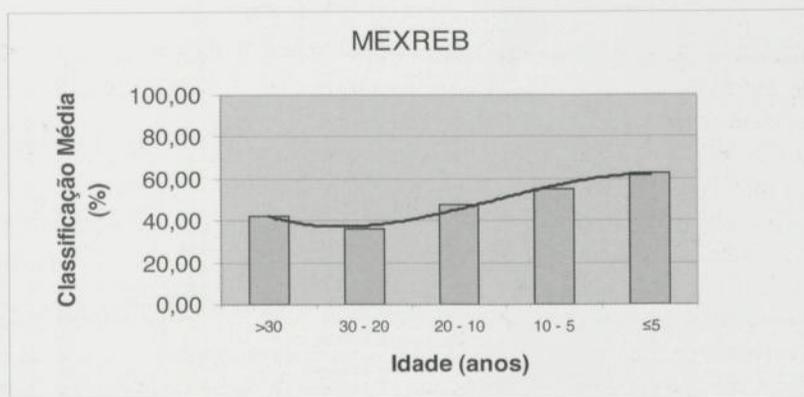
Gráfico 2 : Classificação Média do MEXREB da Amostra Total

Analisados os valores da avaliação exigencial, obtidos para o mesmo conjunto de edifícios (gráfico 2), verifica-se que a qualidade exigencial dos últimos 30 anos tem vindo aumentar, apesar de ter existido um período em que este decresceu ligeiramente (na evolução entre o intervalo dos edifícios com mais de 30 anos e o dos edifícios com idade compreendida entre 20 e 30 anos).

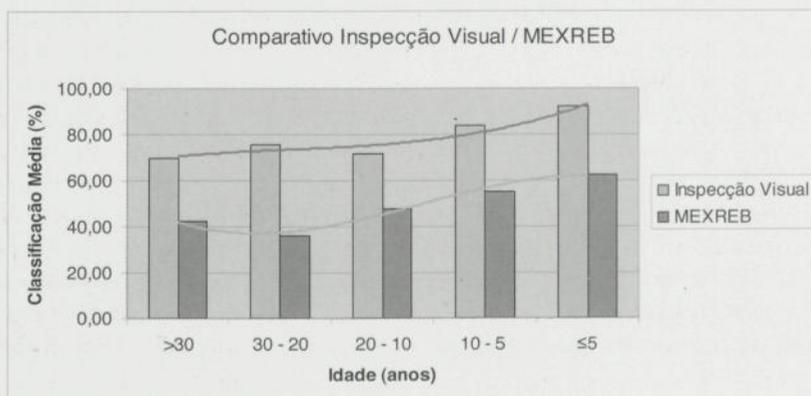
Gráfico 3 : Comparação Inspeção Visual/ MEXREB da Amostra Total

Analisando o quadro comparativo de resultados (Gráfico 3), verificamos que a classificação exigencial obtida a partir da aplicação MEXREB é sempre inferior à classificação obtida a partir da inspecção visual, como seria de esperar, evoluindo negativamente à medida que a idade dos edifícios aumenta.

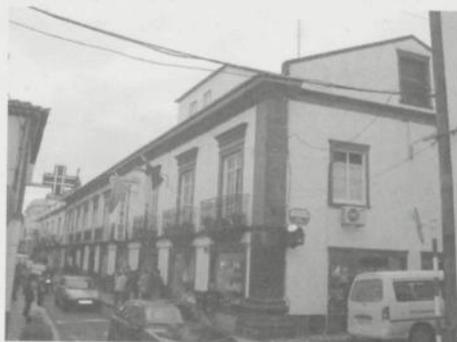
Figura 2: Edifício típico de Ponta Delgada, São Miguel.

Os edifícios nos centros históricos das ilhas açoreanas são, geralmente, edifícios de alvenaria de pedra com 3 ou 4 andares, possuindo nos pavimentos e nas coberturas estruturas de madeira (figura 2). Cada edifício partilha com os edifícios adjacentes as suas duas empenas e um conjunto de edifícios nestas condições forma um quarteirão que, em termos genéricos, se assume como uma estrutura única.

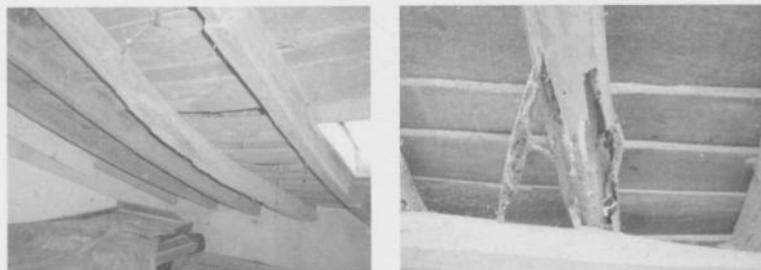
Figura 3: Exemplo de estrutura com degradação grave e pormenor da degradação numa vara de eucalipto.

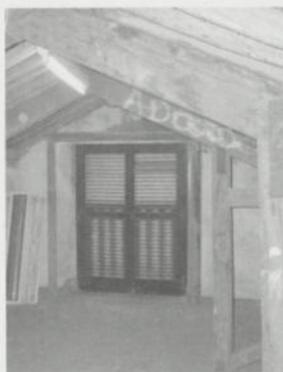
Figura 4: Exemplo de um ponto de possível entrada de alados de *C. brevis*.

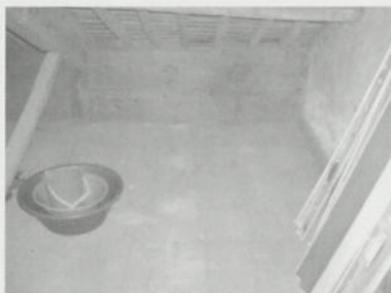
Figura 5: Aspecto dos cones de partículas fecais no pavimento correspondendo à presença de infestação na estrutura de cobertura.

O primeiro sintoma referido pode ser inicialmente confundido com a presença de orifícios de saída característicos de uma infestação por caruncho pequeno, sendo o aparecimento de partículas fecais (duras e de aspecto multifacetado) e de alados ou asas, os sintomas mais discriminativos deste tipo de infestação (figura 5).

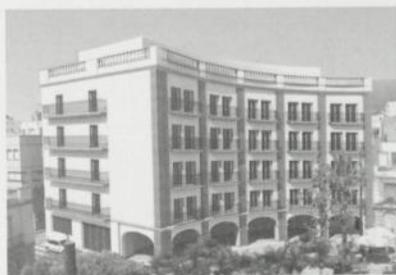
Figura 1: Perspectiva.

Desde el punto de vista técnico, está constituido por un sistema de pórticos de hormigón armado paralelos y concéntricos apoyados sobre zapatas aisladas. Estos pórticos están "mínimamente" arriostrados y sobre los mismos descansan los forjados de cerámica armada. Una parte de estos forjados se prolonga al exterior en forma de voladizo para la formación de balcones.

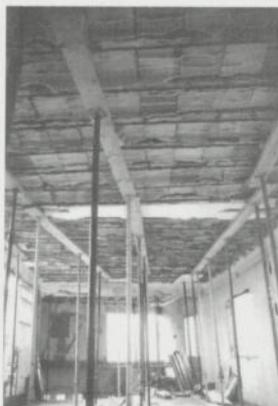
Figura 3: Forjado cerámico.

Inicialmente, se planteó la necesidad de conocer técnicamente el edificio y para ello se planeó un derribo parcial de elementos superficiales tales como tabiquerías, pavimentos, revestimientos, cielos rasos, instalaciones, etc. Estas primeras acciones dejaron al descubierto la situación de los forjados cerámicos degradados considerablemente (Figura 3).

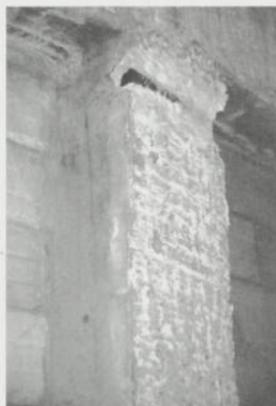
Figura 4: Detalle forjado cerámico. Figura 5: Pilar afectado por instalaciones.

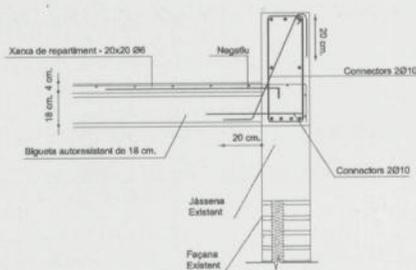
Figura 6: Zuncho de atado superior.

- a) Respecto a la estructura, podemos mencionar el recálculo de todo el sistema del cual podemos destacar:
 - Zunchado de todo el edificio en su coronación con un elemento que descansa y sobre la última jácena (Figura 6);
 - Refuerzo del arrojamiento de los pórticos para lograr más monolitismo estructural (Figura 7).

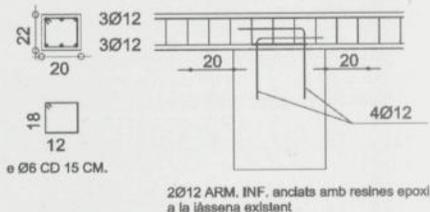
Figura 7: "Nuevo" arriostramiento de pórticos.

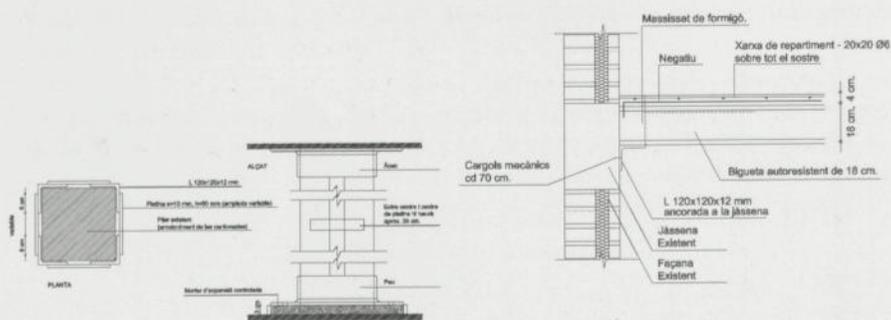
Figura 9: Empresillado de pilar.

Figura 10: Reestructuración del cerramiento existente.

- Apoyo de dos forjados diferentes (uno existente y otro substituido) sobre la jáccena de soporte (Figura 8);
 - Refuerzo de pilares a base de angulares y presillas metálicas (Figura 9).
- b) Respecto al cerramiento podemos destacar el rediseño de la sección existente (Figura 10). En esta misma Figura podemos ver el detalle de la entrega del forjado con la jáccena.

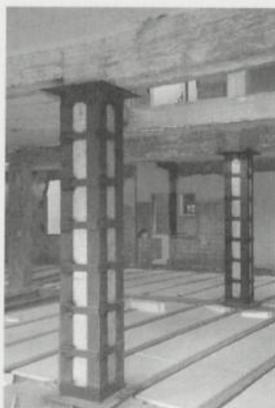
Figura 11: Intervención en pilares y techos.

destacar el empesillado de los pilares y los apoyos de los forjados substituidos como elementos característicos (Figura 11).

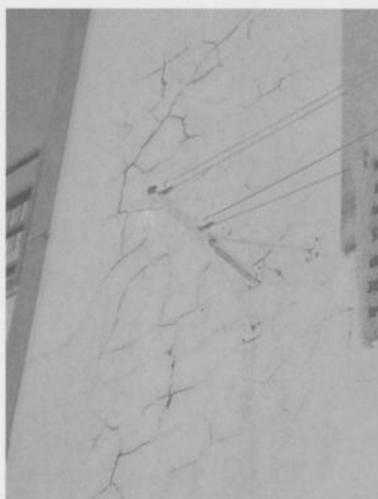
Figura 1: Fissuração por acção de ciclos gelo-degelo.

A fissuração por retracção é uma fissuração pouco activa, após decorrido o processo de cura das argamassas. Contudo, a demonstração da patologia poderá agravar-se com a entrada em uso dos edifícios – muitas vezes como fissuração secundária associada a tensões provocadas por cedências ou falta de reforços em áreas de tracção – devendo merecer especial cuidado em revestimentos sujeitos a ciclos de gelo/degelo e/ou forte exposição solar, fundamentalmente dirigidos no quadrante sul-poente (figura 1).

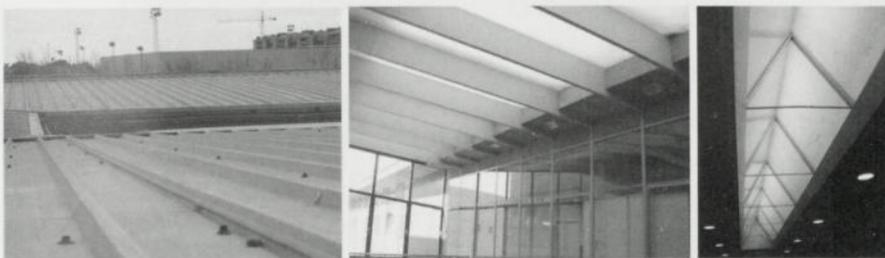
Figura 2: Tipos de cubiertas de chapa galvanizada, de policarbonato y poliéster .

Las placas de poliéster forman parte del lucernario que se sitúa en la parte central de una de las cubiertas a dos aguas soportada por cerchas metálicas sobre las que se apoyan las dobles placas de poliéster, cubriéndose en su cara interior con planchas de policarbonato en la zona translúcida. Con la misma forma que la chapa nervada, en el plano superior de la cubierta inclinada se disponen planchas translúcidas de poliéster reforzado con fibra de vidrio, y en la zona inferior de los faldones se disponen chapas galvanizadas. (fig.2, 3^a y 9)

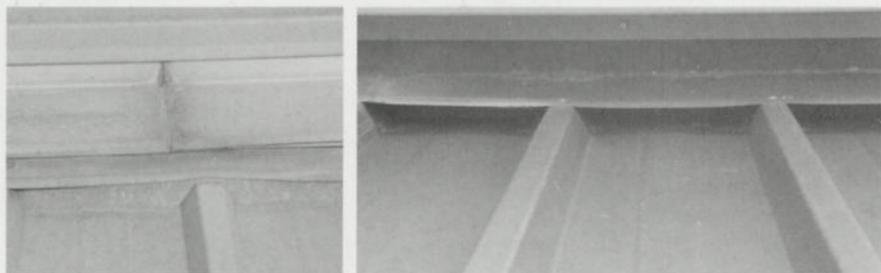
Figura 3: Remate superior con Junta de Estanqueidad (izq) y sin Junta (der) .

Entre las chapas lisas de cumbrera y las de los faldones debía colocarse una *junta de estanqueidad* resiguiendo el perfil de la chapa para evitar el retorno del agua a través de los nervios. Esta junta de estanqueidad (aparentemente de poliuretano), sólo se colocó en las cubiertas con chapas de 0,6mm., evadiéndose en las de chapas de 0,8 mm (fig. 3)

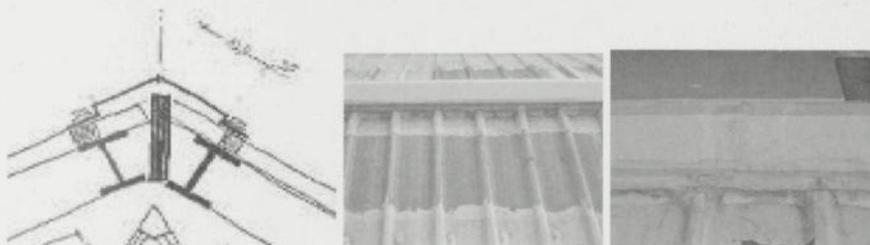
Figura 4: Detalle e imagen de la cumbrera impregnada de impermeabilizante.

La cumbrera de la cubierta a cuatro aguas con lucernario, construida con planchas translúcidas de poliéster reforzado con fibra de vidrio, está pintada con impermeabilizante tipo Lotum, aplicado como solución impermeabilizante posterior, por lo que no se puede determinar visualmente el tipo de unión entre chapas de cumbrera, ni entre éstas y las nervadas. El desarrollo de la cumbrera es de 36 cm y según la NTE (QTG) debería ser $>$ 50 cm.. No cumple, por tanto,

con esta condición, lo cual puede incidir en la falta de protección frente al retorno del agua. (fig. 4)

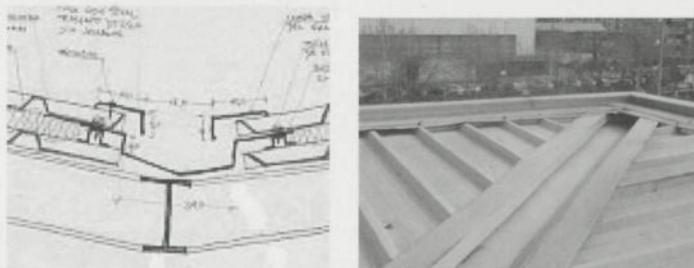
Figura 5: Detalle e imagen de la limahoya.

Las chapas de las limahoyas tienen un solapo de 7,5 cm, y por norma debería ser $>15,0$ cm. Las chapas de remate de la cubierta, que evitan el retorno del agua, están fijadas con remaches a distancias entre 30 y 120cm, con solapos entre 1,5cm y 15,0 cm y sin sellado en la unión. El solapo de la limahoya con el faldón de chapa nervada debería ser >10 cm, siendo en realidad de 4 cm. (fig.5)

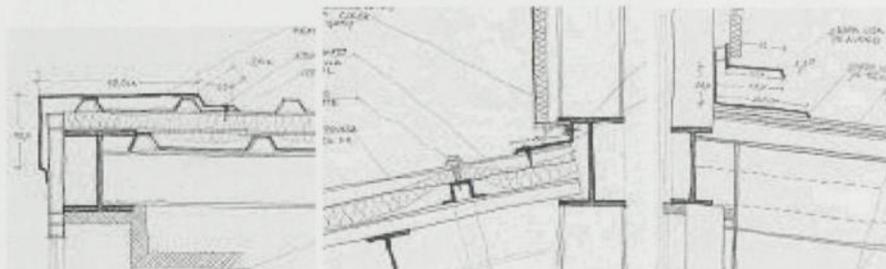
Figura 6: Detalles de remates laterales y superiores con paramentos.

En el remate superior entre la cubierta de chapas y el paramento revestido, el solapo es de 12cm, cuando se sugiere que sea \geq de 20 cm. (NTE). En este

encuentro deberían ir *juntas de estanqueidad*, pero no las hay. El solapo entre las chapas lisas se recomienda que sea $\geq 15\text{cm.}$ y sólo tiene 4 cm. (fig. 6, 2^a). El remate superior de las planchas de policarbonato se realiza con dos chapas lisas distanciadas 24 cm., la segunda de ellas a modo de alero fijada al revestimiento del muro (fig. 6, 3^a). En este encuentro, por ser una zona de difícil acceso, debería haber una rejilla de circulación para mantenimiento.

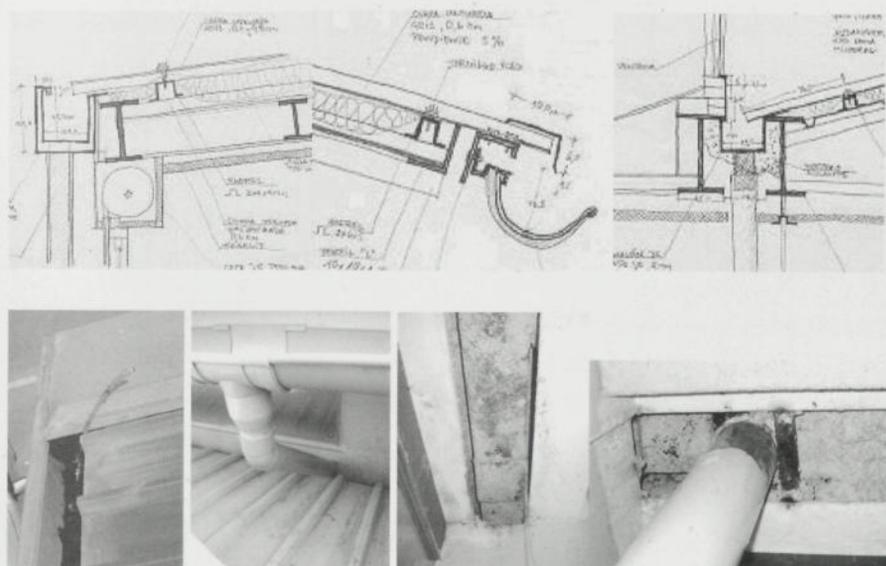
Figura 7: Detalles e imágenes de canalones y bajantes.

- En los canales de las cubiertas de aulas, las aguas se concentran en los canales de la cubierta baja del lucernario. Se ha instalado un canalón de PVC en la cubierta superior, que está suelto y en algunos tramos con pendiente inversa al desagüe. El fondo del canalón está recubierto de impermeabilizante; sin embargo, pese a esto, las filtraciones con manchas en el falso techo persisten. Las dimensiones del canalón inferior -que debería ser doble, con aislamiento intermedio, son insuficientes, y presenta corrosión junto a los elementos de su entorno (fig.7, 2^a y 3^a).

- Las bajantes son circulares. En la zona de oficinas son de \varnothing entre 60 y 70 mm, cuando según su distanciamiento y el área de cubierta cuyas aguas recoge deberían ser de $\varnothing \geq 100\text{mm.}$ (fig. 7, 1^a sup.). En zona de aulas, las de PVC son de 90 mm. y las del canalón inferior de 60 mm,

debiendo ser de $\varnothing > 80\text{mm}$. (fig. 7, 2ª 4ª). Esta insuficiencia de dimensionado es una causa evidente de filtraciones de agua hacia el interior. Las planchas del falso techo en torno a las bajantes están manchadas de humedad. En un registro interior, se puede observar la oxidación de los elementos de sujeción y los chorreos en las paredes.

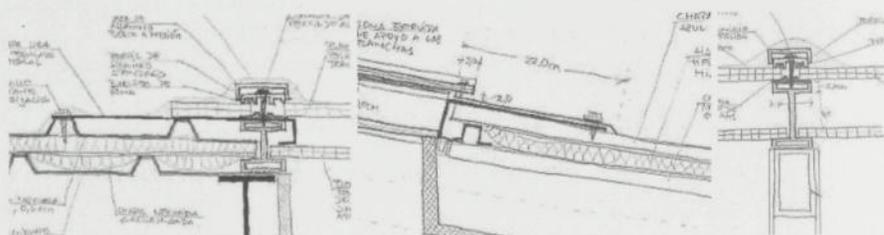
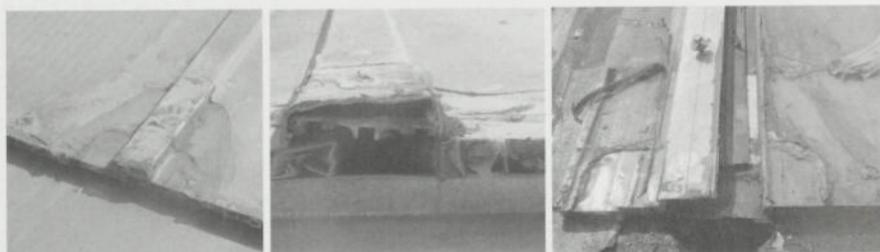
Figura 8: Encuentro entre planchas de policarbonato y chapas galvanizadas.

Los encuentros longitudinales se han modificado, introduciendo de forma forzada una chapa lisa para evitar el retorno del agua, deformando los perfiles de aluminio y quebrado las planchas. Aún así, no hay en estos encuentros una junta de estanqueidad segura (fig.8, 2ª). Los encuentros laterales están cubiertos de pintura impermeabilizante, pero mediante catas se pudo definir la unión, en donde se dispone una chapa lisa entre la de polycarbonato y la nervada. (fig. 8, 1ª)

Las uniones de las planchas de polycarbonato están realizadas con perfiles de aluminio, el cual ha perdido su sellado o burlete de goma, disponiéndose a posteriori, por encima de estas uniones, pintura impermeabilizante.(fig. 8, 3ª)

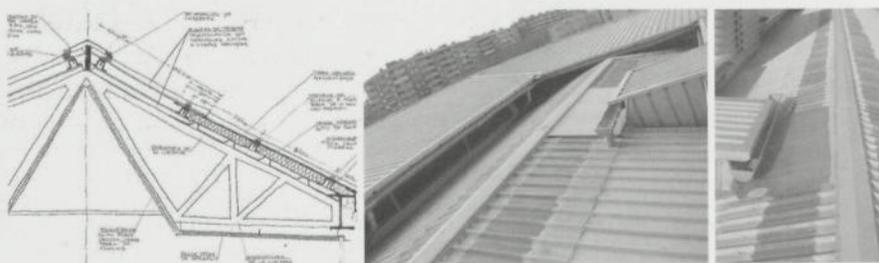
Figura 9: Lucernario con chapas galvanizadas y planchas de poliéster.

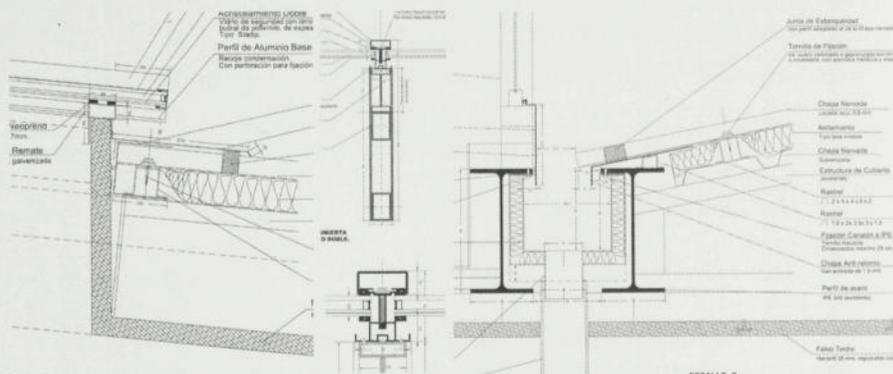
Figura 10: Ejemplo de los detalles incluidos en la propuesta de modificaciones.

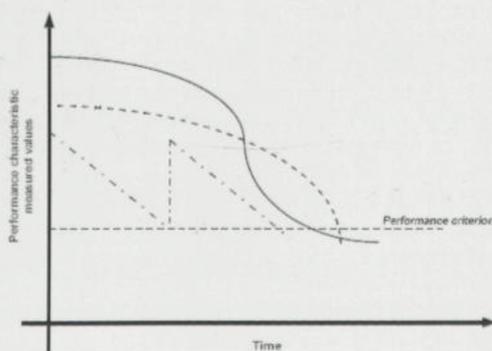
Figura 1: Funções de hipotéticas performances ao longo do tempo [2].

- auxiliar o dono de obra a gerir o seu património edificado de forma eficaz;
- auxiliar o projectista a projectar com durabilidade dando a conhecer a vida útil dos materiais / elementos construtivos aplicados em determinadas condições climáticas e ambientais;
- sistematizar e uniformizar a informação técnica de anomalias e reparações de elementos construtivos dos edifícios;
- classificar os estados de degradação dos diversos elementos construtivos;
- estimar probabilidades de degradação dos elementos construtivos ao longo da vida útil do edifício (Figura 1);

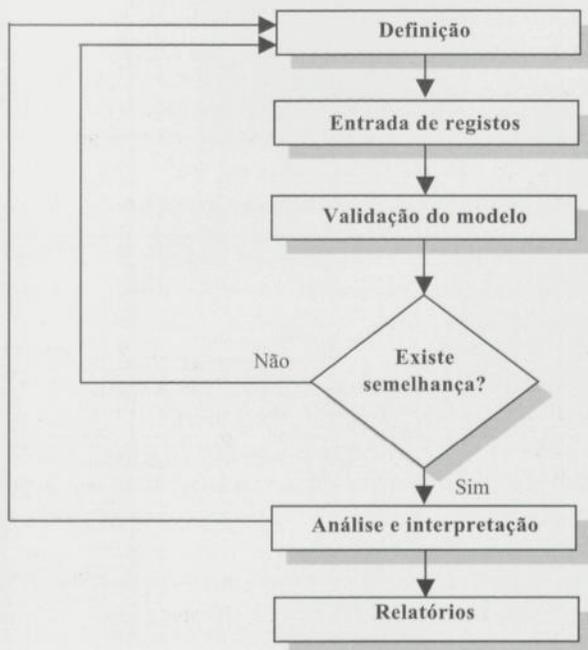
Figura 2: Diagrama de fluxo do processo de estimativa de vida útil [adaptado de 3].

Baseado nos procedimentos definidos pela família *ISO 15686 Buildings and Constructed Assets - Service Life Planning* o sistema *Buildings Life* assenta numa estrutura (Figura 2) onde é realizada em primeiro lugar a *Definição* de vários conceitos envolvidos. De seguida, é efectuada a *Entrada de Registos* o

que permite aumentar dinamicamente a base de dados. Posteriormente, é realizada a *Validação* de semelhança de comportamento entre o que foi definido no sistema e o que é observado na realidade que, em caso positivo permite alcançar resultados finais que são *Analisados e Interpretados*. Finalmente, são gerados *Relatórios Finais* [3, 4, 7]. O sistema *Buildings Life* é acedido via *Internet* para utilizadores registados com “nome de utilizador” e “senha” com uma base de dados dinâmica o que permite otimizar os modelos de degradação em função dos registos (Figura 3).

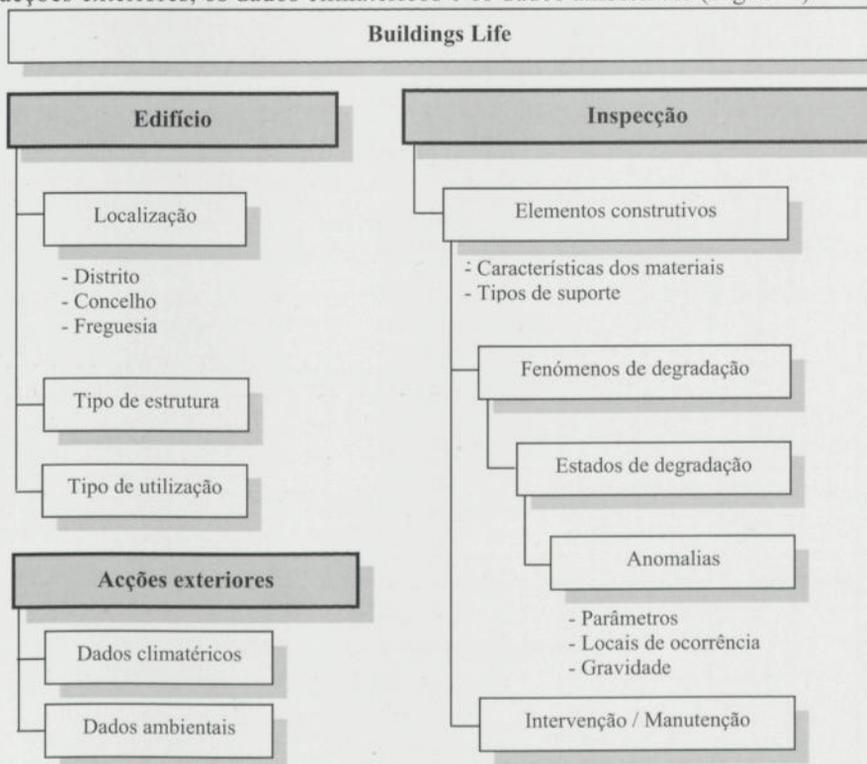
Figura 4: Relação entre os vários conteúdos que são necessários definir para o Sistema *Buildings Life*

Nesta primeira etapa do fluxo, são definidos, para cada edifício, o distrito, o concelho, a freguesia, o tipo de estrutura e o tipo de utilização; para as inspeções, os elementos construtivos, as características dos materiais, os tipos de suportes onde estes estão aplicados, os fenómenos de degradação, os estados de degradação, as anomalias, os parâmetros das anomalias, os locais de ocorrência de anomalias, a gravidade da anomalia, os tipos de intervenção; para as acções exteriores, os dados climatéricos e os dados ambientais (Figura 4).

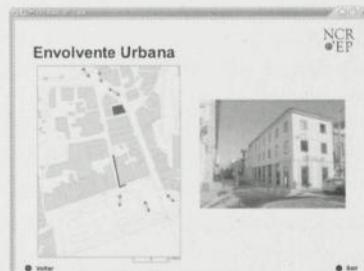
Figura 4: Envoltura urbana

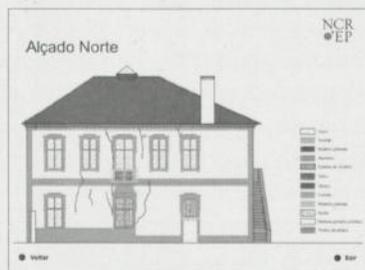
Figura 5: Revestimentos exteriores

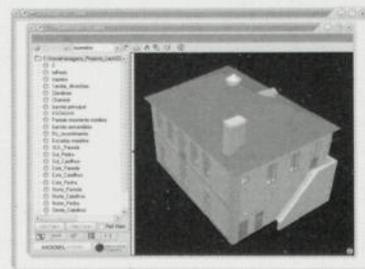
Figura 6: Modelo tridimensional

- Estrutura: os sub-temas Caracterização Material e Modelo Tridimensional complementam-se na apresentação e descrição da estrutura resistente da habitação. Na caracterização material são descritas a estrutura das paredes resistentes, dos pavimentos e da cobertura. Por seu lado, o modelo tridimensional apresenta uma representação 3D da habitação, Figura 6, que permite interagir em tempo real com o modelo através da interface do programa ModelPress Reader.

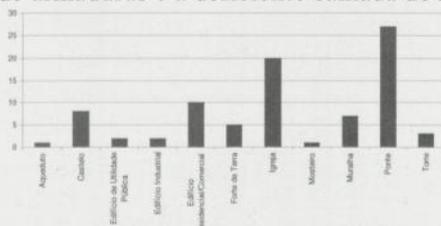
Figura 8: Inspeções efectuadas por tipologia Figura 9: Inspeções efectuadas por entidades e por ano.

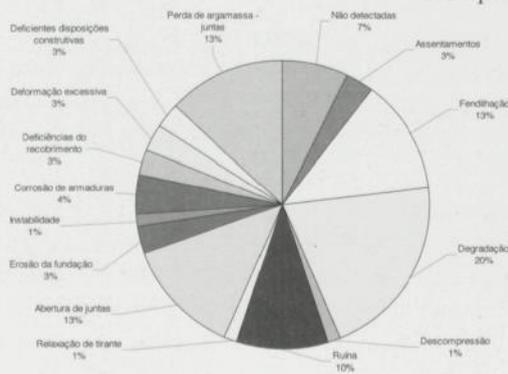
Figura 10: Patologias estruturais observadas em pontes.

De forma a exemplificar as potencialidades do tratamento estatístico permitido, apresentam-se, na Figura 10, as patologias mais frequentes em Pontes. Verifica-se que a "Degradação" assinalada em 20% dos casos,

Verifica-se que a “*Degradação*” assinalada em 20% dos casos, resultante muitas vezes do abandono e da falta de manutenção destas estruturas, é a patologia mais assinalada. Em estruturas de alvenaria de pedra, a degradação do material traduz-se sempre em degradação estrutural. O mesmo acontece com a “*Perda de argamassa nas juntas*” (13%), que também se considera ser uma das maiores causas de dano, dado que proporciona o aparecimento de infiltrações de água no interior da estrutura que produzem a degradação do material de enchimento. A “*Fendilhação*” (13%) é muitas vezes observada no intradorso dos arcos e deriva, quer da descompressão dos arcos, quer do tráfego intenso que os solicitam acima da sua capacidade resistente. Neste tipo de estruturas é, por vezes, usual a inexistência de uma camada de material que permita uma adequada degradação das cargas, estando a cota do pavimento quase à cota de fecho dos arcos. A patologia *Ruína*, assinalada em 10% dos casos, é referente à ruína de qualquer elemento estrutural da ponte, contabilizando-se neste grupo também os quebra-mares e quebrantes que são essenciais para permitirem um bom escoamento hidráulico e diminuírem as acções horizontais sobre a estrutura e os efeitos de vórtice junto às fundações dos pilares. Salienta-se que estão englobadas duas pontes de betão armado que, apesar de não estarem datadas, são consideradas do início da época em que foi introduzido o betão armado em Portugal. Nestas pontes, as patologias mais assinaladas são a corrosão de armaduras e a deficiente camada de recobrimento.

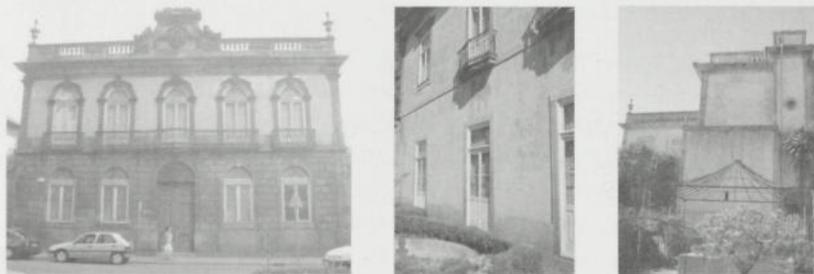
Figura 1: Alçados principal, Sul e Este.

A fachada principal (Figura 1), claramente a mais importante, é a que apresenta um carácter mais austero, com envasamento e cantaria de granito, grandes vãos com padieiras em arco e varandas ao nível do piso 1 – piso nobre. As outras fachadas estão voltadas para os jardins e não exibem a mesma preocupação de ordem estética, consistindo em alçados simples com composição fortemente horizontal, dada por faixas de granito que dividem os dois andares.

No alçado posterior (Este) é notória a distinção entre a zona nobre da casa composta por vãos e varandas, e a zona de serviços com poucos vãos para o exterior, sendo os que existem de reduzidas dimensões, existindo uma evidente anulação ou ocultação destes espaços para o exterior.

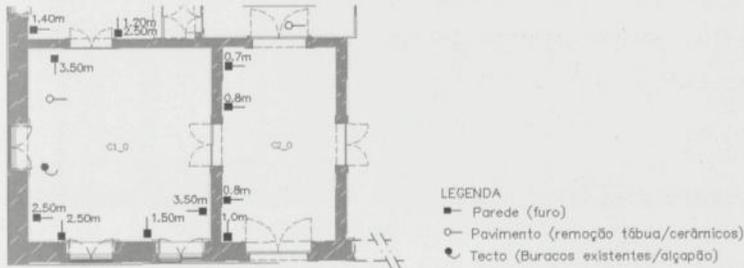
Figura 2: Mapa de Sondagens (detalhe).

Complementarmente, e com o auxílio de algumas sondagens (através de furos de pequeno diâmetro executados com berbequim a diversas cotas ou aproveitando buracos existentes nas paredes), organizou-se para todas as paredes uma tabela com os materiais constituintes e respectivas espessuras. Nesta fase utilizaram-se ainda alçapões e buracos existentes nos pavimentos e tectos para se visualizar as respectivas estruturas de suporte. Com esta informação elaboraram-se Mapas de Sondagens, em que se representou o tipo de sondagem efectuada, o seu posicionamento, e sendo caso disso, a altura a que foi execu-

tada (Figura 2). Mais uma vez, a escolha por uma apresentação deste tipo – tabelas e mapas – deveu-se à necessidade de clarificar a informação, já que com uma tão grande quantidade de compartimentos e elementos construtivos, qualquer tipo de texto descritivo se poderia tornar facilmente confuso. Como complemento desta informação, e para permitir uma percepção mais gráfica/visual da situação, apresentaram-se algumas secções tipo de paredes (Figura 3).

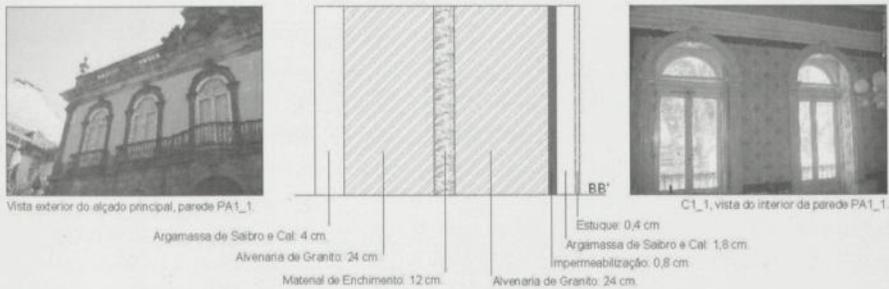
Figura 3: Secção tipo de uma parede; fotografias das faces exterior e interior.

Esta etapa do estudo permitiu recolher sobre os materiais de construção e técnicas construtivas utilizadas e confirmar a boa qualidade geral do edifício. Os pavimentos elevados ou com caixa-de-ar são em madeira de casquinha, enquanto que os pavimentos assentes sobre o terreno exibem revestimento de ladrilhos cerâmicos. A maior parte dos compartimentos apresenta paredes estucadas e pintadas e os mais nobres exibem pinturas figurativas. Existem alguns compartimentos com revestimento em papel de parede (Figura 4) e mesmo em tecido aplicados sobre o estuque. Por outro lado, descobriu-se que a impermeabilização do edifício é feita pela face interior das paredes exteriores e consiste numa camada de material asfáltico situada entre a camada de argamassa de

saibro e cal e a alvenaria de granito. Esta camada atinge geralmente o topo das paredes exteriores. Verificou-se ainda que, ao nível do rés-do-chão (piso 0), as paredes interiores resistentes exibem impermeabilização em ambas as faces, mas apenas até aos 2m de altura.

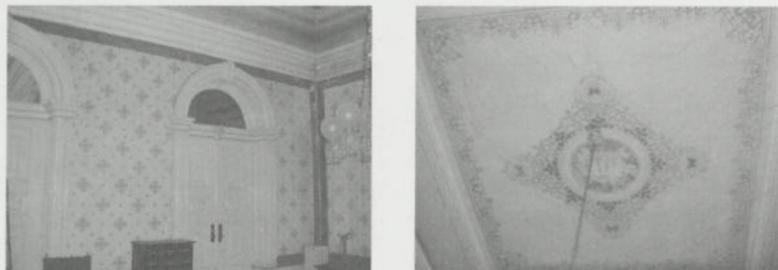
Figura 4: Parede revestida a papel e tecto estucado com pinturas decorativas.
