PATORREB 2006

2º ENCONTRO SOBRE PATOLOGIA
E REABILITAÇÃO DE EDIFÍCIOS

2º CONGRESO DE PATOLOGÍA
Y REHABILITACIÓN DE EDIFICIOS

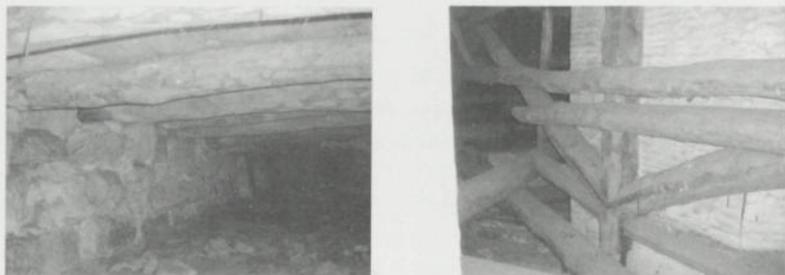
Figura 5: Pormenor da estrutura de suporte do pavimento e do lanternim.

Este levantamento permitiu verificar que, tanto as paredes exteriores como as interiores são em alvenaria de granito (com 60cm e 24cm de espessura respectivamente), existindo, no entanto, algumas paredes de tabique a dividir alguns compartimentos. Por outro lado, a estrutura dos pavimentos é constituída por vigas de madeira, tarugadas, com cerca de 15cm de diâmetro e com um espaçamento médio de 60cm entre eixos (Figura 5).

A cobertura de quatro águas é suportada por asnas de madeira de castanho em bom estado apoiadas directamente nas paredes. De referir ainda a complexidade da estrutura de madeira de suporte do lanternim com grande profusão de vigas e escoras (Figura 5).

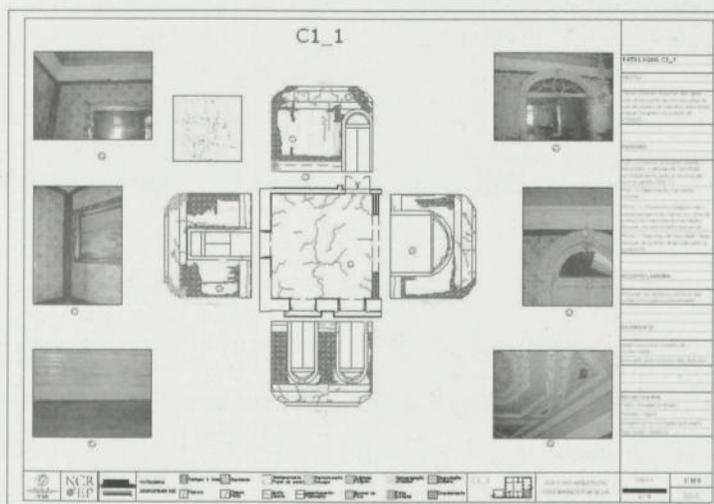
Figura 6: Folha de patologias de um compartimento.

Depois de verificados os materiais e o funcionamento estrutural do edifício, procurou-se perceber as manifestações patológicas que este apresentava. Sendo assim, depois de uma observação geral do edifício, realizou-se uma inspecção visual exaustiva, desta vez com o objectivo de fazer o levantamento das patologias existentes, quer nas fachadas, quer no interior. De forma a apoiar o levantamento, e com o intuito de uniformizar as definições das diferentes patologias, foi adoptada a terminologia usada na Informação Técnica do LNEC [6]. Este documento, além de fornecer as definições das diferentes patologias, associa-lhes um símbolo gráfico que permite a sua representação nos levantamentos efectuados. O resultado da inspecção foi apresentado sob a forma desenhada e escrita. Para cada compartimento apresentou-se uma folha com a representação gráfica das patologias verificadas (Figura 6), com a descrição inscrita numa tabela, complementada com fotografias e alguns esboços considerados relevantes. Esta metodologia foi igualmente utilizada para os alçados.

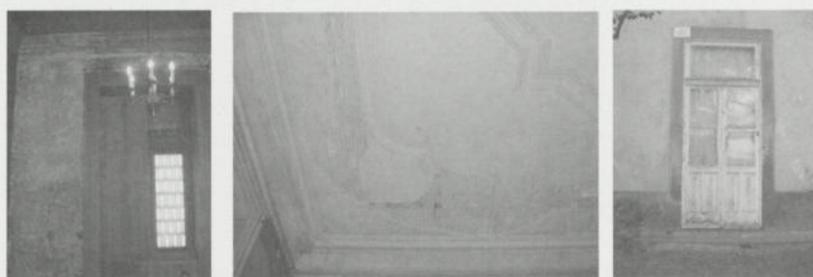
Figura 7: Manchas de humidade em parede exterior; destacamento de estuque com tabique à vista; fachada virada a Norte com colonização biológica.

cou-se assim que, de uma forma geral, as suas paredes exteriores apresentam manchas de humidade e eflorescências (Figura 7). Também as paredes interiores apresentam eflorescências, mas apenas ao nível do rés-do-chão. Por outro lado, verificou-se um destacamento global das tintas e destacamentos pontuais de estuque, estes com particular incidência nos tectos, sendo mesmo possível, em alguns casos, visualizar a estrutura do tabique. Verificaram-se ainda algumas fissuras (pouco relevantes) nas paredes, com particular incidência nas zonas sobre as padieiras, e bastantes microfissuras no estuque dos tectos.

Ao nível das fachadas, verificou-se um destacamento generalizado de tinta e empolamentos e destacamentos pontuais de reboco. Em relação ao granito, as manifestações encontradas em maior escala foram as desagregações granulares. Por outro lado, verificou-se a existência de filmes negros, com maior intensidade na fachada virada para a Praça, e de colonização biológica (musgos, líquenes, etc.) na fachada virada a Norte (Figura 7).

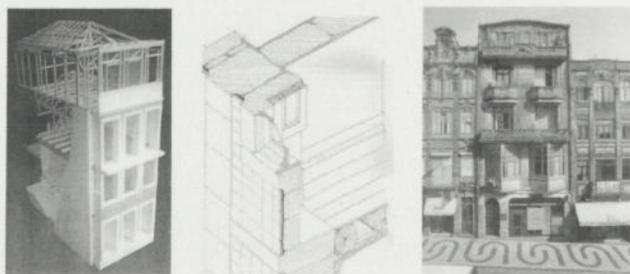
Figura 3: a) O sistema construtivo da habitação corrente portuense entre os sécs. XVII e XIX [2]; b) articulação/integração com a caixilharia/portada de madeira [2]; c) adaptação desta caixilharia às novas linguagens do início do séc. XX.

As janelas estão habitualmente inseridas em paredes de grande espessura com locais claramente definidos para os vários elementos que ocupam esta espessura:

- Caixilharia: sempre na face exterior do plano da fachada, quando muito ligeiramente recuada para entalar uma guarda de ferro forjado sobre o peitoril de cantaria;
- Portadas: habitualmente as pedras de ombreira contêm um dente/ressalto para fixação (e batente) das duas portadas; são frequentemente subdivididas em mais de duas partes para permitir a sua recolha dentro da espessura da parede disponível e ocultadas pela guarnição interior.

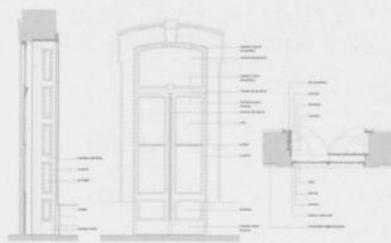
Figura 4: Levantamento da caixilharia em estudo num edifício do séc. XIX

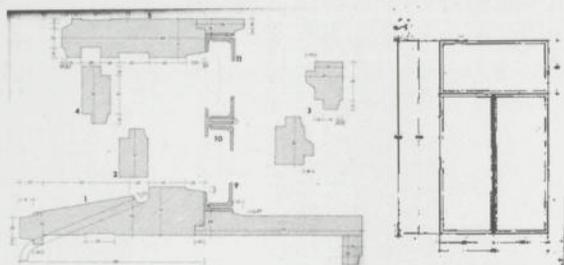
Figura 5: Exemplo de introdução de segunda caixilharia em ferro em caixilharia de madeira. [Sérgio Gamelas *et al.* – *Caixilhariás, Projecto MEREC...*]

Quando existe a possibilidade física de introduzir uma segunda caixilharia pelo interior, esta solução poderá revelar-se como a que globalmente melhor corresponde às exigências de desempenho e necessidades de conservação arquitectónica. Se esta segunda caixilharia for uma caixilharia de mercado, classificada, poderá quantificar-se o desempenho. No entanto as condicionantes físicas e as exigências de integração arquitectónica obrigam frequentemente a

recorrer a soluções desenhadas especificamente (Fig. 5) e por isso não quantificáveis quanto ao desempenho.

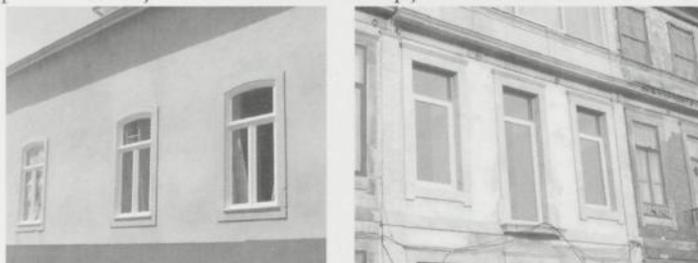
Figura 6: a) nova caixilharia de madeira com pequenas adaptações do desenho original para introduzir vidro duplo; b) nova caixilharia desenhada pelo projectista.

No entanto, devemos estar perfeitamente conscientes dos riscos que esta solução comporta, principalmente pela incerteza do desempenho da caixilharia. Deverão, neste caso, ser consultados os diversos documentos e normas na-

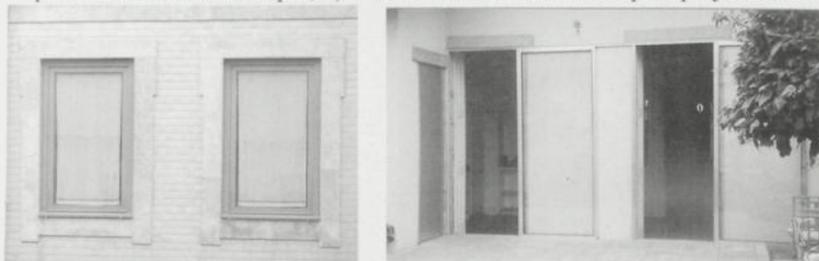
Figura 7: Substituição de caixilharia existente por sistemas classificados do mercado: a) caixilhariias de madeira oscilo-batente; b) caixilhariias monocarril em alumínio.

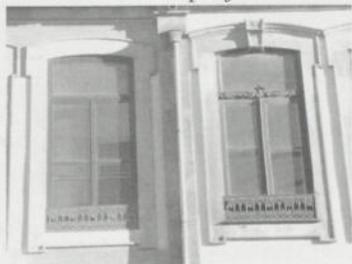
Figura 8: Vãos que integram o mesmo edifício: à esquerda o equívoco da suposta repetição do desenho original por uma caixilharia classificada de alumínio (fracção reabilitada), à direita o caixilho original (fracção por reabilitar).

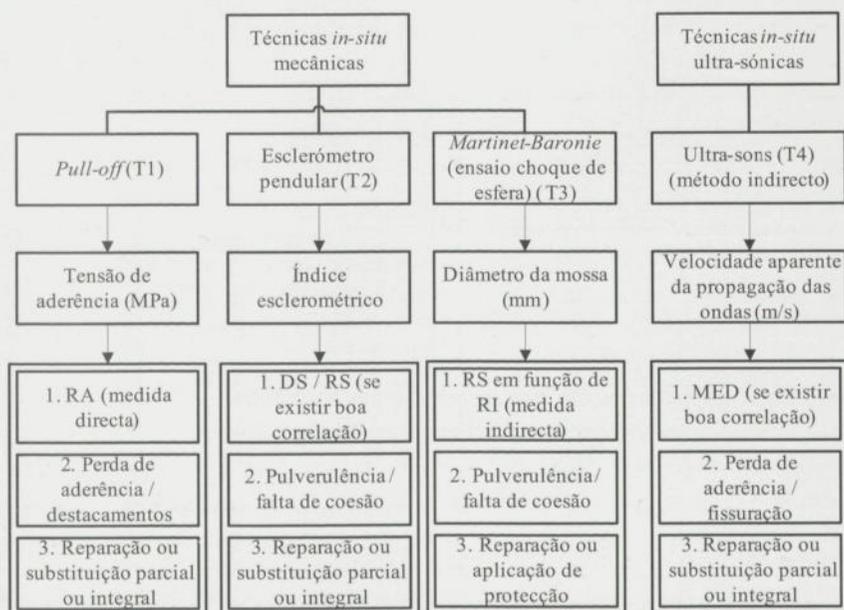
Legenda: RA (resistência ao arrancamento), DS (dureza superficial), RS (resistência superficial, RI (resistência ao impacto), MED (módulo de elasticidade dinâmico).

Figura 1: Técnicas mecânicas e ultra-sónicas - parâmetros medidos, propriedades de desempenho, tipo de anomalias e eventuais necessidades de manutenção.

Os fluxogramas representados nas Figuras 1 a 4 fazem uma caracterização das técnicas anteriores, em termos da informação recolhida (parâmetros medidos), da sua contribuição para o conhecimento do desempenho em serviço (quais as propriedades que podem ser analisadas com a técnica) e das anomalias e, ainda, da sua relação com as necessidades de manutenção.

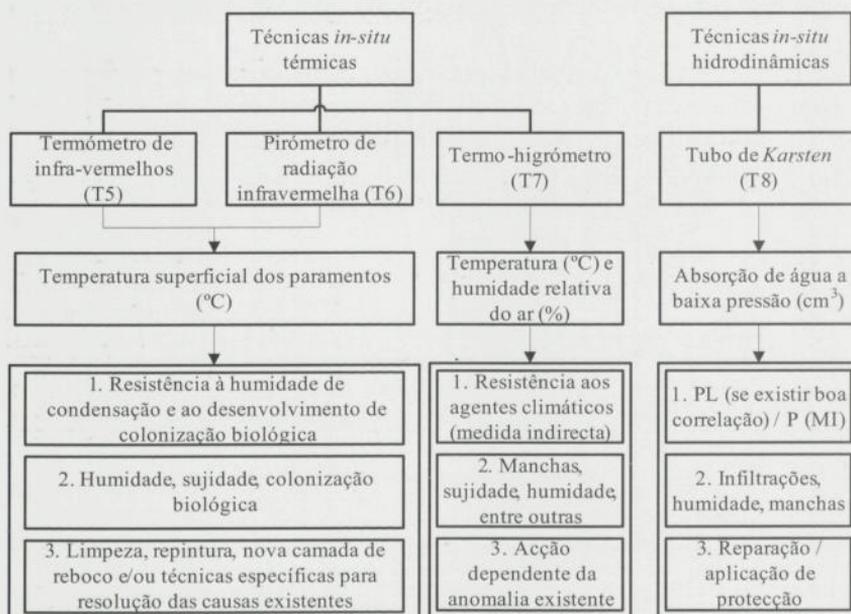
Legenda: PL (permeabilidade à água líquida), P (MI) (medida indirecta e qualitativa da porosidade).

Figura 2: Técnicas térmicas e hidrodinâmicas - parâmetros medidos, propriedades de desempenho, tipo de anomalias e eventuais necessidades de manutenção.

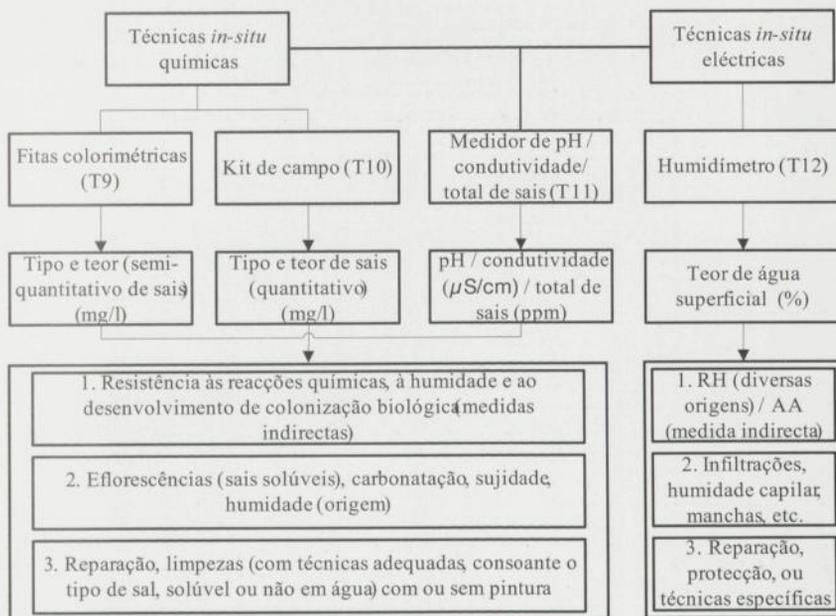
Legenda: RH (resistência à humidade), AA (absorção de água).

Figura 3: Técnicas químicas e eléctricas - parâmetros medidos, propriedades de desempenho, tipo de anomalias e eventuais necessidades de manutenção.

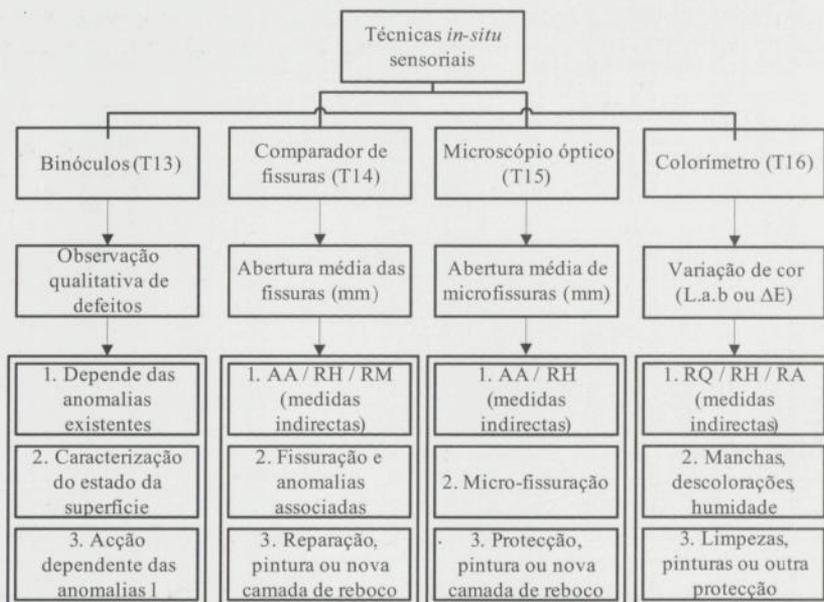
Legenda: AA (absorção de água), RH (resistência à humidade), RM (resistência mecânica), RQ (resistências às reacções químicas), RA (resistência às acções climáticas).

Figura 4: Técnicas sensoriais (inclui o ramo da óptica) - parâmetros medidos, propriedades de desempenho, tipo de anomalias e eventuais necessidades de manutenção.

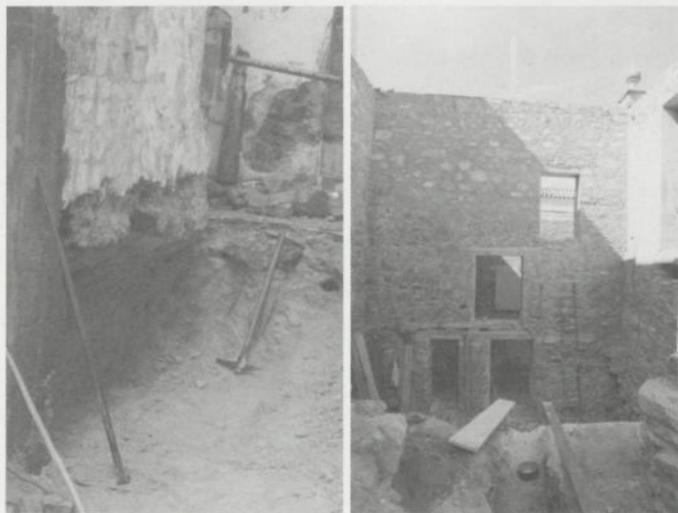
Figura 2 - Fotografias da obra: prolongamento inferior da parede estrutural em granito e abertura de novos vãos

O nível do pavimento existente teve que ser rebaixado para introduzir o sistema de ventilação, o qual se previu enterrado, recurso utilizado para ocultar as condutas que percorrem o edifício, sem manifestar a sua aparência. Foi, portanto, necessário escavar a superfície saibrosa e empalmar a parede de cima para baixo com a mesma alvenaria de granito, obrigando a rebaixar a fundação das paredes em cerca de 80 cm.

A construção da cave para instalação dos equipamentos de climatização e ventilação, dentro do perímetro das paredes existentes, obrigou também a proceder à escavação do maciço saibroso até às novas cotas e ao aumento da parede, construindo-a, por troços e de cima para baixo, mobilizando o efeito do arco, utilizando o sistema construtivo tradicional – alvenaria de granito assente com argamassa à base de saibro, areia e cal gorda com aparelho semelhante ao existente.

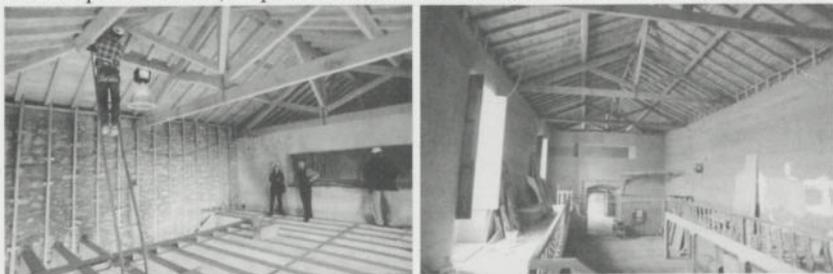
Figura 3 - Ripado em madeira para assentamento do “Heraklite” e fotografia do salão principal com as paredes revestidas com “Heraklite”, pronta a receber o estuque veneziano.

Optou-se por construir uma forra em “Heraklite” (material composto por fibras de madeira impregnadas com uma calda de cimento), pregadas, com pregos em aço inox sobre barrotes em madeira de pinho tratado em autoclave, desligados da parede de granito através de calços pontuais igualmente em madeira. As placas de “Heraklite” foram usadas como suporte para a aplicação de um reboco tradicional à base de saibro, areia e cal gorda, acabada com um es-

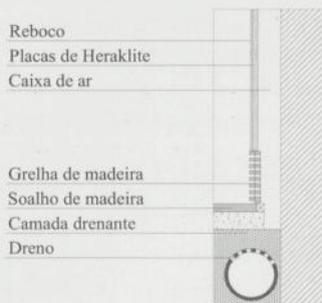
Figura 4 - Pormenor do ripado em madeira para assentamento do “Heraklite” e drenagem da parede em alvenaria de granito.

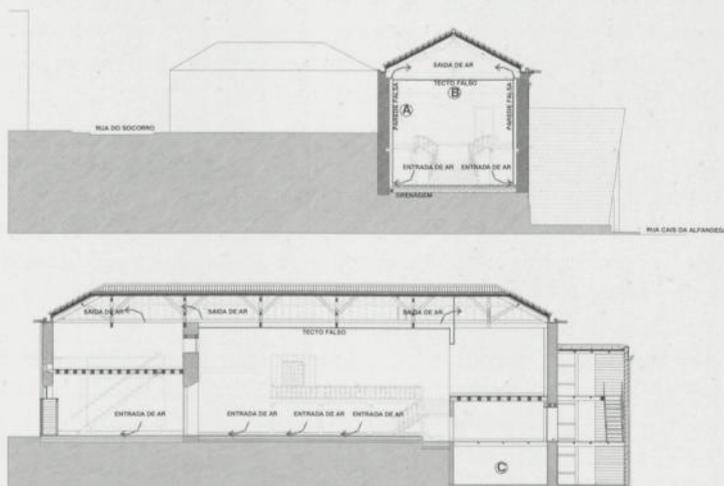
Figura 5 - Cortes do edifício com esquema de ventilação, com a legenda: A – Forra de paredes constituída por estrutura de sarrafos de madeira sobre a qual foram pregadas placas de “Heraklite” e revestidas a estuque tradicional; B – tecto falso em placas de estafe revestido com estuque tradicional; C – Desmonte do maciço rochoso.

O próximo passo, foi prover esta forra de uma ventilação adequada e eficiente, de modo a assegurar a movimentação do ar: o rodapé é composto por uma grelha contínua em madeira que recebe o ar do pavimento e, por diferença térmica, o conduz ao vão da cobertura, o qual está provido de um conjunto de grelhas que, igualmente por depressão térmica, activam a circulação do ar.

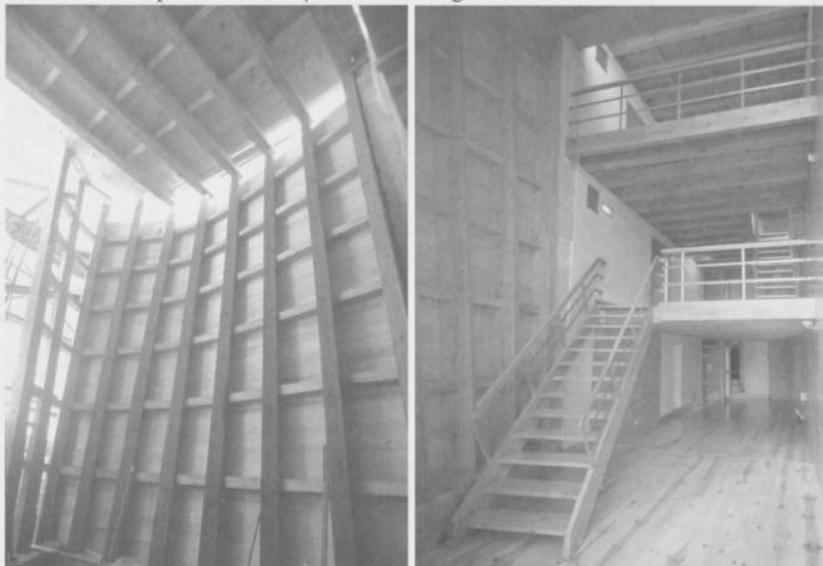
Figura 6 - Fotografia da construção da fachada do volume de ampliação e vista geral do seu interior.

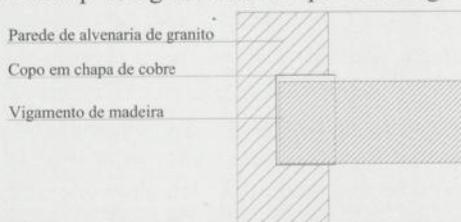
Figura 7 - Pormenor do copo de cobre assegurando a ventilação dos topos da madeira

Revela-se ainda, no capítulo da utilização do cobre, os conceitos desenvolvidos na prevenção de humidades capilares no topo dos vigamentos em madeira através da utilização de copos de cobre nos apoios em paredes. Estes libertam a madeira de eventuais concentrações de humidade presentes na parede de alvenaria de granito, humidades, aliás, impossíveis de controlar, uma vez que parte das paredes estruturais são partilhadas com a construção vizinha, sujeitas a infiltrações de água através de coberturas ou de instalações sanitárias. Este revestimento a cobre impede a madeira da infiltração capilar através dos topos das vigas, patologia corrente em estruturas de pavimentos em madeira. Contribui, também, para evitar a criação de fungos ou colónias de insectos, uma vez que a composição do cobre, integrada através dos seus componentes uma acção preventiva à ocorrência de patologias causadas por estes agentes.

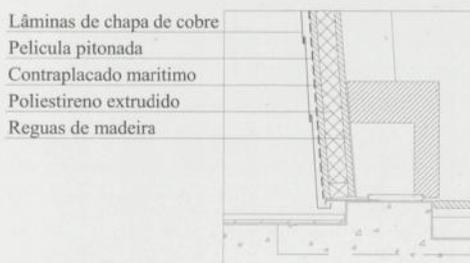
Figura 8 - Pormenor da fachada revestida a chapa de cobre

A parede é constituída basicamente por uma “sanduiche” de soalho e contraplacado de madeira, preenchida com poliestireno extrudido. Sobre a superfície exterior foi aplicado uma lâmina drenante pitonada em PVC que assegura a drenagem e ventilação da parede.

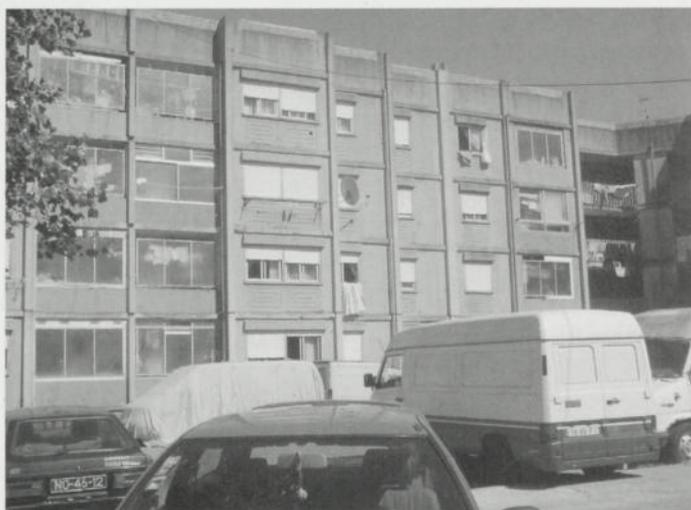
Figura 1: Aspecto geral da fachada posterior antes da intervenção

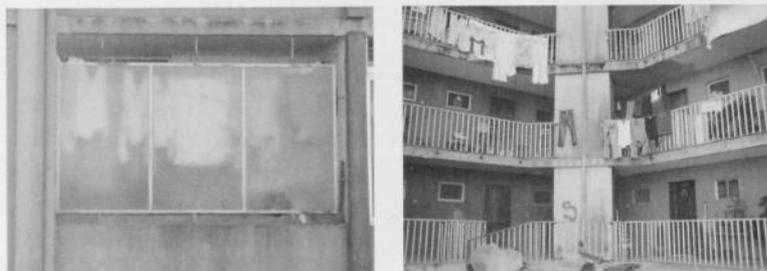
Figura 2: Aspecto das lavandarias e galerias antes da intervenção

O conjunto de deficiências observadas compreendiam a fissuração acentuada e extensiva das paredes exteriores, a revelação das armaduras estruturais com avançado estado de oxidação e o quase colapso do sistema de cobertura que originavam no seu conjunto infiltrações por todo o edifício, acentuando a imagem tradicionalmente negativa associada aos empreendimentos de habitação social.

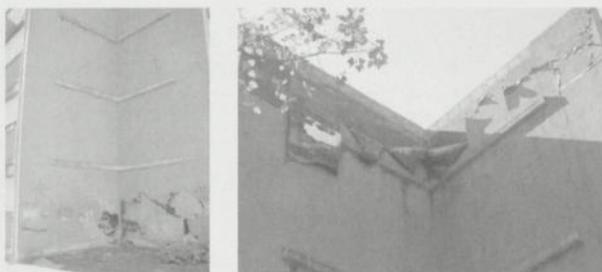
Figura 3: Aspecto dos revestimentos exteriores antes da intervenção

Ao longo do anos, em sucessivas intervenções, foram-se acumulando materiais diversos de reparação de fissuras ou de desagregação de revestimentos.

Assim, removeram-se as membranas asfálticas de impermeabilização das empenas, as camadas de pintura e os rebocos desagregados, utilizando-se para o efeito a raspagem, a escovagem das superfícies e sua limpeza fina a jacto de água.

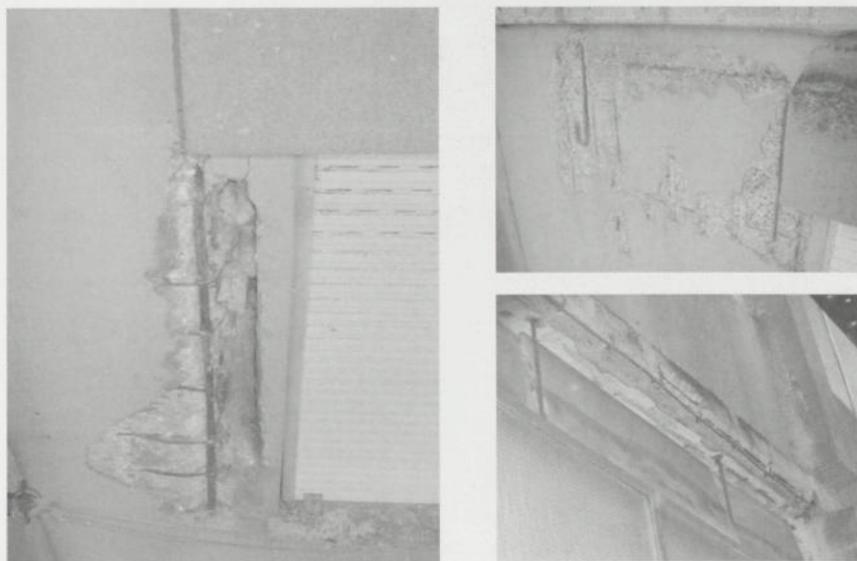
Figura 4: Aspectos dos elementos estruturais aparentes por degradação dos revestimentos das fachadas

- Verificação visual e por impacto de todas as superfícies exteriores para detecção e remoção de rebocos desagregados ou destacados;
- Alargamento, por picagem, de todas as fissuras, revelação das armaduras danificadas e amostragem do suporte mais consolidado;
- Decapagem e tratamento de armaduras com primário anticorrosivo de resinas sintéticas tipo “ibofer”;
- Limpeza, colmatação e fechamento de todas as fissuras com argamassa de resinas e fibras sintéticas do tipo “motex dur”.

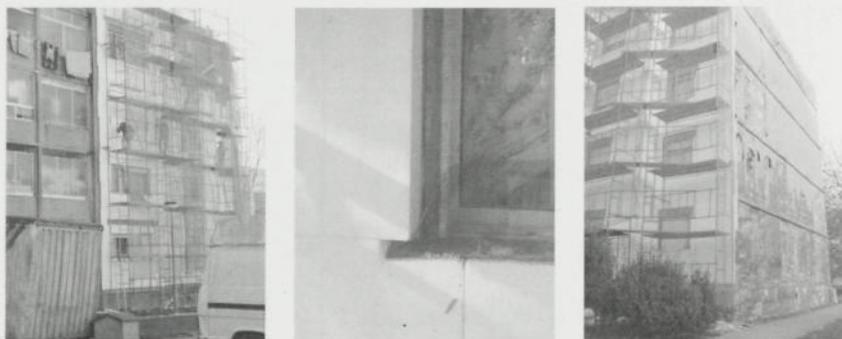
Figura 5: Aspectos dos trabalhos na intervenção nas paredes exteriores com a colocação das placas de isolamento térmico e redes de reforço

A adopção do sistema de revestimento térmico pelo exterior, decorre do objectivo de encontrar uma solução que, por um lado, resolvesse o previsível aparecimento de nova fissuração superficial, e, por outro lado, absorvesse as irregularidades das superfícies decorrentes das sucessivas intervenções nos paramentos exteriores, sem a necessidade de introdução de novos rebocos ou o tratamento mais cuidado dos rebocos existentes.

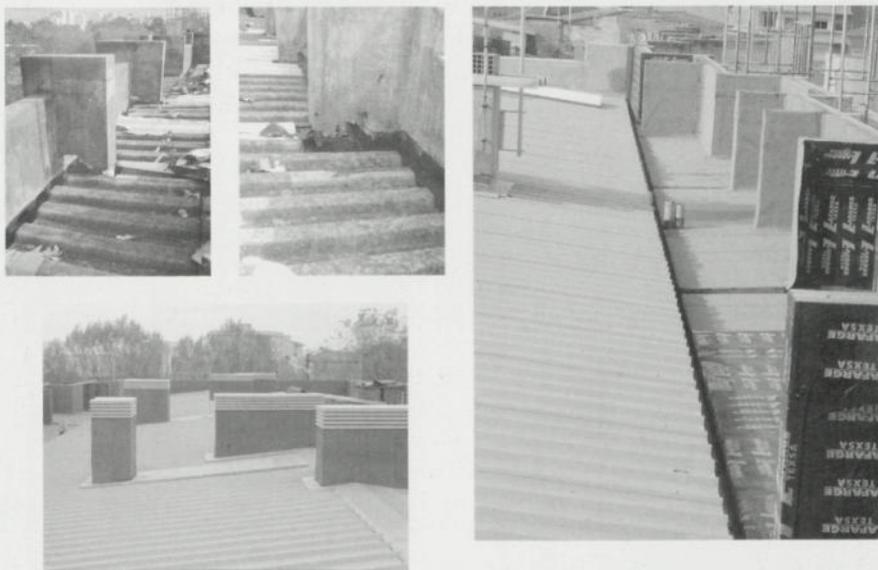
Figura 6: Aspectos dos trabalhos na intervenção nas coberturas

- Isolamento da laje de cobertura com placas poliestireno extrudido com 3 cm de espessura;
- Criação de canais de drenagem com 40cm de largura, com inclinações acrescidas, executadas em betão leve com argila expandida;
- Impermeabilização em contínuo de canais de drenagem (caleiras) com dobragem em platibandas e muretes, com sistema de dupla tela elastómera asfáltica e tela de desgaste;

- Aplicação de chapa isotérmica de cobertura com revestimento final em película de alumínio lacado, sobre novos perfis galvanizados de suporte;
- Substituição integral de terminais de ventilação e chaminés introduzindo sistema de protecção a possíveis infiltrações por acção do vento;
- Rufagem integral em chapa de zinco em coroamentos de paltibandas, coberturas e transição de planos;
- Substituição de todos os materiais e acessórios passíveis de introduzir danos no sistema de cobertura, protegendo-se, ainda assim, todos os novos elementos de fixação com produtos que impedem a sua calcinação.

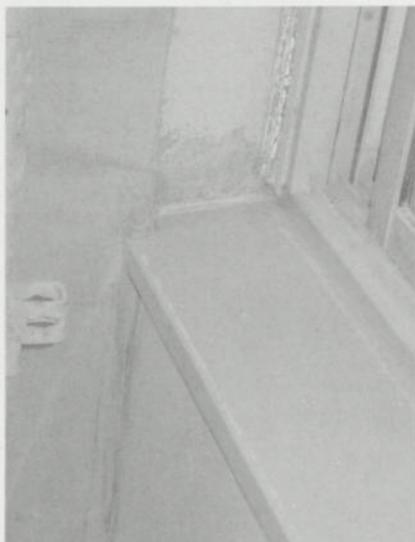
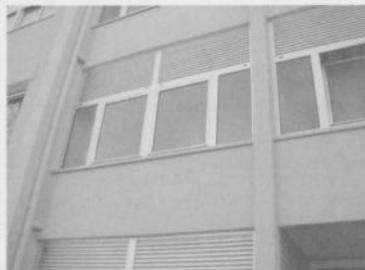
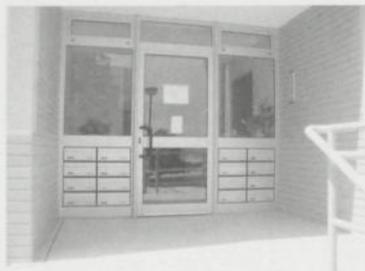
Figura 7: Aspectos dos trabalhos na intervenção nas paredes exteriores, após aplicação dos revestimentos finais e novas caixilharias

Procedeu-se à substituição da caixilharia das lavandarias, encerrando o contacto com exterior com nova caixilharia em alumínio, e introduzindo elementos fixos de ventilação por forma a melhorar as condições de arejamento da habitação.

- Procedeu-se à aplicação de soleiras em alumínio (sobre as soleiras de betão existentes), agregadas aos sistema de revestimento exterior, incluindo a revisão das vedações da caixilharia.
- Procedeu-se à substituição da caixilharia das entradas dos blocos, reconfigurando os acessos e instalando caixas de correio integradas.
- Procedeu-se à renovação dos acabamentos das caixas-de-escada com reparação e pintura de paredes e guardas metálicas.
- Procedeu-se à substituição integral dos equipamentos colectivos de campainhas, colunas de distribuição eléctrica, telefones, tv e distribuição de água.

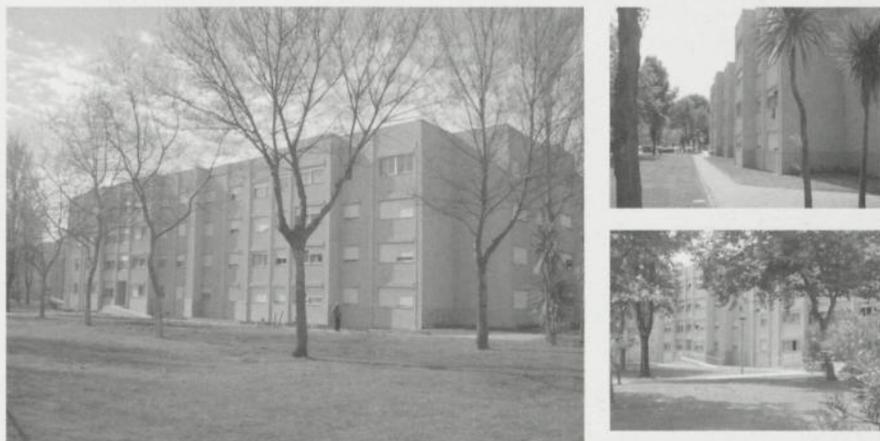
Figura 8: Aspecto final do bairro após a intervenção

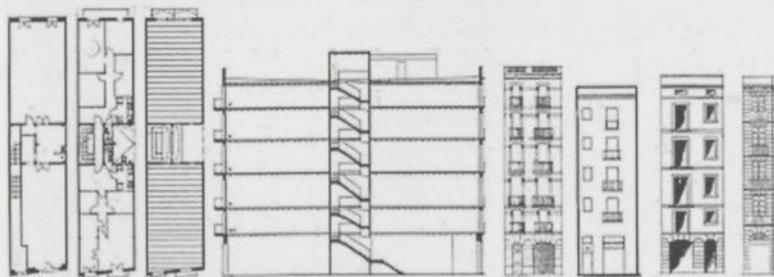
Figura 1: Tipología de viviendas estudiadas.

Los edificios estudiados pertenecen a una tipología característica de las viviendas del siglo XVIII o XIX, tanto por la conformación de la parcela, con un fondo 4 veces el frente, como por su sistema constructivo (fig 1). Los edificios están adosados, compartiendo medianeros y constan de planta baja mas 4 o 5 plantas y terrado, teniendo alturas edificadas entre 17 y 23 m. Cuentan con un patio interior, ubicado en la mitad de la profundidad y junto a él se encuentran las cajas de escala que dan salida al terrado. Este conjunto, del patio y la caja de escalera, divide el edificio en dos áreas habitables independientes, una orientada hacia el interior de manzana y la otra, con la fachada principal, hacia la calle.

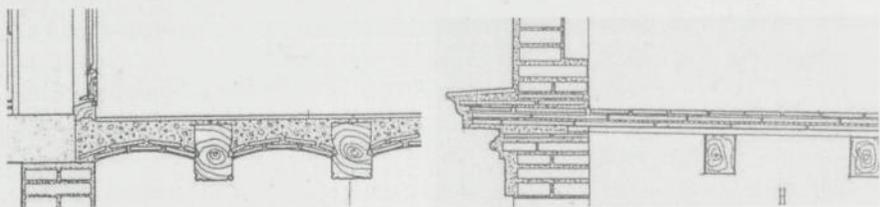
Figura 3: Detalles de forjados de plantas tipos y cubierta o terrado.

dios. Entre vigas, el forjado se conforma de bovedillas de rasilla con relleno de argamasa de cal y escombros de pavimentos. Las crujías son simples, en la mayor parte de los casos, unidireccionales. (fig. 3 izq)

Los terrados son transitables al estar conformados por una cubierta plana, cuyos forjados son de vigas de madera con bovedillas o rastreles de madera y solera de rasilla, con pendientes hacia fachadas o patio de luces. No poseen impermeabilización y algunos cuentan con cámaras de ventilación. (fig. 3 der.)

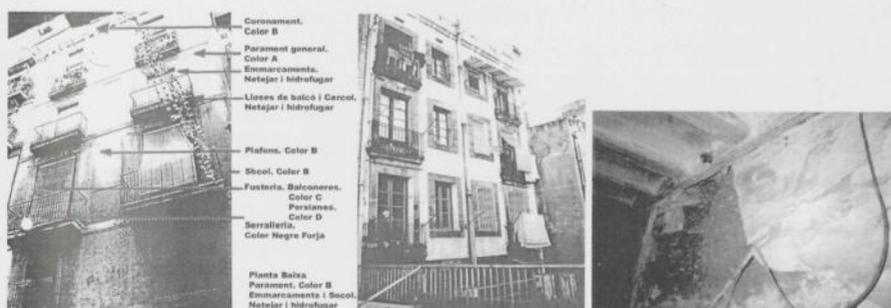
Figura 4: Propuestas para fachadas y desprendimiento del revoco en medianero.

las aristas, deformaciones y oxidación de las piezas metálicas. Las carpinterías tienen deficiencias generales por la humedad.(fig 4, 1ª-2ª)

Los medianeros se encuentran en un estado óptimo para reutilizarse como elementos estructurales, en pocos casos presentan grietas y fisuras horizontales en línea de apoyo de las vigas de los forjados, mayoritariamente presentan: fisuras leves, producto de la discontinuidad en la fábrica por construcciones en etapas, humedades cerca de zonas de servicios de las viviendas y humedades por capilaridad en plantas bajas. y degradación del revoco en las partes sobresalientes al terrado que se encuentran expuestas a lluvias.(fig. 4, 3ª)

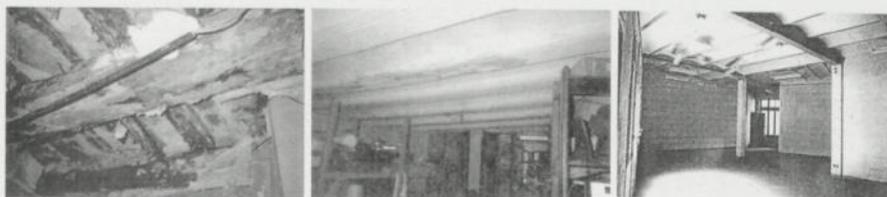
Figura 5: Forjados con vigas en estado de pudrición y flechadas

El principal problema de los forjados es con el apoyo de las vigas de madera en los muros, que en general se encuentran carcomidas y en algunos casos los cambios de humedad y temperatura han provocado su pudrición, esto se acentúa en los forjados ubicados bajo las cubiertas por los problemas de filtraciones y en los de las zonas de servicio de las viviendas con la humedad por condensación (fig. 5, 1ª). En algunos forjados de vigas de madera y pocos de vigas metálicas, el pavimento de los pisos está desnivelado ya que los forjados han flechado considerablemente (fig 5, 2ª), no obstante, los forjados con vigas metálicas tiene un mejor comportamiento (fig 5, 3ª).

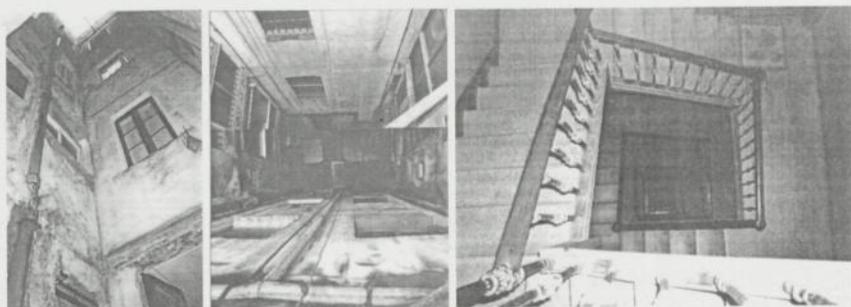
Figura 6: Patios de luz y cajas de escaleras en estado aceptable.

Estos patios no están cubiertos y cumplen la función de iluminar y ventilar las áreas de servicios, siendo muros bastante perforados por nuevas ventanas, tuberías de instalaciones, tuberías de ventilaciones y tendedores de ropa, generándose deterioro y en algunos casos agrietándose considerablemente. La mayoría presenta desprendimiento de los revocos y tendencia a englobarse por efecto de la humedad propia del uso y la lluvia. (fig 6, 1ª 2ª)

Las bóvedas a la catalana de escaleras, se encuentran con fisuras y agrietamientos graves, desgaste de los peldaños y muchas de ellas presentan humedades por problemas de filtraciones en la cubierta. Las grietas en los muros de las escaleras se producen en los apoyos de las bóvedas por los empujes horizontales que descargan sobre ellos.

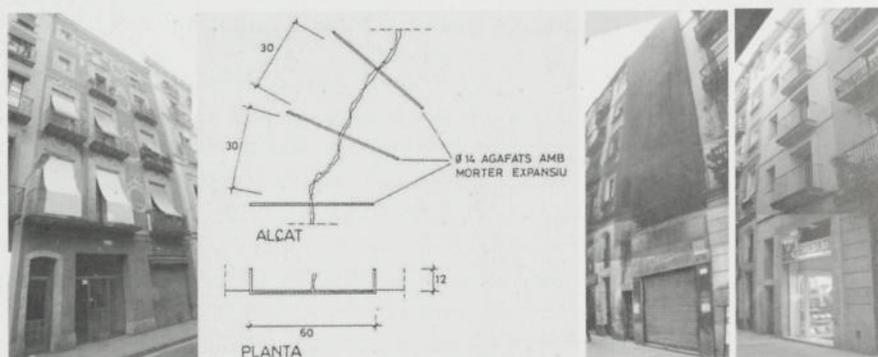
Figura 7: Fachadas con esgrafiados, reparaciones y dos imágenes de la misma.

Los trabajos realizados en las fachadas principales son de repicado del revoco existente y aplicación de uno nuevo, reparando las fisuras y grietas que aparecen. En casos menos graves las dos fachadas se limpian a temperatura y presión controlada con detergentes neutros. Después del saneado se pintan, previa muestra aprobadas por el ayuntamiento. Se restauran los esgrafiados y piezas cerámicas, como elementos singulares (fig 7. 1ª)

Los medianeros se mantienen casi intactos, reparándose los casos mas graves de grietas verticales, las que se grapan mediante varillas de acero corrugado, cogidas con mortero de resinas epoxi a la de fabrica de ladrillo.(fig.7, 2ª)

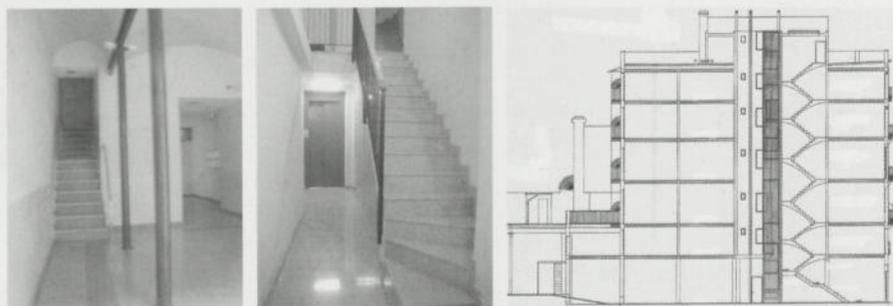
Figura 8: Ejemplos de nuevos vestíbulos y sección con nuevo ascensor.

La planta baja se redistribuye para crear un nuevo acceso a las viviendas (fig 8). Se cubren los patios con claraboyas translúcidas para permitir el paso de la luz y evitar el deterioro prematuro de los mismos. Cuando el espacio de la caja escalera lo permite, se coloca en su centro un nuevo ascensor, no obstante, en los casos de parcela de frente menor a 7 m, se contempla la colocación de un ascensor en el patio de luz conectando las viviendas al nivel intermedio, y desapareciendo parcialmente el patio de luz (fig 8, 3ª).

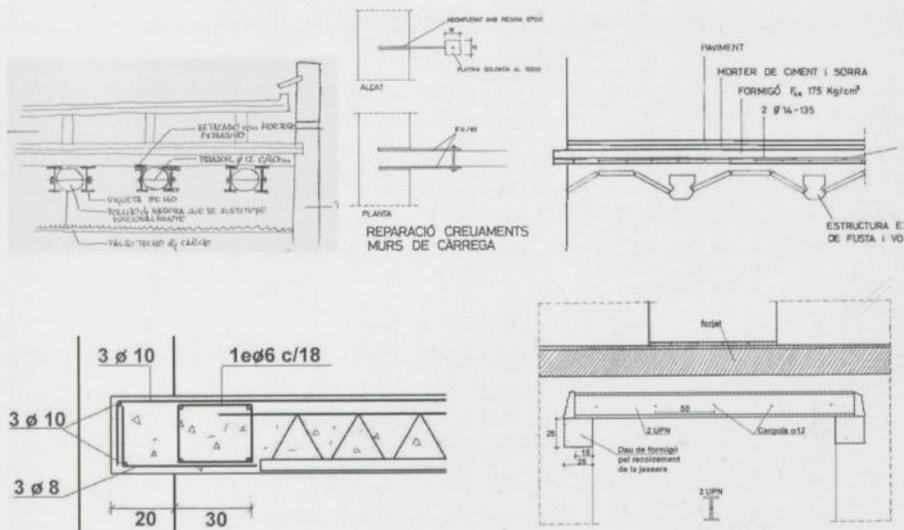
Figura 9: Ejemplos diversos de soluciones a los problemas de los forjados.

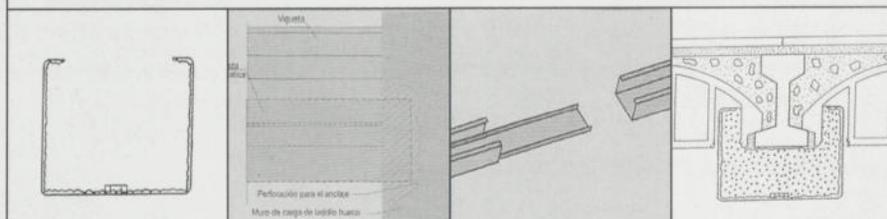
BETTOR – DIT nº 281 (06/06/94)

PERFIL RESISTENTE: C de chapa conformada completada con mortero inyectado previa imprimación epoxídica.

APOYO: ranuras verticales o angular atornillado.

FLEXIÓN: flechas: 6,98 mm y 8,91 mm. Rotura: 2.865 kp y 3.225 kp por separación de los perfiles y agotamiento del hormigón de la vigueta reforzada.

CORTANTE: flechas: 0,86/0,61 mm y 0,63/0,78 mm. Rotura: 4.220 kp y 4.960 kp por abollamiento del perfil bajo la carga y corte bajo la carga.

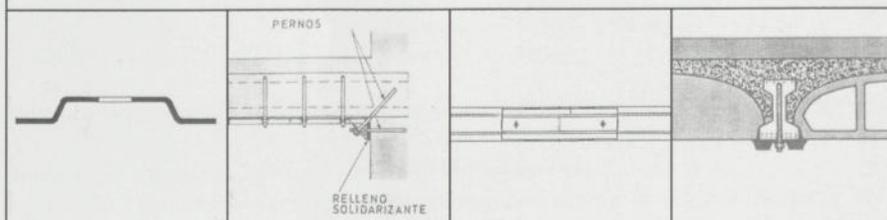
CAR – VIGA - DIT nº 272 (15/10/93)

PERFIL RESISTENTE: chapa conformada de acero inoxidable ($e = 3$ mm).

APOYO: codales atornillados

FLEXIÓN: flechas 10,38 mm a los 1500 Kp y 4,67 mm a los 650 Kp. Rotura 3479 Kp por pandeo de la armadura de compresión y 1644 Kp por compresión del hormigón.

CORTANTE: flechas 0,8/0,64 mm a los 1000 Kp y 0,97/0,73 mm a los 1400 Kp. Rotura 2725 Kp por cortante en apoyo izquierdo y 2430 Kp por cortante en apoyo derecho.

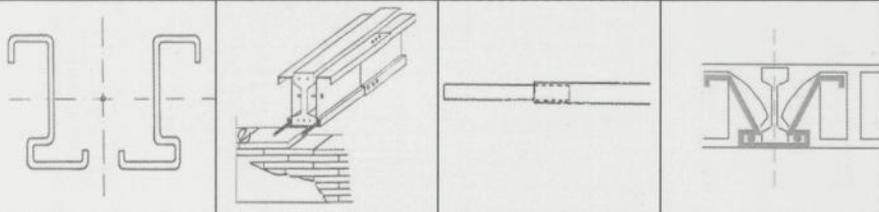
COINTECS - DIT nº 276 (11/03/94)

PERFIL RESISTENTE: chapa conformada de acero galvanizado ($e = 3 \text{ mm}$)
APOYO: redondos laterales introducidos en perforaciones (apoyados sobre placa opcional) con mortero sin retracción.
EMPALME: solape atornillado.
RETACADO/ENTRADA EN CARGA: dispositivo de transferencia de carga, cuñas y mortero sin retracción.
OTRAS CARACTERÍSTICAS: refuerzo o sustitución. Húmedo (con mortero). Rompe bovedillas. Consume poco cortante.
OPERACIONES: 1, 2, 3, 5, 6, 7, 8, 10, 12, 16, 17, 18, 19, 20.
FLEXIÓN: flechas 2,63 mm y 3,43 mm. Rotura 6240 Kp y 6350 Kp por aplastamiento del muro.
CORTANTE: flechas 0,49/0,15 mm y 0,27/0,33 mm. Rotura 8905 Kp y 9055Kp por aplastamiento del muro.

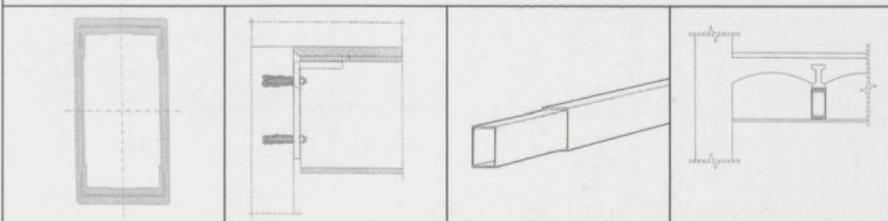
EXTEND - DIT nº 270 (15/10/93)

PERFIL RESISTENTE: de aluminio
APOYO: sujeto al muro mediante anclajes de tipo químico o mecánico.
EMPALME: por solape
RETACADO/ENTRADA EN CARGA: con mortero sin retracción
OTRAS CARACTERÍSTICAS: refuerzo o sustitución. Húmedo (con mortero). No rompe bovedillas. Consume canto.
OPERACIONES: 1, 2, 2, 5, 7, 8, 10, (13), 14, 15, 18, 19, 20.
FLEXIÓN: flechas 6,94 y 7,85 mm. Rotura 5440 Kp y 6200 Kp por aplastamiento del muro.
CORTANTE: flechas 0/0,29 mm y 0/0 mm. Rotura 7250 Kp y 6744 Kp por aplastamiento del muro.

4.1.- Altura necesaria: los sistemas BETTOR, EXTEND, HERMS, J3F, MECANOVIGA (1) y UNDO añaden canto al del forjado existente, por lo que disminuyen la altura libre disponible. Suelen presentar variantes para evitarlo, que requieren accesorios y rotura de bovedillas.

4.6.- No se llegó a la rotura o todas las roturas se produjeron por aplastamiento de los muros de apoyo en los ensayos de los sistemas EXTEND, MECANOVIGA 2 y UNDO.

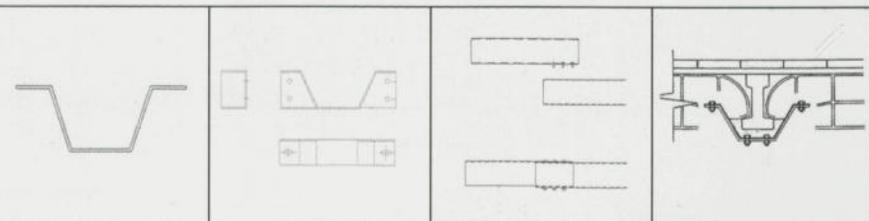
MECANOVIGA (2) - DIT n° 331 (07/08/98)

PERFIL RESISTENTE: chapa conformada zincada ($e = 4$ a 6 mm)

APOYO: cartela atornillada.

OTRAS CARACTERÍSTICAS: refuerzo o sustitución. Húmedo (con mortero). Con rotura de casetones. Consume poco canto.

FLEXIÓN: flechas 2,49 mm y 2,16 mm. Rotura 6330 Kp y 7220 Kp por fallo del muro de apoyo.

CORTANTE: flechas 0,31/0,32 mm y 0,26/0,27 mm. No se produjo rotura a los 8750 Kp y 8000 Kp.

2,49	6330	Fallo del muro	0,31/0,32	8750	Sin rotura
	2,16	7220	Fallo del muro	0,26/0,27	8000	Sin rotura

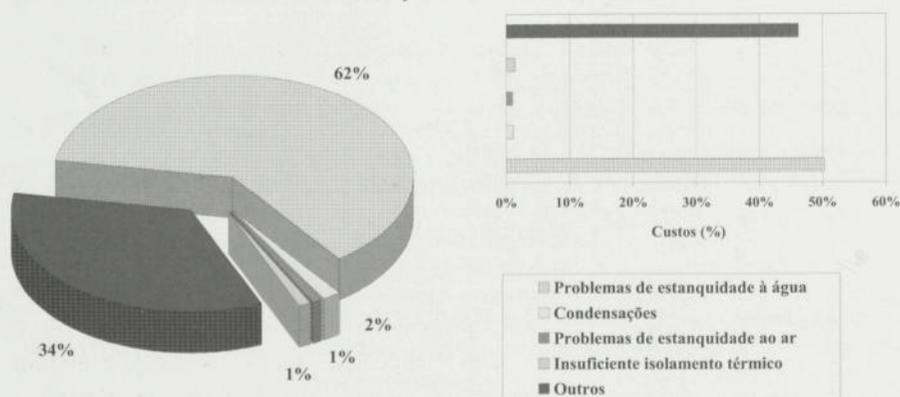
As coberturas e as fachadas são os elementos mais afectados pelas patologias, correspondendo no seu conjunto a 54% dos sinistros declarados. As patologias mais frequentes estão definidas na Figura 1, que evidencia que 62% dos casos correspondem a problemas de estanquidade à água da envolvente dos edifícios.

Figura 1 – Principais patologias e custo dos trabalhos de reparação (SYCODÉS – 1991/2001).

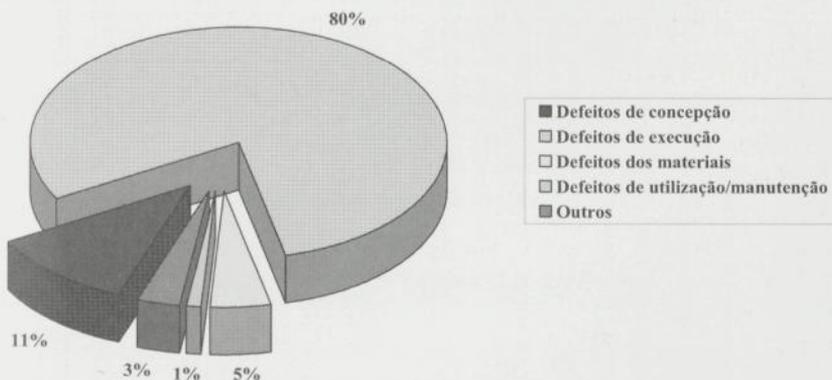
Figura 2 – Principais causas das patologias (SYCODÉS – 1991/2001).

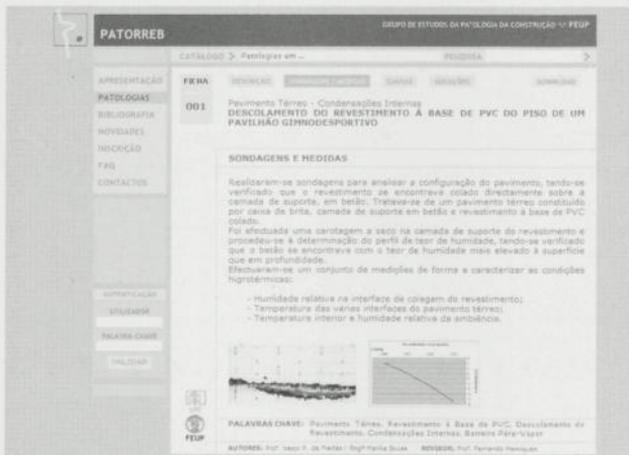
Figura 9 – Campo da Ficha de Patologia correspondente às “Sondagens e Medidas”.

No campo “sondagens e medidas” (Figura 9) descrevem-se as sondagens destrutivas e as medidas em laboratório ou “in situ” realizadas para o diagnóstico do problema.

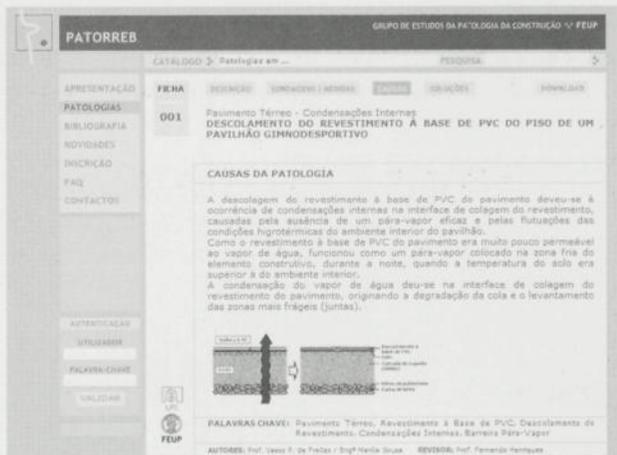
Figura 10 – Campo da Ficha de Patologia correspondente às “Causas da Patologia”.

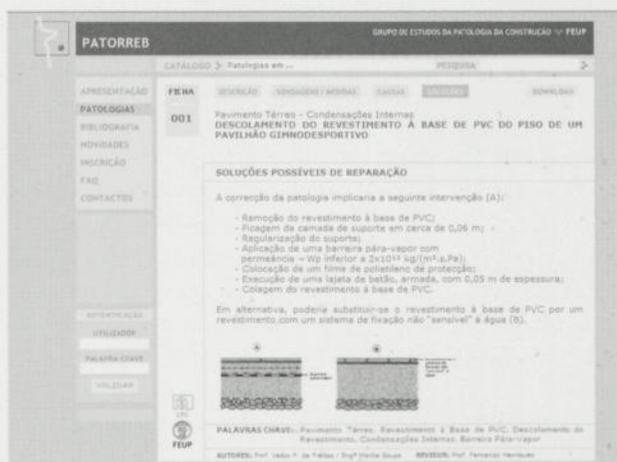
Figura 11 – Campo da Ficha de Patologia correspondente às “Soluções Possíveis de Reparação”.

São propostas possíveis soluções de reparação, definidas com base no estudo diagnóstico realizado e nas causas do problema (Figura 11). Note-se que são soluções que foram propostas para um caso específico em análise, não podendo ser generalizadas para a resolução de problemas que aparentemente possam ser considerados semelhantes.

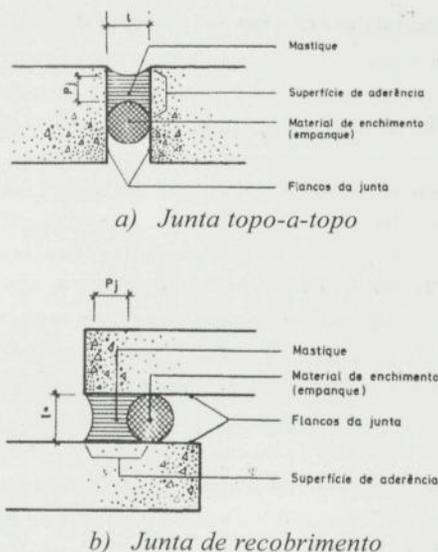
Figura 1: Principais tipos de juntas consoante a sua configuração [3].

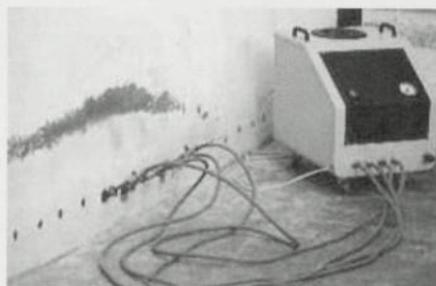
Figura 1: Introdução de produtos por difusão.

Figura 2: Introdução de produtos por injeção.

Difusão — Esta técnica baseia-se na acção da gravidade como forma de introdução dos produtos. Assim, os furos poderão ser executados quer na horizontal quer inclinados no sentido da base da parede (Figura 1).

Injecção — Neste caso o produto será introduzido na parede através do auxílio de um equipamento de pressão que estará directamente ligado ao conjunto de tubos introduzidos na furação efectuada na base das paredes (Figura 2) [1].

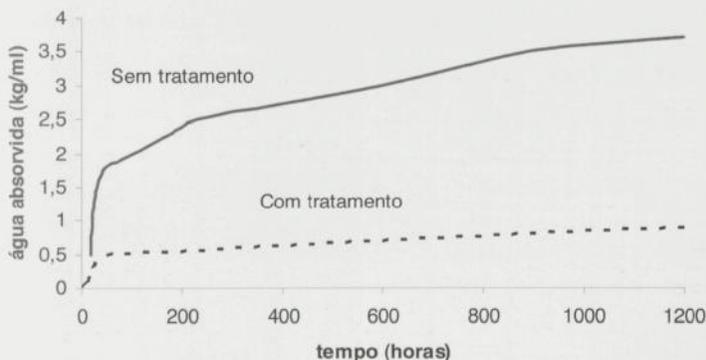
Figura 3: Introdução de produtos por injeção.

Na Figura 3 apresenta-se o valor da absorção de água de um provete de tijolo, com 11 cm de espessura por metro de desenvolvimento, com e sem tratamento ao longo do tempo, verificando-se que o provete com tratamento apresenta variações de massa muito inferiores ao provete sem tratamento [3].

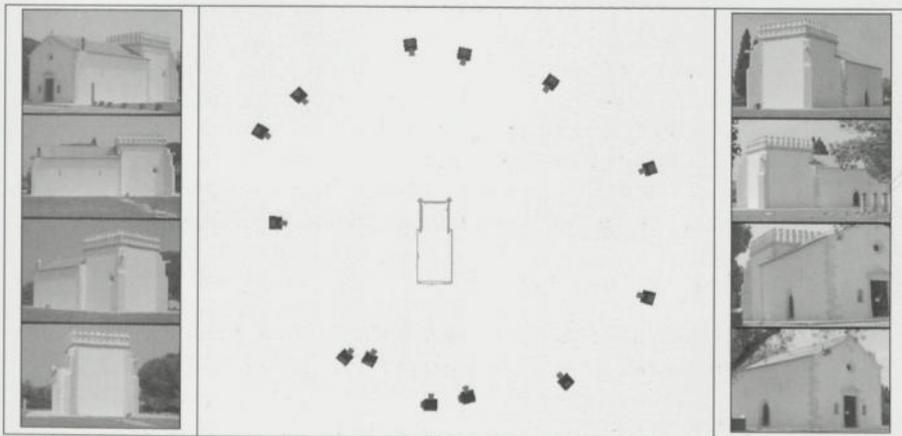
Figura 1: Levantamento fotográfico – aplicação do método do anel.

A Capela de S. Jorge de Aljubarrota, apesar de não apresentar anomalias no exterior, foi utilizada para testar o material fotográfico e a eficácia da metodologia adoptada na geração de modelos 3D, exportação em formato DXF e *renderização*. Sendo a área envolvente da capela plana, ampla e praticamente livre de obstáculos, foi possível utilizar o denominado *método do anel*, em que as estações fotográficas são colocadas em torno do objecto de estudo (Fig. 1).

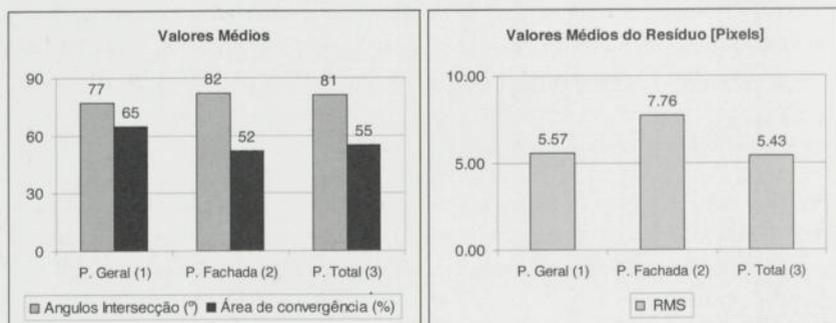
Figura 2: Parâmetros de controlo do Caso de Estudo 1.

coladas nas fachadas. As distâncias entre estas foram medidas à fita para poderem ser utilizadas como pontos de controlo. Na Figura 2, apresentam-se os valores que os parâmetros de controlo assumem em cada um dos modelos. De referir que os valores médios do resíduo são sempre inferiores a 8 *Pixels*. Na Figura 3, apresentam-se uma perspectiva do modelo 3D gerado e exportado no formato DXF e uma perspectiva do modelo *renderizado* com atribuição de textura.

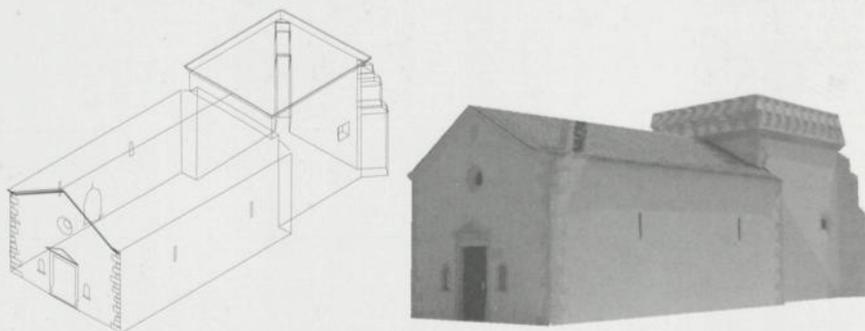
Figura 3: Modelo 3D gerado; (a) em DXF; (b) *renderizado*.

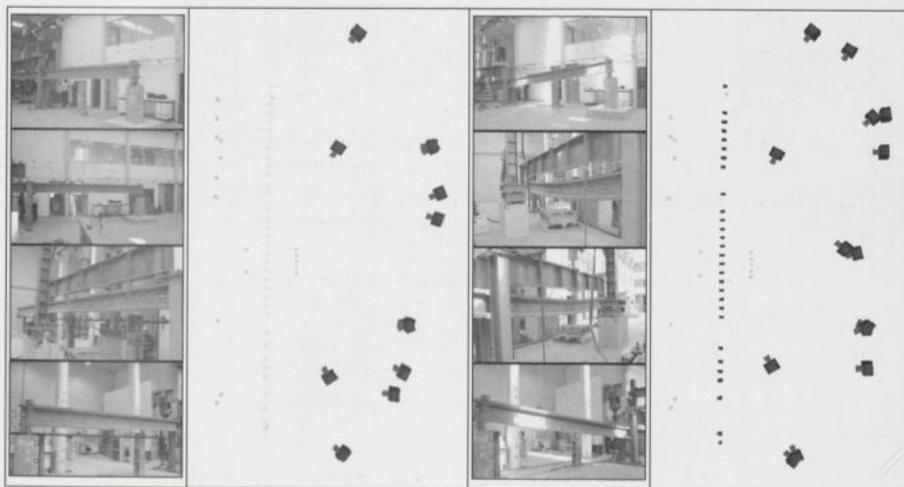
Figura 4: Levantamento fotográfico – varrimento perpendicular ao plano de interesse.

fotogramétricos, realizados durante várias fases dos ensaios, para testar a eficácia desta técnica e da metodologia adoptada na monitorização de deformações em estruturas. Estando as vigas colocadas junto a uma parede do laboratório, o levantamento fotográfico foi efectuado por varrimento perpendicular ao plano de interesse (Fig. 4).
