PATORREB 2006

2º ENCONTRO SOBRE PATOLOGIA
E REABILITAÇÃO DE EDIFÍCIOS

2º CONGRESO DE PATOLOGÍA
Y REHABILITACIÓN DE EDIFICIOS

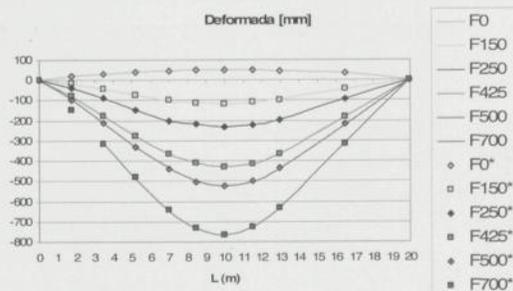
Figura 6: Resultados fotogramétricos *versus* transdutores de deslocamentos (*).

Na Figura 6, apresentam-se os valores medidos com os transdutores de deslocamentos, sobrepostos com os resultados obtidos através dos levantamentos fotogramétricos, para diferentes fases de carregamento, desde o início do ensaio até uma posição do actuador igual a 700 mm. Regista-se uma coincidência de valores, com uma diferença média de 1.1%.

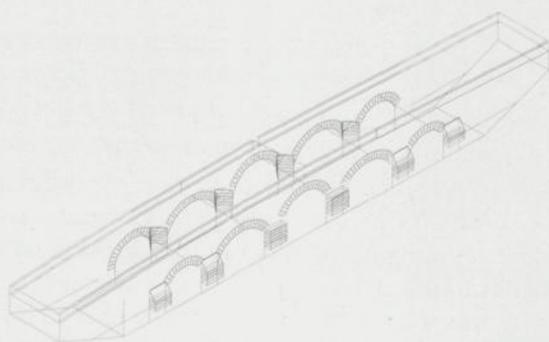
Figura 9: Modelo 3D gerado (DXF).

Na geração da malha de elementos discretos, a partir do levantamento fotogramétrico, é necessário que a exportação dos modelos em DXF tenha em consideração as entidades utilizadas pelo programa de cálculo adoptado. No que se refere às propriedades dos objectos (*material*, *grupo/layer*), estas devem ser exportadas noutro formato, uma vez que se observou que o formato DXF é adequado para armazenar informação referente à geometria do objecto em análise mas limitado na partilha de outro tipo de dados.

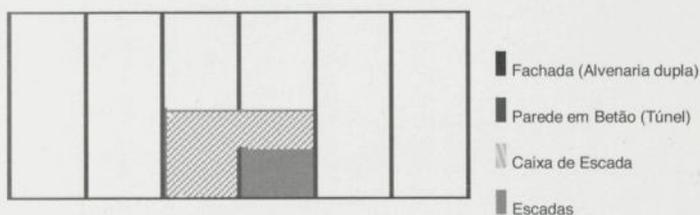
Figura 2: Esquema Estrutural dos Edifícios Tipo “Corrente”

Edifício praticamente simétrico relativamente à caixa de escada, com a construção do tipo “Túnel” desenvolvendo-se paralelamente à caixa de escada.

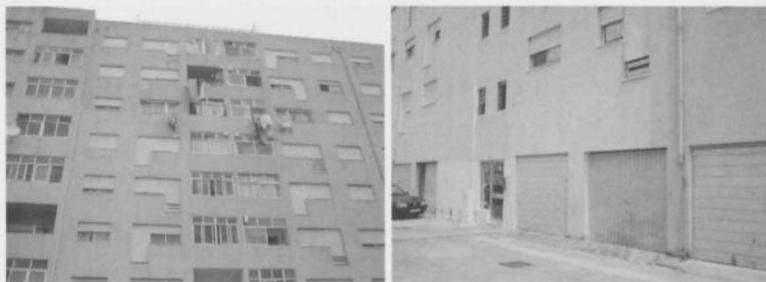
Figura 3: fotografias de edifícios de tipologia corrente

Estes edifícios apresentam geralmente um esquema idêntico com 4 garagens, 2 de cada lado da entrada, obrigando à existência de alguns degraus para acesso ao patamar da caixa de elevadores e o mesmo número de degraus para acesso ao nível dos arrumos (o mesmo nível das garagens).

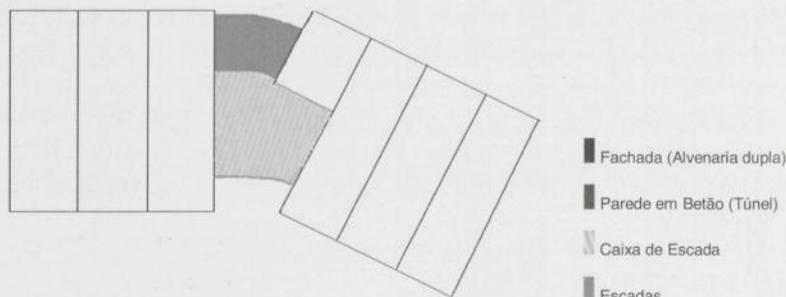
Figura 4: Esquema Estrutural dos Edifícios Tipo “Ângulo”

Edifício em que o ângulo das fachadas se resolve na caixa de escadas. Relativamente ao edifício corrente apresenta mais um módulo do “Túnel” de cada lado da caixa de escadas.

A resolução da mudança de alinhamento das fachadas através da caixa de escadas revela-se uma tarefa de alguma dificuldade. Em 1º lugar pelo sistema adoptado para a caixa de escada. Tratam-se de elementos pré-fabricados que apoiam nas paredes laterais (Túnel) através de cantoneiras metálicas. Ora a configuração da caixa de escada obrigou a que o patamar intermédio tenha um vão muito maior (quase duplo) e apoios não paralelos. A este condicionamento juntaram-se os seguintes:

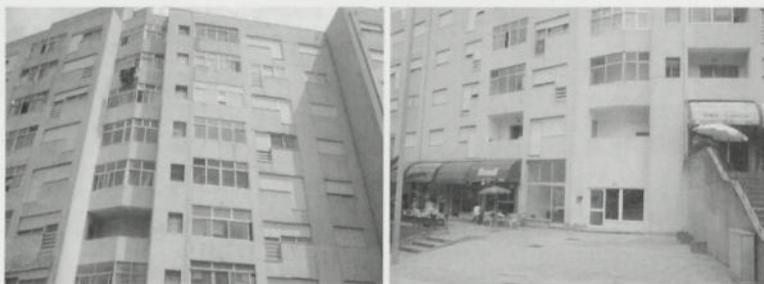
Figura 5: Fotografias de edificios de tipologia de ângulo

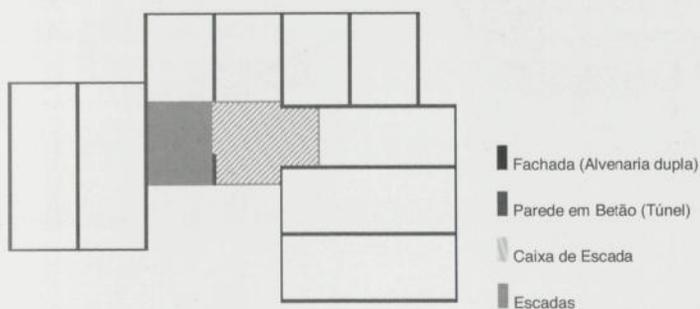
Figura 6: Esquema Estrutural dos Edifícios Tipo "Topo"

- Edifício em que o topo do conjunto de edificios é resolvido por rotação do “Túnel”, mantendo-se o lado direito do Edifício, relativamente à caixa de escada semelhante ao edifício “Corrente”.

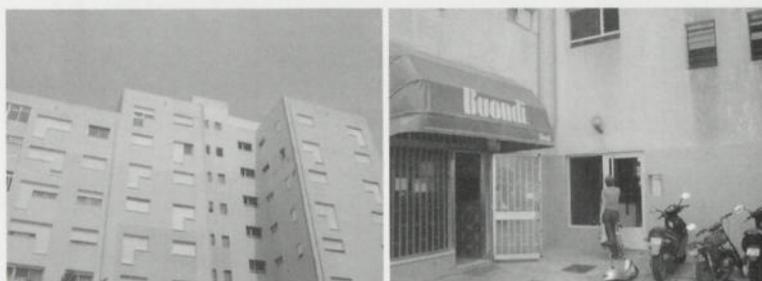
Figura 7: Fotografias de Edifícios de Tipologia de Topo

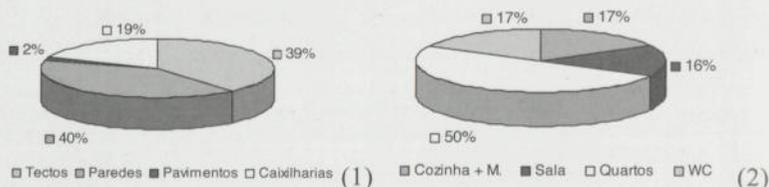
Gráfico 1: Humidade por Elementos de Construção (1) e por Áreas de Habitação (2)

Relativamente aos inquéritos recebidos e analisados apresenta-se nos gráficos 1. e 2. a distribuição das anomalias, quer por elementos de construção, quer por áreas de habitação.

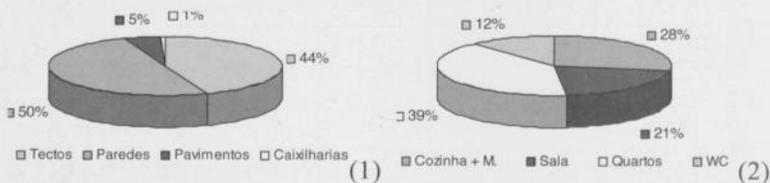
Gráfico 2: Fissuras por Elementos de Construção (1) e por Áreas de Habitação (2)

Da leitura dos gráficos podem-se tirar as seguintes conclusões:

- Humidades dominantes em paredes/caixilharias;
- Humidades dominantes em quartos (maiores áreas de paredes/caixilharia exterior);
- As fissuras repartem-se entre paredes e tectos.

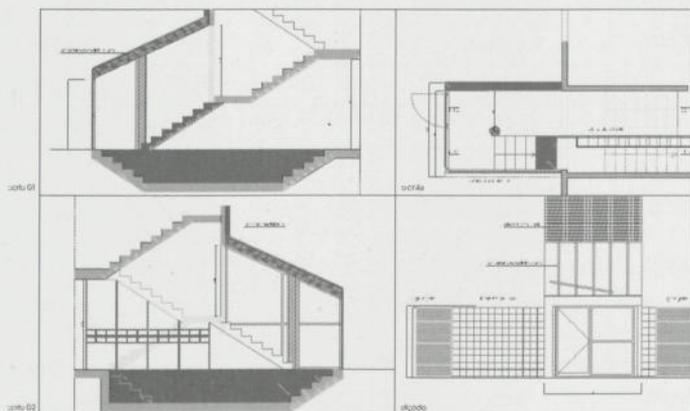
Figura 8: Projecto de requalificação duma entrada - cortes, plantas e alçado (demolição e proposta).

A zona de entrada dos edifícios é, sem dúvida uma das mais degradantes, sob o ponto de vista arquitectónico dos edifícios. Considera-se necessário dar outra dignidade a esse elemento.

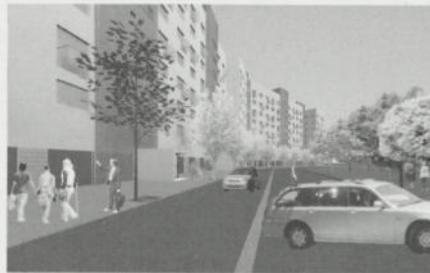
Figura 11: Projecto de requalificação das fachadas. Fotomontagem.

3) construção de varandas que se “adoçam” aos vãos verticais, que introduzem uma “textura” inexistente na monotonia geral das fachadas dos edifícios.

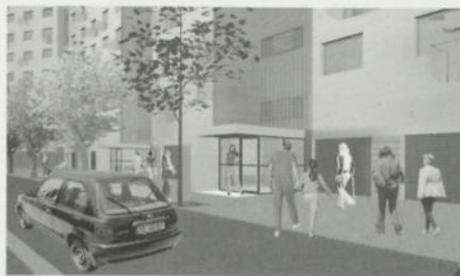
Figura 12: Projecto de requalificação das fachadas. Pormenor duma entrada. Fotomontagem.

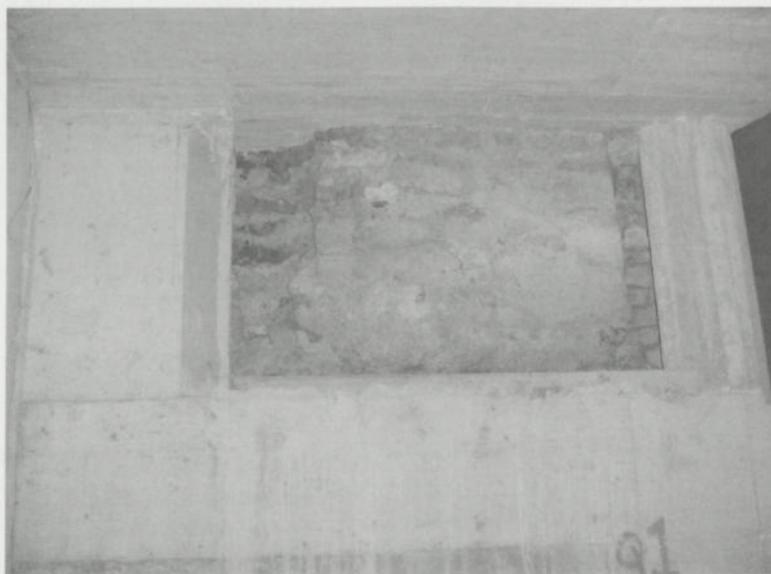
Figura 4: Trecho da antiga muralha à vista na nova cave do edifício.

Contudo, o património arqueológico encontrado nas demolições efectuadas - pequenos silos, partes da antiga muralha, valas defensivas, esqueletos, etc. (Figuras 4 e 5) -, cobrindo um largo espectro de civilizações, criou significativas condicionantes à solução arquitectónica.

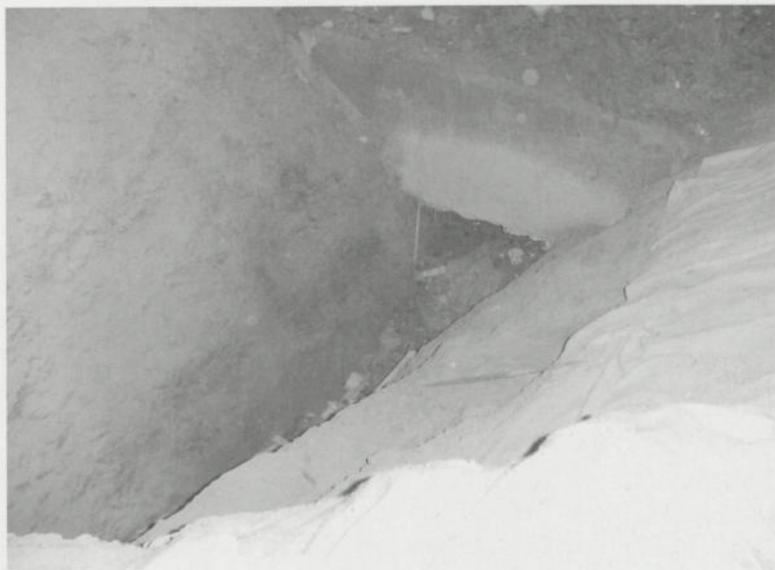
Figura 5: Vala defensiva na cave do edifício.

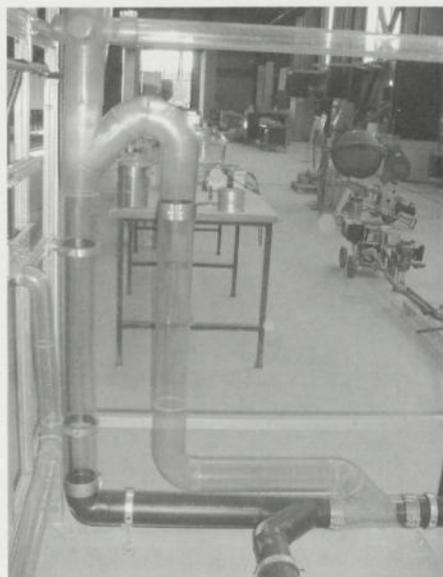
Figura 6: Circunvenção (torre hidráulica experimental da Universidade de Aveiro).

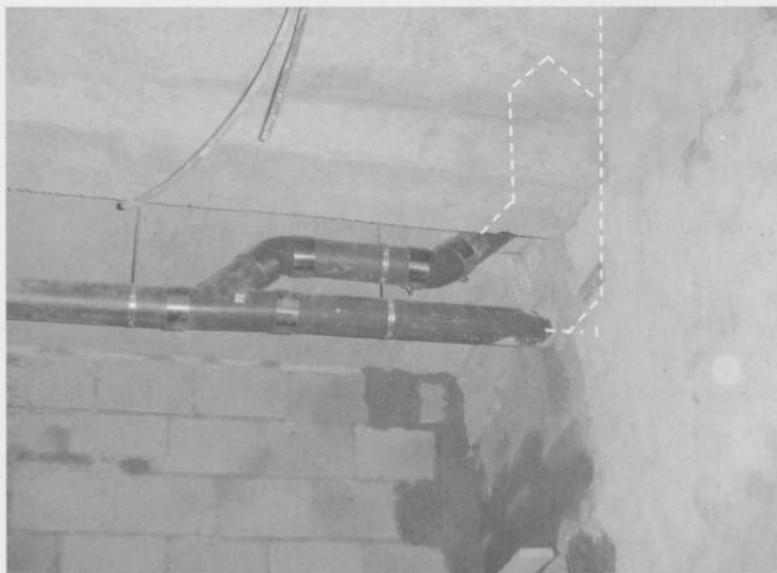
Figura 7: Circunvenção. Pormenor da execução em obra.

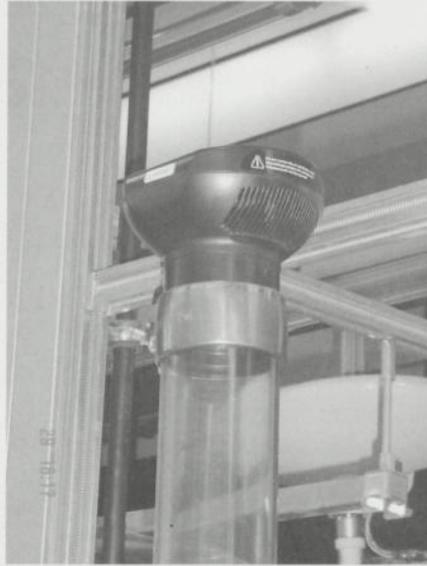
Figura 8: Válvula de admissão de ar (torre hidráulica experimental de Universidade de Aveiro).

Do mesmo modo, o traçado de alguns ramais de aparelhos sanitários, que apresentava significativa complexidade por força das condicionantes existentes, exigia, de acordo com o Regulamento Geral português, a colocação de ramais (e colunas) de ventilação no sistema, situação que também foi ultrapassada com o recurso a sifões especiais (com válvula de admissão de ar incorporada) em alguns aparelhos sanitários,

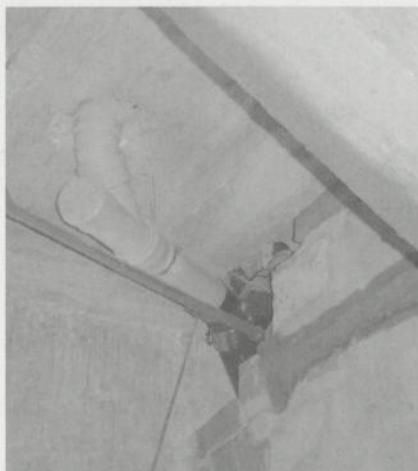
Figura 9: Pormenor da execução da rede de drenagem com recurso a polipropileno isolado acusticamente (*Silere*) e a ferro fundido (*Métallit*)

Nas Figuras 9 e 10 apresentam-se pormenores da execução da rede, podendo-se observar a aplicação dos dois materiais.

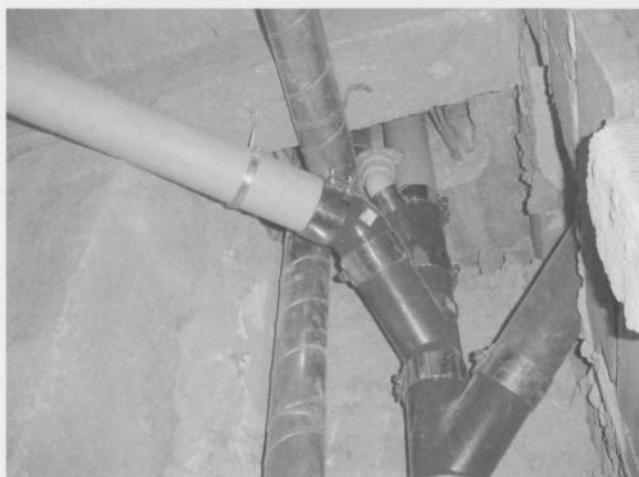
Figura 10: Pormenor das ligações entre o polipropileno isolado acusticamente (*Silere*) e o ferro fundido (*Métallit*) com colares de aço inox.

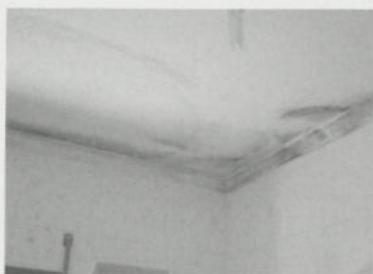
Figura 1: Mancha de humidade em tecto.

Foram detectados vestígios de infiltrações de água em pavimentos, na parte superior e inferior das paredes e nos tectos em todas as fracções (figuras 1 a 3). Os danos provocados pelas infiltrações são mais graves nos andares superiores na proximidade das juntas de dilatação e nas fracções por baixo dos terraços. Detectaram-se ainda vestígios de humidade nas paredes adjacentes aos vãos envidraçados (figura 4).

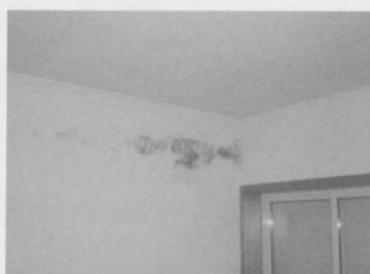
Figura 2: Mancha de humidade na parte superior de parede.

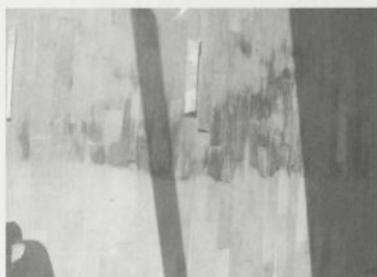
Figura 3: Mancha de humidade em pavimento.

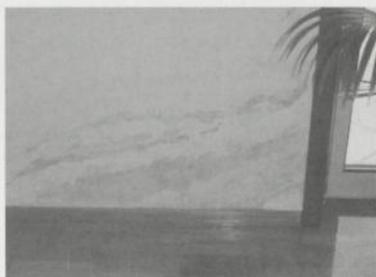
Figura 4: Mancha de humidade em parede junto ao vão exterior.

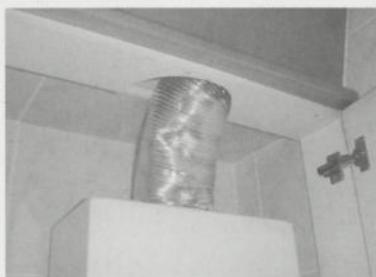
Figura 5: Redução de diâmetro na conduta de exaustão do esquentador.

Durante as visitas verificou-se que algumas fracções apresentavam cheiro a gás e que o traçado da conduta de exaustão dos gases de combustão do esquentador nem sempre respeitava as disposições da NP 1037-1 [1] (figura 5).

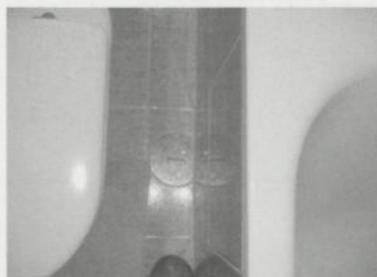
Figura 6: Caixa de reunião por baixo do murete da banheira.

Verificou-se ainda que algumas tampas das caixas de reunião da rede de saneamento se encontram por baixo de mobiliário ou louças sanitárias dificultando assim eventuais operações de limpeza ou manutenção (figuras 6 e 7).

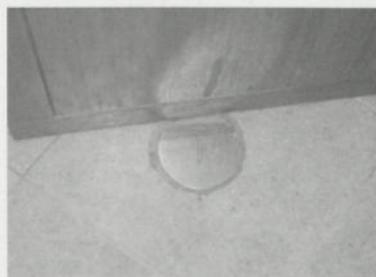
Figura 7: Caixa de reunião por baixo de móvel.

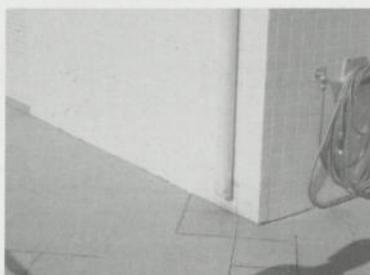
Figura 8: Tubo de queda com descarga em terraço.

ciente execução de remates nas caixilharias. Os tubos de queda das redes de drenagem de águas pluviais descarregam nos terraços (figura 8) ou nos logradouros das fracções (figura 9) em vez de o fazerem no colectador predial ou valeta conforme disposto no regulamento geral dos sistemas públicos e prediais de distribuição de água e drenagem de águas residuais [2].

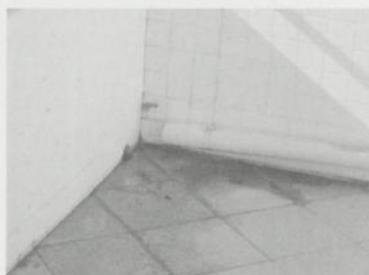
Figura 9: Tubo de queda com descarga em logradouro.

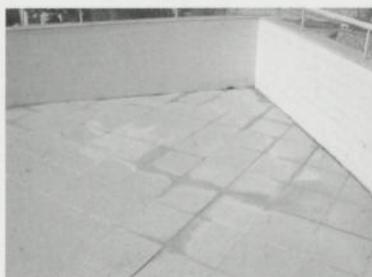
Figura 10: Acumulação de água em terraço

Verificou-se a acumulação de água nos terraços (figura 10) e que as juntas entre o pavimento e os muretes estavam abertas. Algumas varandas não dispõem de um sistema de evacuação de águas pluviais e de lavagem de pavimentos (figura 11).

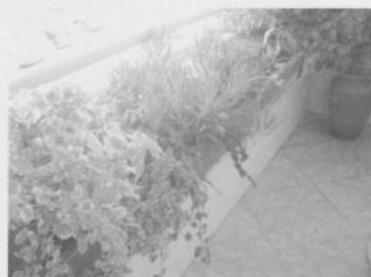
Figura 11: Varanda sem dispositivos de evacuação de água.

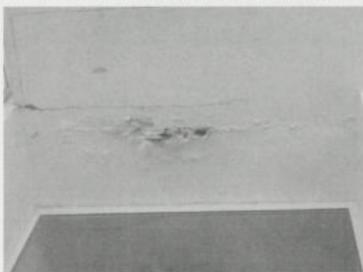
Figura 12: Anomalias na pala exterior.

A pala exterior apresenta manchas de humidade, tinta a destacar-se e uma fissura longitudinal (figura 12). Os muros de caves não foram impermeabilizados ou a impermeabilização foi executada deficientemente (figura 13).

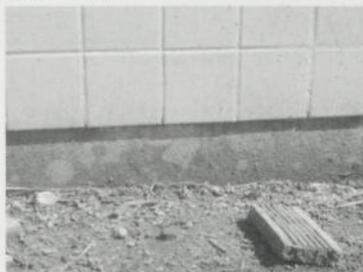
Figura 13: Deficiente impermeabilização de muro de cave.

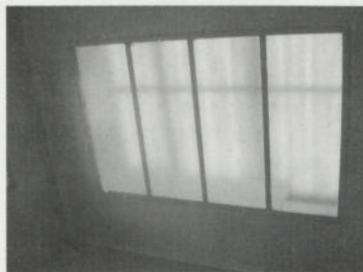
Figura 15: Topo superior da caixa de escadas.

O material de preenchimento das juntas de dilatação está a destacar-se em alguns locais (figura 14). As escadas não dão acesso directo à cobertura do edifício, não têm ventilação no topo superior (figura 15) e não possuem aberturas para entrada de ar conforme disposto na legislação de segurança contra incêndios. O projecto de licenciamento apenas prevê entradas de ar e ventilação superior das caixas de escadas.

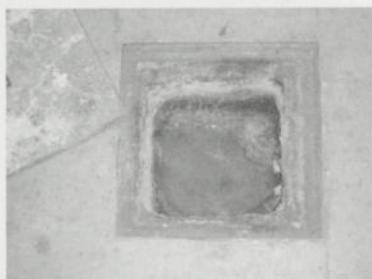
Figura 17: Caixas de visita parcialmente cheias.

Os tubos de queda da rede de drenagem de águas residuais não são ligados aos colectores prediais por caixas de visita (figura 16) e não são prolongados até à atmosfera conforme disposto em [2]. As caixas de visita apresentam-se parcialmente cheias de efluente (figura 17) indiciando mau funcionamento da rede de esgotos. A fossa séptica encontrava-se a transbordar indiciando o seu mau funcionamento ou o dos órgãos de tratamento.

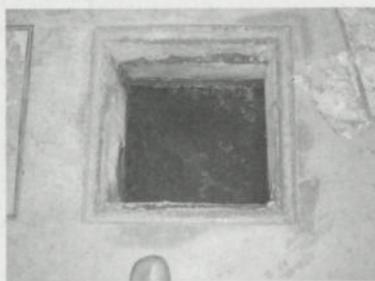
Figura 18: Depósito com águas freáticas

O depósito e a casa das máquinas da rede de abastecimento não estão a ser utilizados dado permitirem a entrada de água do nível freático (figura 18).

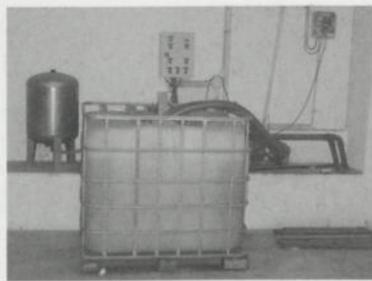
Figura 19: Sistema provisório de abastecimento.

Dada a inexistência de rede pública de distribuição de água os moradores instalaram um depósito, um grupo electrobomba e um sistema de pressurização (figura 19). Esse sistema funciona com deficiências atendendo ao reduzido volume do depósito de pressurização.

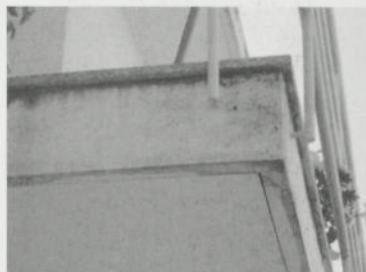
Figura 21: Inexistência de pingadeira em bordo de varanda.

As fachadas apresentam mau aspecto exterior devido à inexistência de pingadeiras nos peitoris, nas pedras que reveste o bordo das varandas e nos muretes da cobertura (figuras 20 e 21).

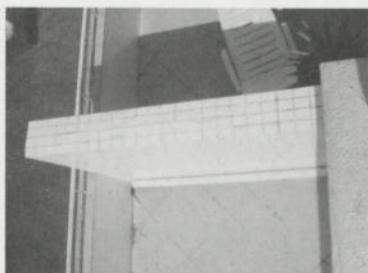
Figura 22: Junta de dilatação sem rufo.

remates da cumeeira, dos rufos e das caleiras. Algumas juntas de dilatação não possuem rufos (figura 22) e outras possuem rufos colocados topo a topo com juntas preenchidas com silicone ou material betuminoso (figura 23).

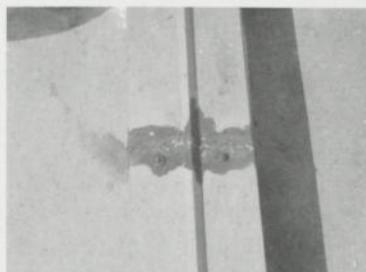
Figura 23: Ligação topo a topo de rufo em junta de dilatação.

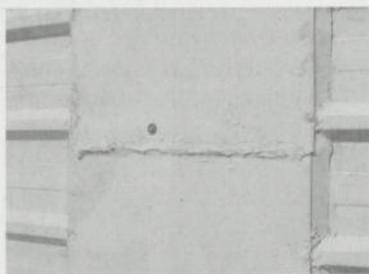
Figura 24: Remate da cumeeira com ligação topo a topo e silicone na junta.

Os remates da cumeeira (figuras 24 e 25) e as caleiras foram instaladas topo a topo com juntas preenchidas com silicone. As caleiras têm inclinações reduzidas ou mesmo nulas e não existe um dispositivo de descarga do tipo “trop plein”.

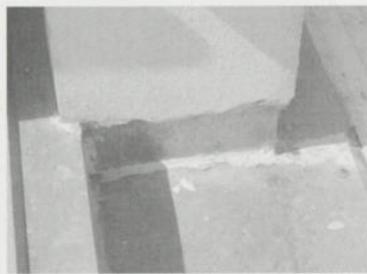
Figura 25: Rufo da chaminé com ligação topo a topo e silicone nas juntas.

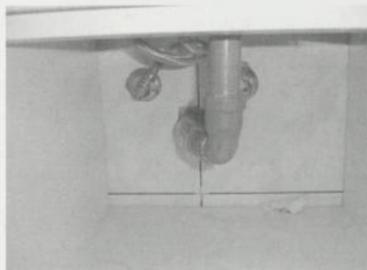
Figura 26: Inexistência de sifão em ramal de descarga de lavatório.

Os maus cheiros provenientes da rede de esgotos devem-se à inexistência de sifões contrariando dessa forma o disposto em [2] (figuras 26 e 27).

Para eliminação dessas anomalias dever-se-á proceder a sifonagem de todos os aparelhos das instalações sanitárias e das cozinhas. Os tubos de queda deverão ser prolongados até à cobertura de acordo com [2] e a sua inserção nos colectores prediais deverá ser efectuada por meio de caixas de visita. Os pressupostos de cálculo dos colectores prediais, da fossa séptica e dos poços sumidouros deverão ser revistos e verificados “in situ”. A execução dos órgãos de tratamento deverá ser confirmada e eventualmente corrigida.

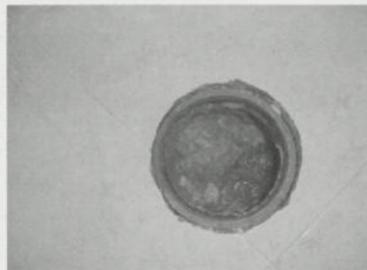
Figura 27: Caixa de reunião não sifonada.

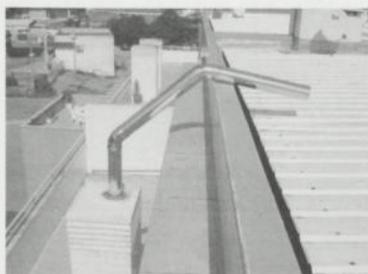
Figura 28: Prolongamento de conduta de fumos até a cobertura.

Os cheiros provenientes de outras fracções nos apartamentos do último andar devem-se à pouca altura das chaminés (figuras 28 e 29). O projecto de arquitectura não as prevê e a sua execução não está de acordo com o disposto no artigo 113 do Regulamento Geral das Edificações Urbanas (RGEU) [3] que estabelece que “... as condutas de fumo elevar-se-ão, em regra, pelos menos, 0.50 m acima da parte mais elevada das coberturas do prédio...”. A resolução desta anomalia passa pela demolição das chaminés e a sua reconstrução de acordo com o requisito legal.

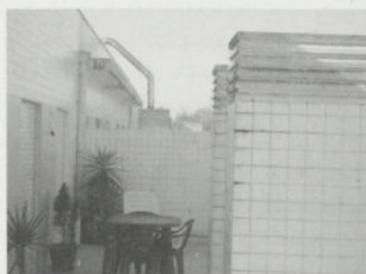
Figura 29: Altura não regulamentar das chaminés

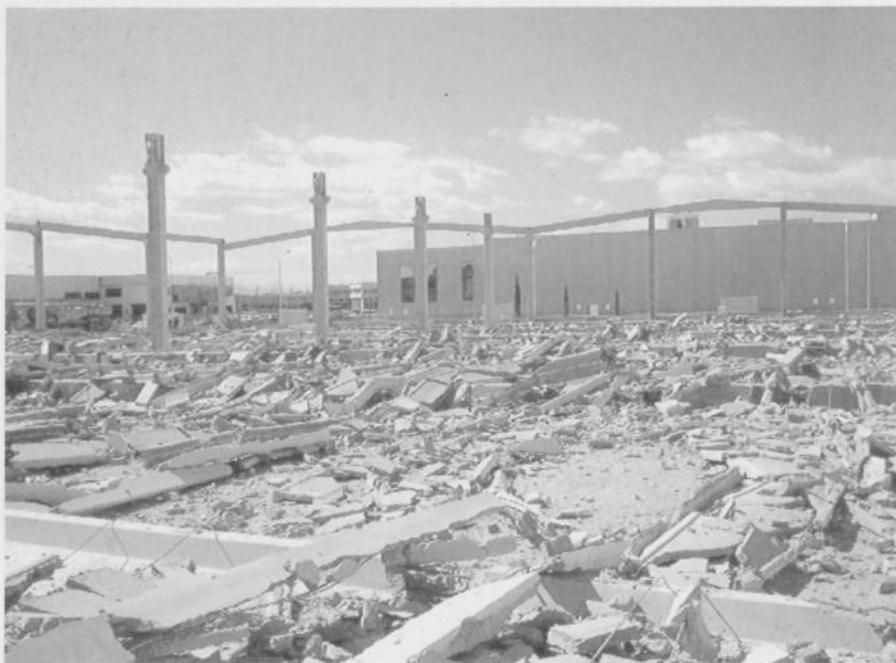
Figura 1: Vista del estado de la estructura tras el hundimiento de la cubierta.

Por último, se ha elegido este caso entre otros muchos análogos para destacar la extrema gravedad de los fallos que pueden ocurrir en estas situaciones, como puede observarse en las figuras n^{os} 1 y 2.

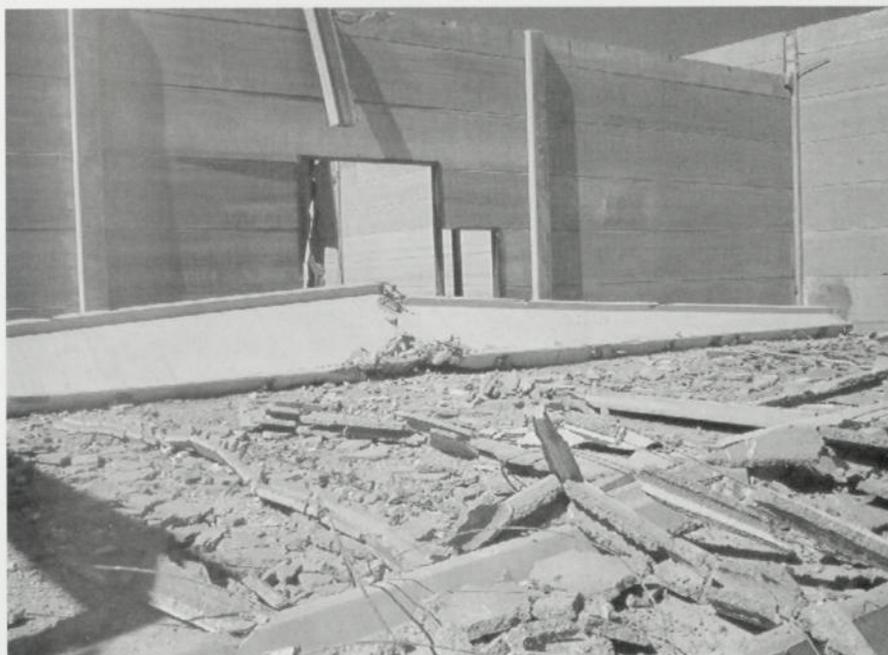
Figura 2: Vista del estado de la estructura tras el hundimiento de la cubierta.

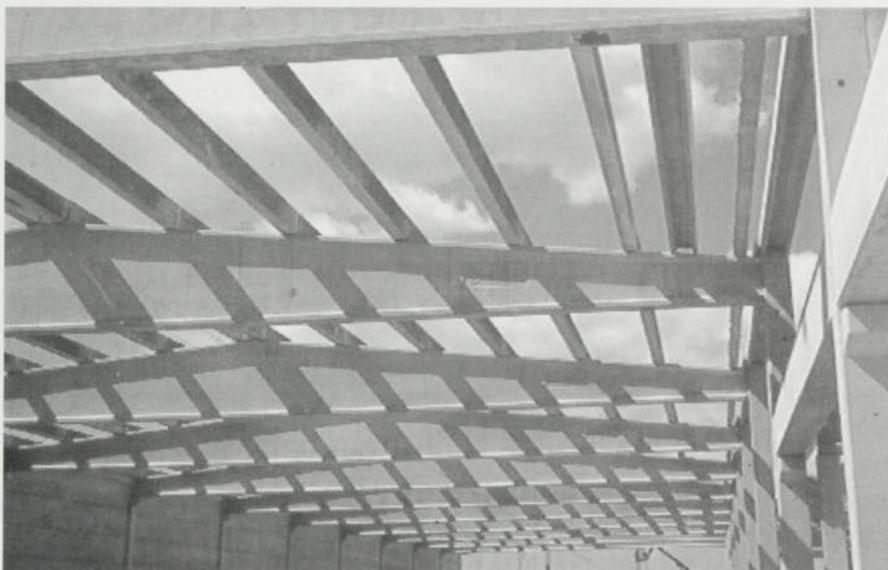
Figura 3: Vista de la estructura de cubierta de las naves.

La estructura de las naves está formada por pórticos de una luz superior a 25 m, compuestos por piezas prefabricadas (vigas *delta* pretensadas y pilares de hormigón armado), sobre los que apoyan correas pretensadas de entre 10 y 12 m de luz.

En la figura 3 mostramos una vista de las naves.

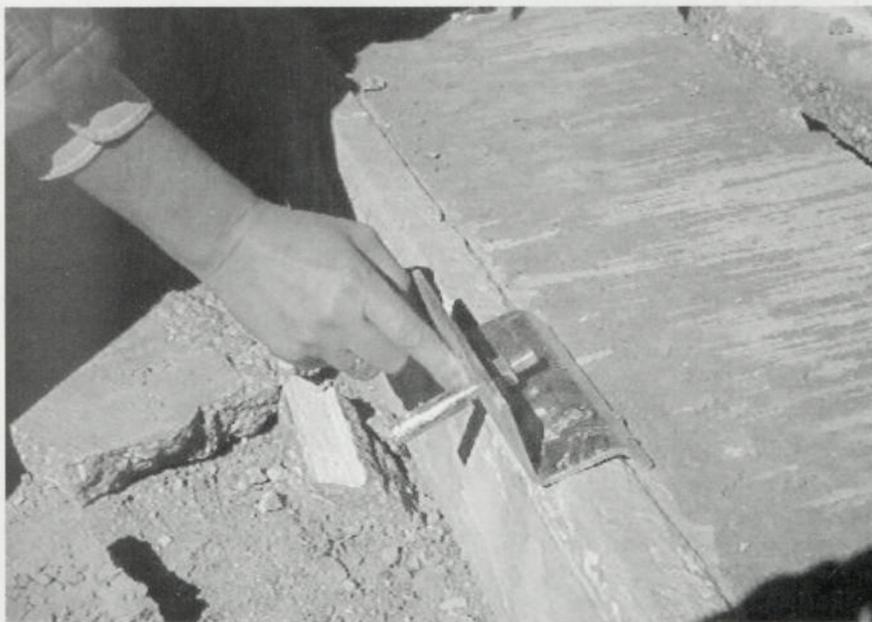
Figura 4: Vista de la unión correa-viga.

- El tipo de unión existente en el apoyo de las correas sobre las vigas (apoyo simple sobre la viga, con unas fijaciones laterales, como se

muestra en la figura nº 4) no es capaz de transmitir momentos estabilizadores eficaces en cabeza de las vigas que se opongan al vuelco de éstas. Sin embargo, esta unión sí es capaz de, ante el giro de una viga, transmitir a través de las propias correas los desplazamientos en cabeza de la pieza al resto de vigas de la nave, lo que justificaría el hecho de que en cada nave el hundimiento se haya producido de manera progresiva.

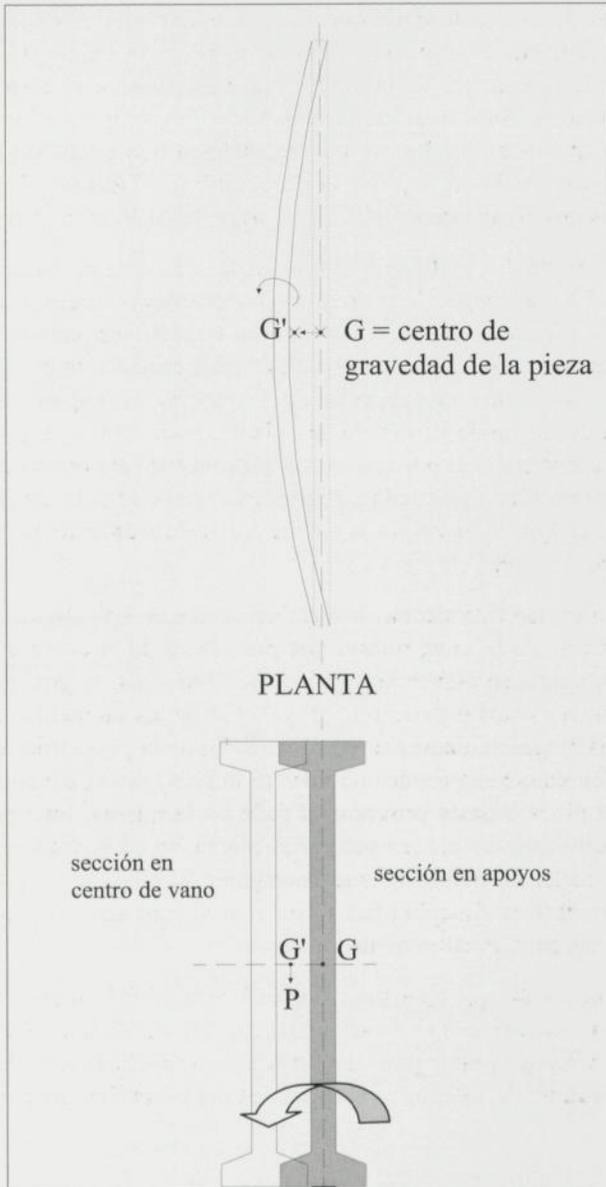
Figura 5: Esquema flecha lateral viga

En nuestro caso la situación fue de intentar volcar, arrastrando al vuelco, a través de las correas, al resto de las vigas.

- Hacemos notar que en estos casos de inestabilidad potencial tan acusados las desviaciones necesarias para que las condiciones de equilibrio de las vigas se vean comprometidas son en muchos casos del orden de magnitud de las tolerancias admisibles para este tipo de elementos.

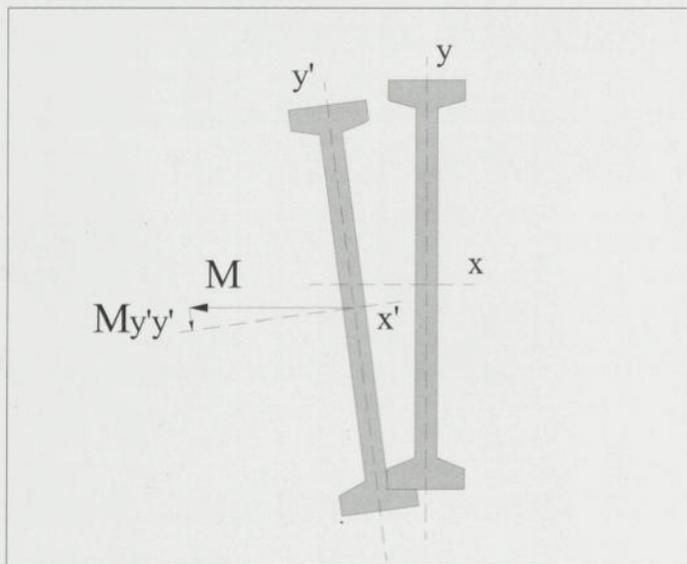
Figura 6: Esquema inestabilidad lateral de la viga
