**2º ENCONTRO SOBRE PATOLOGIA
E REABILITAÇÃO DE EDIFÍCIOS**

**2º CONGRESO DE PATOLOGÍA
Y REHABILITACIÓN DE EDIFICIOS**

Actas do 2.º Encontro sobre Patologia e
Reabilitação de Edifícios,
PATORREB2006
Porto, FEUP, 20 e 21 de Março de 2006

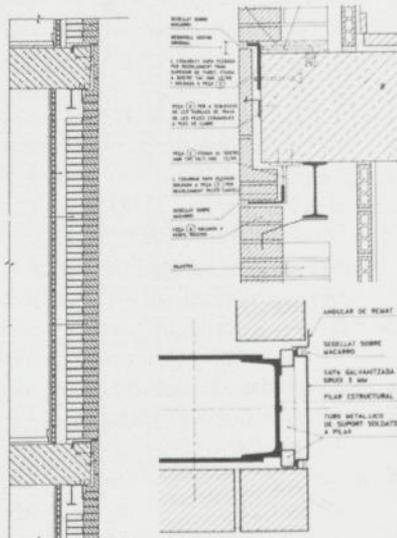
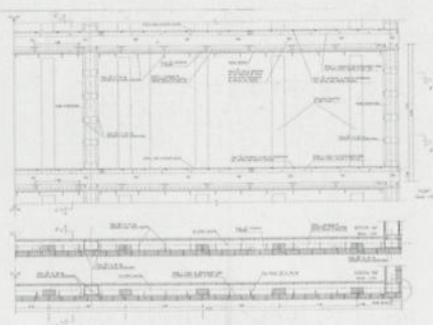
La intervenció consistí en la substitució de la hoja exterior de ladrillo visto del muro testero que cierra uno de los laterales del edificio hospitalario. Se trataba con ello de solucionar el problema de inestabilidad de la fachada original. El nuevo muro se interrumpe por juntas horizontales al nivel de cada planta y se estabiliza a solicitaciones horizontales con el aplastrado y las sujeciones metálicas conectadas al perfil de riostra estructural. Las piezas cerámicas de recubrimiento de los cantos de los forjados son soportadas también a cada nivel por perfiles en L y ganchos metálicos. Por los laterales, el muro se separa de las fachadas longitudinales por juntas elásticas verticales y chapas galvanizadas vistas que recubren los pilares de las esquinas. Se forma así, con todo ello, un muro a trozos, con el fin de reducir al máximo las tensiones térmicas y de origen reológico.

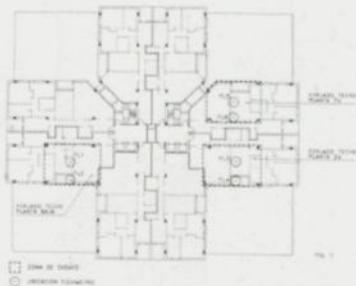
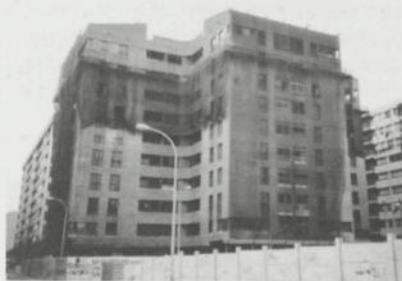
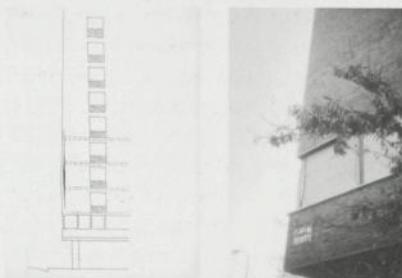
REPARACIÓN DEL EDIFICIO "CHINCHILLA" DE 72 VIVIENDAS EN ALBACETE

Se trataba de un edificio fuertemente afectado por la excesiva flexibilidad de los forjados reticulares de h.a. Para el diseño de la reparación se llevó a cabo un exhaustivo análisis previo del estado del edificio consistente en el levantamiento de los daños, pruebas de carga de los forjados con medición de la incidencia en la deformación del desatraque de las tabiquerías y período de fluencia, caracterización resistente de los materiales y recálculo estructural. La reparación consistió en la desconexión total, tanto de las tabiquerías interiores como de las fachadas de ladrillo visto, de sus correspondientes forjados. Durante la intervención se controló la incidencia de los desatraques de las tabiquerías sobre los movimientos de flexión de los forjados, con el fin de ratificar la diagnosis y disponer de nuevos datos sobre el fenómeno de la incidencia de los contactos entre la estructura horizontal y los cerramientos.

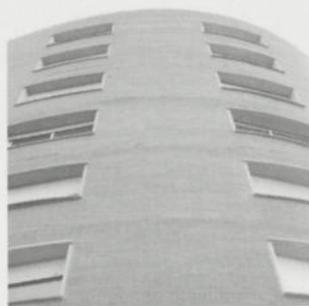
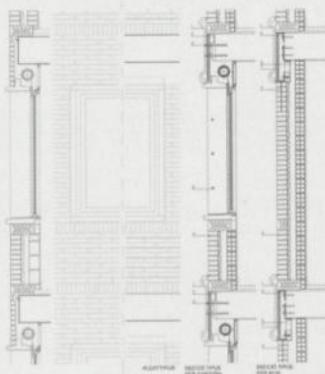
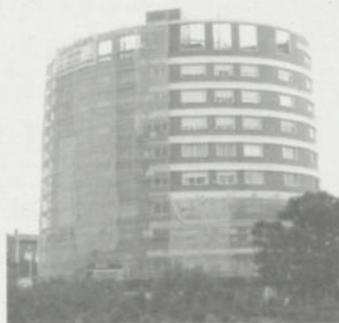
REPARACIÓN DE LAS FACHADAS DE DOS EDIFICIOS OVOIDES DEL CONJUNTO RESIDENCIAL TRES TORRES DE GRANOLLERS (BARCELONA)

Las fachadas de ladrillo visto de los edificios de 9 plantas de altura presentaban visibles abombamientos coincidentes con las zonas de menor grosor y desplazamientos horizontales claramente perceptibles que originaban desconchados en los ladrillos de canto apoyados en los forjados. La intervención llevada a cabo se diseñó a partir de la información recopilada de los daños visibles y de los ensayos de caracterización de los materiales integrantes de la fábrica. Consistió en la supresión de los tramos de fábrica de menor sección, la disposición de nuevas juntas verticales de movimiento, la sujeción de la fábrica al nivel de los antepechos con cables anclados a los pilares estructurales, la disposición de angulares de apoyo de las hojas de ladrillo visto por debajo de las hiladas a sardinell fijados a los cantos de cada uno de los forjados, la dotación con piezas y tornillería metálica de mecanismos que permitieran el libre movimiento vertical y la sujeción horizontal de las hojas de ladrillo visto en cada una de las plantas, y el recubrimiento con piedra artificial de los tramos de fachada con el ladrillo visto suprimido

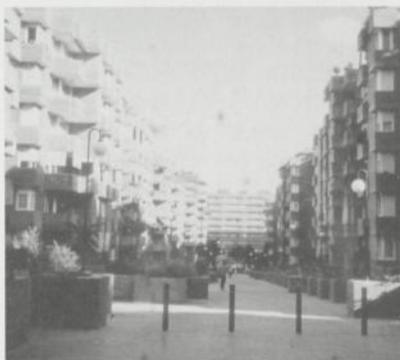
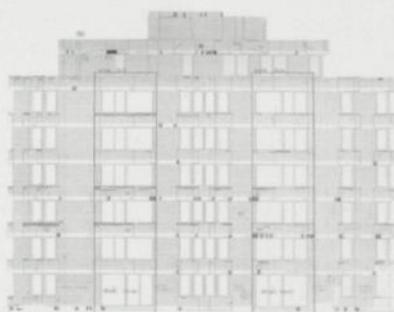
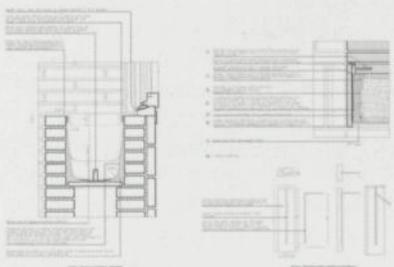
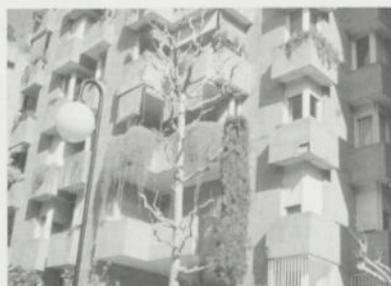
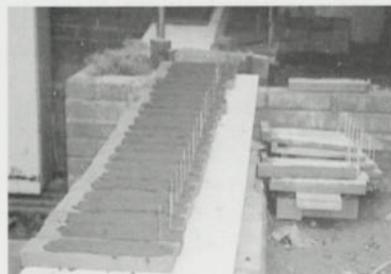
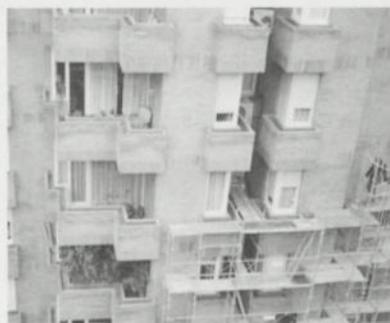
RESTAURACIÓN DE FACHADAS EN 5 EDIFICIOS DEL CONJUNTO RESIDENCIAL DE LAS ANTIGUAS COCHERAS DE SARRIÀ EN BARCELONA. Comunidad de Propietarios (1999-2003)

La actuación se proponía dos objetivos: evitar los desprendimientos de las losetas cerámicas que recubrían los cantos de los forjados y solucionar los múltiples problemas originados por el agua de las jardineras de obra incorporadas a las fachadas. Todo ello manteniendo el aspecto original de los edificios.

Para conseguirlo se diseñó un sistema de anclaje mecánico especialmente adaptado a la fijación de las losetas y se conformaron en obra, en el interior de los huecos de las jardineras, cubetas de poliéster reforzado con fibra de vidrio.

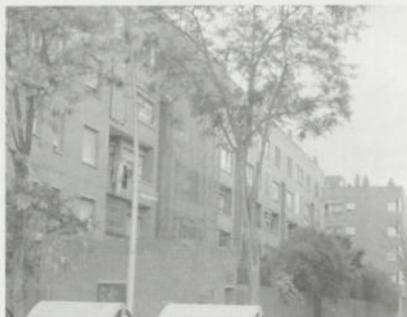
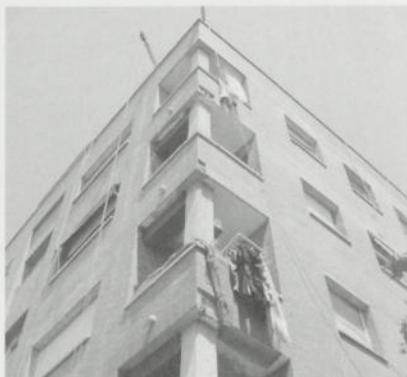
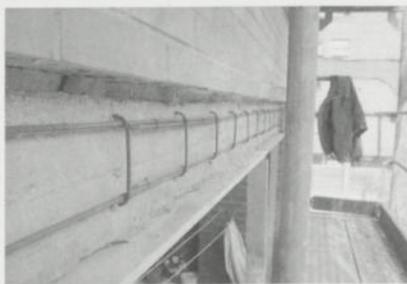
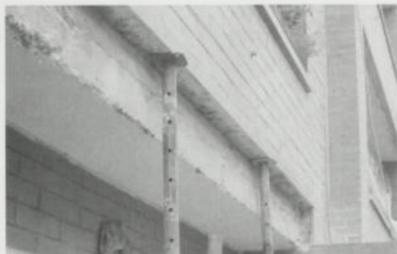
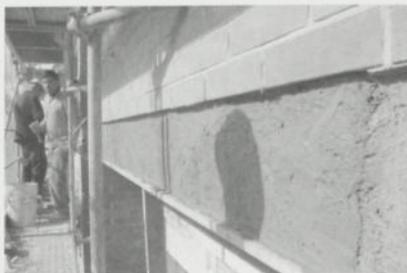
REPARACIÓN DE FACHADAS EN 6 EDIFICIOS DEL POLÍGONO MARINA-BESÓS DE SANT ADRIÀ DEL BESÓS (BARCELONA)

La reparación consistió en recrecer los frentes de los forjados en las zonas donde el apoyo era inferior a los 9,50 cm. mediante la incorporación de un mortero de reparación de alta resistencia, hasta alcanzar el plano vertical adecuado para la disposición del mortero cola de agarre de las rasillas cerámicas de acabado.

En las zonas en que el recrecido de mortero debía superar los 5 cm. se dispone un armado complementario formado por dos armaduras longitudinales de Ø8 mm. enlazadas por cercos del mismo diámetro separados 30 cm., embutidos en el canto del forjado existente.

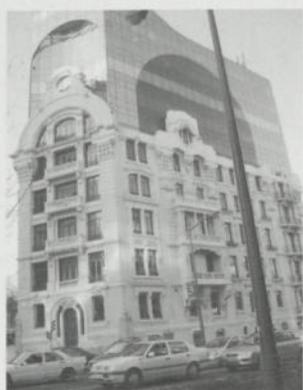
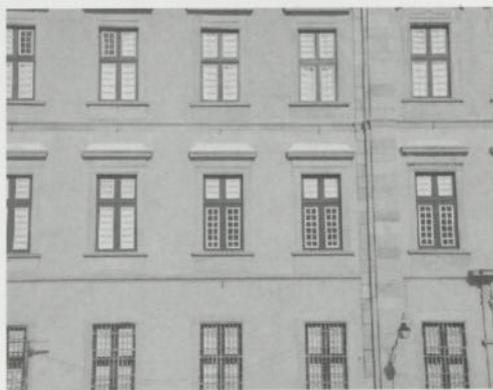
Figura 1: Substituição de revestimentos em edifícios antigos: a) usando materiais com características muito diferentes; b) usando materiais semelhantes aos antigos.

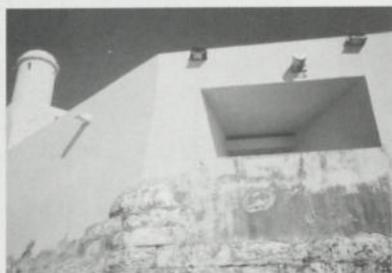
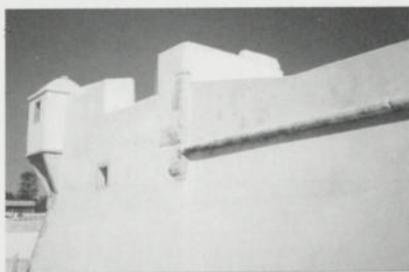
Figura 2: Substituição de revestimentos em Fortes perto de Lisboa: a) usando materiais com características muito diferentes; b) usando materiais semelhantes aos antigos.

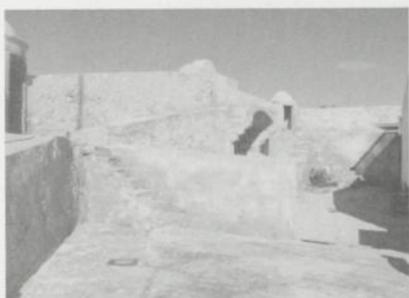
Figura 3: Rebecos de substituição recente em Forte perto de Lisboa: perda de coesão.

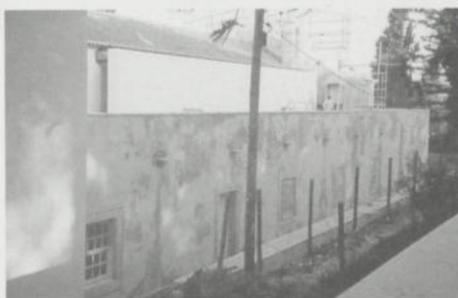
Figura 4: Reboco bastardo de substituição com cerca de 2 meses: degradação devido sais higroscópicos.

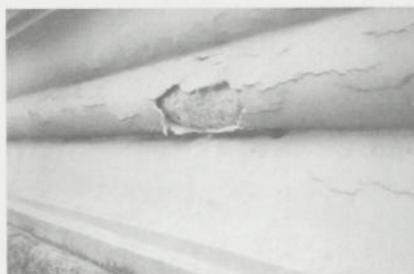
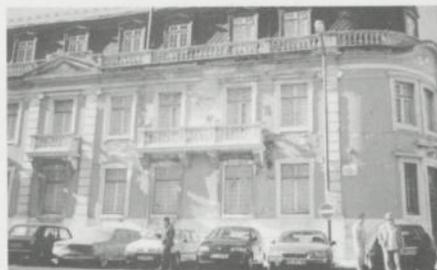
Figura 5: Palácio brasileiro do séc. XIX e edifício em Lisboa: repintura com membrana com degradação.

Ao substituir os revestimentos de cal, permeáveis à água mas também favorecendo uma secagem rápida, por revestimentos de menor permeabilidade, como os rebocos de cimento, os revestimentos sintéticos e os materiais hidrofugados, altera-se todo esse equilíbrio [1, 2]. De facto, consegue-se evitar a penetração da água através do revestimento, mas mantém-se a infiltração pelas fundações e, eventualmente, por outros pontos da fachada, como os vãos e as platibandas; esta água fica retida na interface com o revestimento pouco permeável ao vapor, ou no interior da parede, deteriorando-a (figs. 5 a 9).

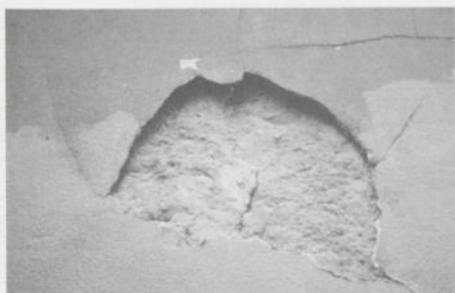
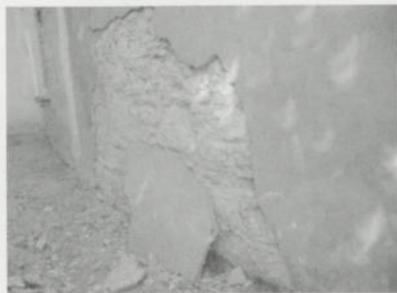
Figura 6: Camadas de acabamento de substituição de cimento: destacamento e degradação da base.

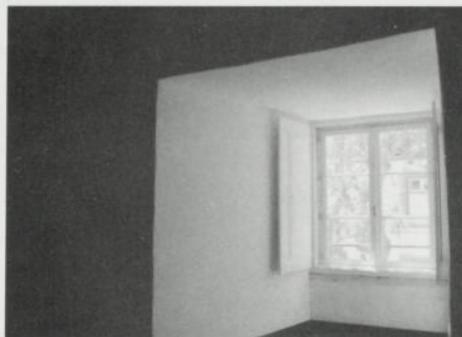
Figura 7: Parede antiga com grande espessura (convento em Lisboa).

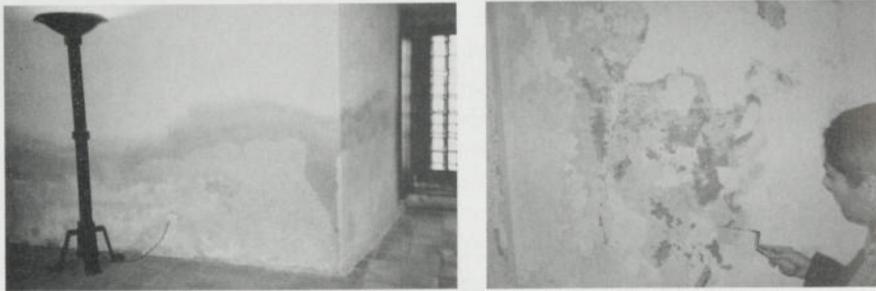
Figura 8: Humidade em paramentos interiores de edificios antigos, devidas a capilaridade ascendente.

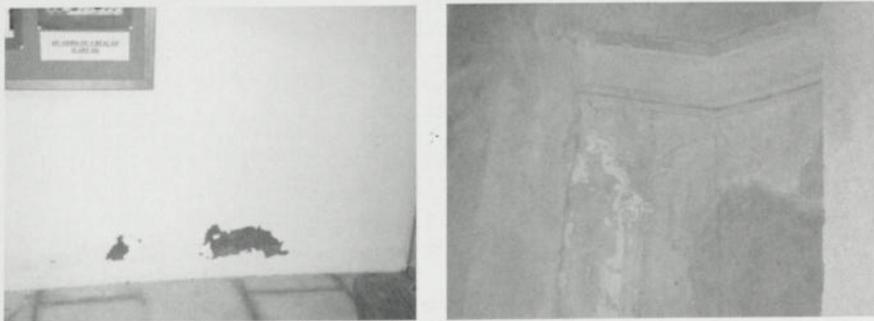
Figura 9: Humidade em paramentos interiores de edificios antigos, devidas a capilaridade ascendente.

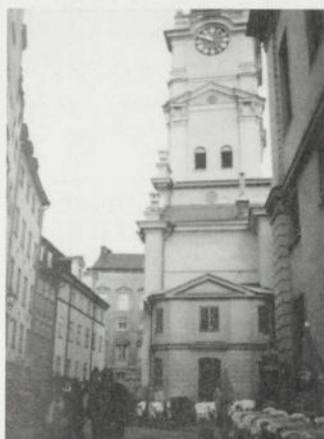
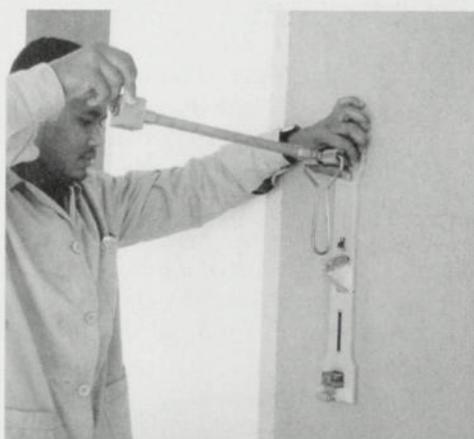
Figura 11: Pinturas de cal no Centro Histórico de Estocolmo. Figura 12: Aplicações experimentais de tintas de silicatos.

Uma solução intermédia, compatível e mais durável que a cal é a que recorre a pinturas com tintas de silicatos (fig. 12). Estas tintas minerais combinam-se com a base de argamassa de cal e tornam-se uma protecção durável, sem formação de película e, como tal, sem aumentar significativamente a permeabilidade ao vapor de água do revestimento [11, 21, 22]. Actualmente, é comum aditivar estas tintas com uma resina, para maior facilidade de aplicação e redução do custo, no entanto esse aditivo não deve ultrapassar 5 % da massa total, para que se mantenham as características favoráveis da pintura.

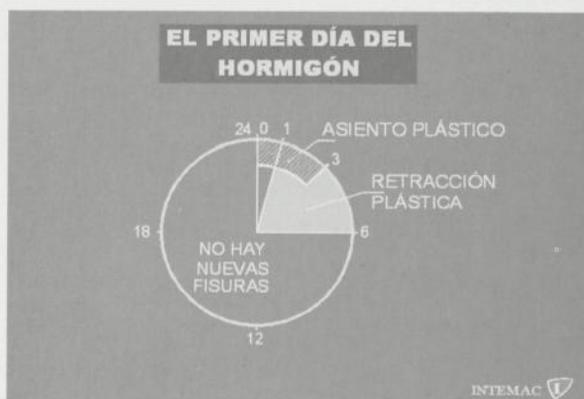
En la Figura 1 se representan los períodos de aparición de fisuras durante las primeras 24 horas a partir de la puesta en obra del hormigón. Básicamente las causas de figuración son el asiento plástico, que ocurre desde el momento de la puesta en obra del hormigón hasta aproximadamente tres horas después en que el hormigón ya alcanza una cierta rigidez. Por supuesto este plazo puede variar, pero no de forma importante, según las condiciones de humedad y temperatura.

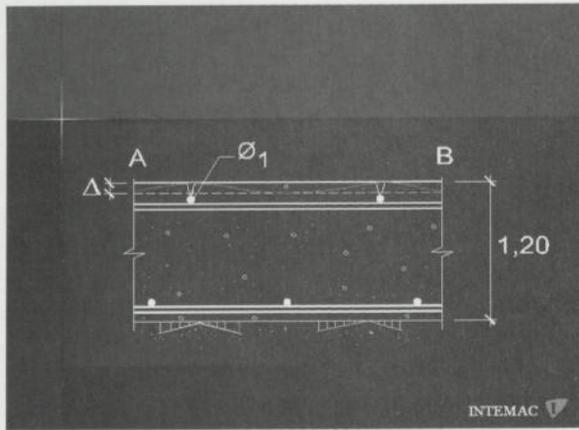
Desde aproximadamente las seis horas de la puesta en obra hasta las 24 primeras horas de vida del hormigón no aparecen fisuras en el mismo. En la Figura 2 se muestra un caso muy típico de asiento plástico en placas de cimentación. La línea AB es el nivel superior teórico del hormigón. Sin embargo, éste, en las primeras dos o tres horas intenta experimentar un asiento Δ . Si existe armadura en la cara superior, el hormigón, que a esa edad de dos o tres horas empieza a tener cierta rigidez pero muy escasa resistencia a tracción, desciende libremente en los espacios entre armaduras pero, si estas están firmemente sujetas, el hormigón situado sobre ellas no puede descender, toma una curvatura negativa y es probable que se fisure reproduciendo el esquema de fisuras la distribución de la armadura de la cara superior.

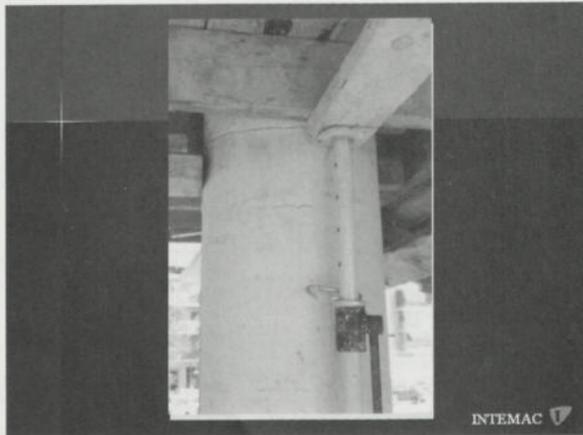
La Figura 3 muestra un caso real especialmente frecuente. Se trata de pilares circulares de un diámetro aproximado de 1,20 m. Este tipo de pilares tiene toda su armadura dispuesta perimetralmente y los únicos estribos son también los estribos circulares perimetrales. El hormigón situado en toda la zona central del pilar puede descender por asiento plástico fácilmente. Dados los actuales medios de puesta en obra estos pilares, que en el caso de la figura tienen 4 m de altura, experimentan un descenso por asiento plástico considerable.

En cambio el hormigón situado en la superficie lateral del pilar se “apoya” en los estribos y no puede descender. El hormigón en cambio situado inmediatamente debajo de los estribos si puede realizar este descenso. Las fisuras que se producen por asiento plástico son de ancho considerable en este caso.

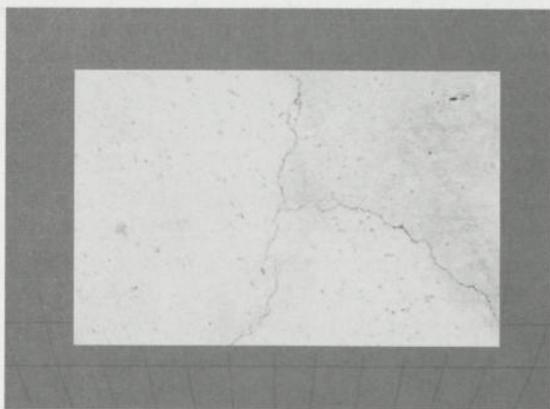
Las fisuras de la retracción plástica, que como hemos dicho pueden ocurrir entre la primera y la sexta hora a partir de la puesta en obra del hormigón, son mucho más familiares y están relacionadas con el problema de la exudación, es decir con el hecho de que, según las condiciones termohigrométricas y de viento, el hormigón puede perder en la superficie agua a mayor velocidad de que el agua de la masa general del hormigón puede reponer la pérdida superficial. La Figura 4 representa una fisura de este tipo en un pavimento.

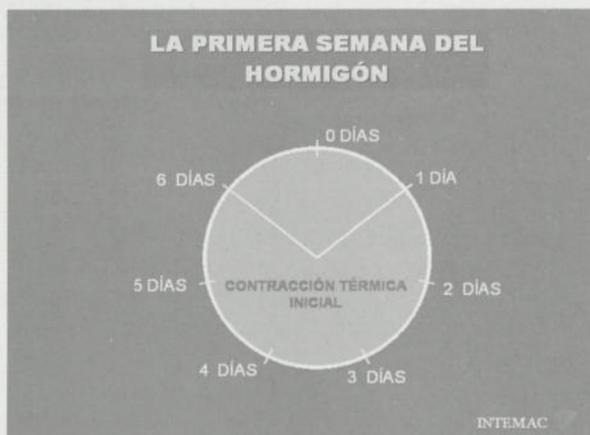
En el gráfico indicado en la Figura 5 se representa los fenómenos que ocurren, entre el primer día y el sexto día de vida del hormigón. Prácticamente el único problema, pero de excepcional importancia, que ocurre en la masa del hormigón es el de la contracción térmica inicial. Probablemente es el mayor causante de fisuras y de problemas en las edades jóvenes de las estructuras pero por no ser un fenómeno suficientemente divulgado muchas de las fisuras

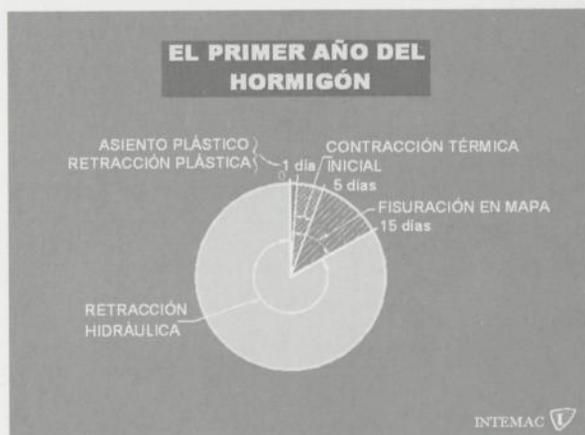
En el gráfico de la Figura 6 se representa la aparición de los distintos fenómenos en el primer año del hormigón. Aunque este trabajo se refiere a fisuración a edades tempranas, por lo tanto en un plazo no superior a una semana, es importante destacar la fisuración en mapa que puede ocurrir entre el primer día y el decimoquinto día y que es poco frecuente en hormigón estructural pero muy frecuente en hormigón de tipo arquitectónico. Esta fisuración que efectivamente reproduce el esquema de un mapa es debida al gradiente de relación agua/cemento en sentido perpendicular al encofrado. Su importancia estructural es muy escasa.

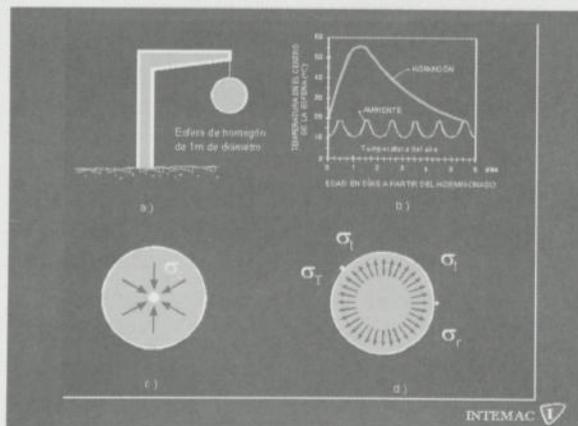
En la Figura 7 a) se dibuja un caso puramente teórico de una esfera de hormigón de un metro de diámetro colgada de un pescante mediante un hilo de material aislante. A partir de la puesta en obra del hormigón y para una esfera de un metro de diámetro, es fácil que las temperaturas del hormigón en el centro de la esfera y del ambiente que rodea la misma sean del tipo indicado en la Figura 7 b).

La esfera está situada en un clima que tiene mínimas nocturnas del orden de 11° y máximas diarias del orden de 20° . Sin embargo el calor de hidratación y el espesor de la pieza hacen que aproximadamente entre 24 y 36 horas, la temperatura en el centro de la esfera alcance valores próximos a los 60° dependiendo del contenido de cemento del hormigón y del propio calor de hidratación del cemento.

El centro de la esfera está por lo tanto a una temperatura cercana a los 60° pero la superficie de la misma, dependiendo de la hora del día, está a una temperatura muy poco superior a la del ambiente. Esto quiere decir que el hormigón frío de la superficie de la esfera coacciona la dilatación que intenta tomar la zona central de la esfera expuesta a la temperatura cercana a 60° . De ello se deduce por lo tanto que cualquier punto próximo al centro de la esfera está sometido a un estado de tricompresión.

Al ser la superficie de la esfera la que impide la dilatación del hormigón del centro de la esfera se presenta la situación indicada en la Figura 7 d), en la que se indica que toda la superficie de la esfera, en cualquier plano tangente a la misma, está sometida a un estado de bitracción. Naturalmente estas tracciones pueden fisurar el hormigón, pero ello dependerá de muchos aspectos entre ellos del contenido de cemento, de las condiciones de curado, de la armadura mínima de retracción y temperatura que se haya dispuesto en la pieza, etc.

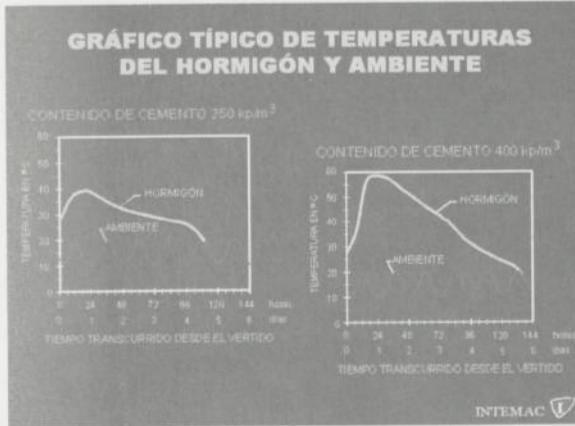
Frecuentemente no se tienen ideas realistas de qué temperaturas se alcanzan en los elementos de hormigón a edades cortas. En la Figura 8 se representan para muros de 50 cm de espesor dos casos. En uno de ellos el contenido de cemento es de 250 k/m³ y la máxima temperatura que se alcanza a las 24 horas es de 40°. En el segundo caso el contenido de cemento se ha elevado a 400 k/m³ y las temperaturas medidas rozan los 60°. Generalmente se llama salto térmico a la máxima diferencia entre la temperatura del hormigón y la temperatura ambiente. En el primero de los casos mencionados ese salto térmico sería aproximadamente de 30° mientras que en el segundo de los casos sería aproximadamente de 50°.

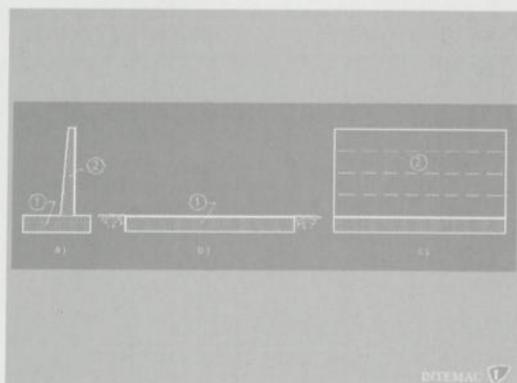
Figura 9

Un caso muy sencillo y fácil para visualizar los problemas de la contracción térmica es el de los muros de contención que se indican en la Figura 9. El cimencimiento del muro se hormigona en una primera etapa y cuando se comienza a hormigonar el alzado naturalmente han pasado ya tres o cuatro días del hormigonado del cimencimiento y éste ya está prácticamente a la temperatura ambiente. Cuando el hormigón del alzado pasa su salto térmico, el hormigón del alzado se enfría e intenta acortarse pero naturalmente el rozamiento creado por la adherencia entre el hormigón del alzado y el hormigón del cimencimiento coartará mucho este acortamiento. Aunque no se sabe mucho de la velocidad de desarrollo de adherencia a edades jóvenes del hormigón, los pocos ensayos realizados demuestran que en un plazo inferior a un día la resistencia de adherencia es ya considerable.

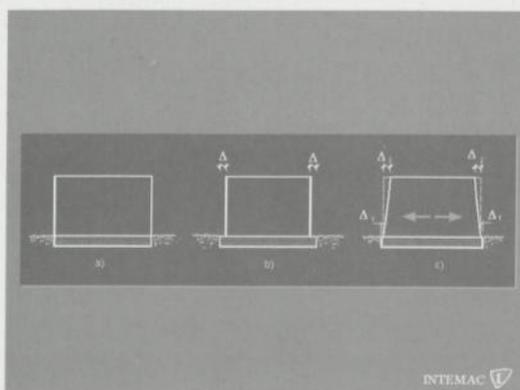
En la Figura 10 se esquematiza el fenómeno que la contracción térmica produce en el muro. En condiciones de homogeneidad de temperaturas entre el cimiento y el alzado (cosa irrealizable en la práctica), la situación sería la indicada en la Figura 10 a). Si no existiese adherencia ninguna entre el cimiento y el alzado, éste se acortaría uniformemente con dos corrimientos Δ en cada extremo. Naturalmente la adherencia que se va creando desde las primeras horas coarta seriamente estos acortamientos que son de un valor Δ_1 casi despreciable a nivel del plano de contacto de cimiento y alzado y son de mayor consideración en la coronación que tiene un recuerdo más lejano de la coacción del cimiento y se acorta un valor Δ_2 que no es el Δ teórico pero se aproxima a él.

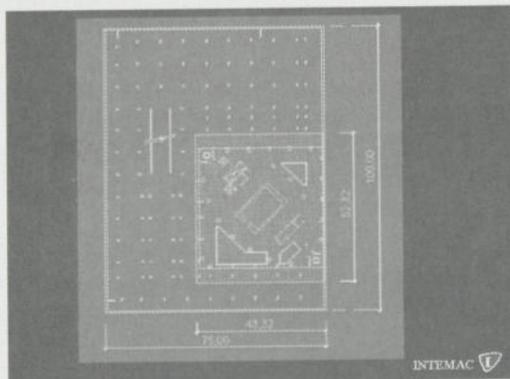
En la Figura 11 se representan los datos del Edificio “Torre Espacio” actualmente en construcción en Madrid y cuyo Control de Calidad está siendo realizado por INTEMAC. En la Figura 12 se representa la planta general del

edificio y aparece sombreada la placa de cimentación de la propia torre correspondiendo el resto a zonas de baja altura, aparcamientos subterráneos, etc.

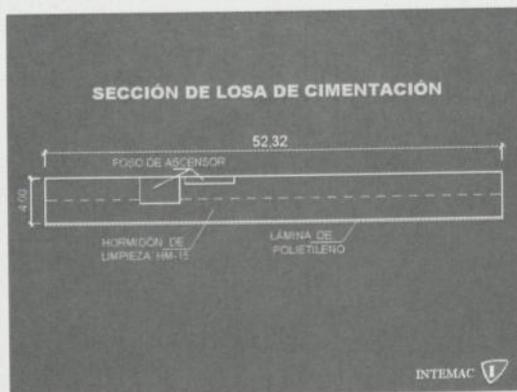
La placa que tiene 52 x 43 m de dimensiones en planta, tiene 4 m de canto y después de algunos estudios se tomó la decisión de hormigonarla en dos tongadas de 2 m de espesor. Por supuesto este método exige disponer una armadura en la cara superior de la tongada inferior para evitar problemas de retracción y contracción térmica. En la Figura 13 se indica una sección de la losa. Una primera precaución que se tomó es disponer una hoja de polietileno entre el hormigón pobre (hormigón de limpieza) y la propia losa con el fin de permitir el acortamiento debido a la contracción térmica y también debido al postesado aplicado a la losa, parte del cual se aplicó a edades tempranas para controlar más eficazmente la fisuración a edades jóvenes.

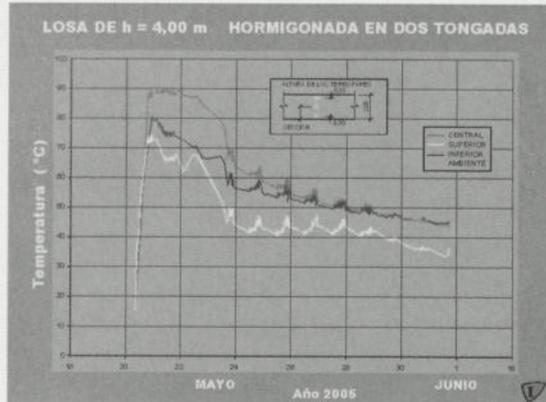
En la Figura 14 se indican los resultados de las medidas realizadas con un equipo de auscultación de INTEMAC mediante termopares dispuestos en la tongada superior, a 30 cm por encima de la junta de las dos tongadas, en el centro de la segunda tongada y a 30 cm de su cara superior. El hormigón que se empleó en la placa es un H-60, es decir de resistencia 60 MPa medida en probeta cilíndrica.

Como puede verse en la zona central de la segunda tongada se alcanzaron prácticamente a las 21 h temperaturas muy próximas a los 90°. Los termopares situados cerca de la cara superior alcanzaron aproximadamente en el mismo período una temperatura máxima de 73° puesto que esa zona disipaba calor en unas condiciones mucho más favorables. Los termopares dispuestos a 30 cm por encima de la junta entre las dos tongadas indican un máximo que se presentó aproximadamente a la misma edad y que es de 80°, dado que aunque la tongada inferior estaba relativamente fría las condiciones de disipación de calor en esta zona eran menos favorables que en la zona superior.

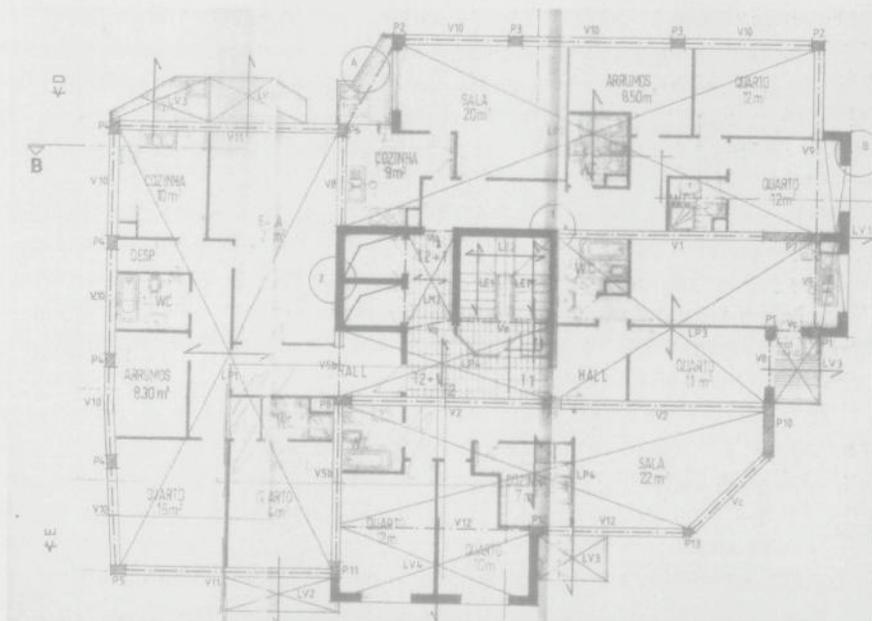
Figura 1: Planta estrutural do piso tipo

A malha estrutural é regular, apresentando para cada rua um avançado, salientando-se um deles, pela sua expressão, com 2,40m de vão. O andar recuado

Na inspecção ao edifício visitaram-se todos os pisos e apartamentos tendo-se concluído que o edifício se encontrava em bom estado de conservação, [5], verificando-se como dano principal a ocorrência da rotura do pilar no canto do edifício (pilar P13, ver figura 1) virado para o cruzamento das duas ruas, figura 2.

Nos pilares em que a armadura não era suficiente recorreu-se à utilização de cantoneiras nos cantos, de modo a satisfazer a área da armadura em falta. O pilar que correspondia à zona do apoio do corpo balançado (pilar P12, ver figura 1) foi reforçado de modo a garantir o apoio à parede de betão que foi introduzida no canto em balanço.

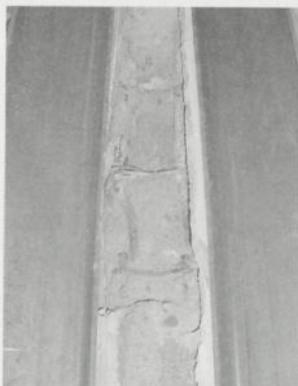
Figura 2: Pilar colapsado

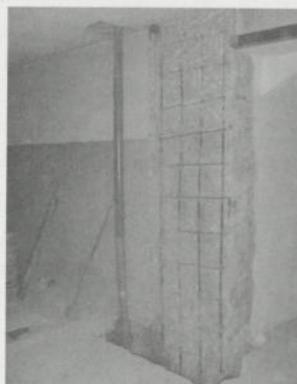
Figura 3: Armadura num pilar

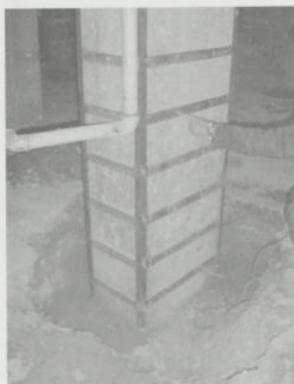
Figura 4: Colocação de cantoneiras em pilares

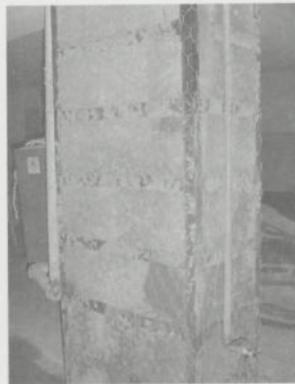
Figura 5: Preparação para acabamento do pilar.

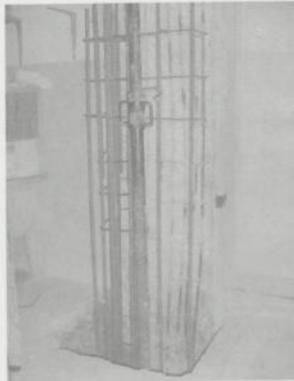
Figura 6: Reforço de pilares.

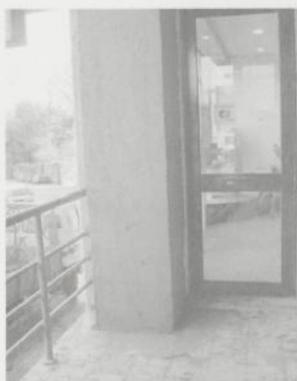
Figura 7: Aumento de secção de pilares

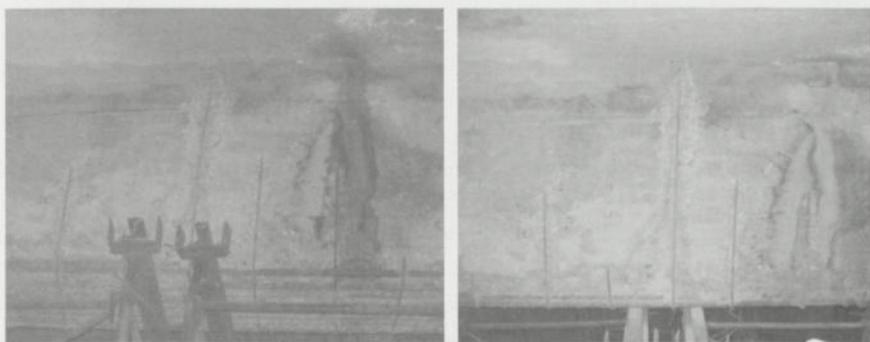
Figura 36: Patologias associadas a vigas

Este dano, fendas quase verticais, com início junto ao fim dos empalmes, em três vigas principais, sucedeu porque o empalme das armaduras inferiores é realizado a meio vão e com o desaparecimento do betão que envolvia as armaduras a transmissão do esforço entre armaduras deixou-se de poder fazer. Este

De forma sumária podemos referir que a inspecção realizada ao edifício para recolha dos elementos referidos, permitiu comprovar a maior parte dos danos verificados nas visitas anteriores, tendo-se sistematizado, com representação em plantas, as fotografias obtidas por piso. No entanto evidenciou um dano muito grave em três vigas principais, figura 36, que não tinha sido detectado nas visitas anteriores. Este facto sucedeu porque nas visitas anteriores ainda não se tinha procedido a uma limpeza cuidada dos diversos elementos estruturais e não existiam meios de acesso às vigas, dado que se encontravam localizadas a uma altura considerável.

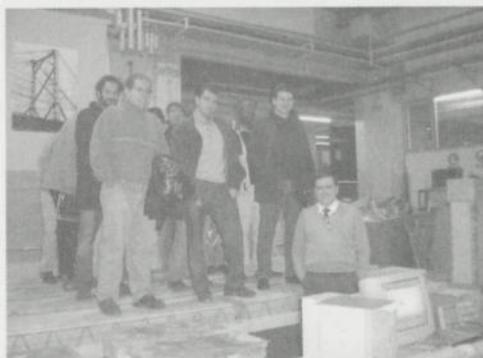
Figura 2 – Teste de vibração com salto de 12 homens.

A vibração vertical foi medida com acelerómetros piezoeléctricos montados no centro dos bordos livres da pré-laje.

homens saltando uma vez e em simultâneo sobre a pré-laje (Figura 2); 1 homem saltando uma vez no centro da pré-laje e outra vez no centro do bordo não apoiado.

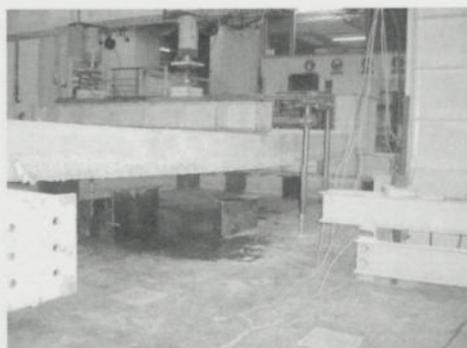
Figura 7 – Esquema de ensaio para momentos flectores positivos.

A força exercida por cada macaco foi medida com células de carga eléctricas. Durante o ensaio, foram ainda medidos os deslocamentos a meio vão da laje, nos bordos e no centro do painel, através de deflectómetros eléctricos.

Para realização do ensaio de flexão positiva foi retirado o escoramento da laje e montada uma viga metálica na sua face superior para distribuição das cargas a meio vão, que foram aplicadas através de dois macacos hidráulicos montados num pórtico de reacção (Figura 7).

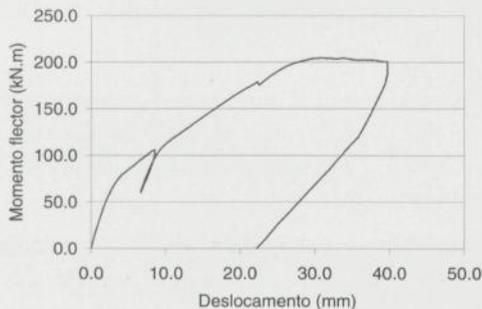
O procedimento para a realização dos ensaios consistiu na aplicação gradual da força, tendo-se realizado uma descarga parcial. A fase de carga foi dada por concluída quando se atingiu um deslocamento a meio vão de cerca de 40 mm, claramente após a capacidade resistente da laje ter sido atingida, tendo-se então procedido à descarga. Na Figura 8 apresenta-se o diagrama do momento flector em função do deslocamento médio da laje a meio vão (diagrama M-d). Aos valores do momento flector apresentados no diagrama, corresponde um valor de 19 kN.m devido ao peso próprio da laje.

Figura 8 – Resultados do ensaio de flexão positiva.

- Para um valor do momento flector total de 100 kN.m (cerca de 80 kN.m no diagrama) ocorre uma perda súbita de rigidez da laje.
- O máximo valor do momento flector atingido durante o ensaio foi de 223 kN.m.
- A rigidez na descarga apresenta um valor intermédio entre os valores correspondentes aos regimes elástico e pós-elástico da fase de carga.

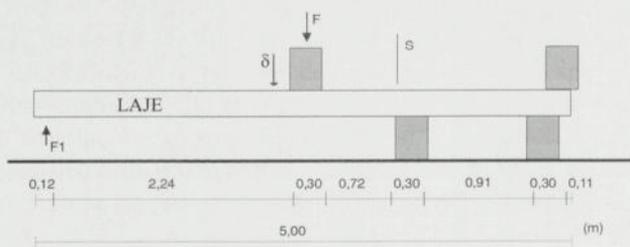
Figura 9 – Esquema para ensaio de flexão negativa.

A força F indicada na Figura 9 que produz o momento flector negativo na secção S foi aplicada por dois macacos hidráulicos montados no pórtico de reacção. O deslocamento δ foi medido em dois pontos da secção transversal da laje através de transdutores eléctricos.

Para realização do ensaio de flexão negativa foi montado um sistema de apoios (Figuras 9 e 10) que permitiu aplicar um valor máximo do momento flector numa secção localizada entre o meio vão da laje e a sua extremidade (secção S indicada na Figura 9).

Foi ainda utilizado um macaco hidráulico complementar para aplicação da força F_1 (Figura 9) na extremidade livre da laje em consola (Figura 11) de forma a permitir libertar o escoramento utilizado na fase de montagem.

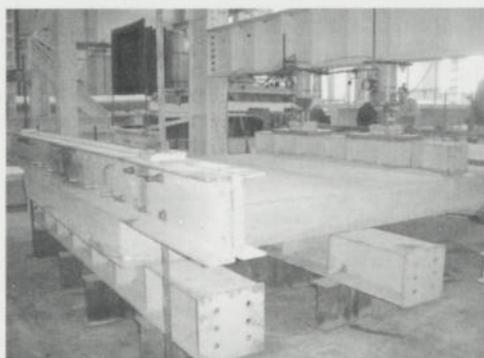
Figura 10 – Montagem do ensaio de flexão negativa.

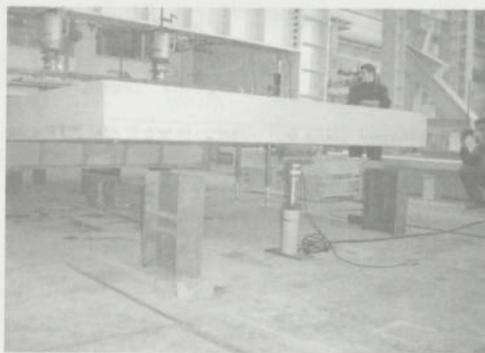
Figura 11 – Zona da laje em consola e macaco complementar.

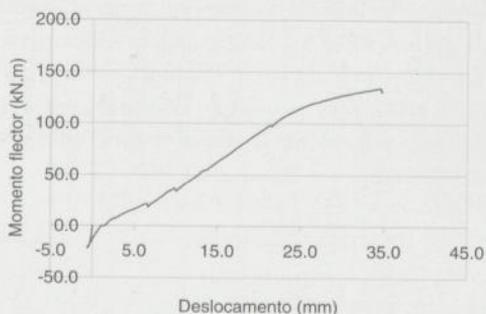
O procedimento de ensaio consistiu na aplicação progressiva da carga e, assim, do momento flector na secção S. Na Figura 12 apresenta-se o diagrama do momento flector na secção S em função do deslocamento médio δ (diagrama M-d). Os valores do momento flector negativo são apresentados com valor positivo para melhor interpretação do diagrama. A fase inicial do diagrama corresponde à aplicação e libertação da força aplicada pelo macaco complementar. Os valores indicados no diagrama não incluem a acção do peso próprio da laje que produz na secção S um momento flector negativo de 39 kN.m.

Figura 12 – Resultados do ensaio de flexão negativa.

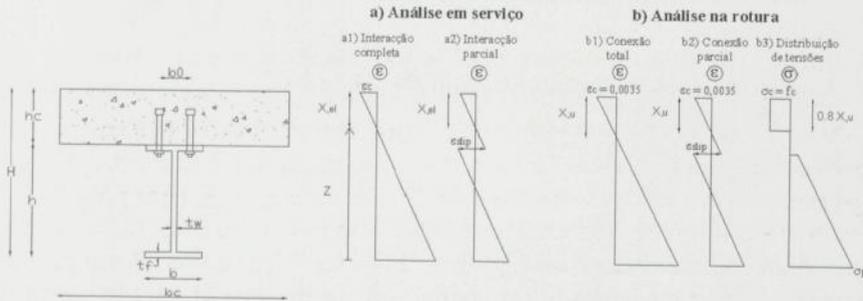
Apresenta-se na Figura 13 a secção transversal da solução mista analisada, indicando-se as respectivas dimensões e as distribuições de extensões e tensões em serviço e na rotura. O perfil de GFRP tem secção transversal A_p , momento principal de inércia I_p (eixo horizontal), área da alma A_w e área de banzo A_f ; a lâmina de betão tem uma área A_c e momento principal de inércia I_c (eixo horizontal). As propriedades dos materiais são: E_c = módulo de elasticidade do betão; f_c = resistência à compressão do betão; ϵ_{cu} = extensão última do betão; E_p = módulo de elasticidade em flexão do perfil na direcção longitudinal; G_p = módulo de distorção do perfil.

Figura 13 – Dimensões da secção transversal da viga mista e distribuições de extensões e tensões.

Para a análise em serviço, as equações desenvolvidas permitem estimar a posição da linha neutra (X_{sl}) e a rigidez de flexão equivalente (EI_{eq}^{GFRP}) para as secções fendilhada e não fendilhada. Foram consideradas as situações de interação parcial (Figura 13-a1) e total (Figura 13-a2), correspondendo à ocorrência ou não de deslizamento relativo na interface entre os dois materiais. Foi ainda desenvolvido um modelo de previsão das flechas em serviço, que contabiliza as parcelas da deformabilidade por corte (em que se assume conservativamente que o corte é resistido exclusivamente pela alma do perfil) e por flexão (que é função da rigidez da conexão de corte). Para uma viga mista GFRP-betão simplesmente apoiada, submetida a uma carga concentrada P a meio vão, a flecha máxima pode ser estimada através da seguinte expressão,

Para o modo de rotura por esmagamento da lâmina de compressão em flexão, foi desenvolvido um conjunto de equações para a determinação do espaçamento entre os conectores ($a_{f,c}$), da posição da linha neutra ($X_{,u}$) e do momento flector resistente (M_u). Para a situação de conexão total (Figura 13-b1), a linha neutra e o momento flector resistente podem ser estimados através das seguintes equações, em que as tensões na lâmina de betão são calculadas com base no método do diagrama rectangular equivalente (Figura 13 - b3):

Caso se considere a flexibilidade da conexão, a extensão de deslizamento que se desenvolve na interface entre os materiais (Figura 13-b2), provoca uma redução do momento flector resistente e a magnitude dessa redução depende da flexibilidade da conexão (no limite, quando não há qualquer conexão, a resistência à flexão é limitada pela rotura do elemento menos resistente). Para esta situação, foi desenvolvido um método iterativo para estimar o momento flector resistente [8].

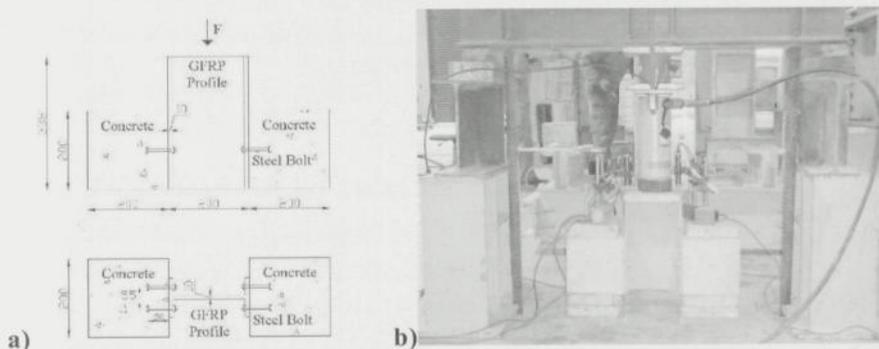
O objectivo deste ensaio foi quantificar a conexão de corte entre o betão e um perfil de GFRP com secção em I. Os banzos do perfil foram ligados a dois cubos de betão com parafusos metálicos (conectores de corte), conforme apresentado na Figura 14a, e o perfil foi carregado em compressão até à rotura.

A carga foi aplicada através de um macaco hidráulico posicionado entre uma chapa metálica colocada sobre o provete de ensaio e um pórtico de carga constituído por uma viga metálica e duas barras Dywidag (Figura 14b). Os deslocamentos foram medidos nos quatro cantos da chapa metálica através de transdutores de deslocamento.

Figura 14: Ensaio de conexão de corte: a) geometria dos provetes em mm - planta (em cima) e secção (em baixo); b) Esquema do ensaio.

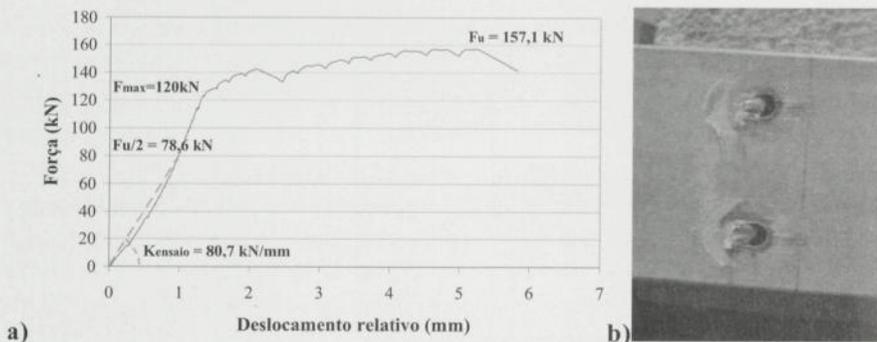
A carga foi aplicada monotonicamente até se dar a separação dos materiais, apresentando-se na Figura 15a a curva força-deslocamento relativo. A rotura ocorreu por corte dos parafusos, para uma carga máxima de 157,1 kN, e a rigidez da conexão foi estimada em 80,7 kN/mm. No entanto, na definição do espaçamento dos conectores da viga mista, foi adoptada uma carga máxima de 120 kN (60 kN por banzo), uma vez que para cargas superiores a este valor, os deslocamentos relativos aumentaram consideravelmente. A ovalização dos furos (Figura 15b) e as elevadas compressões determinadas para a região da chapa em frente aos parafusos, sugerem que a rotura por esmagamento da chapa estaria iminente.

Figura 15: Ensaio de conexão de corte: a) Curva força-deslocamento relativo; b) Rotura por corte dos parafusos.

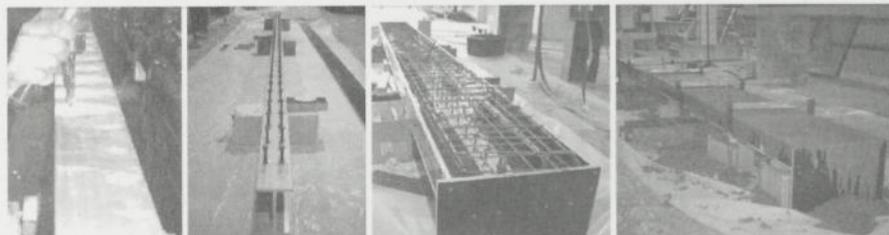
Para o fabrico da viga mista, foram executados furos de cada um dos lados do banzo superior do perfil de GFRP, onde foram colocados os conectores metálicos, que foram apertados manualmente. Apresentam-se na Figura 16 diferentes fases da execução da viga mista.

Figura 16: Diferentes fases de execução da viga mista.

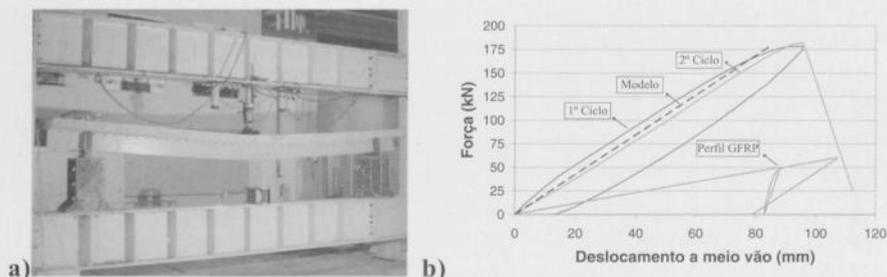
O ensaio foi realizado 28 dias após a betonagem da lâmina de betão, tendo sido efectuados dois ciclos de carga, com controlo da força aplicada, apresentando-se na Figura 17b as correspondentes curvas força-deslocamento a meio vão, bem como as estimativas dos deslocamentos obtidas com o modelo de cálculo desenvolvido. Na mesma figura é apresentada a curva correspondente a

um ensaio à flexão realizado numa viga constituída por um perfil de GFRP idêntico ao utilizado na viga mista e com o mesmo vão. Nesse ensaio, em que a encurvadura lateral foi impedida através do travamento transversal da viga, a rotura ocorreu de forma súbita, por instabilidade local do banzo superior.

Figura 17: Ensaio à flexão da viga mista GFRP-betão: a) Esquema de ensaio; b) Curvas força-deslocamento.

No primeiro ciclo a carga foi aplicada monotonicamente até um valor máximo de 178,4 kN, muito próximo do valor previsto para a carga de rotura (174,7 kN). Para o valor máximo da carga aplicada, a lâmina de betão já se apresentava esmagada numa profundidade considerável na zona de meio vão.

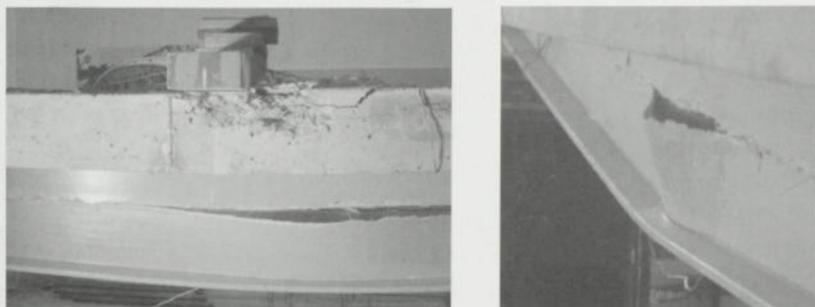
No segundo ciclo a carga voltou a ser aplicada monotonicamente, verificando-se a progressão da zona de esmagamento da lâmina de compressão de betão em extensão e na altura da secção. A rotura final ocorreu de forma súbita, para uma carga de 182,0 kN, por corte da alma do perfil, 1 cm a 2 cm acima da sua meia altura e ao longo de todo o comprimento da viga. A rotura por corte foi acompanhada por delaminação e flexão da alma na secção de meio vão (Figura 18).

Figura 18: Rotura da viga mista no final do segundo ciclo de carga: esmagamento do betão e rotura por corte da alma com delaminação.

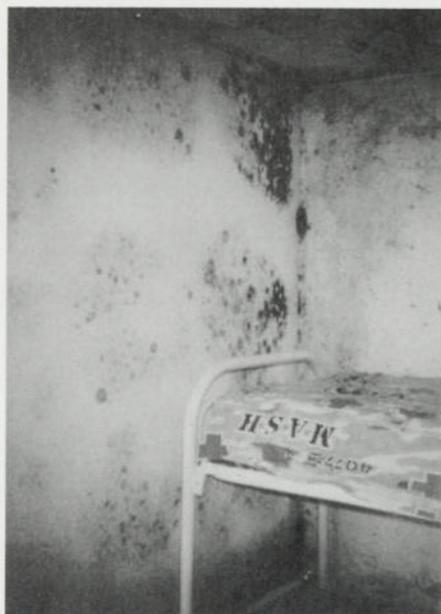
Fig. 1 – Bolors resultantes de condensações superficiais

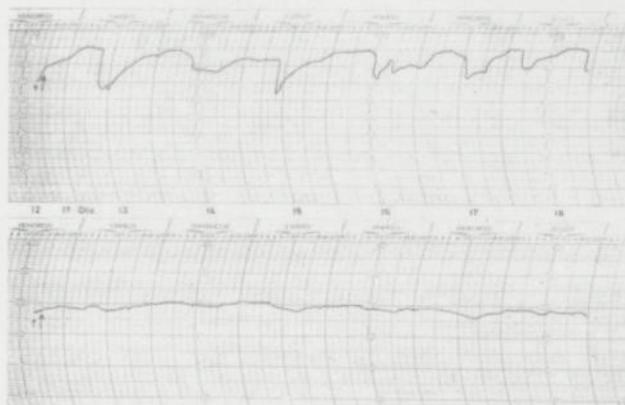
Fig. 2 – Registo termo-higrométrico de condições ambientes

O mesmo raciocínio pode ser aplicado às questões da ventilação, quer abordada segundo a publicação de referência de J. Viegas [4], quer mais recentemente através da análise da norma EN 1037-1 [5]. O objectivo da transmissão de conhecimentos é mais facilmente alcançado se estiver presente a noção de que uma ventilação deficiente pode estar na origem dos referidos mecanismos de condensação. De igual modo, a necessidade de se poder dispor de uma ventilação eficaz e autónoma - aqui entendida como aquela que decorre independentemente da intervenção dos ocupantes dos espaços - é mais facilmente compreendida se for acompanhada pelo registo das consequências que resultam da sua não aplicação. A conjugação de uma imagem do tipo da que se apresenta na fig. 1 com um gráfico (real) de levantamento das condições termo-higrométricas, como o da fig. 2 podem potenciar o aproveitamento das matérias necessárias à compreensão destes fenómenos.

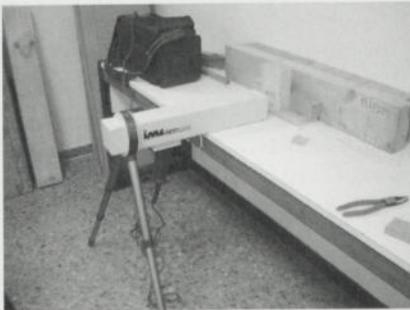
Figura 1: Resistograph

O método de propagação de ultra-sons é interessante para a caracterização do módulo de elasticidade de peças de madeira, ainda que não o seja tanto para a avaliação do seu módulo de rotura, pois este pode ser muito condicionado por defeitos localizados, com menor influência no valor da velocidade de propagação das ondas. Por esta razão, diversos autores sugerem a utilização do método de ultra-sons conjuntamente com outras técnicas [2], nomeadamente, a classificação visual [1] e o uso da técnica do *Resistograph* [4], entre outros.

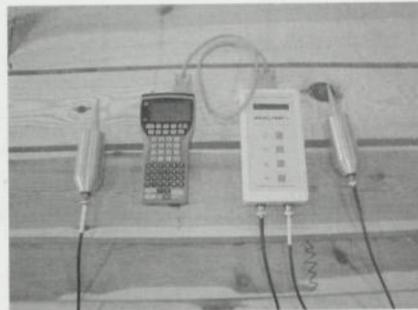
O *Sylvatest* (Figura 2) é um aparelho portátil especialmente concebido para a inspeção de estruturas de madeira, cujo funcionamento se baseia na técnica de transmissão de ondas ultra-sónicas, e permite realizar medições indirectas o que é bastante útil pois os topos das vigas estão, regra geral, encastrados.

Figura 2: Sylvatest

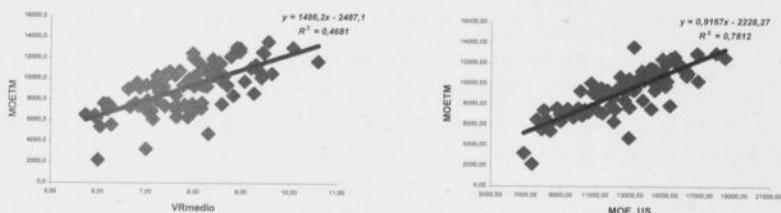
$$MOETM = 1486,2 * VR - 2487,1 \quad R^2 = 46,81\% \quad (2)$$

$$MOETM = -2228,27 + 0,91670792 * MOE_US \quad R^2 = 78,12\% \quad (3)$$

Figura 3: Gráfica dos resultados dos ensaios a que se referem as expressões (2) e (3)

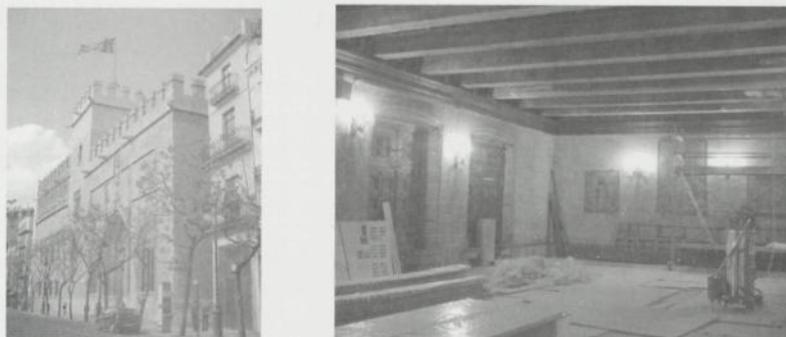
Neste capítulo descreve-se um caso prático de estudo, realizado por Jerónimo Botelho entre Março e Julho de 2005, que diz respeito à inspecção não destrutiva das vigas de madeira de um edifício monumental situado na cidade de Valência (Espanha), denominado de “La Lonja de los Mercaderes” (figura 4). O edifício data do séc. XV e está inscrito como Património Mundial UNESCO, desde 1996. A metodologia de inspecção tinha como objectivo avaliar a capacidade resistente de vigas de madeira, com o emprego de técnicas não destrutivas, nomeadamente, o *Resistograph* e o *Sylvatest*.

Figura 4: À esquerda, fachada principal do edifício em estudo “La Lonja de Los Mercaderes” de Valência. À direita, vigas de madeira ensaiadas.

O trabalho de inspecção descrito diz respeito à avaliação da capacidade resistente de 13 vigas de madeira de *Pinus nigra*, que formam o tecto da “Sala del Consulado”, e possuem vãos de 8,25m e secções da ordem de 34x37cm.
