**2º ENCONTRO SOBRE PATOLOGIA
E REABILITAÇÃO DE EDIFÍCIOS**

**2º CONGRESO DE PATOLOGÍA
Y REHABILITACIÓN DE EDIFICIOS**

Actas do 2.º Encontro sobre Patologia e
Reabilitação de Edifícios,
PATORREB2006
Porto, FEUP, 20 e 21 de Março de 2006

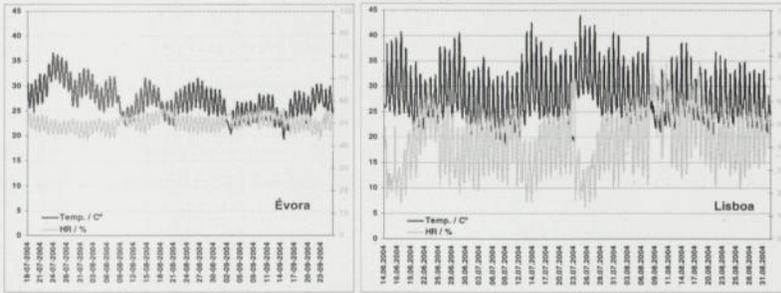
A Figura 1 apresenta as condições ambientais registadas, durante o verão de 2004, em contacto com estruturas de cobertura pouco ventiladas mas sem incidência directa do sol. Estes sótãos, um em Lisboa e outro em Évora, eram considerados pelos proprietários como extremamente quentes e 2004 foi reconhecido como tendo atingido temperaturas particularmente elevadas.

Figura 1: Temperatura e humidade relativa do ar em coberturas em Portugal.

No exemplo de Lisboa, embora a temperatura máxima durante o período em avaliação não tenha excedido 43°C, registou-se durante cerca de 2 semanas uma temperatura média no sótão de 35°C, sendo razoável prever que tenha acabado inevitavelmente por conduzir o interior dos elementos estruturais, incluindo eventuais linhas de cola, a uma temperatura média semelhante.

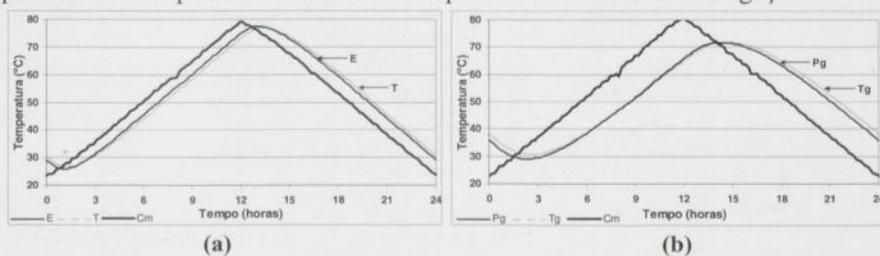
Figura 2: Variação de temperatura obtida para provetes de: (a) espruce (440kg/m³) e tropical (mucoso, 1090kg/m³) – secção transversal 76x76mm (recobrimento = 3cm); (b) pinho (560kg/m³) e tropical (mecruse, 800kg/m³) – secção transversal 125x125mm (recobrimento =5,5cm).

As linhas de cola registaram também um amortecimento da temperatura máxima e mínima relativamente à temperatura ambiente (Figura 2), claramente dependente das dimensões do elemento, mas também do regime de temperatura imposto.

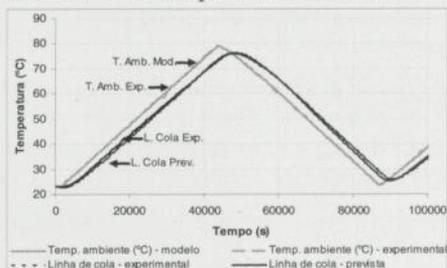
Figura 3: Comparação entre a temperatura experimental e as temperaturas previstas para os provetes de pinho bravo com recobrimento de 3 cm.

Os ensaios referidos permitiram também calibrar o modelo para as condições geométricas, os materiais e o regime transiente do ensaio, observando-se na Figura 3 a concordância entre a temperatura obtida nos ensaios e a prevista pelo modelo, onde foram inseridos os valores de capacidade calorífica e condutibilidade térmica determinados experimentalmente.

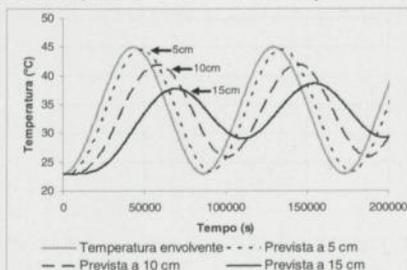
Figura 4: Previsão das temperaturas observadas na linha de cola para o pinho bravo com três recobrimentos diferentes (5, 10 e 15cm).

A Figura 4 apresenta a previsão da evolução da temperatura no interior de elementos de madeira de pinho bravo sujeitos a ciclos de temperatura com uma variação diária sinusoidal entre 23°C e 45°C, o que corresponde aproximadamente à variação térmica registada numa das coberturas de edifícios estudadas. São consideradas três secções transversais diferentes, correspondendo a recobrimento da linha de cola de 5, 10 e 15cm na direcção transversal às fibras.

Neste regime térmico, verifica-se um desfasamento da temperatura máxima de 80 minutos para o recobrimento de 5cm, 260 minutos para 10cm e 415 minutos para 15cm. O amortecimento calculado aumenta no mesmo sentido, em-

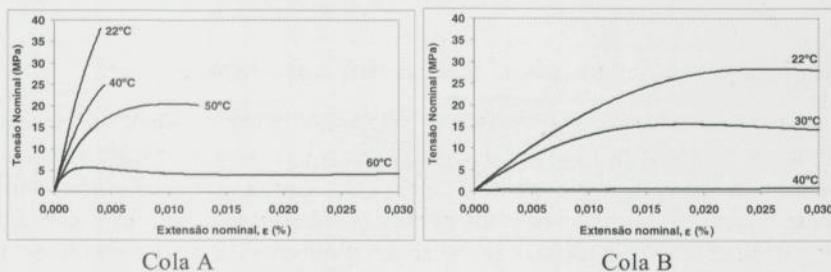
Figura 5: Ensaio de tracção de duas colas (A e B).

A Figura 5 apresenta os diagramas tensão/alongamento obtidos sobre provetes de duas colas EP submetidos a ensaios de tracção realizados a diversas temperaturas, evidenciando perda acentuada de rigidez e de resistência a temperaturas relativamente baixas.

Nestes casos particulares, a temperatura de transição vítrea (T_g) situa-se nos 68°C para a cola A e nos 48°C cola B, sendo comum a utilização de colas epoxídicas com T_g desta ordem de grandeza no reforço corrente de estruturas de madeira e de betão armado.

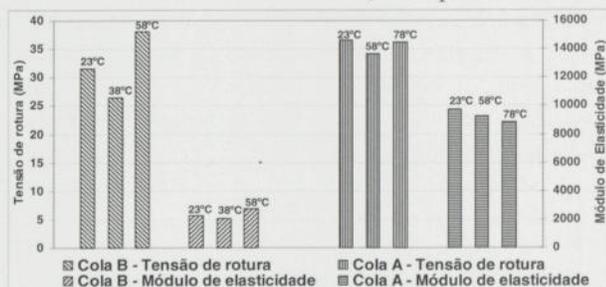
Figura 6: Tensão de rotura e módulo de elasticidade em tracção das colas A e B, antes e após exposição a ciclos de envelhecimento.

Os resultados dos ensaios de tracção antes e após a exposição das colas A e B aos ciclos de envelhecimento mais severos, são apresentados na Figura 6.

A tensão de rotura seguiu um comportamento semelhante em ambas as colas, diminuindo com o envelhecimento abaixo da Tg e aumentado com o envelhecimento acima da Tg. O módulo de elasticidade não sofreu uma alteração significativa com o envelhecimento considerado.

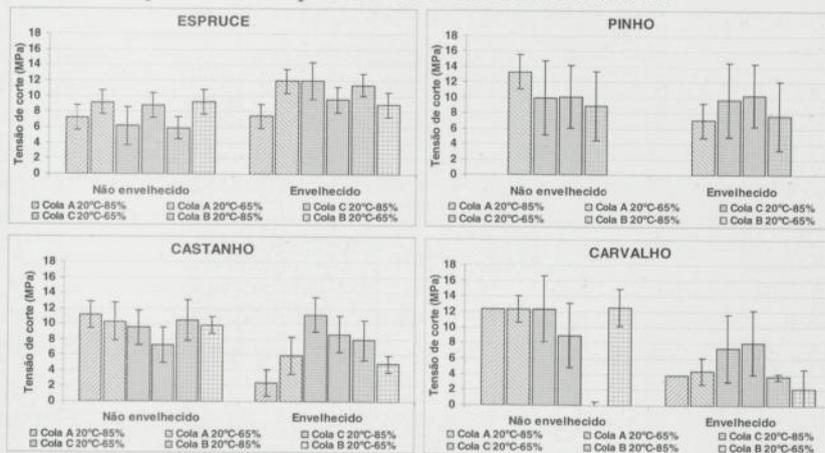
Figura 7: Representação da tensão de corte obtida para as juntas coladas, antes e após exposição ao ciclo de envelhecimento.

Os resultados dos ensaios de corte devem ser encarados com alguma reserva, devido à elevada dispersão observada (Figura 7). Pode, no entanto, constatar-se

tar-se que, após envelhecimento, as juntas coladas de castanho e carvalho apresentaram menor resistência ao corte, enquanto que as juntas coladas de pinho e espruce não sofreram depreciação significativa. O teor em água da madeira no momento da colagem não teve expressão nestes resultados. Por último, os resultados dos ensaios de corte foram influenciados pelo tipo de cola, constatando-se que a cola C apresentou os melhores resultados.

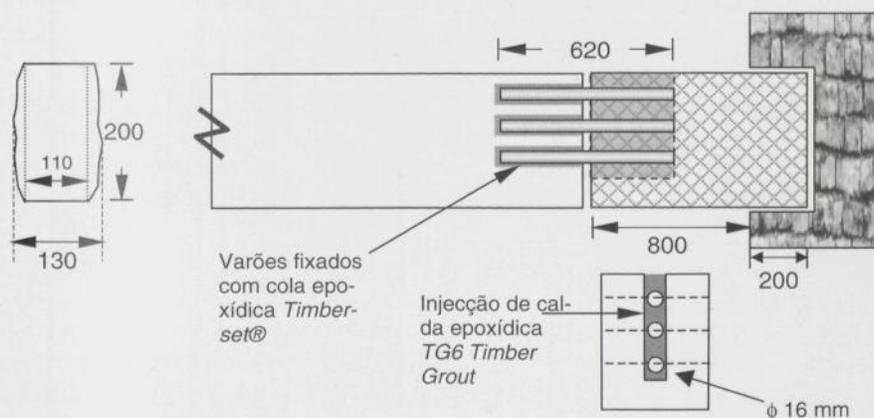
Fig. 1: Esquema da solução adoptada para a reabilitação das vigas de madeira, Viga 1 (dimensões em milímetros)

A solução adoptada para a recuperação das entregas das vigas consistiu na substituição dos troços deteriorados por próteses de madeira maciça de pinho bravo, que foram ligadas à madeira sã remanescente através de varões de GFRP (fibras de vidro em matriz de resina de poliuretano) e produtos epoxídicos.

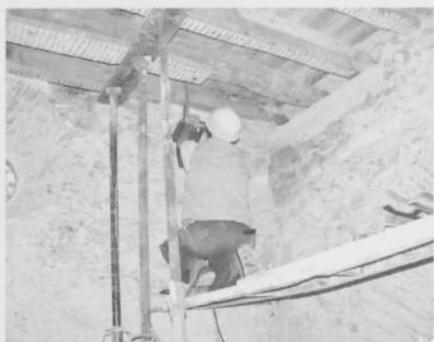
Fig. 2: Corte dos troços de madeira degradada

1. escoramento das vigas afectadas e montagem de andaimes;
2. corte e remoção dos troços de madeira deteriorada (Fig. 2);
3. execução de furos horizontais na madeira sã remanescente, para instalação dos varões;
4. limpeza da madeira;
5. injecção de cola epoxídica Timber-set® Adhesive nos furos (Fig. 3);
6. colocação dos varões (Fig. 4);
7. preparação das próteses, incluindo limpeza;
8. colocação e alinhamento das próteses com as vigas;
9. injecção de calda epoxídica TG6 Timber Grout nos entalhes das próteses (Fig. 5);
10. remoção do escoramento após polimerização dos materiais epoxídicos.

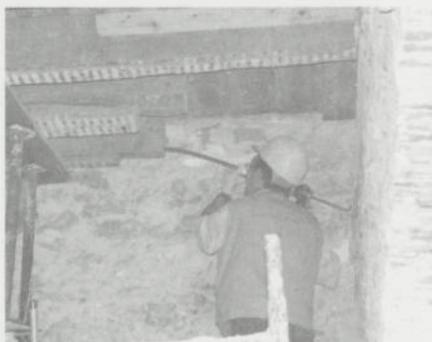
Fig. 3: Injecção de cola epoxídica nos furos para instalação dos varões

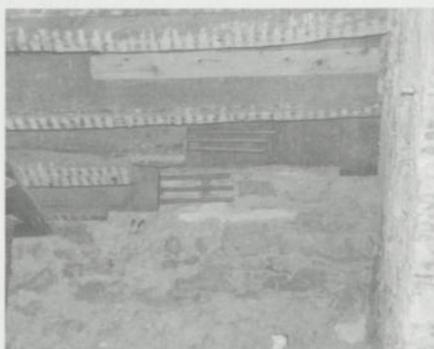
Fig. 4: Varões colocados nas vigas (madeira sã remanescente)

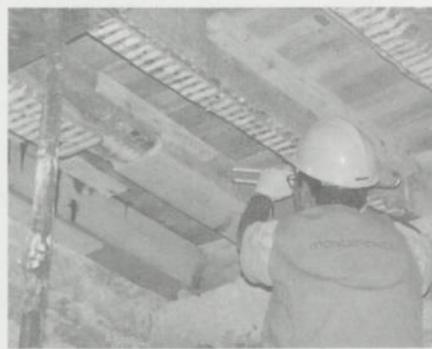
Fig. 5: Injecção de calda epoxídica nos entalhes

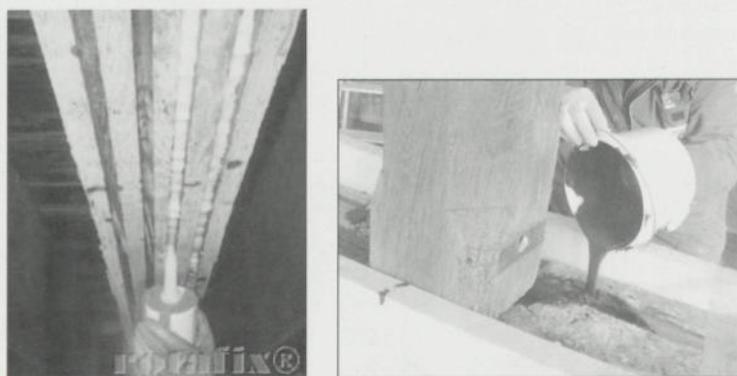
Fig. 7: Injecção de cola epoxídica. Vazamento de calda epoxídica.

As colas são utilizadas na injeção de fendas, na colagem de peças, na fixação de ancoragens ou no preenchimento de furos ou entalhes para fixação de elementos de reforço (varões ou chapas), metálicos ou constituídos por compósitos de FRP. As caldas são normalmente utilizadas no reforço e na reconstituição da madeira, mas também podem ser aplicadas na fixação de elementos de reforço, metálicos ou compósitos de FRP (Fig. 7).

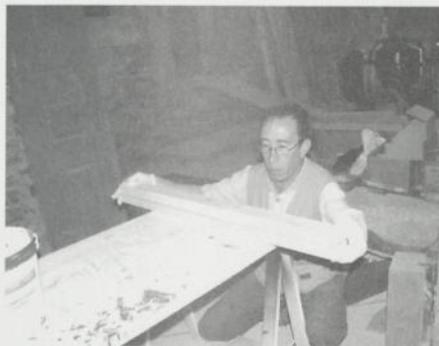
Fig. 8: Preparação do material para ensaios de corte

A par com a injeção dos produtos epoxídicos na estrutura, foram preparados em obra, provetes para ensaios laboratoriais subsequentes, de corte pela junta colada e de arrancamento de varões, destinados ao controlo da qualidade da intervenção.

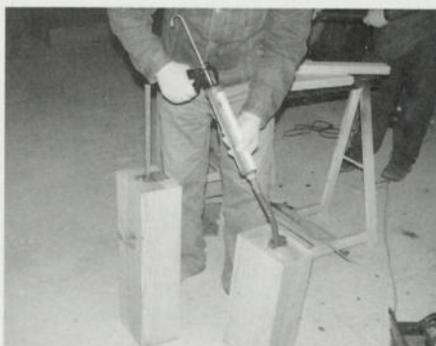
Fig. 9: Preparação dos provetes para ensaios de arrancamento

A Figura 9 mostra a preparação de dois provetes na obra da Quinta do Calvel. Após a cura da cola em obra, procedeu-se ao ensaio de arrancamento em laboratório, com os resultados indicados no Quadro 1.

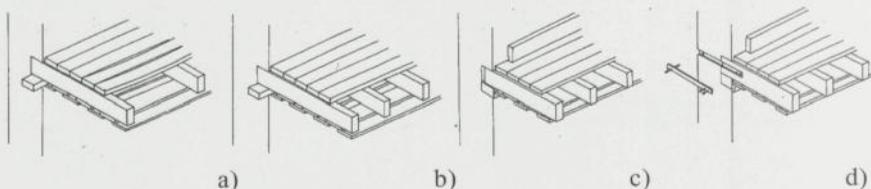
Figura 2: a), b) adição de novas vigas paralelas às vigas do pavimento; c), d) ancoragem da viga de madeira à parede de alvenaria.

O objectivo da técnica é aumentar a rigidez das vigas, diminuindo consequentemente a deformabilidade. Consiste na colocação de vigas adicionais de reforço, paralelamente às vigas originais (Figura 2 a),b).

O processo de execução desta técnica pressupõe o escoramento do pavimento e a remoção do revestimento de piso (soalho). Executa-se uma abertura na parede resistente com posição e dimensão adequada. A zona de entrega da viga não deve ser inferior a 0.20m, para que sirva de encaixe às novas vigas paralelas. Adicionam-se as novas vigas e efectua-se a sua ligação à parede.

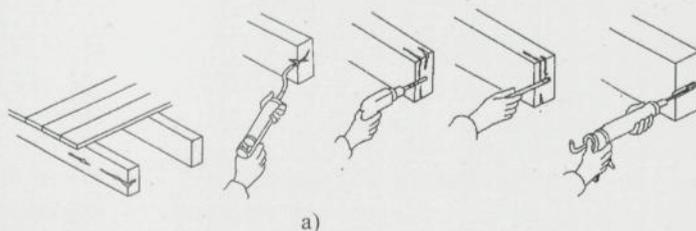
Figura: 4a) reparação de fendas com injeção de resinas epoxídicas; 4b) reparação de fendas com injeção de resinas epoxídicas e varões de reforço.

Esta técnica de reparação de fendas consiste na injeção de resinas epoxídicas de baixa viscosidade, a baixa pressão, na fenda (Figura 4a). Após a polimerização, esta zona apresentará um comportamento idêntico ao do resto da secção. Esta técnica é aplicada na reparação de fendas de topo, ou fendas interiores longitudinais.

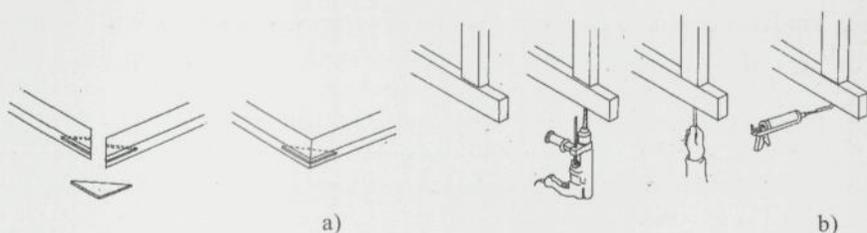
Figura : 9a) reforço de ligações com elementos de madeira; 9b) execução do reforço de ligações de topo.

Deverá ser efectuado o corte a 45° das peças que se pretendem ligar e uma abertura, com forma triangular, no canto de ligação entre as duas peças.

São executados furos em cada uma das peças de ligação, garantindo que estes se encontram simétricos. Coloca-se a peça de ligação de madeira na abertura e os furos são injectados com resina, até que esta atinja a totalidade da superfície da peça de ligação.

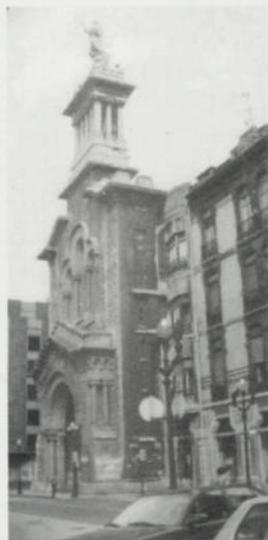
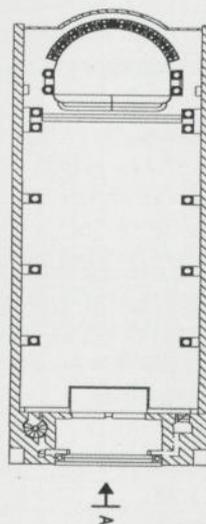
Figuras 3 y 4: Fachada principal y planta de la Basílica del Sagrado Corazón

Situada muy próxima a la playa de San Lorenzo, sobre un relleno de arena ganado al mar, la construcción está resuelta con bóvedas tabicadas de ladrillo, recibidas por arcos longitudinales y transversales para, de esta manera, suprimir los empujes laterales de las bóvedas, ya que no era posible dotar al recinto de contrafuertes. Los cerramientos exteriores se levantaron empleando piedra de las canteras del Naranco.

Su fachada principal y su planta se muestran en las figuras 3 y 4 respectivamente.

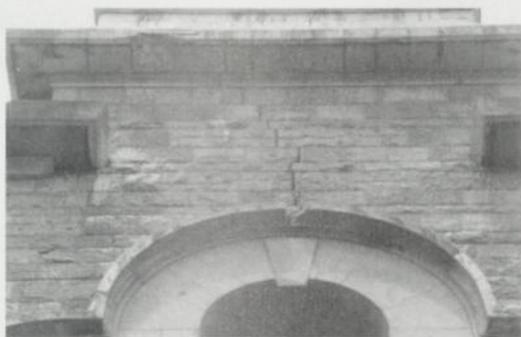
Figuras 5 y 6: Fractura de 35 mm de anchura desde la estatua hasta el capitel

1) Agrietamiento importante de 35 mm de anchura media que arranca del pórtico que sirve de apoyo a la estatua del Sagrado Corazón, continúa según el eje vertical y alcanza la clave del arco central del ventanal triple. Figura 5. Sin embargo, en lugar de proseguir hacia la parte más débil de la fachada, deriva hacia la derecha, afectando a la cornisa, el antepecho y llegando al riñón derecho correspondiente al arco de la entrada principal. Desde aquí sigue descendiendo según la superficie extradorsal del mismo arco hasta fracturar el capitel. Figura 6.

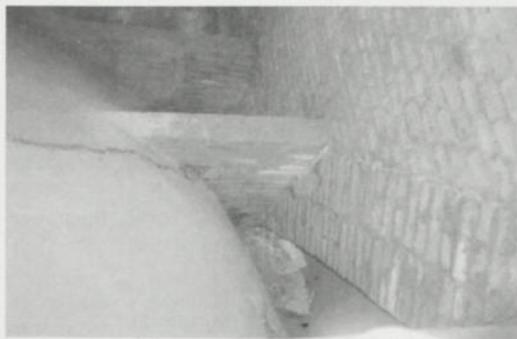
Figura 7: Fracturas pasantes de las bóvedas visibles desde el extradós

5) También resultan dañadas algunas de las bóvedas (figura 7) y los arcos que sirven de apoyo tanto a las propias bóvedas como a la cubierta siendo más evidentes a medida que nos aproximamos a la fachada principal.

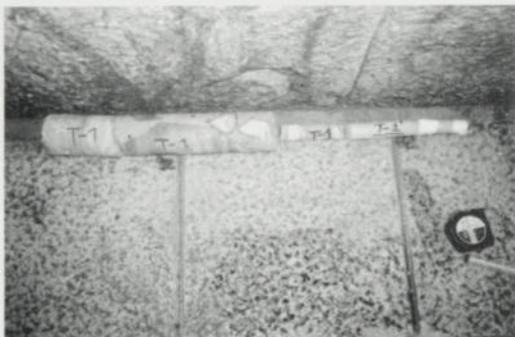
Figuras 8: Testigo de la fábrica

De esta manera se determinó que los muros de carga estaban constituidos por una hoja exterior de mampostería de sillarejo de piedra caliza y una interior de piedra caliza y mortero de cal; a partir del nivel del coro, la hoja interna de caliza se sustituyó por otra de fábrica de ladrillo macizo.

Se extrajeron testigos de los elementos resistentes más característicos (figura 8), al tiempo que se abrieron rozas que permitieron caracterizar con precisión la composición estructural de la iglesia.

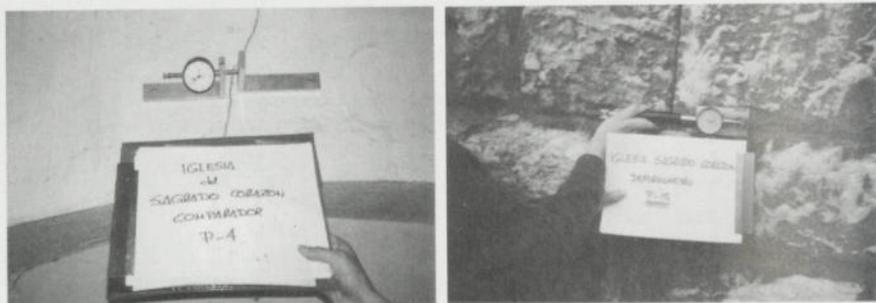
Figuras 9 y 10: Reloj comparador y deformómetro

Una vez que se emitió el prediagnóstico sobre el origen y el alcance de las lesiones, se instrumentó nuevamente la edificación, utilizando seis nuevos relojes comparadores (figura 9) y diez puntos de control con deformómetro, de apreciación 0,01 mm, (figura 10) para analizar la apertura/cierre de las fisuras.

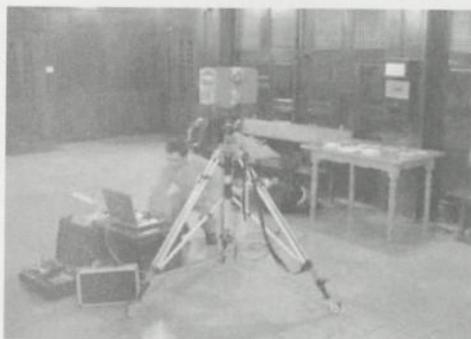
sión muy elevada. Con el archivo de datos es posible la obtención de cualquier sección constructiva, medidas, planos, etc. Figura 11.

Figura 11: Utilización del láser-scanner para el levantamiento de planos 2D y 3D

Como complemento a los anteriores trabajos, posteriormente a los controles realizados en el templo, se empleó también un láser-scanner de última generación, de manera que se pudiese disponer de un levantamiento completo del templo en 3D, con errores máximos de 5 mm aproximadamente. El equipo empleado fue un láser Faro LS 880HE, capaz de registrar 120.000 puntos por segundo, lo que se traduce en un ahorro de tiempo considerable, con una preci-

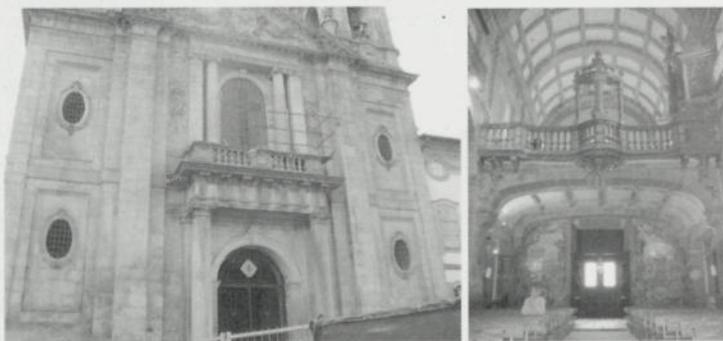
Figura 1: Fachada da igreja e interior da nave.

Datada do Sec. XVI, a Igreja do Pópulo, em Braga, apresenta uma estrutura em alvenaria / cantaria de pedra. O pavimento do coro-alto apoia numa estrutura abobadada com nervuras de cantaria de granito definindo painéis rectangulares, caixotões, de alvenaria de tijolo rebocada, figura 1. Durante os trabalhos conduzidos pela DREMN foram detectadas deformações importantes na abóbada referida e solicitada a intervenção do NCREP para proceder à análise dos danos, averiguar a necessidade de reforçar a estrutura e apresentar a melhor estratégia de intervenção para a resolução do problema.

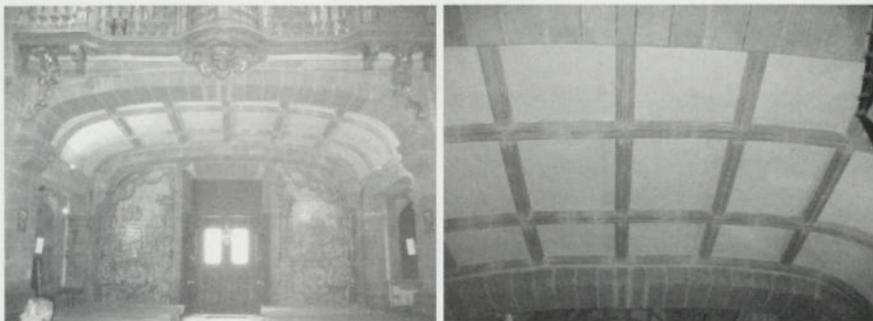
Durante a realização de trabalhos de intervenção na igreja do Pópulo, a DREMN detectou a deformações importantes na abóbada de piso do coro-alto com aberturas de juntas visíveis na seu intradorso, figura 2. Estas deformações localizavam-se na zona delimitada entre dois arcos com igual configuração aqui designados por A e B: o arco A, figura 3, correspondente ao elemento que recebe a balaustrada e o arco B ao elemento sobre a porta principal da igreja. Ambos os arcos são de cantaria de pedra com um traçado bastante abatido. Apresentam um troço curvo junto aos encontros e um troço central quase recto; vencem um vão livre de aproximadamente 9,70 m.

Figura 2: Estrutura de piso e vista do intradorso da abóbada do coro-alto.

Entre os arcos A e B, num vão livre de cerca de 5,60 m, desenvolve-se a abóbada que suporta o piso do coro-alto, figura 2. É constituída por nervuras em cantaria de pedra dispostas em esquadria, formando caixotões com cerca de 1,70 m \times 1,70 m preenchidos por elementos de tijolo burro. A abóbada segue a linha directriz dos arcos principais a uma cota ligeiramente superior à do intradorso dos arcos. Lateralmente, o arranque da abóbada apoia sobre arcos de cantaria de pedra transversais aos anteriores, com cerca de 4,60 m de vão livre, cuja estrutura borda, de um lado um altar lateral à nave da igreja e do outro o espaço de acesso lateral da igreja.

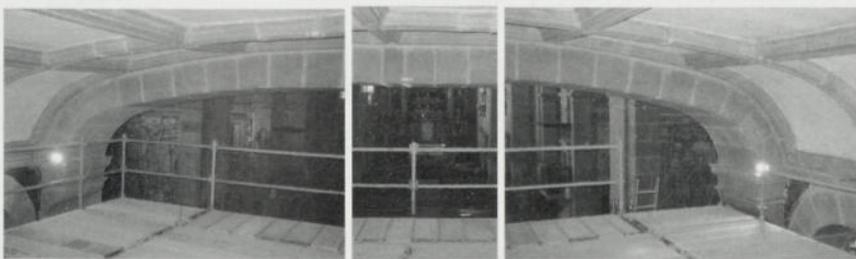
Figura 3: Alçado do arco A.

Em relação aos danos registados, o arco A apresentava deformações verticais com aberturas de juntas na zona de fecho; a abóbada do coro-alto apresentava deformações importantes que se traduziam num empenamento da sua superfície com dupla curvatura invertida em relação à estrutura não deformada, e na abertura de junta entre alguns elementos das nervuras de cantaria, por vezes com valores próximos dos 10 mm. Os arcos laterais aonde apoiam os arranques da abóbada, estruturas intervencionadas anteriormente pela DREMN com

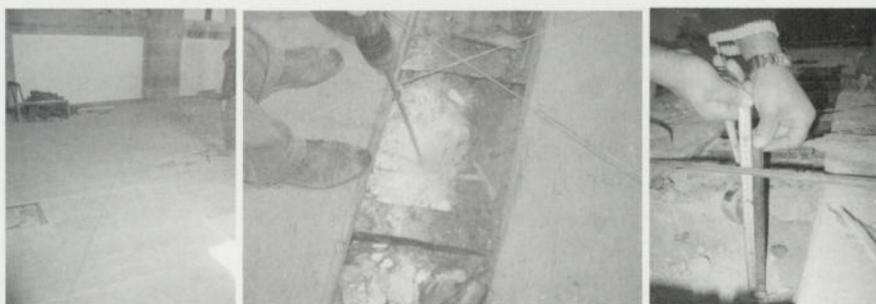
permitiu estimar uma espessura de 30 cm e verificar tratar-se de zonas em alvenaria de tijolo burro, figura 4.

Figura 4: Sondagem na zona central da abóbada.

Preliminarmente, procedeu-se ao levantamento dos elementos constituintes da abóbada. Verificou-se que o soalho, constituído por tábuas de madeira de boas dimensões, apoiava em traves de madeira poisadas directamente sobre a abóbada na zona central e sobre um material de enchimento constituído por pedras e saibro junto aos encontros. Uma prospecção da abóbada entre nervuras de alvenaria de pedra, quer na zona central, quer junto aos quartos de vão,

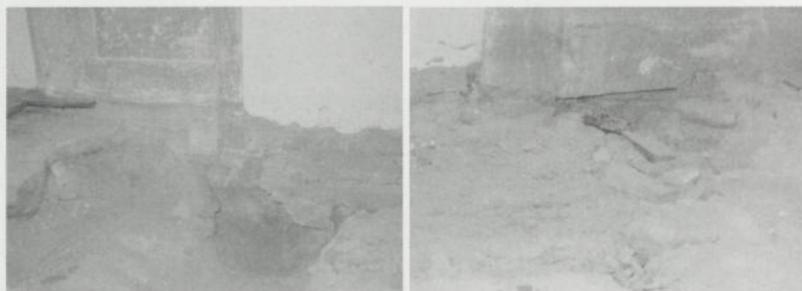
Figura 5: «Pilar» fingido em cantaria na parede do piso do coro-alto.

Por outro lado, porque as acções da grelha metálica nas zonas de amarração às paredes atingiam valores importantes, antes de prosseguir com a intervenção ter-se-ia que proceder à caracterização estrutural e material destes pontos. Embora aparentemente se tratassem de zonas constituídas por cantaria de boa qualidade, denotando mesmo a existência de um pilar de pedra, verificou-se que noutros elementos de aspecto idêntico a cantaria serviam apenas de revestimento a uma alvenaria de pior qualidade, figura 5. Uma inspecção visual não seria por isso suficiente para avaliar, mesmo de modo sumário, a capacidade resistente destas zonas de amarração da grelha metálica, devendo proceder-se à realização de ensaios de caracterização mecânica.

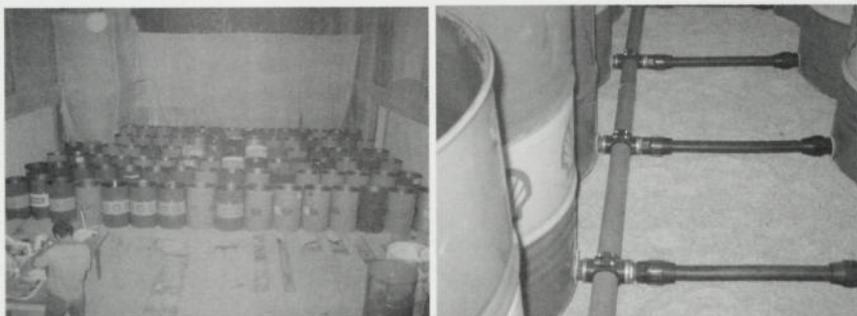
Para a preparação do ensaio, foi montada uma estrutura sob a abóbada, posicionada no alinhamento e a pouca distância, cerca de 1 cm, dos nós das nervuras de granito. Este procedimento permitiu criar uma plataforma de trabalho que, simultaneamente, funcionasse como escoramento de emergência. A aplicação da carga durante o ensaio foi efectuada através do enchimento com água de 92 reservatórios metálicos, bidões, com diâmetro interior médio de 58 cm e altura interna média de 86 cm, alinhados sobre o piso do coro-alto, entretanto sem soalho e regularizado com saibro, figura 6.

Figura 6: Posicionamento dos reservatórios e rede hidráulica de ligação.

De modo a facilitar o enchimento dos reservatórios e a garantir uma distribuição homogénea da carga no piso, os reservatórios foram ligados entre si ao nível da base por uma rede hidráulica em PVC. Esta tubagem foi ligada à rede geral de abastecimento de água, tendo sido interposta uma válvula de borboleta e um contador à entrada do tubo de alimentação da rede dos reservatórios para controlo e registo do volume de água entrado. Para que o esvaziamento dos reservatórios, a rede foi ligada através de 2 tubos de diâmetro superior a uma caixa de recolha de águas pluviais existente na praça em frente à igreja.

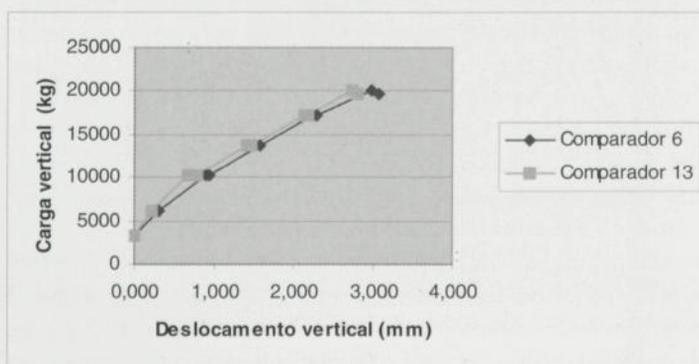
A análise dos resultados, em particular das curvas Carga instalada / Deslocamento medido nos pontos de registo mais significativos, figura 7, mostra um comportamento aproximadamente linear, com pequena perda de rigidez, sem indícios de tendência para uma rotura imediata. Nesta análise, salvaguarda-se a hipótese de ocorrência de uma rotura súbita sem “patamar de deformação plástica”. Por outro lado, os pequenos deslocamentos verticais registados associados à não abertura das juntas monitorizadas indicia que a carga aplicada se encontra dentro de limites de segurança aceitáveis, embora não quantificáveis.

Figura 7: Gráfico de evolução Carga / Deslocamento nos pontos centrais da abóbada.

Foram efectuados 5 patamares de carga. Após o último patamar, foi registada a altura de líquido em todos os reservatórios de modo a aferir o valor da carga total efectivamente instalada no piso do coro-alto, cerca de 290 kg/m². Entre cada patamar de carga registaram-se os valores de leitura dos comparadores, tendo o maior valor, cerca de 3 mm, sido registado num ponto na zona central da abóbada. Foram também verificados os valores dos fissurómetros e as juntas seladas com a argamassa pobre, não se tendo observado qualquer incremento visível na abertura das juntas monitorizadas.

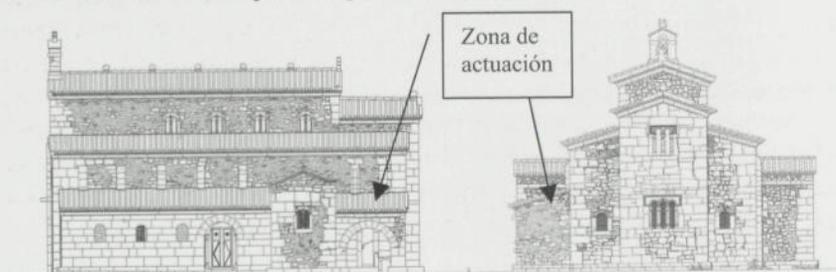
Figura 1: Alzado Sur y Vista lateral Este de la Iglesia de San Salvador de Valdediós.

Dedicado al Salvador y conocido popularmente como el “Conventín”, este pequeño templo presenta planta basilical de tres naves, mucho más alta la central que las laterales; cabecera con tres capillas de testero recto –la central dedicada al Salvador, las otras a Santiago Zebedeo y Juan Bautista– sobre las que se elevan otras tantas cámaras ciegas; un pórtico occidental integrado por un vestíbulo y dos pequeñas estancias a las que se accede por unos arcos muy bajos y que parece tenían un carácter penitencial, sobre las que se dispuso una tribuna compuesta por tres espacios, el central abierto hacia el interior de la nave mayor; y dos cámaras cuadrangulares, una al norte y otra al sur del cuerpo de naves, que servían de sacristías. Se completa el conjunto con la “Capilla de los obispos” y un pórtico, adosados uno y otro al costado meridional de la iglesia. En la figura 1 se muestra el aspecto exterior de la misma y se señala la zona de intervención objeto del presente estudio.

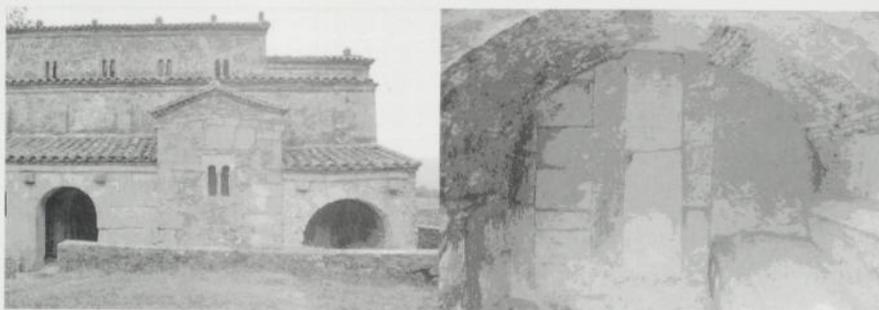
Figura 2: Vista parcial del pórtico (derecha) y la bóveda (izqda.) objeto del estudio.

La patología observada en nuestro caso fue debida a una falta de estanqueidad de la cubierta del pórtico objeto de estudio, lo que provocó dos lesiones importantes. Por un lado las filtraciones deterioraron gravemente el mortero que constituye el armazón de la bóveda de la capilla, produciendo su descomposición y el desplome de una parte importante de la misma. Por otro, y como consecuencia del citado desplome, el muro lateral presenta un abombamiento acusado, debido a que tanto éste como el pórtico han de soportar empujes horizontales que pueden llegar a desestabilizar el conjunto y producir la ruina del mismo. Es por todo ello que el estudio de la consolidación del monumento, y de su estabilidad estructural constituye una materia de gran interés teórico y práctico, y que requiere una evaluación y unos conocimientos específicos, íntimamente relacionados con la resistencia de materiales y la modelización numérica [1]. Es muy importante pues, aportar al proyecto de restauración arquitectónica, esos conocimientos basados en la relación entre la evolución histórica del análisis de la estabilidad estructural y las modernas técnicas numéricas actuales relacionadas con el comportamiento de las construcciones de fábrica, bien sea de piedra, ladrillo, hormigón o mortero [2].

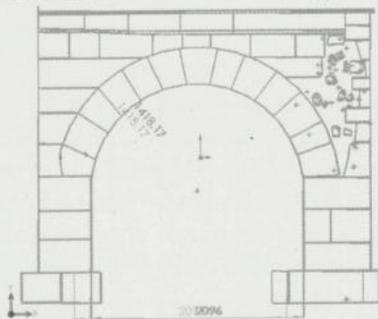
Figura 3: Plantilla en dos dimensiones del pórtico de la Capilla.

La geometría estructural se generó a partir de un archivo de Autocad obtenido mediante técnicas de escaneado "in situ". De éste modo, se obtuvo una plantilla en dos dimensiones de la zona objeto del estudio (ver figura nº3).

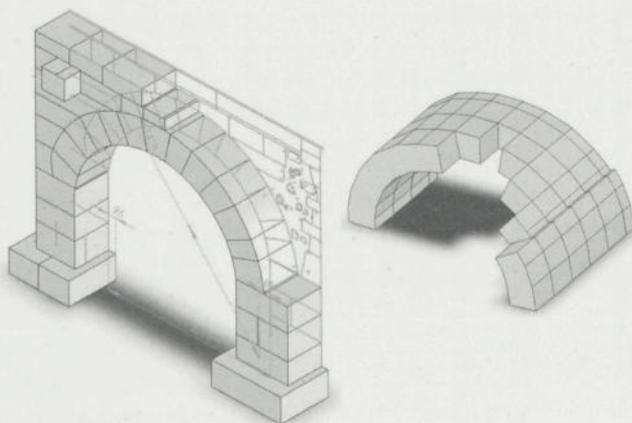
Figura 4: Reconstrucción tridimensional del pórtico (izquierda) y de la bóveda (derecha) de la Capilla.

A continuación dicha plantilla fue importada a un programa de diseño paramétrico y, a partir de la misma se procedió a realizar un boceto de cada uno de los elementos componentes. Seguidamente, por medio de una operación de extrusión se generó el modelo tridimensional de cada una de las piedras, las cuales fueron ensambladas en un conjunto estructural (fig.4). En la generación de dichos componentes estructurales se tomó como dimensión de referencia para las piedras del pórtico una anchura de 440 mm, y 350 mm en la bóveda.

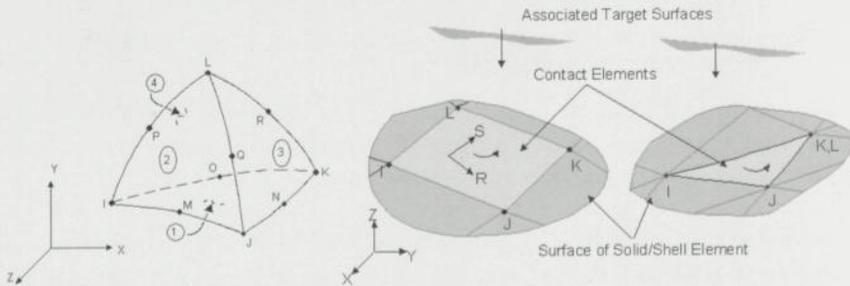
Las piedras y el mortero se modelizarán mediante elementos finitos tridimensionales del tipo Solid 187, del tipo tetraédrico de 10 nodos, con tres grados de libertad por nodo (ver figura 5 - izquierda).

Figura 5: Elementos finitos utilizados en la modelización. Solid 187 (izquierda), y Conta 173 - Target 170 (derecha).

Los contactos entre el mortero y las piedras que conforman el pórtico se realizarán mediante los elementos Contact 173 y sus superficies asociadas con elementos Target 170 (ver figura 5 - derecha)

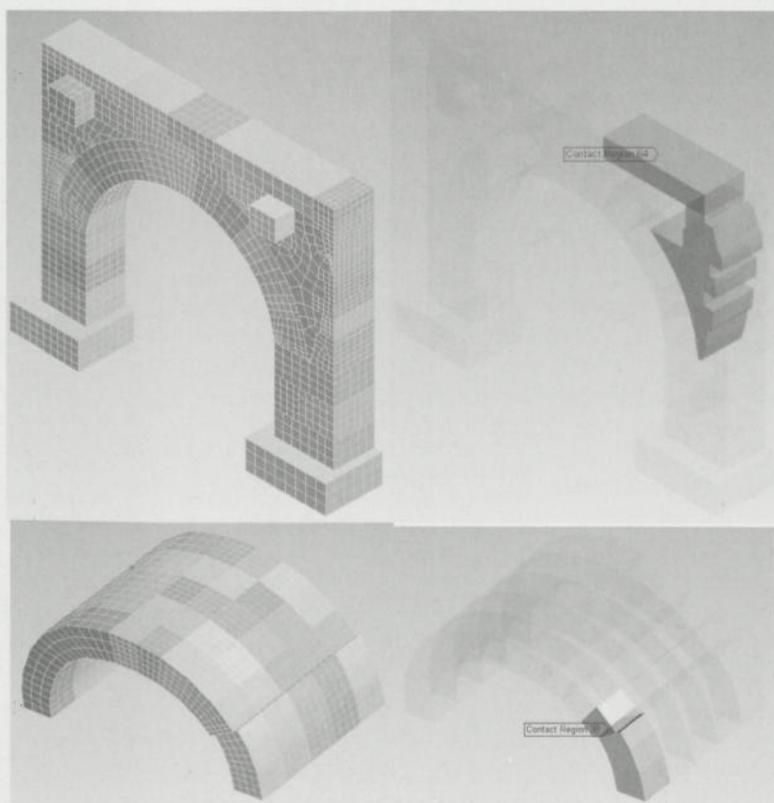
En base a los datos geométricos del apartado 2.1, las propiedades de los materiales del apartado 2.2 y empleando los elementos finitos descritos en el apartado 3.1, se han obtenido los modelos numéricos objeto de estudio, tal y como se puede apreciar en la figura 6.

Figura 6: Modelos de elementos finitos: pórtico (arriba) y bóveda (abajo), así como detalle de algunos elementos de contacto (imagen derecha).

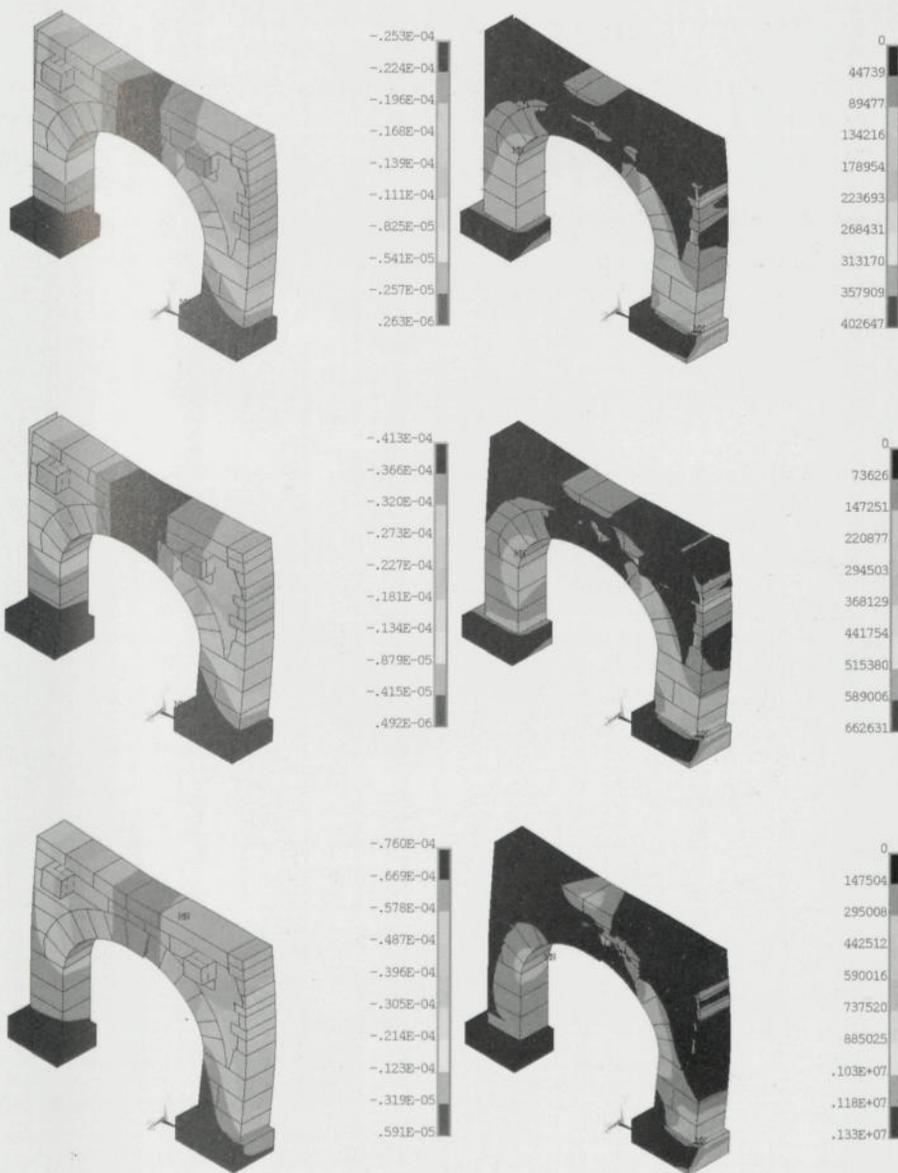
Figura 7: Resultados numéricos en el pórtico, para los casos 1p (arriba) a 3p (abajo). Se muestran los desplazamientos verticales (izquierda) y las tensiones de Tresca en las piedras (derecha).

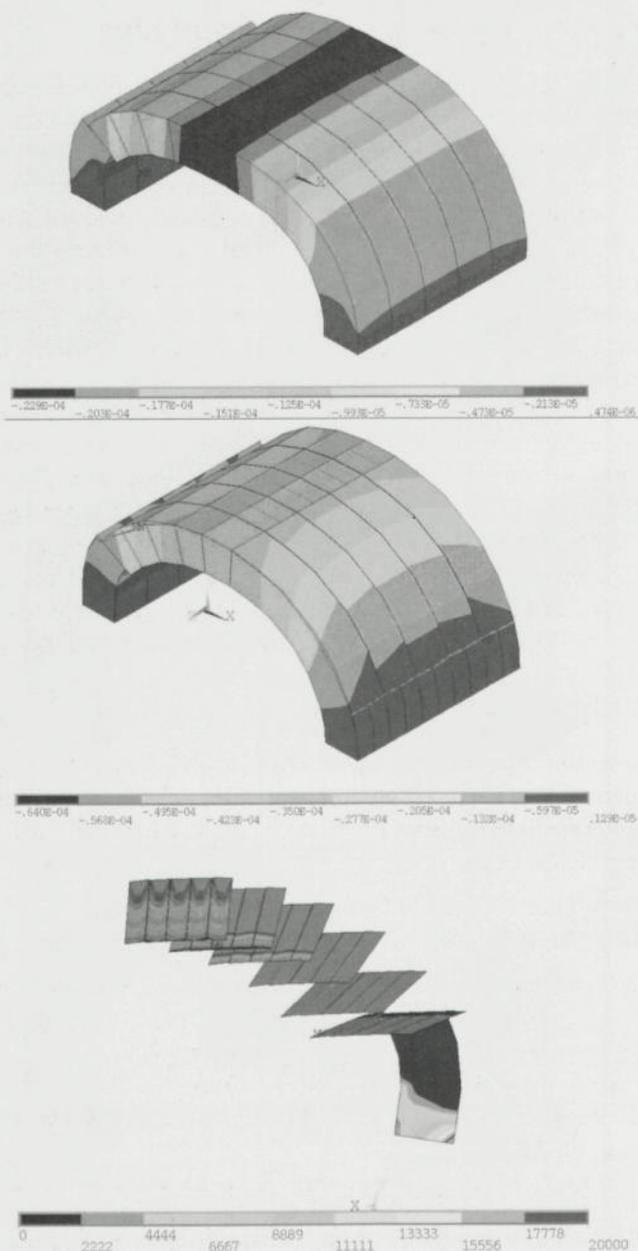
Figura 8: Resultados numéricos de desplazamientos en la bóveda, en los casos 1 y 2 (arriba), y presiones de contacto mayores de 0.02 MPa en el mortero (abajo)

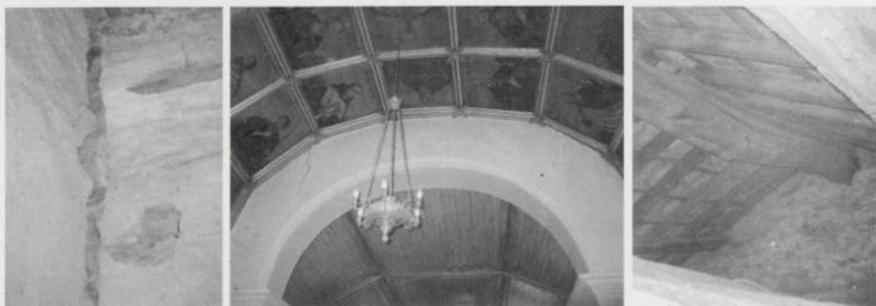
- a) Destacamento das paredes no alçado posterior junto aos cunhais, com a abertura de fendas de grande dimensão na ligação da fachada posterior às fachadas laterais, evidenciando uma separação das fachadas;
- b) Fissuração importante a meio e quartos de vão no arco triunfal, numa formação de mecanismo;
- c) Fissuração nas paredes de empena laterais nos pontos de amarração dos tirantes metálicos ao longo da nave;
- d) Degradação material de elementos de madeira da cobertura, em particular a rotura da viga cumeeira da cobertura da capela-mor e o empeno de alguns elementos das asnas de cobertura da nave.

Figura 3: Destacamento de paredes, fissuração no arco e rotura da viga cumeeira.

As obras na igreja de Alfândega da Fé, em fase de conclusão à data da visita, tinham consistido, fundamentalmente, na colmatação da fissuração visível no reboco, na pintura das paredes e reposição da cobertura. No entanto, a inspeção realizada naquela data detectou anomalias importantes em elementos estruturais que não tinham sido alvo de qualquer acção de correcção ou reforço, nomeadamente (Figura 3):

Relativamente ao dano **a)**, a rotura verificada na viga cumeeira da cobertura da capela-mor, dano **d)**, poderá ser causa deste dano. Este elemento, quando bem amarrado às paredes, funciona como elemento de travamento entre as empenas triangulares deste corpo. A sua rotura não só cancela este funcionamento como origina esforços que tendem a empurrar a fachada posterior. Por outro lado, a fraca qualidade da alvenaria, neste caso constituída por elementos de pedra irregulares de pequena dimensão com um embricamento pobre nos cunhais, terá facilitado o movimento de separação das fachadas.

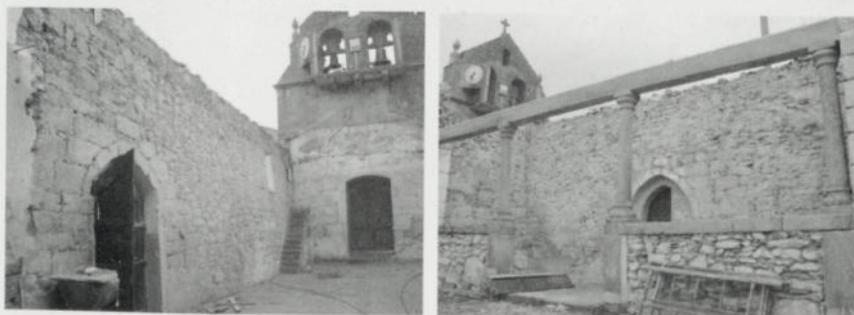
No caso da igreja de Ifanes, a intervenção efectuada até à data da visita tinha consistido na retirada da cobertura da nave, constituída por asnas e travessamentos de madeira, conforme fotografias de arquivo, assim como as coberturas dos compartimentos e alpendre anexos, deixando as paredes soltas e desprovidas de qualquer estrutura de contraventamento horizontal, tal como se observa na Figura 4.

Figura 4: Paredes despidas de qualquer revestimento e ausência de cobertura.

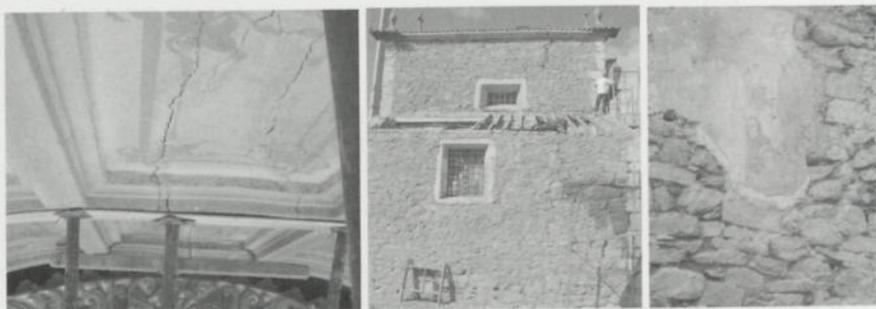
fecho da abóbada e o seu destacamento em relação às paredes laterais. Essas fissuras, que por comparação com registos anteriores à intervenção parecem ter evoluído de forma importante, resultam da descompressão da abóbada, em parte consequência da própria intervenção pouco cuidada. Nas paredes deste corpo e dos corpos anexos laterais ao altar-mor, observavam-se fissuras importantes indiciadoras destes movimentos (Figura 5).

Figura 5: Fissuração no fecho da abóbada e nas paredes do corpo da capela-mor e corpos anexos e pintura mural.

A retirada da totalidade das asnas de cobertura, importantes elementos de travação das paredes das empenas, bem como dos frechais, da viga cumeeira e restantes traves longitudinais que efectuavam algum travamento do corpo elevado da capela-mor, nomeadamente da parede sobre o arco triunfal, deixou as paredes soltas agravando as deformações e abertura de fendas. A reparação de alguns travejamentos de madeira da cobertura poderia ter sido necessária face a danos que tenham sido observáveis, mas deveria ter sido executada de forma faseada e apenas sobre os elementos a necessitar de reparação/substituição. A retirada dos rebocos, operação desnecessária e contrária aos princípios da conservação e restauro, poderá ainda ter imprimido forças de impacto sobre uma estrutura já de si debilitada.

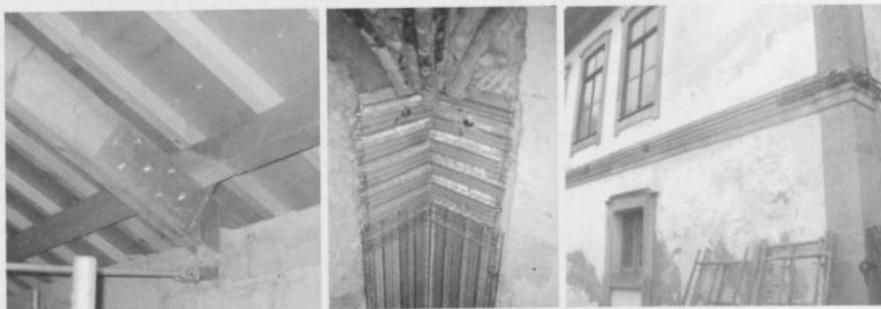
Em algumas situações, é possível ainda efectuar a ligação e cintagem das paredes com elementos metálicos (Figura 6), confinando-as a diferentes níveis em altura. Este sistema permite, por exemplo, obviar a descompressão de abóbadas apoiadas sobre as paredes tal como acontece na igreja de S. Miguel de Ifanes. A ligação das paredes nos cunhais em destacamento com elementos metálicos, é também um procedimento aconselhável em situações como as descritas de paredes com alvenaria com embricamento pobre.

Figura 6: Ligação das asnas e tirantes às paredes, ligação das paredes nos cunhais, confinamento de paredes.

Começando pelos pontos principais, é fundamental que as coberturas se apresentem em bom estado de conservação. O mau funcionamento das coberturas é origem da entrada de água, factor primeiro de degradação das estruturas. Por outro lado, o mau funcionamento das asnas resulta na imposição de acções laterais ao nível do coroamento das paredes que tendem a empurrá-las para o exterior, causando destacamentos e deformações importantes. Nos casos em que existam arcos ou abóbadas transversais apoiados, directa ou indirectamente, nestas paredes, estes movimentos são causa de descompressão lateral causando linhas de rotura importantes nessas estruturas. O bom estado das asnas é por isso fundamental, devendo ser periodicamente inspeccionadas e substituídos os elementos degradados ou em mau estado. Para além disso, quando bem ligadas às paredes, podem funcionar como elementos de contraventamento transversal evitando o empenamento das paredes ao nível da cobertura. As vigas cumeeiras, quando apresentem capacidade resistente, podem funcionar como elementos de ligação de empenas, (Figura 6), desde que devidamente amarradas a esses elementos resistentes.

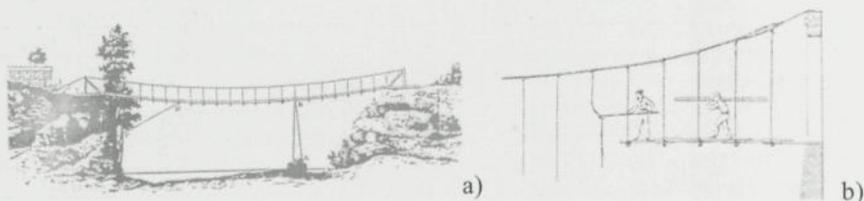
Na figura 1a) apresenta-se um esquema da estrutura experimental construída por Marc Seguin e na figura 1b) o processo construtivo adoptado.

Figura 1 – a) Ponte experimental construída por Seguin; b) Processo construtivo de uma ponte de arame, [2] como referido em [3].

A construção deste tipo de pontes começa pela colocação dos cabos principais. Segue-se a ligação dos pendurais aos cabos principais e aos barrotes, e a colocação progressiva do pavimento.

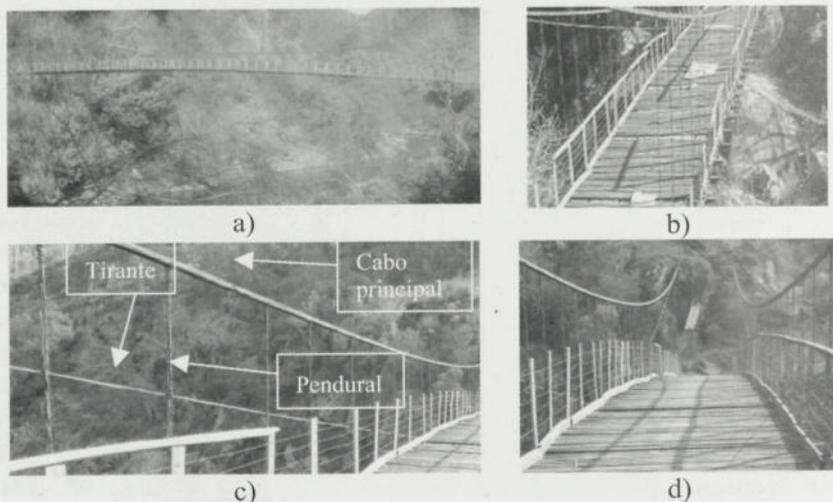
Figura 2 – a) Vista em alçado; b) Vista em perspectiva; c) Identificação de elementos constituintes; d) Vista pelo tabuleiro.

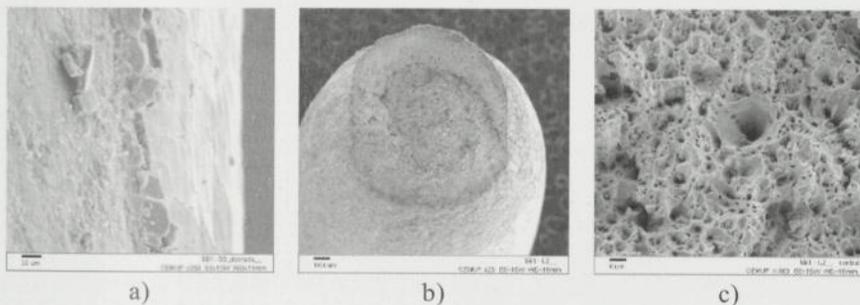
Os arames foram observados ao microscópio electrónico (ME) e ao microscópio electrónico de varrimento (MEV). Na figura seguinte podem ver-se imagens obtidas no MEV.

Figura 3 – a) Destacamento de revestimento (350x); b) Superfície de fractura (35x); c) Ampliação da superfície de fractura (1000x).

Nas observações efectuadas ao MEV da superfície de rotura resultante dos ensaios de tracção, é nitidamente perceptível a rotura tipo taça-cone (figura 3b) e a existência de inúmeras micro cavidades esféricas (figura 3c) que, de acordo com Callister Jr. [7], são características típicas de um material dúctil. No entanto, os valores experimentais da extensão última do material são, para alguns arames ensaiados, muito baixos. Julga-se que esta situação resulta do facto de, durante o tempo em que esteve em serviço, o material ter sofrido plastificações susceptíveis de reduzir a sua ductilidade [8].

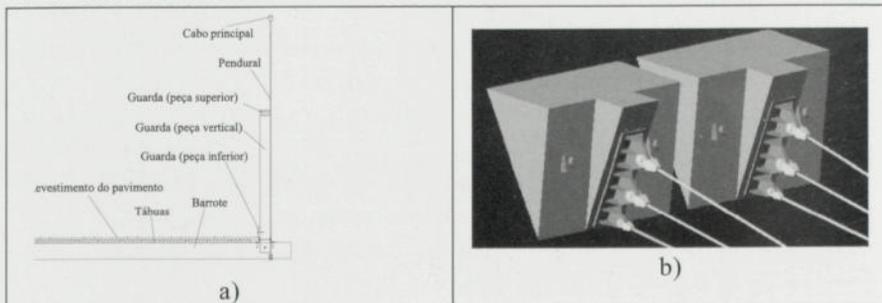
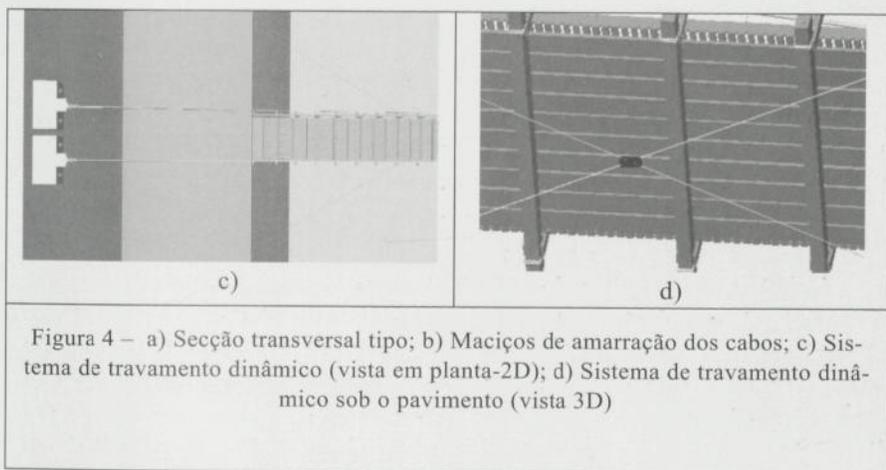
Na figura 4 a) pode ver-se um corte da secção transversal da estrutura e nas figuras 4 c) e d) o sistema de travamento adoptado para fazer faces aos efeitos dinâmicos transversais.

Para obviar os efeitos dinâmicos sentidos na ponte, nomeadamente os modos transversais, serão colocados sob o pavimento dois tirantes (em cada extremidade da ponte) dispostos na diagonal relativamente à direcção principal da estrutura e ancorados nas margens.

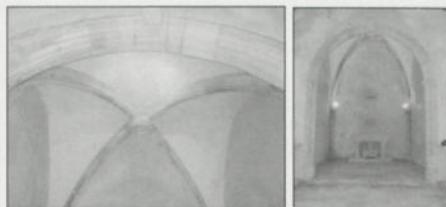
Figura 2 – Manchas de humidade (a) no intradorso da abóbada e (b) nas paredes da capela, em 2003, antes da intervenção (fotos IPPAR).

Em 2003, devido ao avançado estado de degradação da capela, o IPPAR procedeu a uma inspecção e diagnóstico da situação. O estado das coberturas permitia a infiltração das águas pluviais, o que justificava as manchas de humidade observáveis no intradorso da abóbada (Figura 2a), assim como nas paredes da capela (Figura 2b).

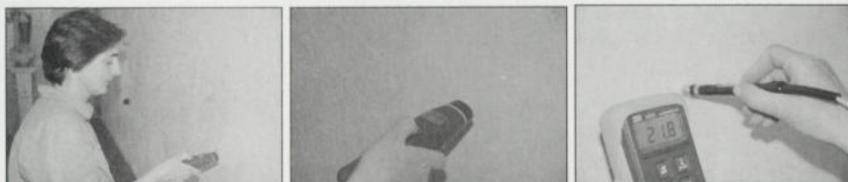
Figura 3 – medição de temperatura no interior da capela.

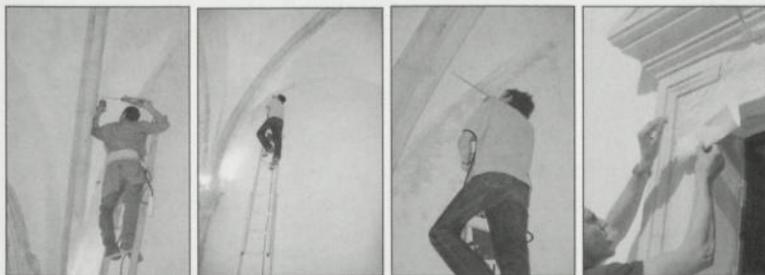
Figura 4 – (a) sondagem na base da abóbada; (b) e (c) inspeção com endoscópio; (d) recolha de amostra do frontão da porta principal.

Para analisar o estado de conservação da abóbada, procedeu-se a um estudo de caracterização geológica do material pétreo. Foram executadas três sondagens na base da abóbada (Figura 4a), tendo-se procedido a uma inspecção visual utilizando um endoscópio (Figura 4b e c). Foram retiradas amostras e medido o seu teor de humidade em laboratório. Da sondagem 1 foram retiradas amostras a várias profundidades e de composição distinta mas com valores de

humidade próximos e compreendidos entre 9 e 12%. Na sondagem 2, o material recolhido era de consistência pastosa e cor clara evidenciando a possível origem rochosa.
