**2º ENCONTRO SOBRE PATOLOGIA
E REABILITAÇÃO DE EDIFÍCIOS**

**2º CONGRESO DE PATOLOGÍA
Y REHABILITACIÓN DE EDIFICIOS**

Actas do 2.º Encontro sobre Patologia e
Reabilitação de Edifícios,
PATORREB2006
Porto, FEUP, 20 e 21 de Março de 2006

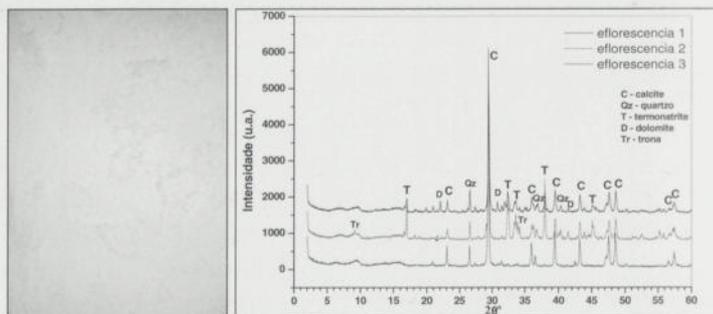
Figura 5 – (a) eflorescências nas paredes no interior da capela; (b) difractograma de raios X das eflorescências.

Foram ainda efectuados ensaios de difracção de raios X às eflorescências das paredes da capela (Figura 5a) para comparar as argamassas utilizadas em ambos os locais. Os resultados estão apresentados na Figura 5b e pode conclu-

ir-se que são essencialmente constituídas por calcite (carbonato de cálcio), quartzo, dolomite (carbonato de cálcio e magnésio) e termonatrite (carbonato de sódio hidratado). Recorrendo a blocos de maior dimensão que se encontravam no exterior da capela e que foram removidos aquando dos recentes trabalhos de conservação foi ainda determinado o valor de absorção de água em condições de pressão e temperaturas normais em 3 fragmentos. Os valores obtidos estão compreendidos entre 6 e 8%, valor bastante elevado mas normal para uma rocha calcária deste tipo.

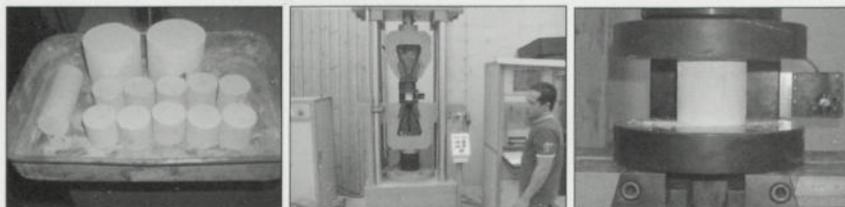
Figura 6 – (a) carotes executadas a partir do bloco de calcário retirado da capela; (b) e (c) ensaio de resistência à compressão de uma carote.

Tendo-se verificado que os materiais pétreos retirados de diferentes elementos da capela, abóbada, paredes e frontão da porta principal, são calcários de composição idêntica, decidiu-se proceder à sua caracterização mecânica através de ensaios de resistência à compressão de carotes executadas a partir de um dos blocos que se encontravam no exterior da capela (Figura 6a). Os ensaios foram realizados numa máquina universal (Figura 6b e c), tendo-se obtido um valor médio de resistência à compressão de 58,17 MPa.

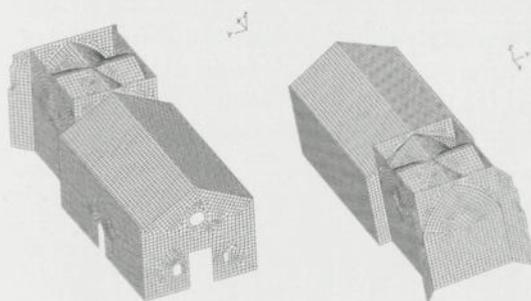
Figura 7 – Malha de elementos finitos do modelo da capela.

A estabilidade estrutural da abóbada foi analisada através de um programa comercial de elementos finitos, tendo-se estudado a estrutura sujeita à actuação estática do seu peso próprio e também quando sujeita à actuação dinâmica da acção sísmica actualmente determinada pela regulamentação portuguesa (do tipo 1 e do tipo 2). Dado o baixo nível da intensidade das tensões obtido, de forma generalizada, na análise, justifica-se o pressuposto adoptado de comportamento material elástico e linear. O modelo da estrutura foi realizado utilizando elementos de casca para representar as paredes, a abóbada da capela-mor e a cobertura da nave, e elementos lineares para representar as colunas, as nervuras aparentes da abóbada da capela-mor e os tirantes metálicos da cobertura da nave (Figura 7).

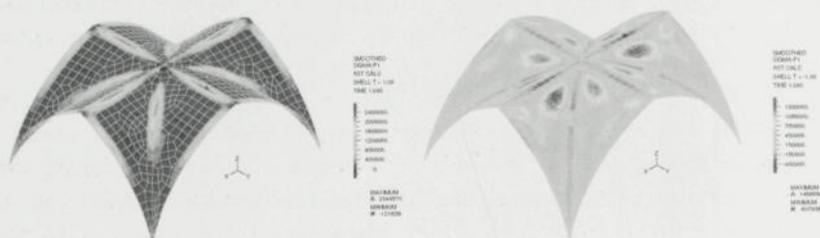
Figura 8 – Tensões principais σ_1 (a) nas faces exteriores; e (b) nas faces interiores.

Os resultados, em termos de tensões principais, obtidos da análise estática, ou seja, considerando a actuação isolada do peso próprio, indicam que, em geral, o nível das tensões é pouco importante (Figura 8). No caso das tensões de compressão mais elevadas, cujo nível se pode situar em cerca de 2.5 MPa , existirá certamente uma razoável reserva de resistência para a camada de reboco. No entanto, para as tensões máximas de tracção, o valor de cerca de 1.5 MPa verificado, em especial nas faces interiores da abóbada, deveria indicar fissuração que se não observa, ainda, *in-situ*. Este facto leva à conclusão que, apesar da avançada degradação dos blocos de pedra da abóbada, a sua capacidade autoportante estará, ainda e de alguma forma, assegurada. Note-se, no entanto, que se se registar uma diminuição da resistência e da coesão dos blocos de pedra, devido a uma progressão da sua degradação e/ou à alteração das suas condições higrotérmicas, será previsível a desorganização progressiva da camada de reboco com iminente colapso da abóbada.

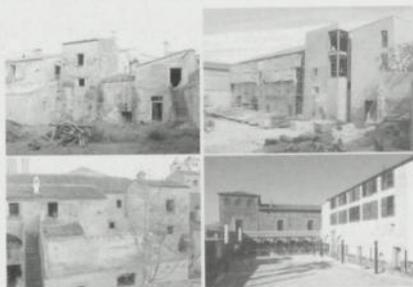
Figura 8: Desorden arquitectónico y regularización en patio posterior.

- Buena accesibilidad y sistema racional de circulaciones;
- Regularización de la fachada y el patio posterior, fuertemente degradados y en absoluto desorden compositivo;
- Regularización geométrica de las cubiertas para unificar su volumen, facilitar la interpretación arquitectónica del edificio a vista de pájaro y resolver su deficiente estanqueidad debida a las innumerables y caóticas intersecciones de los faldones;
- Tratamiento de la medianería del lado Sur para reducir el impacto visual.

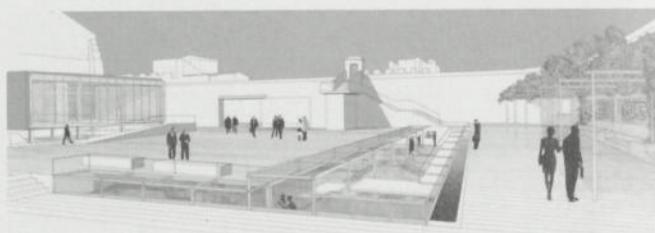
Figura 14: Proyecto de integración de los restos arqueológicos.

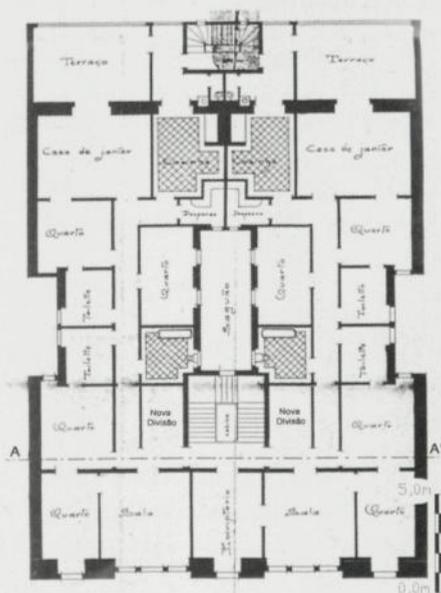
Figura 2: Planta tipo de um piso [2].

Outra característica deste edifício, típica dos “Gaioleiros”, é a existência de três saguões, um central e os outros dois laterais junto às empenas. O saguão é uma abertura a toda a altura do edifício, para iluminar e arejar o interior dos pisos, possuindo propriedades resistentes (Figura).

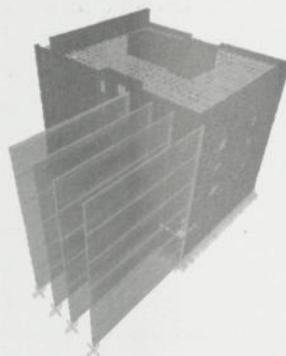
Figura 3: Modelo numérico tridimensional utilizado.

Dada a incerteza associada às características definidas para os materiais, ao método construtivo e ao estado de conservação da estrutura, foi necessário calibrar-se o modelo com base na caracterização dinâmica do edifício.

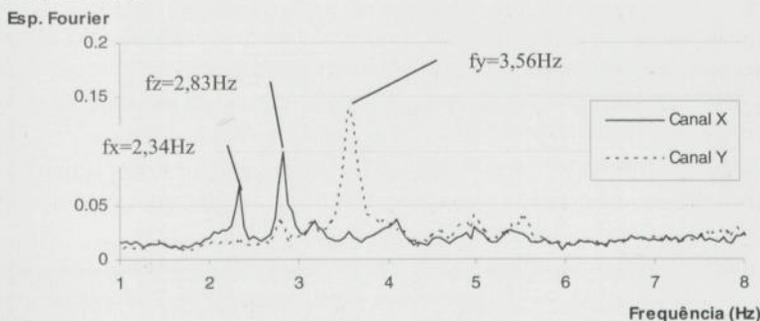
Figura 5: Espectro de Fourier resultante do ensaio de caracterização dinâmica.

Com base neste gráfico é possível concluir que a frequência própria fundamental segundo a menor dimensão (X) é de 2,34Hz e segundo a maior dimensão (Y) é de 3,56Hz. Detectou-se ainda um modo de vibração correspondendo a um fenómeno de torção (existe a participação de ambas as direcções, embora maior segundo a menor dimensão) para 2,83Hz.

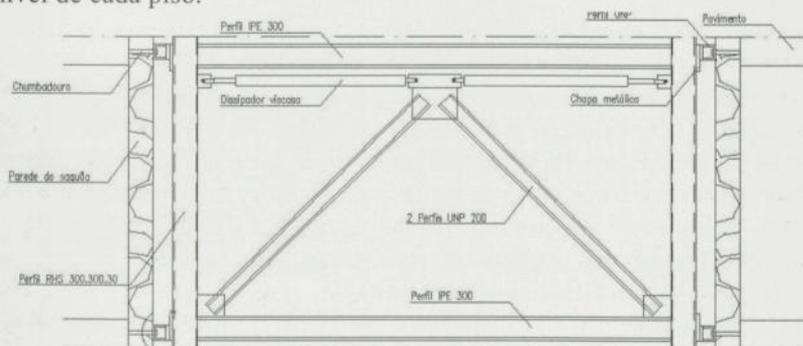
Figura 6: Estrutura metálica de apoio aos dissipadores viscosos

O reforço consiste basicamente numa estrutura metálica para fixação dos dissipadores, constituída por pórticos metálicos dispostos no interior do saguão central. A estrutura metálica consiste num pórtico tridimensional com vigas ao nível de cada piso e de perfis a toda a altura, nos quatro cantos do saguão.

Definiram-se duas barras inclinadas com a função de transmitir os deslocamentos do piso inferior para o nível do piso superior. Uma das extremidades do amortecedor está ligado ao vértice de intercepção das duas barras inclinadas e a outra está ligada ao vértice do pórtico ao nível do piso (Figura 6). Deste modo as deformações nos dissipadores são horizontais, tornando mais eficiente a função destes. Os dissipadores são instalados nas quatro faces do saguão, e ao nível de cada piso.

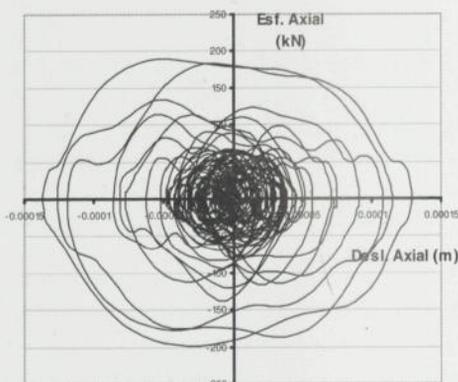
Figura 7:Diagrama Força-Deslocamento de um dos dissipadores para a acção sísmica

A escolha dos dissipadores depende do esforço e da deformação axial máxima a que estão sujeitos. Os esforços e deformações segundo a maior dimensão do edifício são superiores, devido à maior rigidez que esta direcção apresenta e consequentemente maior concentração de esforços (Figura). Neste edifício, segundo a maior dimensão é necessário suportar esforços de 1817kN para deformações axiais de 1,15mm.

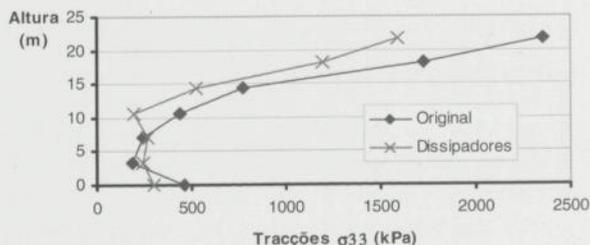
Figura 9: Distribuição em altura das tracções máximas por piso.

Analisando o perfil de tracções σ_{33} máximas geradas ao nível de cada piso (Figura 9), é visível que a solução com dissipadores viscosos reduz os esforços de tracção globalmente, principalmente ao nível das fundações, reduzindo a probabilidade do colapso global do edifício.

As tracções máximas nos últimos pisos têm pouca representatividade, pois devem-se a tensões localizadas na zona dos saguões laterais.

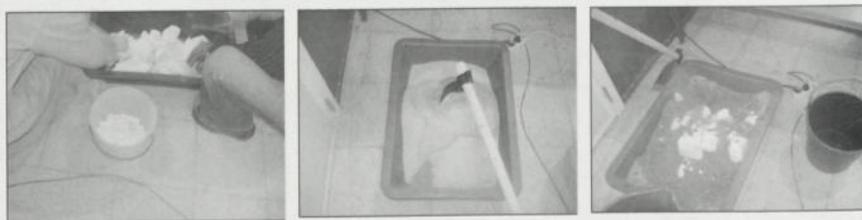
Figura 1: Várias fases da preparação da mistura de areia com cal viva.

Nos ensaios efectuados em laboratório para avaliação do processo de extinção da cal, a cal em pedra, CaO, foi partida em pequenas porções, sendo depois incorporada na mistura das areias A1 e A2 que foram utilizadas secas (Figura 1). O traço de **1 (ligante em pedra) : 3 (agregado)**, foi medido em volume adicionando um balde de cal em pedra a dois baldes de areia grossa e um balde de areia fina, procurando traduzir a forma de utilização destes materiais em obra. À mistura foi, posteriormente, adicionada água em pequenas quantidades para garantir que toda a cal hidratava, com a transformação do óxido de cálcio em hidróxido de cálcio:

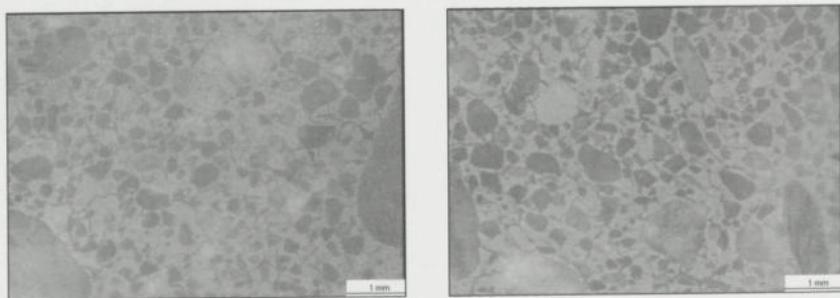
Figura 2: Observação à lupa binocular das argamassas 12-B (à esquerda) e 12-B1 (à direita).

As argamassas foram observadas numa lupa binocular, com uma ampliação de 7.5 a 30 vezes onde pôde ser observada a microfissuração, não se assinalando grandes diferenças, neste aspecto, entre a argamassa moldada com 1 ou 7 dias (Figura 2). Esta ocorrência pode não ter permitido obter melhores resistências mecânicas e ter criado caminhos fáceis à penetração de água em ambas as argamassas.

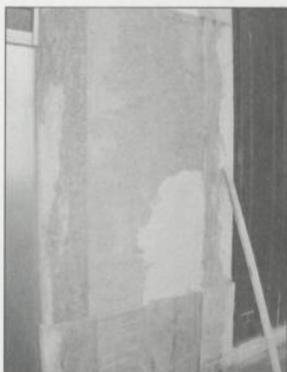
As argamassas foram aplicadas em duas camadas, a primeira com uma mistura de areia grossa e areia fina de Santa Margarida na proporção em volume de 2/3 e 1/3, respectivamente, e a camada final apenas com areia fina de Santa Margarida. A primeira camada foi aplicada com uma espessura de, aproximadamente, 10 mm e a de acabamento com uma espessura de cerca de 2 a 3 mm. A camada de acabamento foi afagada com uma talocha de madeira, mantendo o reboco com uma ligeira rugosidade (Figuras 5 e 6). Os traços mantiveram-se da primeira para a segunda camada de acabamento, em cada um dos painéis realizados. A técnica usada foi de camada fresca sobre camada fresca. Esta forma de aplicar os revestimentos deve-se à pequena espessura do acabamento tendo-se considerado, neste caso em particular, que seria aconselhável privilegiar a aderência entre as duas camadas.

Figura 5: Aspecto das argamassas aplicadas em obra - 1ª camada.

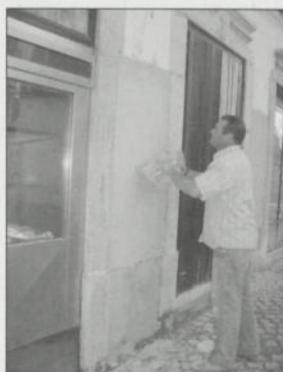
Figura 6: Aspecto das argamassas aplicadas em obra - camada de acabamento.

No painel moldado com a cal em pasta recente, foram visíveis pequenas fissuras uma semana após a aplicação das argamassas. Uma das razões possíveis para tal é a adição de água ter sido superior para que a argamassa ganhasse a plasticidade necessária para ser aplicada. No painel moldado com cal em pasta antiga não se registou qualquer dano. No painel moldado com a cal em pó verificaram-se algumas fissuras, principalmente junto a uma zona que se encontrava bastante deteriorada e onde se aplicou uma espessura de argamassa superior à dos restantes locais.

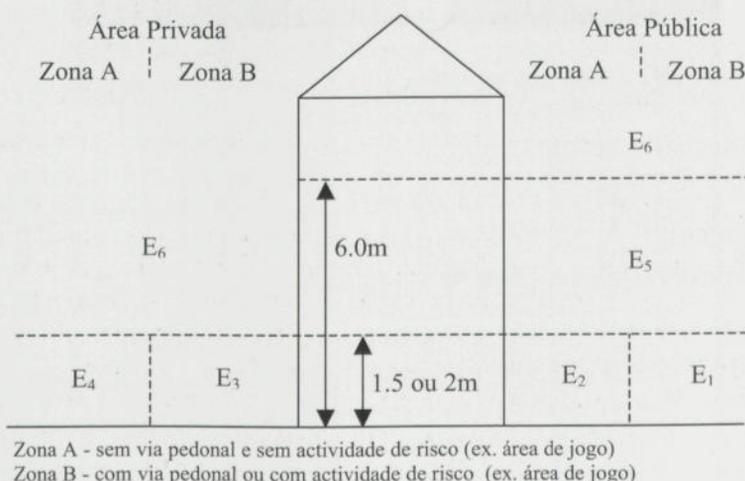
Figura 1: Classes segundo o grau de exposição aos choques provenientes do exterior, adaptado de [12; 14; 16]

Classes de exposição	Choque corpo mole (50 kg)		Choque corpo mole (3 kg)		Choque corpo duro (1 kg)		Choque corpo duro (0.5 kg)	
	S	D	S	D	S	D	S	D
E ₁	400, 100	34	-	60	-	10	-	-
E ₂	400, 100	34	-	60	-	10	-	6
E ₃	300, 100	34	-	60	20, 10	-	-	6
E ₄	100	-	-	60, 10	10	-	-	6, 3
E ₅	-	-	-	60	10	10	-	6, 3
E ₆	-	-	-	10	-	-	-	3

Legenda: S (Choques de segurança); D (choques de desempenho); Nota: admite-se como aceitável energia mínima inferior (sem contudo descer abaixo de 1/3 do valor prescrito), nos casos em que o elemento ensaiado é de fácil substituição ou de fácil reparação, com preço razoável, disponibilidade dos materiais necessários e utilização de mão-de-obra não muito especializada.

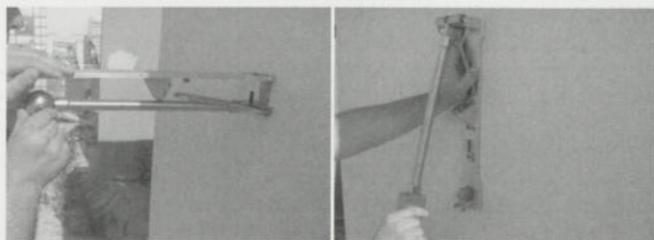
O aparelho *Martinet-Baronie* permite a avaliação de rebocos em termos de resistência ao choque de corpos duros (cortantes e não-cortantes), através de dois ensaios (Fichas de ensaio LNEC - FE Pa 25 e FE Pa 26) [8]: choque de esfera e quadriculagem (Figura 2). O primeiro dá informação sobre a deformabilidade do revestimento e consiste na aplicação de um choque de corpo duro de 3 Joule, através de uma esfera de aço de cerca de 50 mm de diâmetro. No final de cada ensaio, é registado o diâmetro da moessa ($\varnothing_{\text{moessa}}$) produzida pelo impacto da esfera [8; 9; 19], com uma régua própria com precisão de 0.1 mm [20] (Figura 3, à esquerda). O ensaio de quadriculagem destina-se a avaliar a resistência do revestimento ao choque de corpos duros cortantes (permite apreciar ao mesmo tempo a coesão do revestimento [9]), quando submetido a acções de choque com energias crescentes (dentro de uma gama limitada), transmitidas por intermédio dum bloco denteado metálico (massas de 250, 500 e 1000g). No final de cada ensaio, é registada a massa de choque mais elevada a que o revestimento resiste sem escamar nem descolar (verificação dos quadrados da quadrícula - Figura 3, à direita); a superfície resiste à acção se resistir a, pelo menos, 3 dos 5 testes. Neste caso, é atribuído um índice de resistência que corresponde à massa a que o revestimento resiste - I_{massa}) [8; 9; 19].

Figura 2: Ensaio de choque de esfera (à direita) e de quadriculagem (à esquerda).

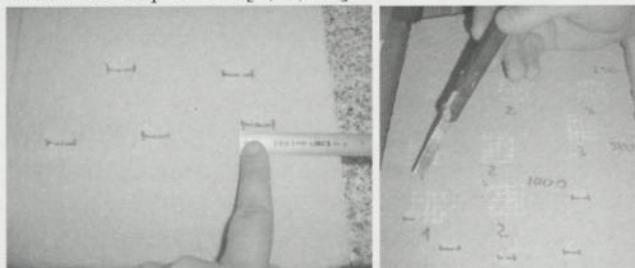
Figura 3: Medição da massa (em 5 ensaios), à esquerda, e contagem do número de quadrados que se encontram destacados (em 5 ensaios, para massas crescentes), à direita.

penetração controlada [10]. Para este aparelho, é recomendada a realização de 3 a 10 ensaios em diferentes pontos da superfície, pois a quantidade depende da homogeneidade da superfície [8; 9; 20].

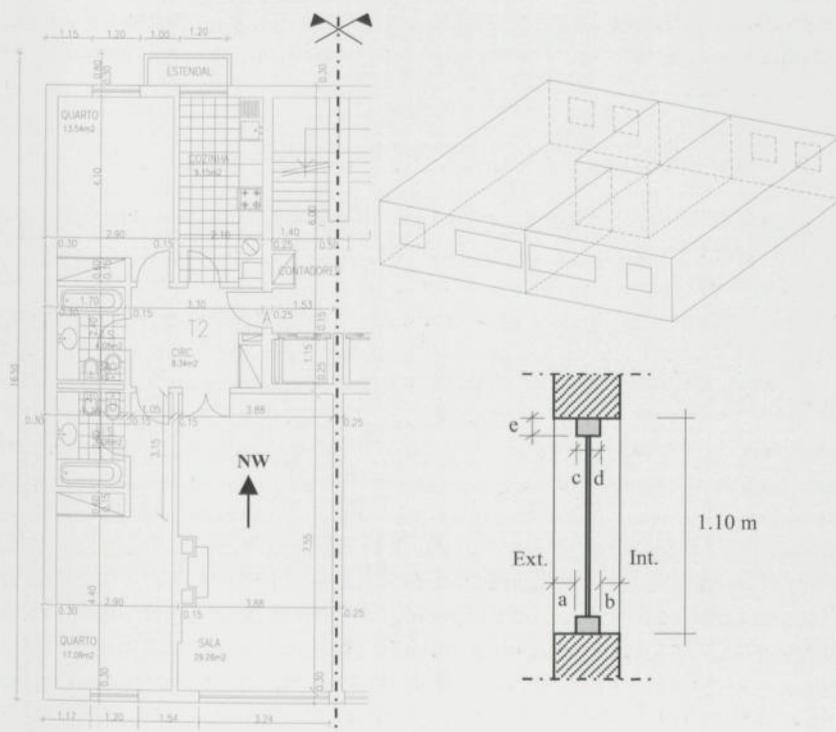
A análise realizada neste artigo incide sobre um dos fogos do edifício que se mostra na Figura 1. Trata-se de um edifício habitação localizado em Lisboa, com dois fogos por piso, paredes de alvenaria de tijolo furado, estrutura de betão armado e caixilharia de alumínio de vidro simples. O fogo é o que se mostra na Figura 1, tem uma área útil de 91.1 m² e localiza-se sob a cobertura.

Figura 1: Problema em estudo.

As paredes exteriores são duplas de alvenaria de tijolo furado (11/4/11 cm), rebocadas em ambos os lados de forma a perfazer a espessura total de 30 cm. As paredes da caixa de escada e de separação de fogos são em alvenaria simples de tijolo furado (22 cm) rebocada em ambos os lados, com uma espessura total de 25 cm. As paredes divisórias, com importância para a massa térmica, são em alvenaria simples (11 cm) de tijolo furado rebocada em ambos os lados com uma espessura total de 15 cm. Em função desta constituição apuraram-se para coeficientes de transmissão térmica $U=1.2 \text{ W/m}^2\text{°C}$ para as paredes exteriores e $U=1.6 \text{ W/m}^2\text{°C}$ para as paredes da envolvente interior.

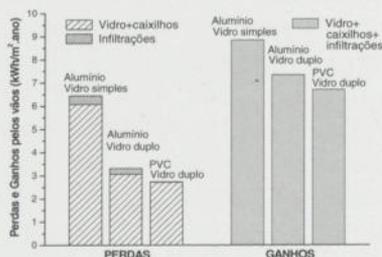
Figura 2: Perdas e Ganhos de calor através dos vãos de Novembro a Fevereiro.

Na Figura 2 estão representados os ganhos e as perdas de calor através dos vãos envidraçados (por m² de área útil do fogo) no período de aquecimento para os três tipos de solução de janelas. Por sua vez, a Figura 3 mostra os con-

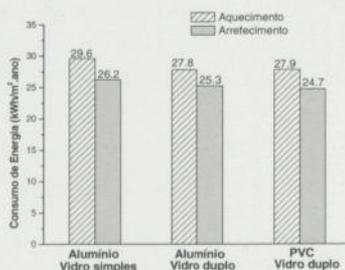
Figura 3: Consumo de energia de aquecimento e arrefecimento do fogo.

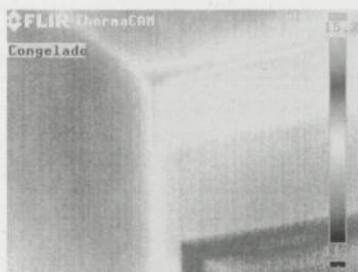
de um objecto como luz visível, exibindo-a numa imagem idêntica à de uma fotografia, a qual se denomina termograma, (Figura 1).

Figura 1: Termograma produzido por uma câmara de infravermelhos

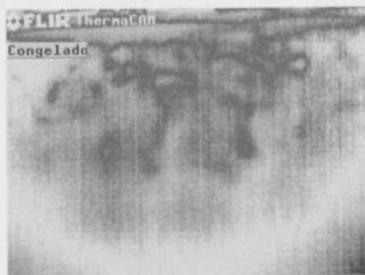
Os termogramas produzidos durante uma pesquisa de termografia dão origem a “mapas térmicos” das superfícies inspeccionadas, estes mapas podem apresentar irregularidades nas temperaturas superficiais as quais implicam a existência de defeitos no interior dos elementos construtivos em estudo, (Figura 2). Com a ajuda dos projectos de especialidades podem-se deduzir informações sobre as suas causas. Quando existem dúvidas na determinação da origem do problema, por exemplo no caso de um defeito causado pela falta de colocação de isolamento térmico mas que pode ser também causado por isolamento mal colocado, tornam a análise ineficiente. Nestas circunstâncias, pode ser necessário fazer uma inspecção física.

Figura 2: Termograma de uma parede com defeito de construção.

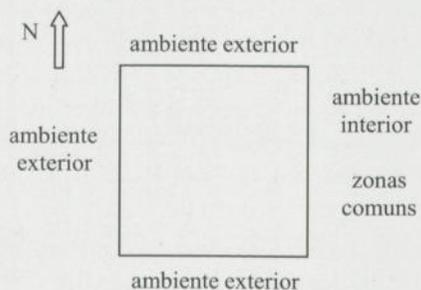
Para avaliar o potencial para a melhoria do comportamento térmico introduzido pela aplicação de isolamento térmico interior, foi escolhida uma habitação-tipo esquematicamente ilustrada na figura 1. Considera-se que a habitação está localizada num piso intermédio, apresentando as dimensões que se indicam na tabela 1.

Figura 1: Esquema da habitação analisada

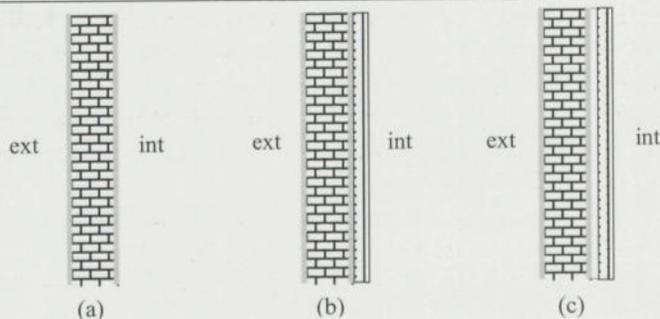
As simulações do comportamento térmico da habitação foram efectuadas considerando três soluções de paredes de fachada diferentes (figura 2). A solução (a), considerada como referência, é constituída por uma parede simples de tijolo furado com 22 cm de espessura, rebocada de ambos os lados com 1.5 cm de argamassa de inertes correntes. As soluções designadas por (b) e (c), são as soluções de reforço térmico com isolamento interior propostas para análise neste trabalho.

Figura 2: As soluções de fachada consideradas. (a) tijolo furado (22 cm), e argamassa (1.5 cm de cada lado); (b) sol. (a) + poliestireno expandido (2.0 cm) + gesso cartonado (1.2 cm); (c) sol. (a) + caixa de ar intermédia (2.0 cm) + sol. (b)

Como se pode verificar na figura 2, as soluções de reforço térmico consideradas constam de painéis com altura de pé-direito que associam um paramento de gesso cartonado e uma camada de isolamento térmico com placas de poliestireno expandido, coladas no tardo das placas de paramento. A solução (b) considera os painéis prefabricados aplicados directamente contra o paramento interior enquanto a solução (c) considera que os painéis são fixados através duma estrutura de apoio que define uma caixa de ar intermédia.

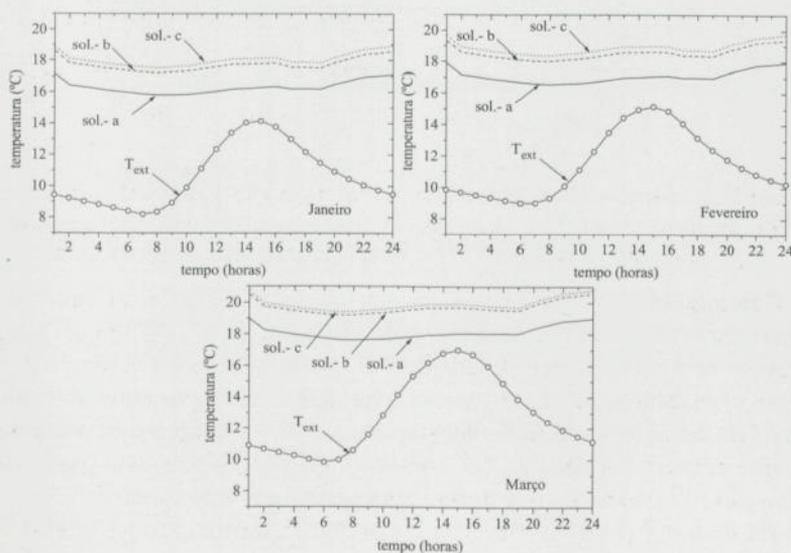
Os resultados das simulações do comportamento térmico da habitação, para todos os dias típicos de Inverno em Lisboa, e para todas as soluções ilustradas na figura 2, são apresentados na figura 3.

Figura 3: Distribuição ao longo do tempo das temperaturas no interior da habitação para cada um dos casos analisados

O estudo efectuado para avaliar o potencial para a melhoria do comportamento térmico introduzido pela aplicação de isolamento térmico interior confirmou as expectativas quanto aos efeitos benéficos da aplicação das soluções de reforço térmico interior. Tal como se pode observar na figura 3, na solução (b), a temperatura no interior da habitação sofreu um aumento médio de 1.4°C, 1.5°C e 1.6°C nos meses de Janeiro, Fevereiro e Março, respectivamente. Relativamente à solução (c), a temperatura no interior da habitação sofreu um aumento ainda mais significativo, atingindo 1.8°C nos meses de Janeiro, Fevereiro e Março. Igualmente importantes, são os valores de temperatura mínima observados ao longo do dia. A este respeito, a solução (b) traduz-se por aumentos médios de 1.4°C, 1.5°C e 1.6°C conforme se trate dos meses de Janeiro, Fevereiro e Março. Do mesmo modo, a solução (c) apresenta aumentos médios de temperatura mínima de 1.7°C no mês de Janeiro, e 1.8°C nos meses de Fevereiro e Março, respectivamente.

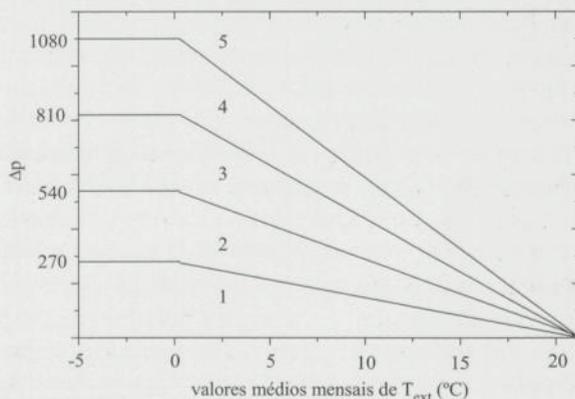
Figura 4: As classes de humidade em função da temperatura do ambiente exterior

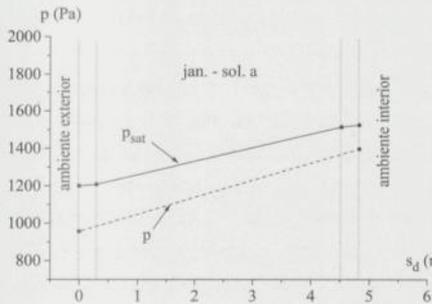
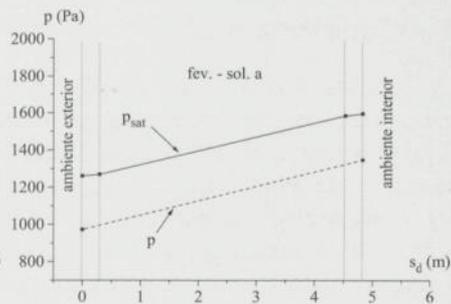
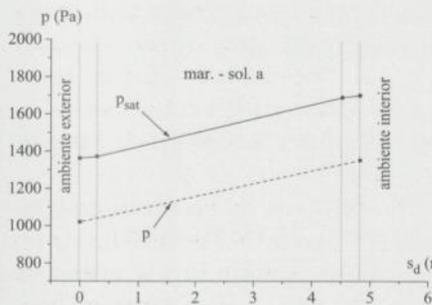
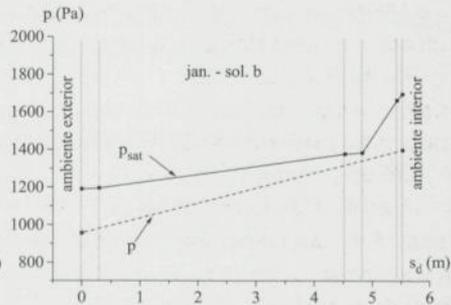
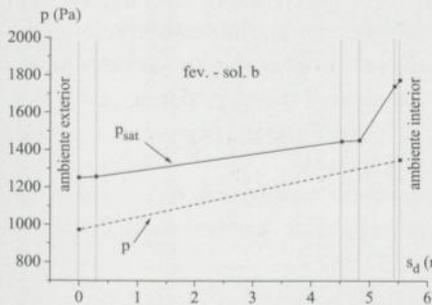
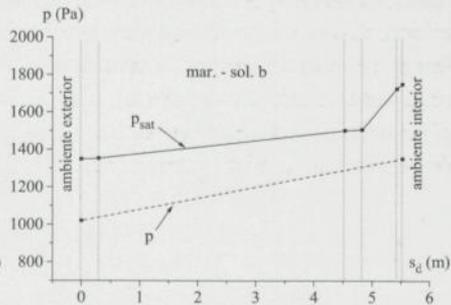
Figura 5: Determinação da zona de ocorrência de condensações no interior da parede de fachada para todos os casos analisados

A análise do comportamento térmico efectuada, não só permitiu obter informações valiosas sobre as vantagens directas decorrentes das medidas de reforço térmico aplicadas, como forneceu os dados de entrada para a análise do risco de ocorrência de condensações internas. Como se pode observar nos gráficos da figura 5, o reforço de isolamento térmico pelo interior aumenta o risco de ocorrência de condensações internas. Embora esta análise não revele ocorrência de condensações internas nas condições estabelecidas, os resultados mostram que um reforço térmico superior aos considerados, poder-se-ia revelar crítico em relação a algumas das circunstâncias analisadas (veja-se, por exemplo, a situação designada por "jan. -sol. c" da figura 5).

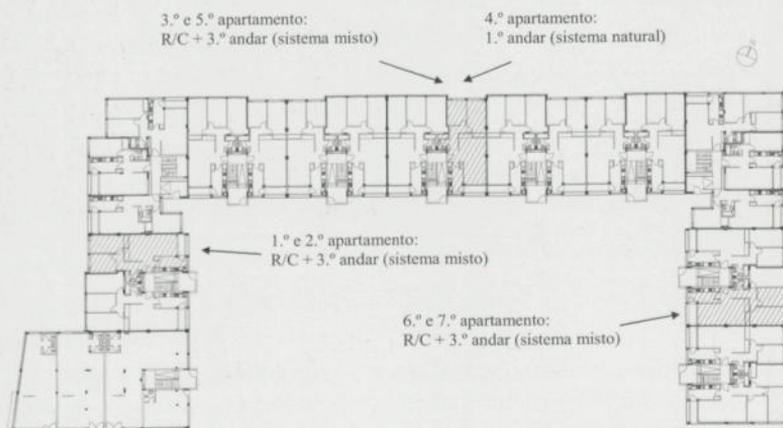
Figura 2: Edifício multifamiliar contendo os sete apartamentos ensaiados.

Os apartamentos inserem-se num edifício multifamiliar de 4 pisos localizado em Areias – Gondomar e respeitam o programa de habitações a custos controlados (PER).

Tendo em conta as reduzidas taxas de ventilação verificadas na investigação anterior, levou-se a efeito a primeira fase de uma campanha experimental que pretende caracterizar as condições de ventilação de apartamentos do tipo T2 com um sistema de ventilação modificado. Seis apartamentos estão equipados com um sistema misto (exaustão contínua na cozinha, com dois regimes de ventilação, e exaustão natural na instalação sanitária). O sétimo apartamento está equipado com um sistema exclusivamente de ventilação natural, sendo assim será possível comparar as performances de ambos os sistemas. Os apartamentos foram seleccionados de modo a representarem diferentes orientações e diferentes alturas em relação ao nível do solo (Figura 2).

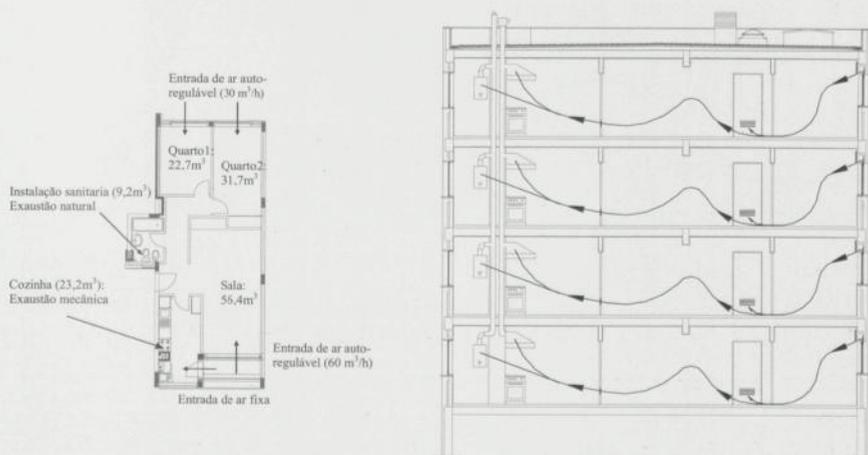
A Figura 3 mostra o apartamento tipo bem como a localização dos vários dispositivos do sistema de ventilação.

Figura 3: Dispositivos de ventilação.

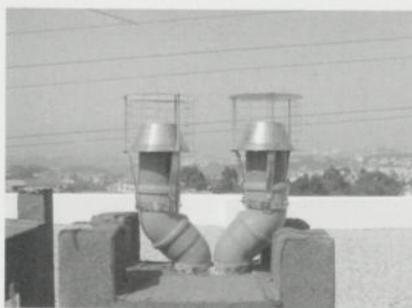
a)

A Figura 4 mostra alguns dos dispositivos implementados no apartamento.

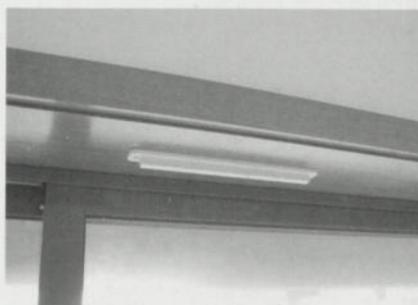
Figura 4: Dispositivos implementados, a) Ventilador estático na conduta da instalação sanitária, b) grelhas auto-reguláveis instaladas nos quartos e sala.

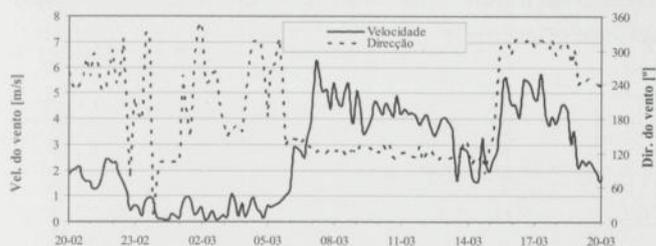
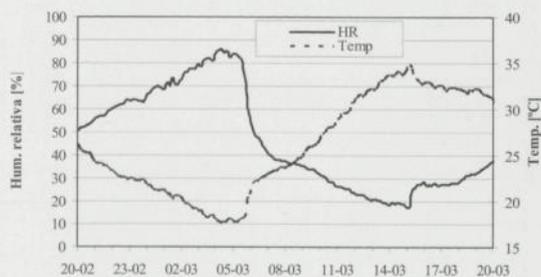
Apresentam-se na Figura 5 as condições climáticas exteriores (vento - velocidade e direcção -, humidade relativa e temperatura) entre os dias 2 e 3 de Agosto.

Figura 5: Condições climáticas exteriores, a) Velocidade do vento e direcção, b) Humidade relativa e temperatura.

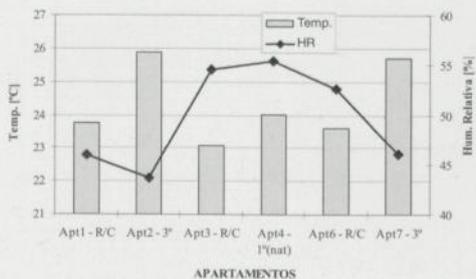
Apresentam-se na Figura 6 as condições climáticas médias interiores (temperatura e humidade relativa).

Figura 6: Temperatura e humidade relativa médias nos apartamentos.

Relativamente às condições higrotérmicas interiores, a observação da Figura 6 indica-nos que, como era expectável, os apartamentos com temperaturas médias extremas são os do R/C e cobertura com uma diferença média de 3°C (não foi possível obter valores respeitantes ao apartamento 5). Relativamente à humidade relativa detecta-se um ligeiro decréscimo nos apartamentos 1, 2 e 7, os mais expostos à radiação solar do período da tarde.

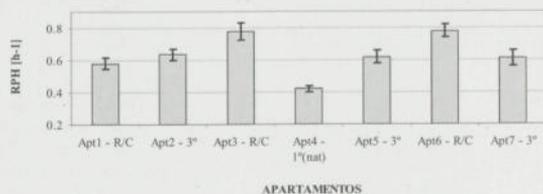
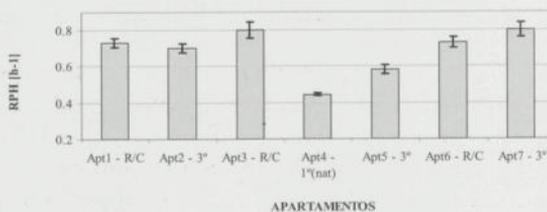
Apresentam-se na Figura 7 as renovações horárias da instalação sanitária, da cozinha e dos apartamentos.

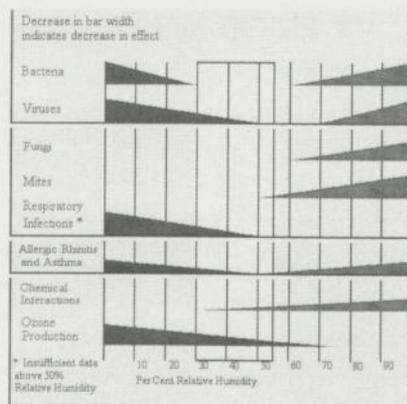
Se tentarmos ir para além de limites ditos patológicos e procurarmos valores ideais para a humidade do ar, também aqui existe já muito trabalho realizado. Apenas como exemplo, apresenta-se na Figura 1 uma relação proposta por investigadores da ITS – Information Technology Specialists Inc. e citada por (Simonson 2001).

Figura 1: O efeito da humidade em vários parâmetros relacionados com saúde e Qualidade do Ar Interior, indicando que a humidade relativa ideal deveria situar-se entre 30% e 55%.

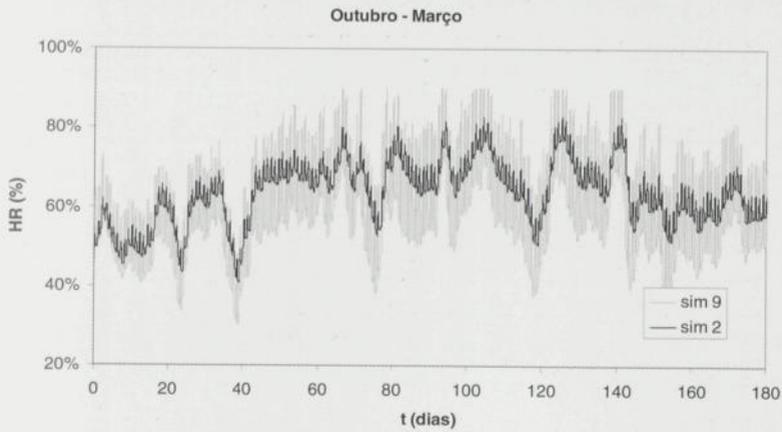
Figura 2: Humidade relativa interior de Outubro a Março nas simulações 2 e 9

As simulações sim2 e sim9, tentam evidenciar diferenças entre construções antigas e actuais. Na simulação 2, não existe isolamento térmico, a temperatura mínima é mais baixa, o caudal de ventilação é mais elevado mas as paredes não dispõem de uma pintura de baixa permeabilidade. A observação dos resultados permite verificar que a construção antiga apresentaria uma humidade relativa mediana, correspondente ao percentil 50, mais elevada mas os valores de pico, associados ao percentil 90, seriam mais reduzidos. Esta conjugação de factores explica em grande medida porque é que muitas casas antigas não apresentavam patologias evidentes associadas à humidade relativa interior, apesar de terem um desempenho térmico deficiente.

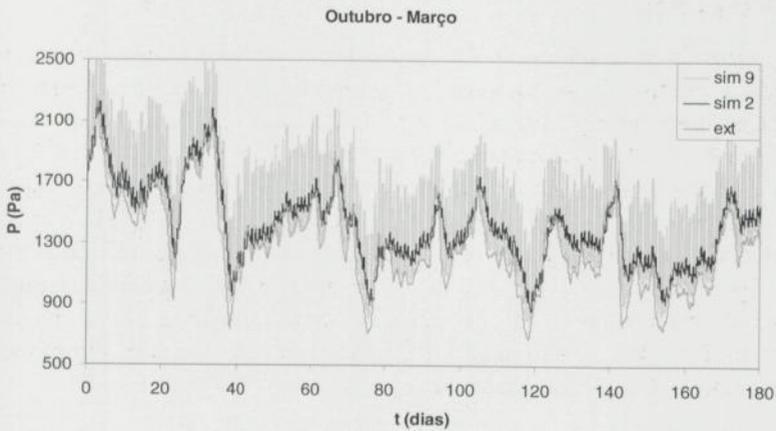
Figura 3: Pressão de vapor de Outubro a Março nas simulações 2 e 9 e no exterior

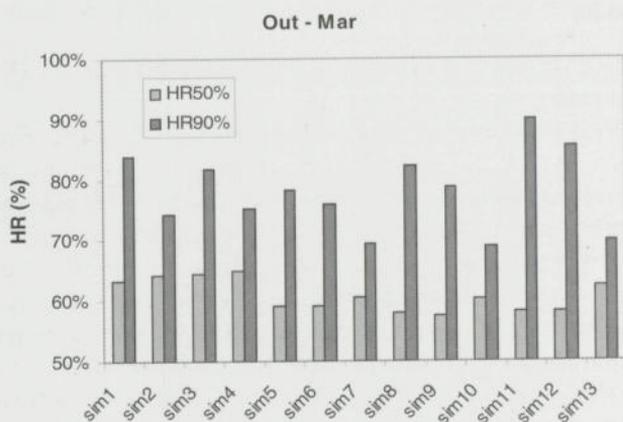
Figura 4: Valore dos percentis 50 e 90 da humidade relativa interior no período Outubro – Março para as várias simulações efectuadas

A partir de cada simulação foram obtidos valores horários de temperatura e humidade relativa do ar. O traçado de gráficos de variação no tempo destas grandezas permite ter uma visão qualitativa dos resultados. Para avaliar e comparar o resultado de cada cenário adoptado nas simulações foi feita uma análise estatística da variação da humidade relativa e pressão de vapor, incluindo o cálculo dos valores associados aos percentis 50 e 90 dessas variações. Apresenta-se nas figuras seguintes alguns resultados das simulações efectuadas. Nas Figuras 2 e 3 pode observar-se a variação da humidade relativa e pressão de vapor no período compreendido entre Outubro e Março, para os cenários sim2 e sim9. Nas Figuras 4 e 5 apresentam-se alguns resultados da análise estatística das várias simulações.

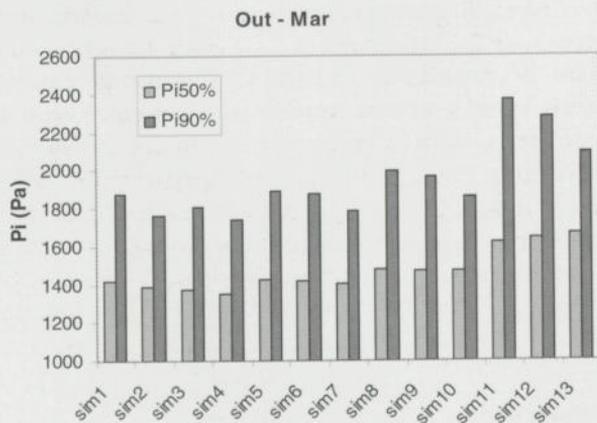
Figura 5: Valore dos percentis 50 e 90 da pressão de vapor interior no período Outubro – Março para as várias simulações efectuadas

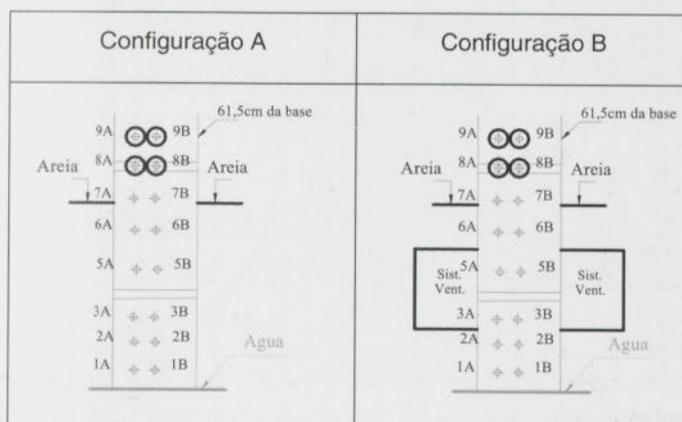
Nas configurações A e B (Figura 1), procurou-se simular uma parede enterada, em ambas as faces, tendo-se colocado areia de ambos os lados da parede até uma altura de 45cm acima da base da mesma.

Figura 1 – Posição das sondas e caracterização das configurações A e B

Na configuração B como pretendíamos avaliar o efeito da colocação de um sistema de ventilação na base da parede colocámos uma caixa de ventilação de cada lado da parede. Nessa caixa foram deixadas duas saídas às quais se ligaram tubos flexíveis para ventilação da mesma. Numa das saídas foi colocado um extractor mecânico, tendo a outra sido deixada livre para permitir a permanente entrada de ar. Este sistema de extracção ficou permanentemente em funcionamento durante todo o ensaio, de forma a conseguirmos garantir, dentro da caixa, condições de temperatura e humidade relativa idênticas às do laboratório.

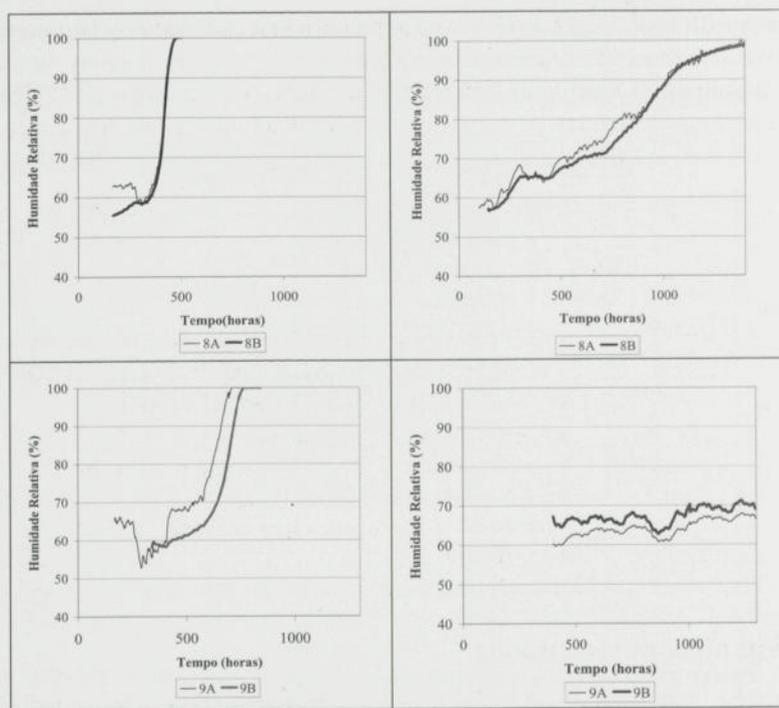
Figura 2 – Resultados obtidos – Variação da humidade relativa

- A colocação do sistema de ventilação na base das paredes reduz a cota atingida pela humidade ascensional.
- Ao fim de cerca de 1400 horas de ensaio na terceira fiada de pedra na configuração B não se registava ainda 100% de humidade relativa em qualquer das suas sondas. Contrariamente, na configuração A, ao fim de cerca de 1000 horas já parte das sondas colocadas na terceira fiada de pedra registavam 100% de humidade relativa.

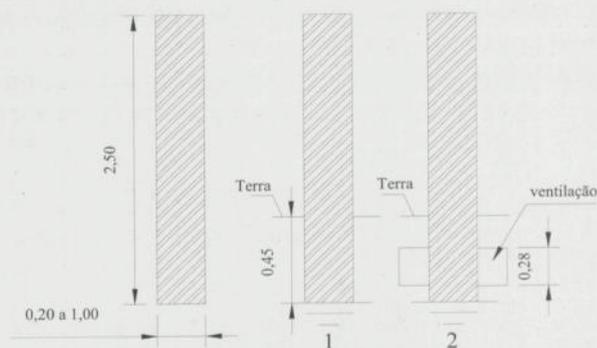
Na figura 3 apresentamos as duas configurações estudadas (1 e 2).

Figura 3 – Configurações estudadas

- Parede enterrada até 45cm da sua base;
- Parede enterrada até 45cm da sua base, mas com a sua base ventilada, de forma que as condições (humidade relativa e temperatura) no interior da caixa de ventilação fossem idênticas às do ambiente exterior respectivo.

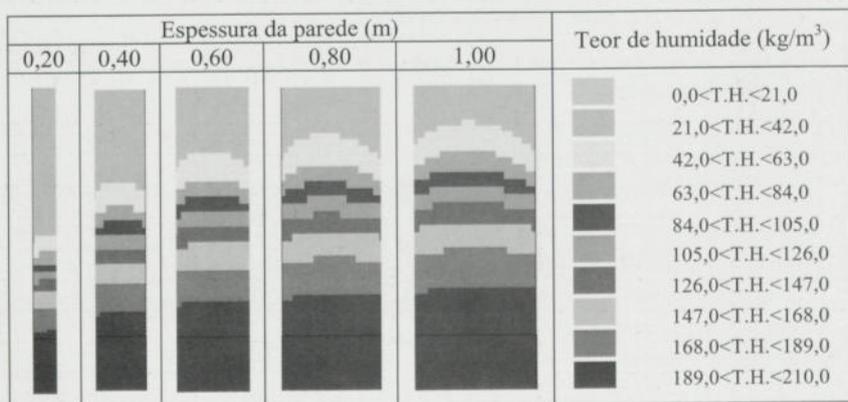
Nas figuras 4 e 5 apresentamos os perfis de teor de humidade correspondentes às duas situações analisadas, para paredes com espessuras entre 0,20 e 1,00m e ao fim de 2 anos de simulação.

Figura 4 – Variação do teor de humidade ao longo da secção transversal (sem ventilação)

Como era de esperar, à medida que vamos aumentando a espessura o nível atingido pela frente húmida vai aumentando. Podemos ainda observar que quando colocamos o sistema de ventilação na base das paredes a mesma frente húmida diminui.

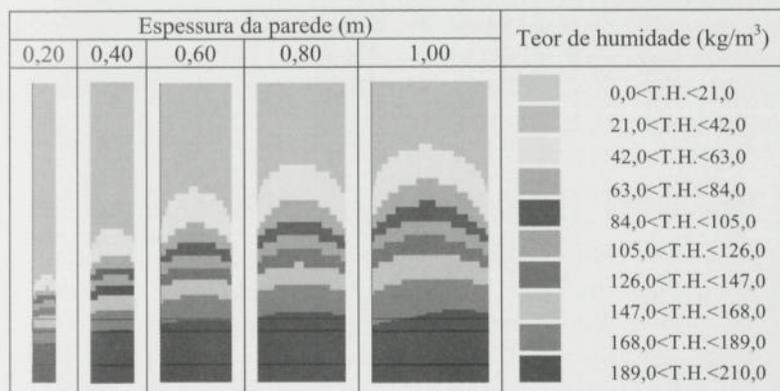
Figura 5 – Variação do teor de humidade ao longo da secção transversal (com ventilação)
